Bouwhistorische  
Opname

Januari 2023

**Markt 56,  
Steenwijk**

**Dijkoraad R.R.G. b.v. Bouwhistorische opname Markt 56, Steenwijk**

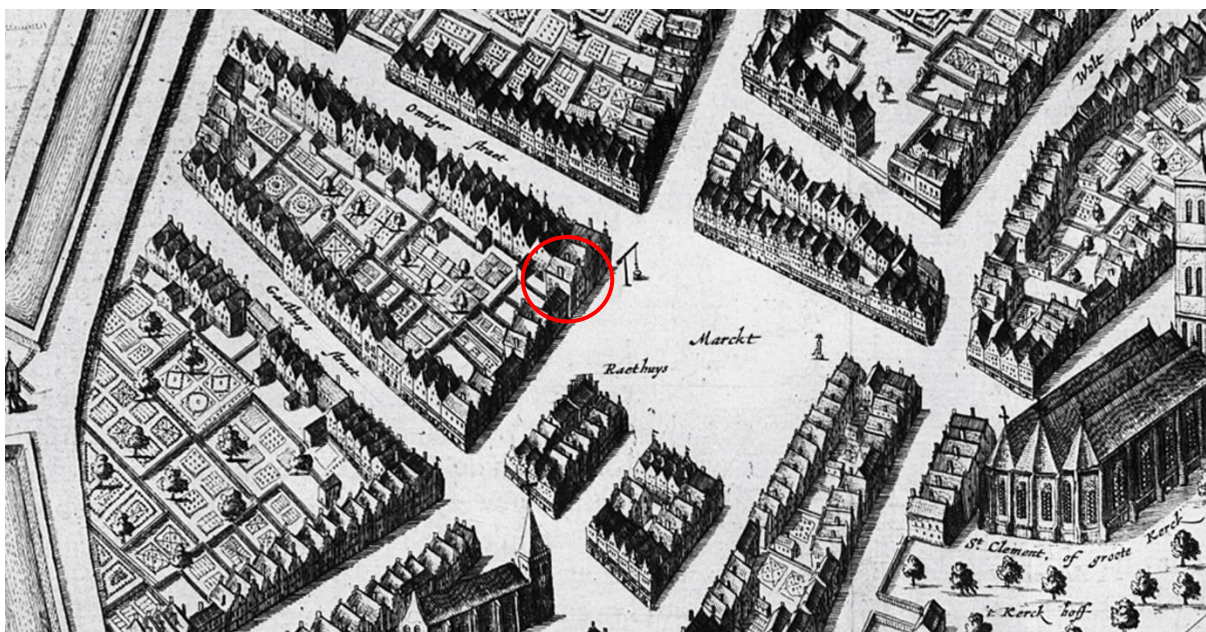
1: Uitsnede uit de kaart van Blaeu, gedateerd 1649, met centraal de Markt in Steenwijk. In de rode cirkel de locatie van het onderzochte huis.

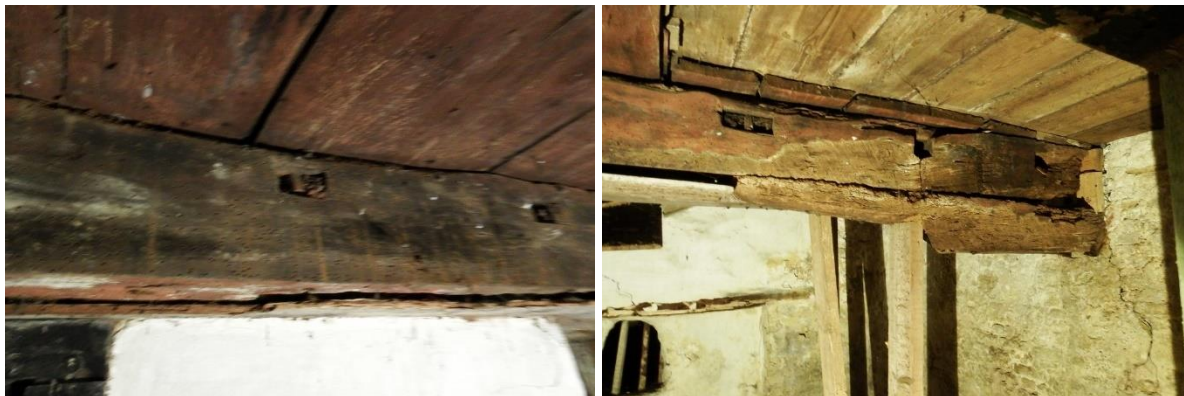
2: Aanzicht gebintbalk vanaf de achterzijde met twee details betreffende de pengaten met toognagels.

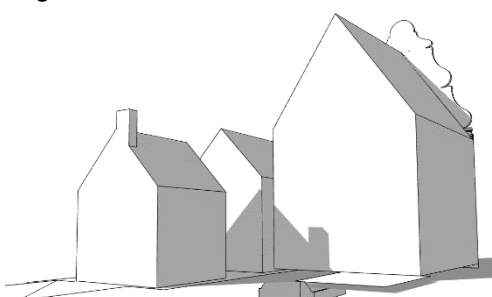
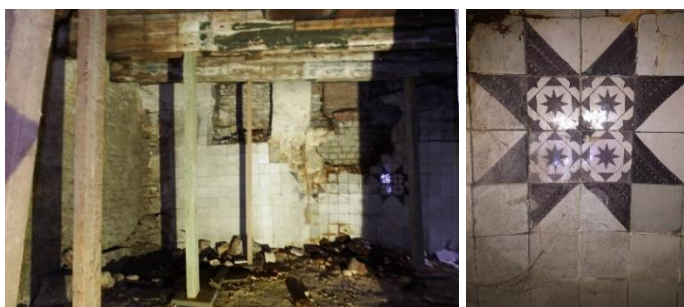
3: Reconstructie van de huizen Markt 56 en 60 rond 1700 met geheel links het net gebouwde achterhuis. In het midden het restant van de achterwand met betegeling die niet doorloopt tot in de hoek en rechts een detail van het stervormig tableau.

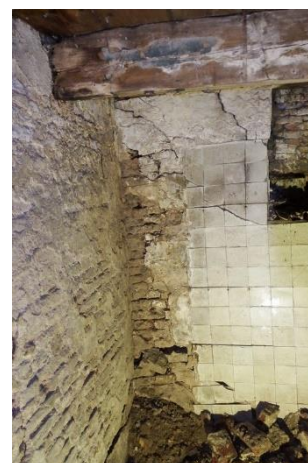
4: Verlenging van de achterwand zonder wandtegels.

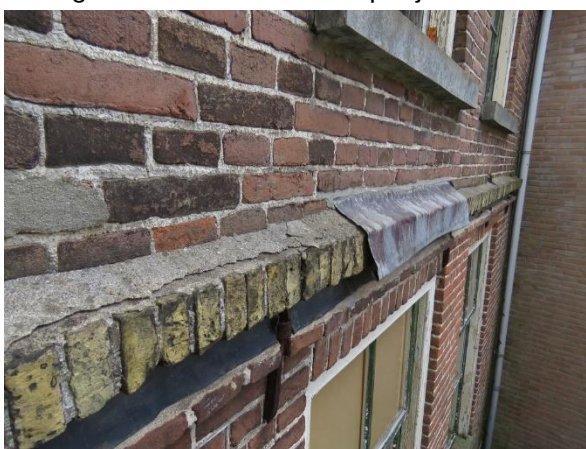
5: Gemetselde lijst in het metselwerk als fundering voor de verhoging van de rechterzijgevel.

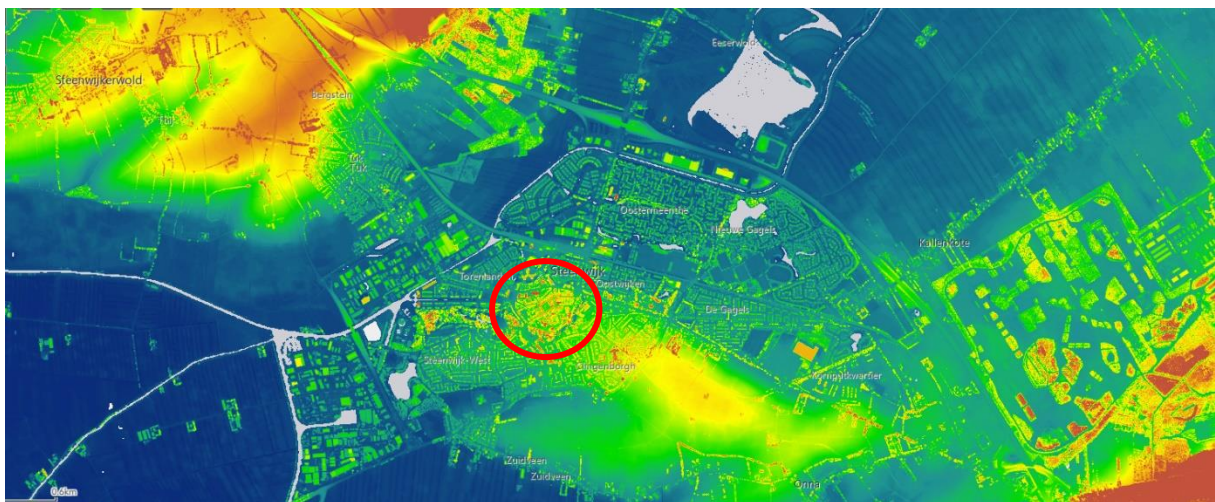
6: Actueel Hoogtebestand Nederland (AHN) van de omgeving van Steenwijk met in de cirkel Steenwijk op rand van een dekzandrug te midden van de veengebieden.

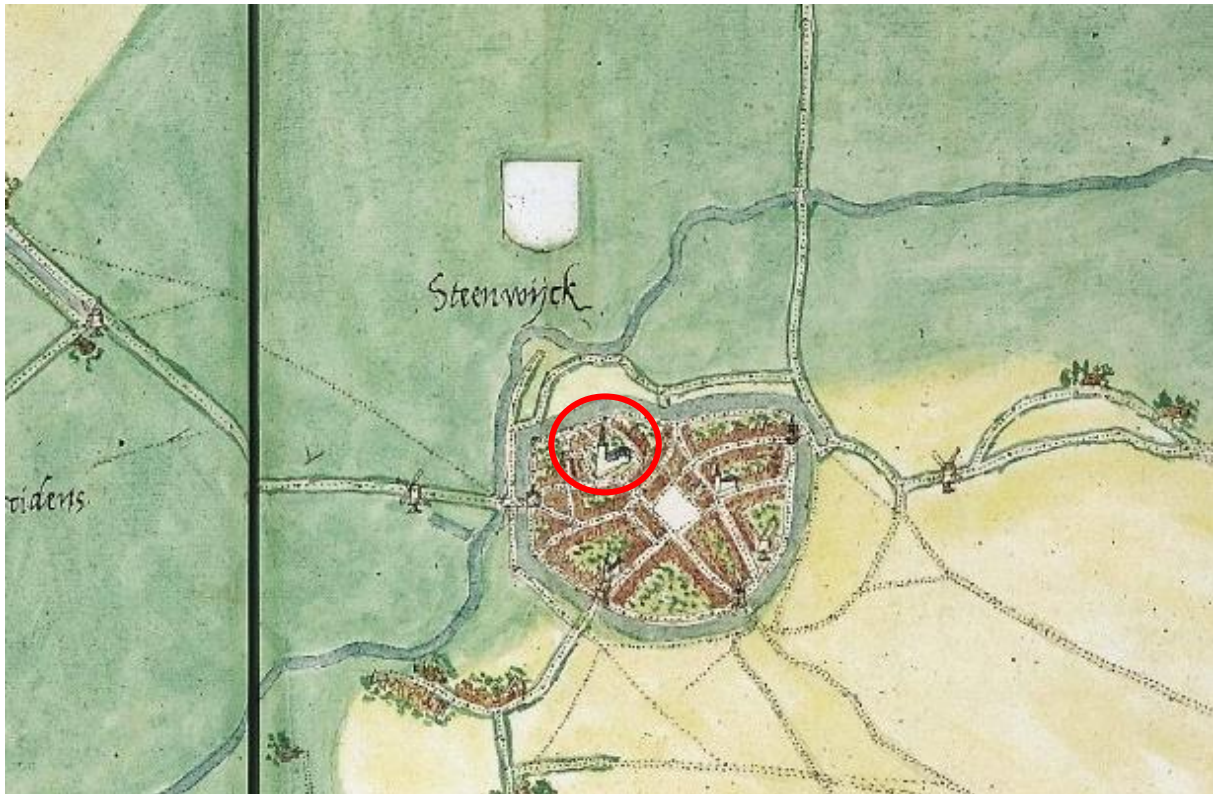
7: 16de-eeuwse kaart door Jacob van Deventer, waarop de ligging van Steenwijk zichtbaar is langs de noordelijke rand van de met dekzand afgedekte keileembult (geel). In de groene zone stroomt tussen de twee hoogten het riviertje de Aa. Aan de noordelijke rand van Steenwijk is de cirkelvormige oorsprong (rood) van de nederzetting of versterking zichtbaar.  
Bron: <http://bdh-rd.bne.es/viewer.vm?id=0000015403>, p. 83.

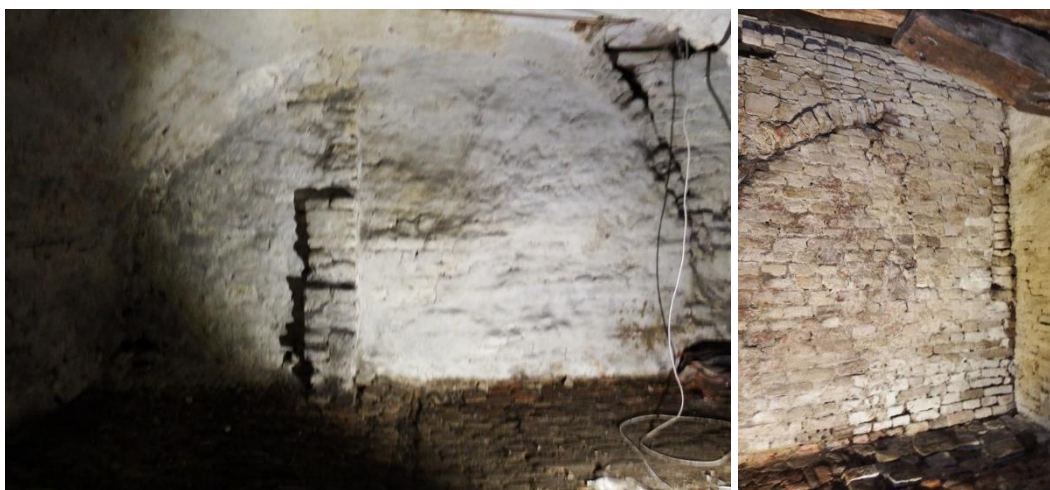
10: Achterwand van de tongewelfkelder. Links vanuit de overwelfde ruimte en rechts in de ruimte erachter.

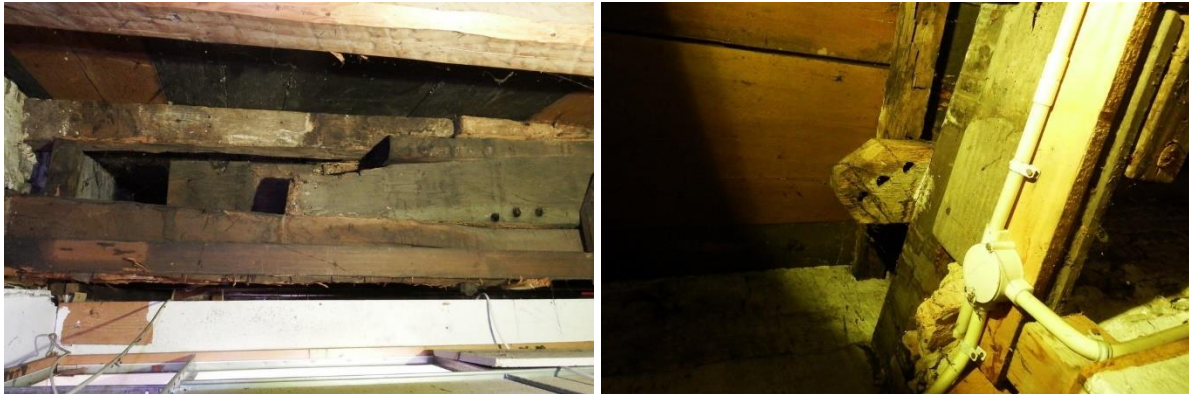
11: Gebintconstructie boven het plafond. Links de gebintbalk (met drie toognagelgaten) opgelegd op een ingemetselde console en voorzien van een spiebout. Rechts het uiteinde van (waarschijnlijk) een korbeel (drie toognagelgaten) gebruikt als raveling voor de schoorsteenmantel.

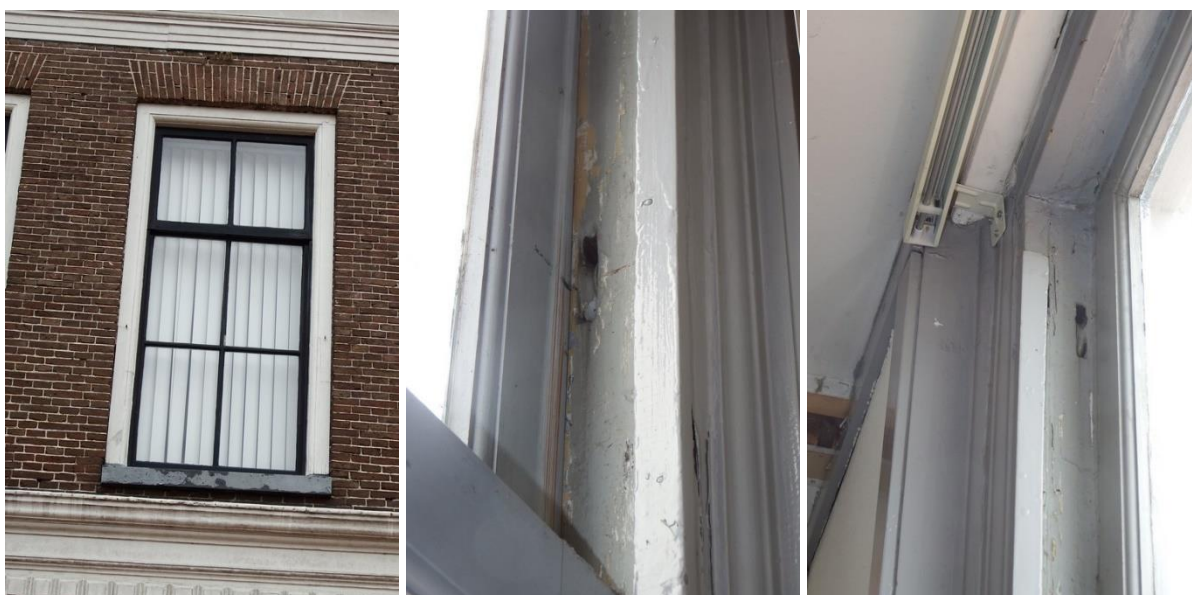
13: 6-ruits schuifvenster in de voorgevel met verlenging van de stijl en aan de binnenzijde aanwezige posities van de katrollen.

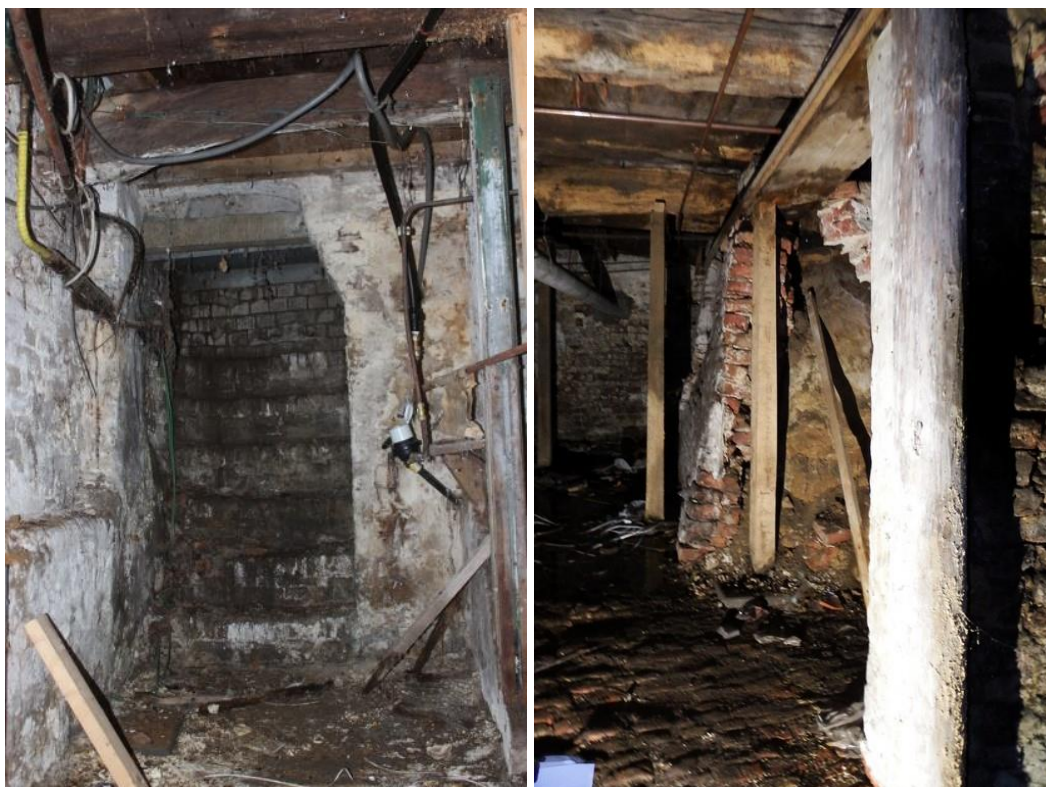
14: Wanden van de rechter kelder achter de voorgevel. Links de gemetselde buitentrap met aansluitende zijwand, waarin een versnijding zichtbaar is. Rechts de andere zijwand met ingemetselde penanten.

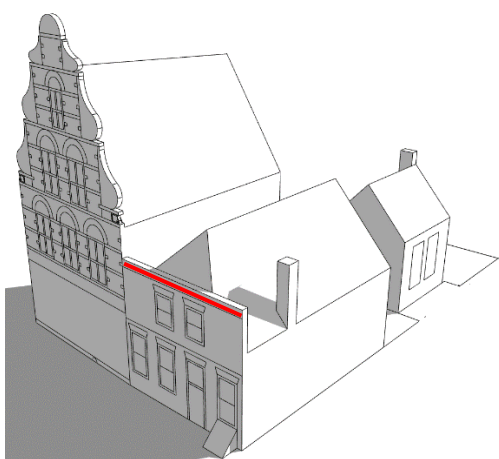
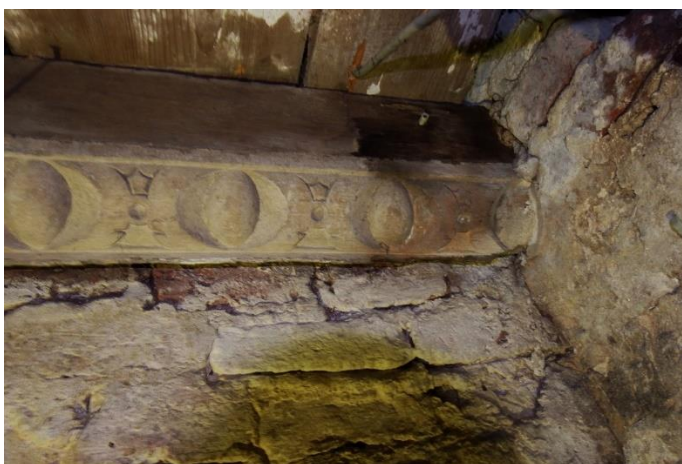
15: Reconstructie van de situatie rond 1700. In rood is de waarschijnlijke plaats van de niet geschilderde eierlijst aangegeven, waarvan rechts een detailfoto.

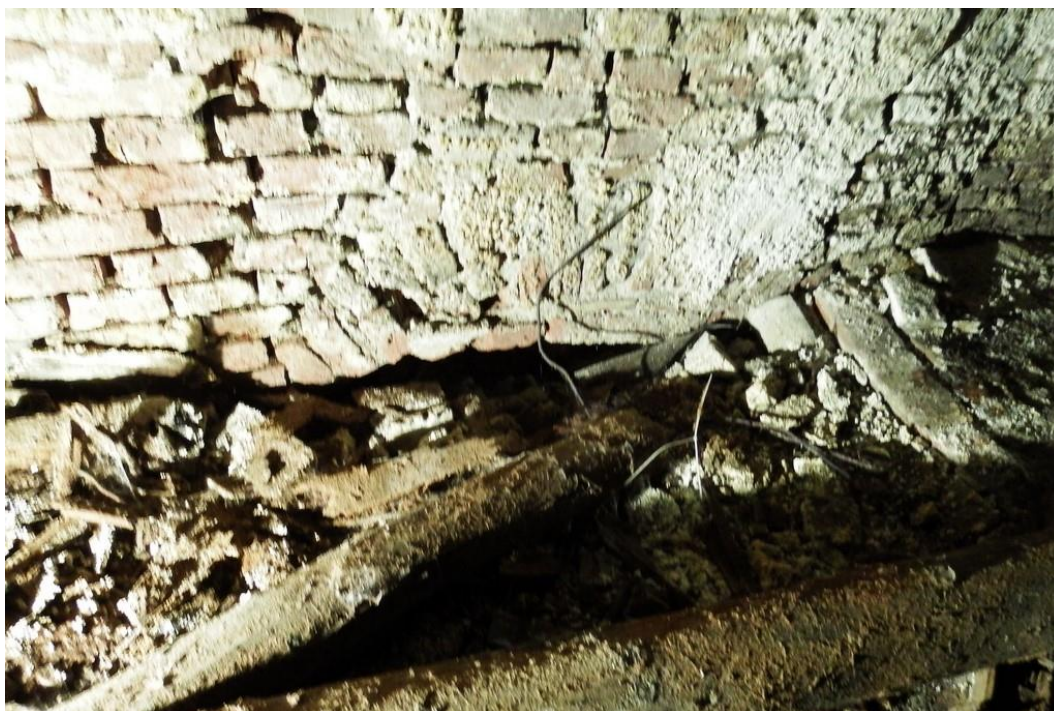
16: Spaarboog op vloerniveau in de rechter zijwand met aan de voorzijde (rechts) het spoor van de fundering.

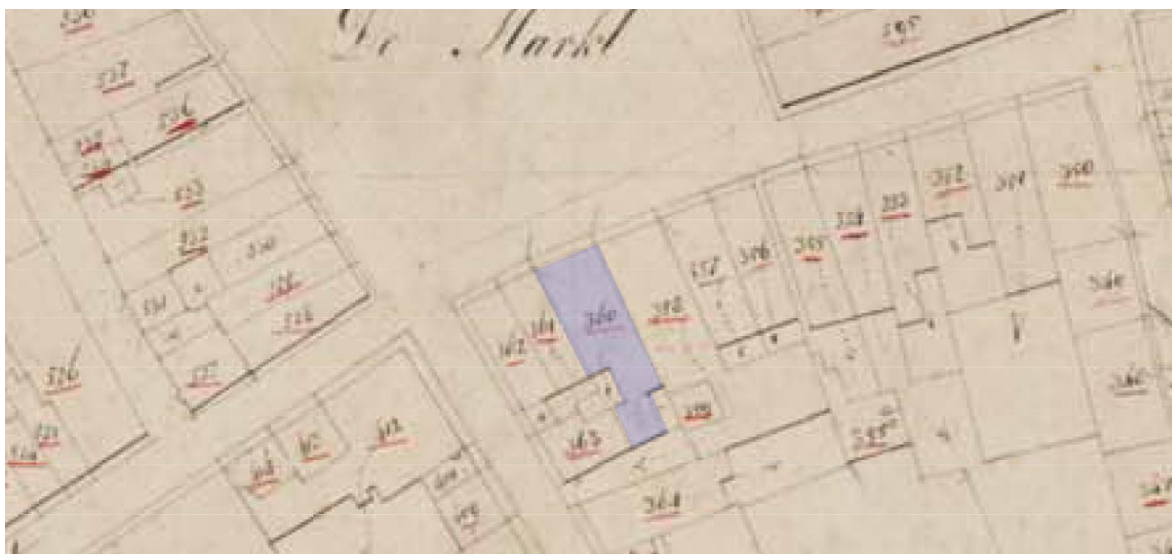
17: Uitsnede uit de Kadastrale Minuut (1811-1832), waarin in paars de grootte van het onderzochte huis in 1832 is aangegeven met de rondom aansluitende bebouwing.

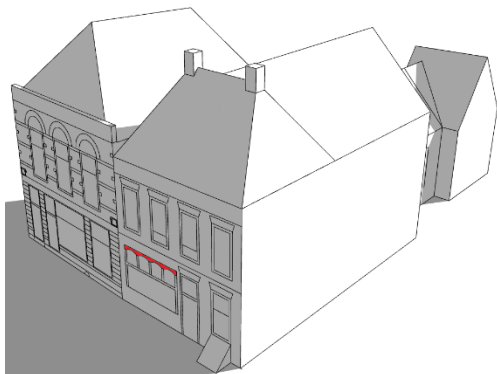
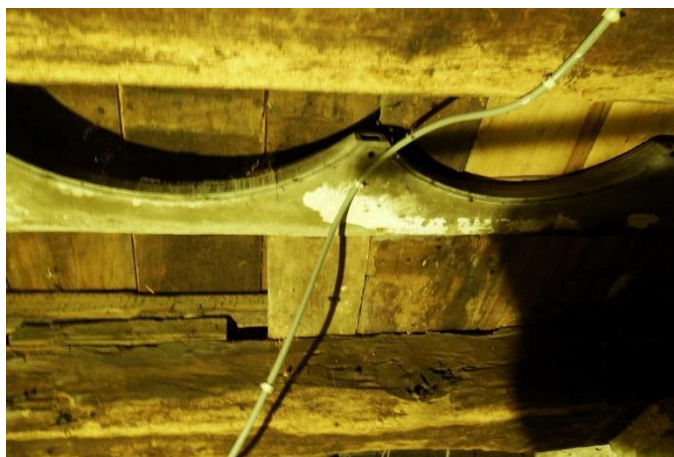
18: Reconstructie van de situatie rond 1900. In rood is de waarschijnlijke plaats van de in het plafond aangetroffen latei van de winkelpui aangegeven, waarvan rechts een detailfoto.

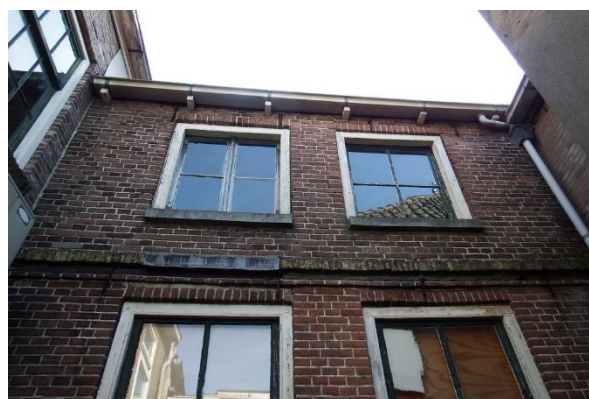
19: Verhoogde gedeelte van de rechter zijgevel met 4-ruits vensters. Eronder de in 1870 herbouwd gevelgedeelte met 6-ruits vensters.

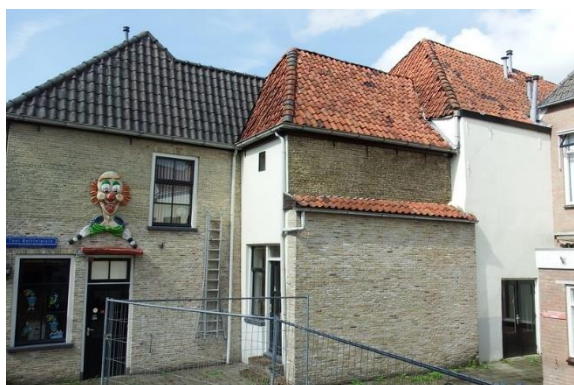
20: Gevelgedeelte onder het lessenaarsdakje dat in 1987 voor de bouwsporen van de in 1982 afgebroken stadsboerderij is geplaatst.

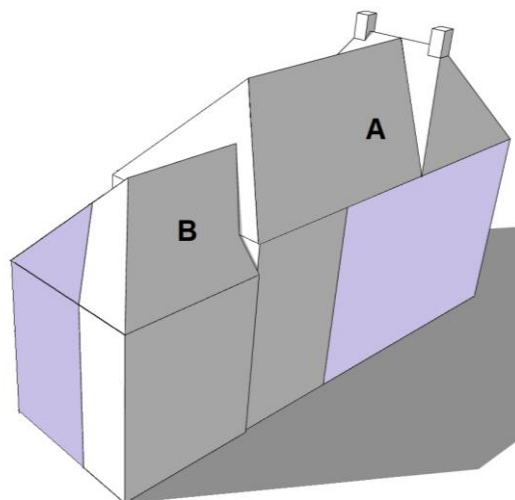
21: Onderzochte huis vanuit het zuidoosten. In lila de aansluitende bebouwing.

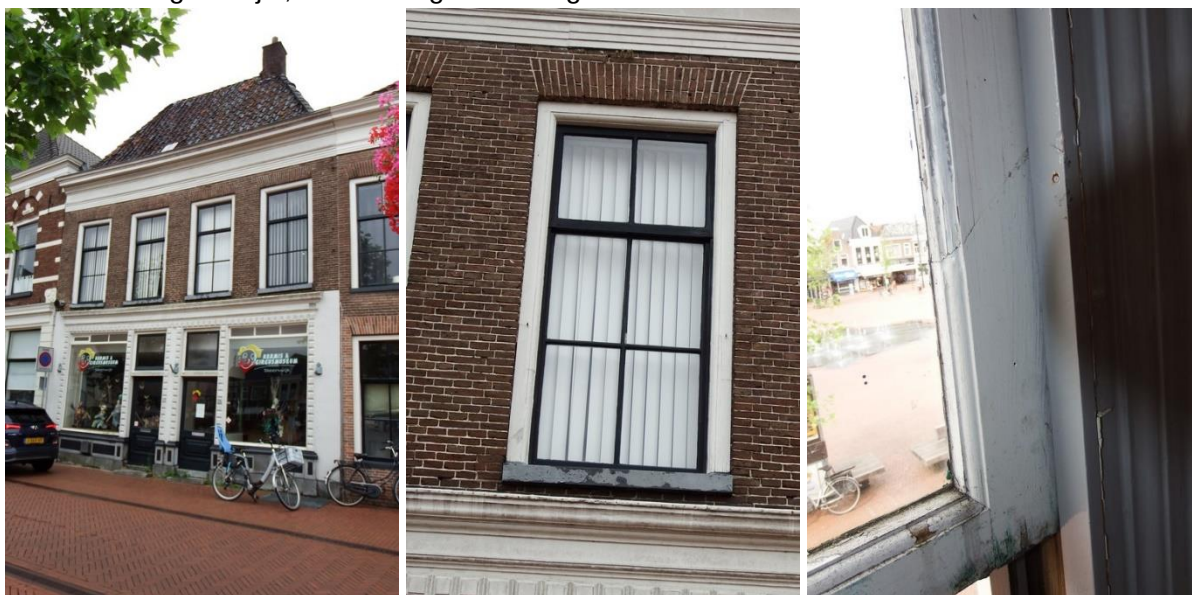
22: Voorgevel aan de Markt. Links een overzicht, in het midden een 6-ruits schuifvenster op de tweede bouwlaag met verengde stijlen en rechts het schuifraam met aangescherfd raamhout.

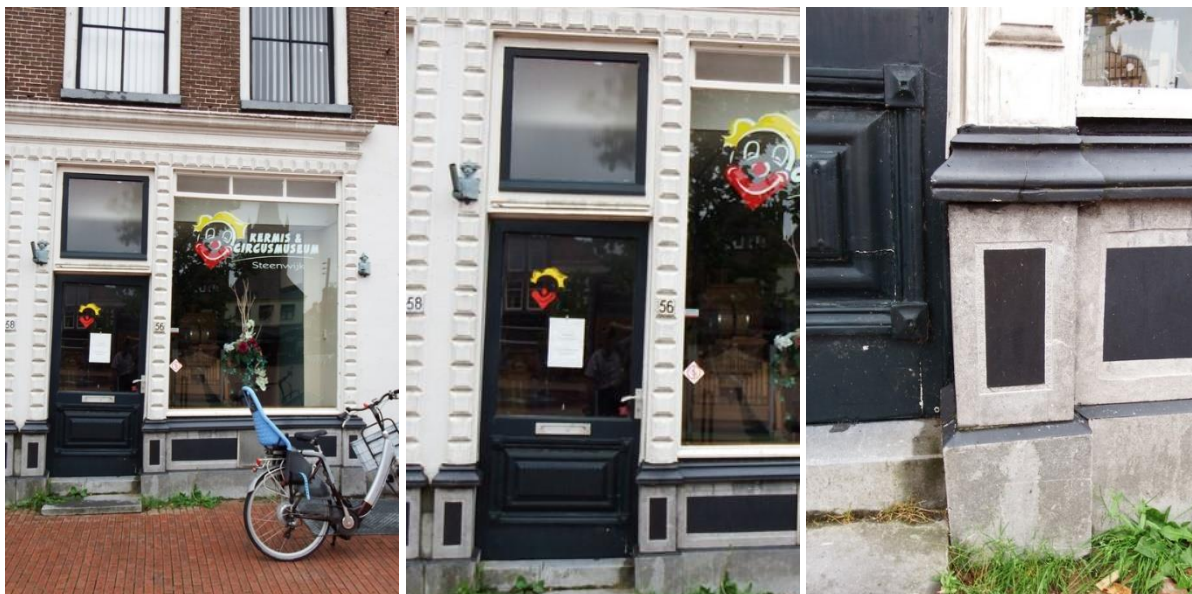
23: Rechter gedeelte van de spiegelsymmetrisch ingedeelde winkelpui. Links een overzicht, in het midden de glasdeur met borstweringspaneel en rechts een detail van het basement onder de etalageruit.

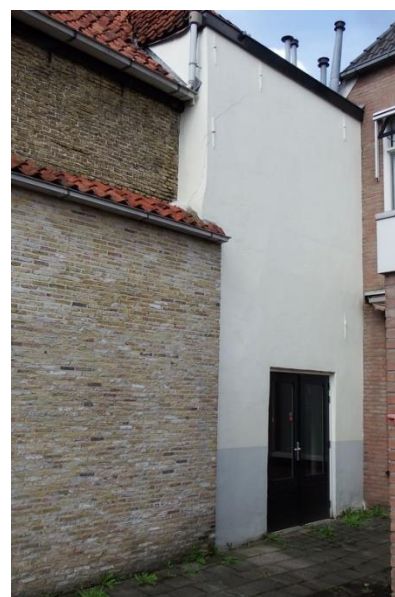
24: Gepleisterde linker zijgevel van bouwdeel A en het aansluitende gemetselde bouwdeel B (achterhuis)

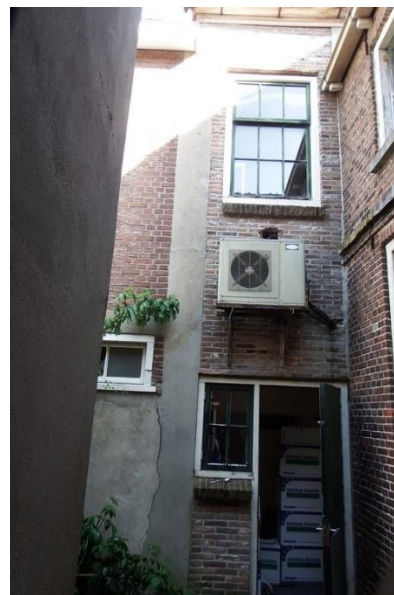
25: Gemetselde achtergevel van bouwdeel A uitgevoerd als spouwmuur in halfsteens verband met hergebruikte bakstenen.

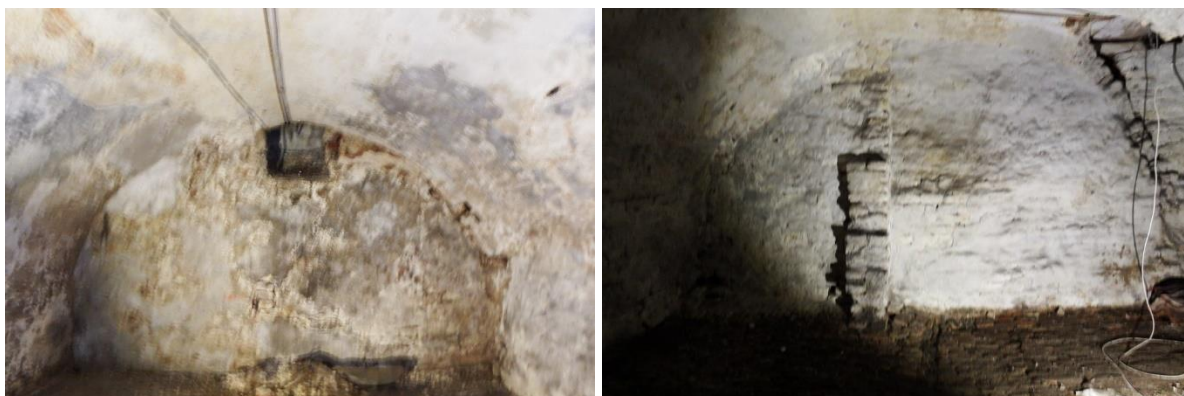
26: kelderruimte met tongewelf. Links het aanzicht naar de voorgevel en rechts vanuit de voorgevelzijde.

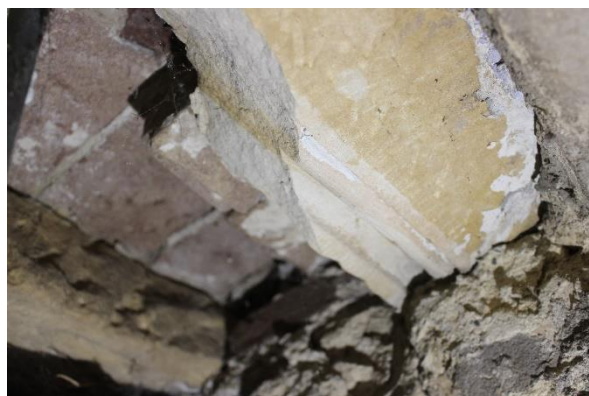
27: Gedeelte van de zandstenen latei, waarin profileringen met een waterhol zijn aangebracht.

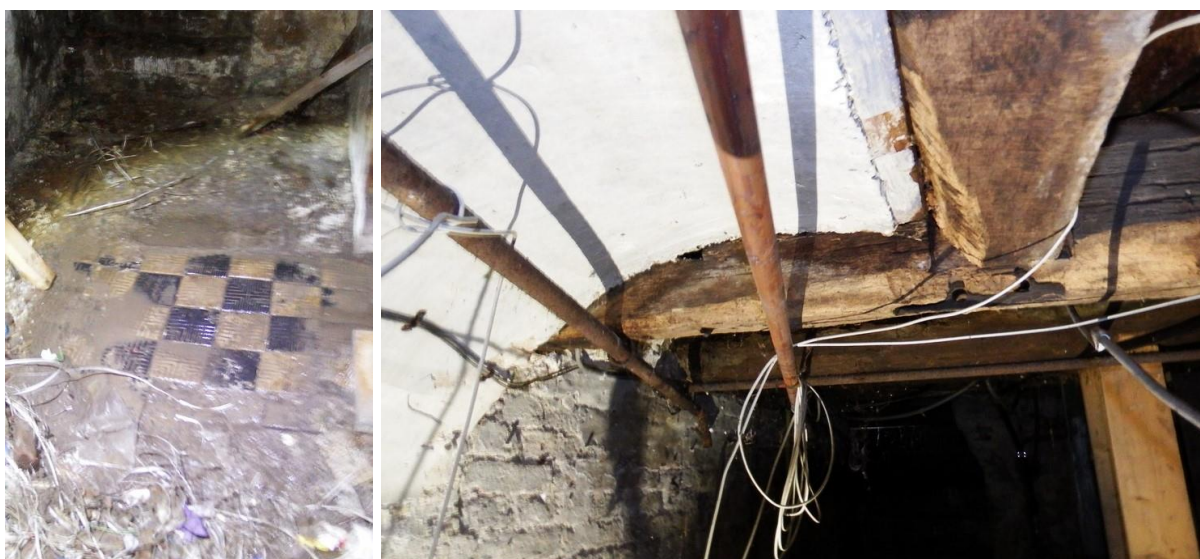
28: Vloer van gres tegels voor de buitentrap (links) en een haardgewelf (rechts) in een raveling samengesteld uit hergebruikt balkhout.

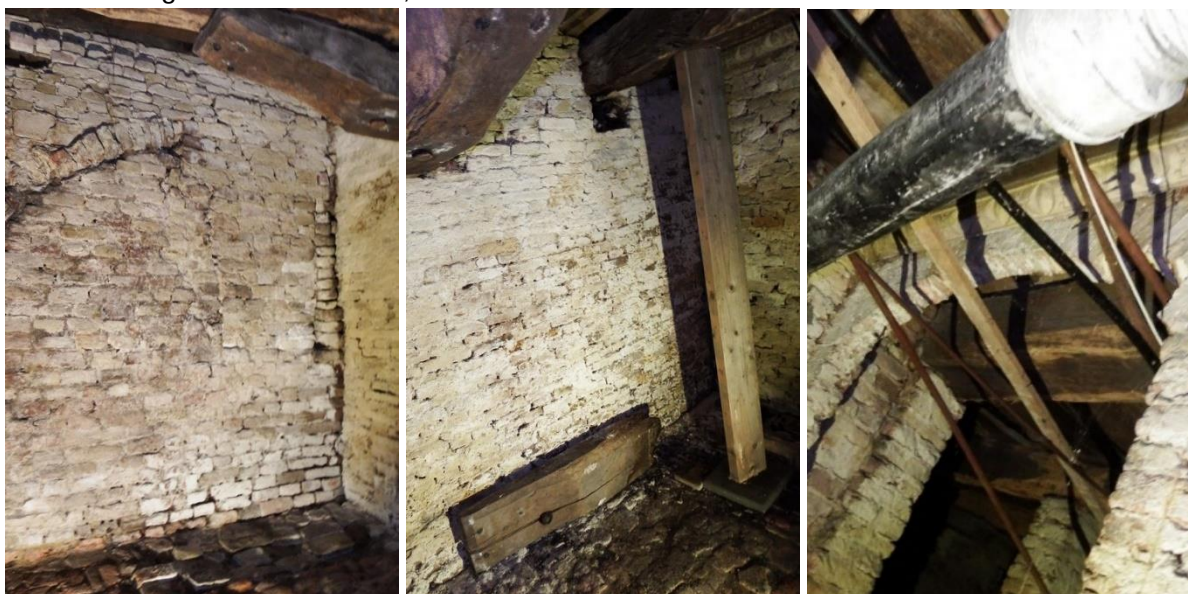
29: Links de buitenzijde van de achterwand van de tongewelfkelder met de gedeeltelijk zichtbare gewelfvorm dat een aanheling is van de oorspronkelijke ruimte, in het midden een balkopleging op een console en rechts de doorgang in de tussenmuur met op de achtergrond de poeren en het aansluitende metselwerk.

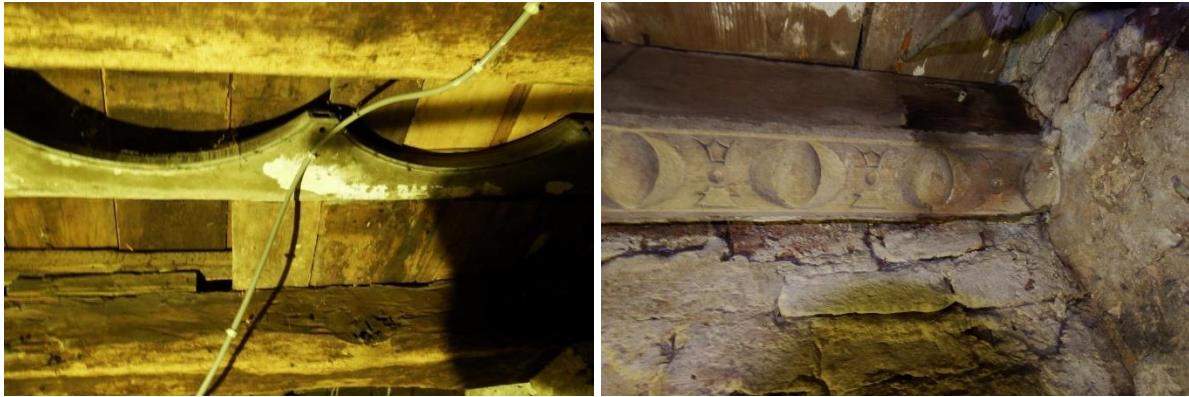
30: Bouwfragmenten. Links een gedeelte van de latei van een winkelpui en rechts het uiteinde van een gevellijst, uitgevoerd als eierlijst.

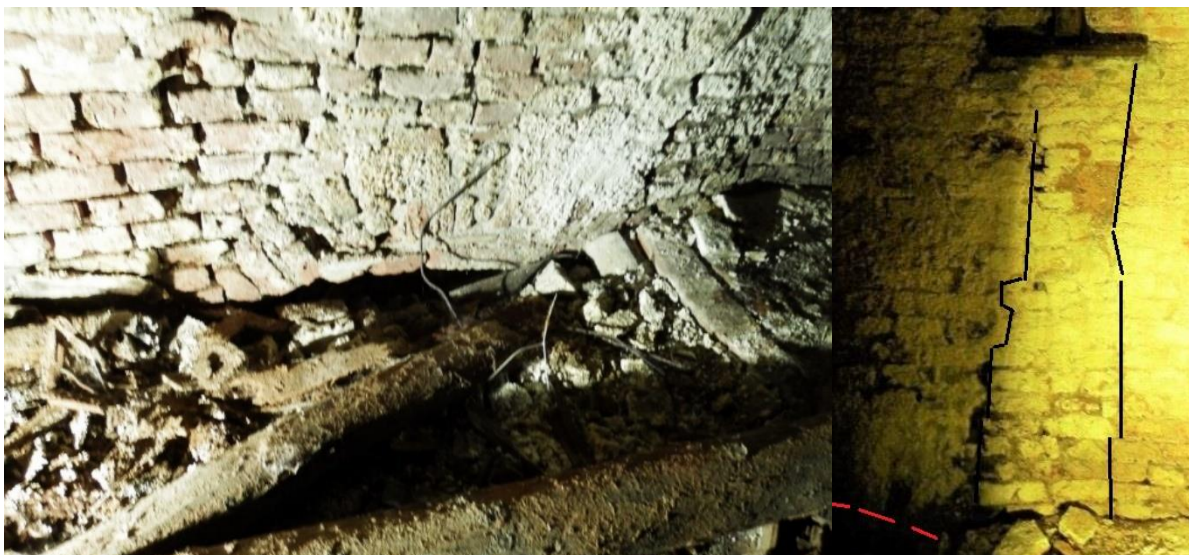
31: De overkluizing in de rechter zijmuur aansluitend op de aanzet van de achtergevel. In rood gestippeld de overkluizing en in zwart de contour van de achtergevel.

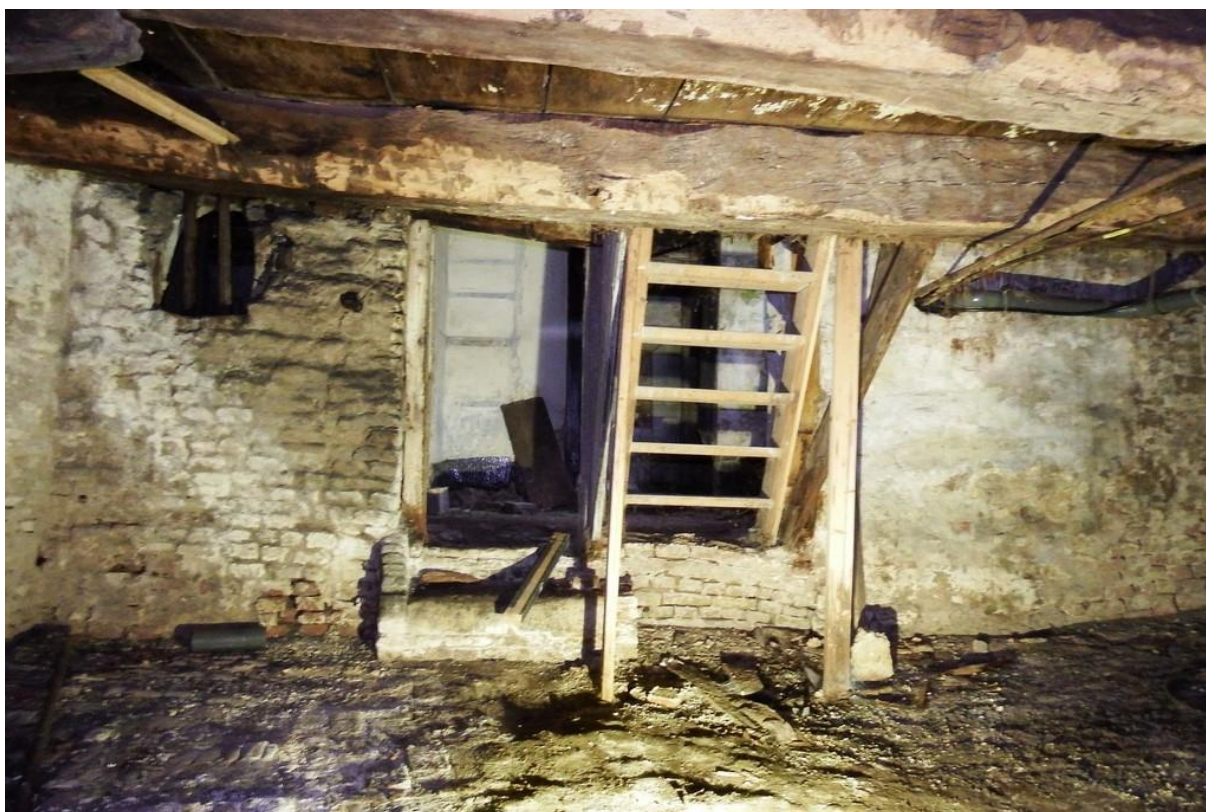
32: achterwand van de kelder met links de rondboogopening met houten diefijzers en centraal de toegang tot de kelder.

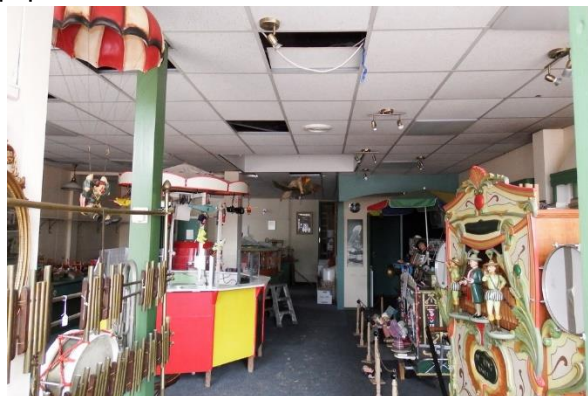
33: Overzicht van de ruimte op de eerste bouwlaag met op de achtergrond de wand, waarin een van de deuropeningen zichtbaar is.

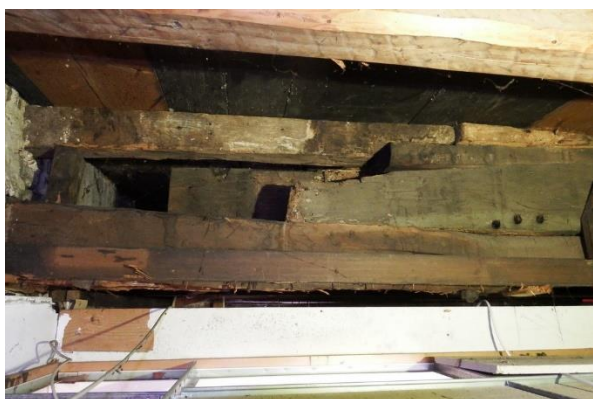
34: Gebintconstructie boven het plafond. Links de gebintbalk (met drie toognagelgaten) opgelegd op een ingemetselde console en voorzien van een spiebout. Rechts het uiteinde van (waarschijnlijk) een korbeel (drie toognagelgaten) gebruikt als raveling voor de schoorsteenmantel.

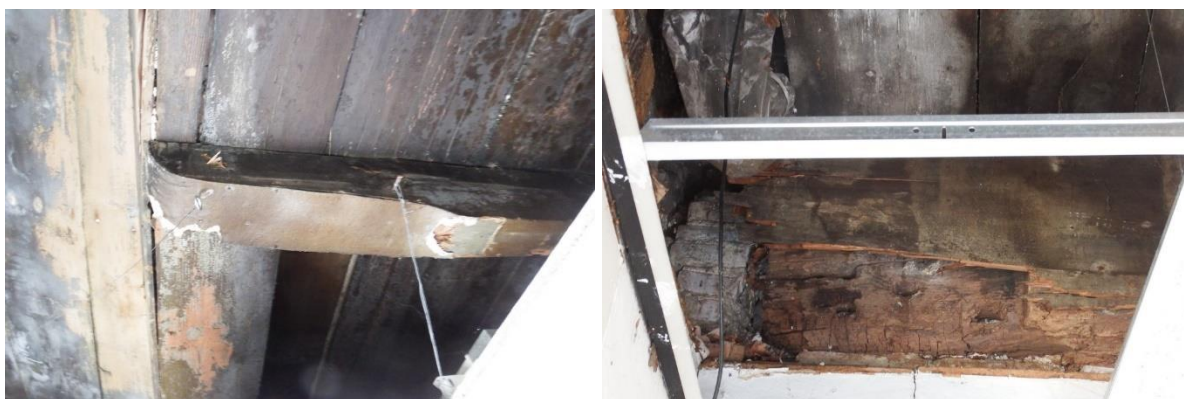
35: balklaag plafond eerste balklaag. Links de aan een onderslag opgehangen balk met ojiefvormig uiteinde ne rechte de als latei in de achtermuur ingemetselde gebintstijl.

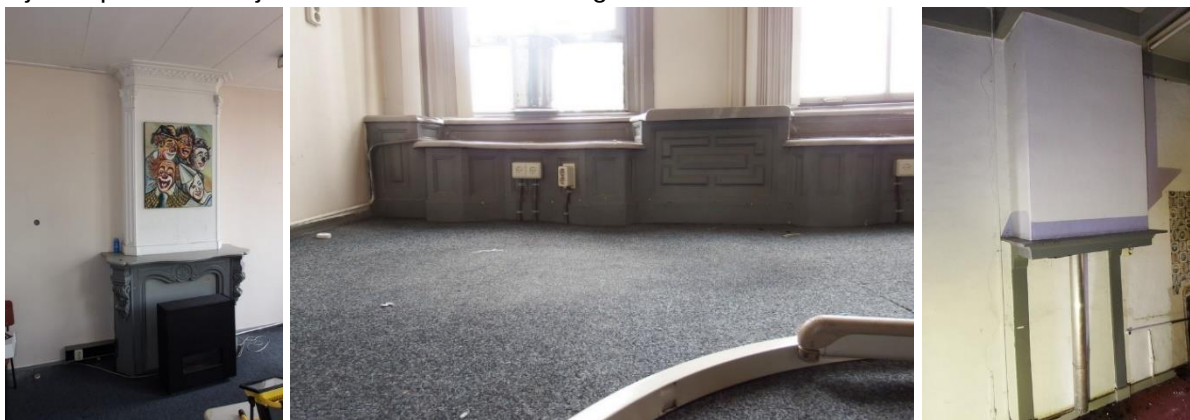
36: Interieur elementen op de tweede bouwlaag. Links de schoorsteenmantel tegen de linker zijwand, in het midden de vensterbankbetimmering onder de vensters van de voorgevel en rechts de keukenschouw.

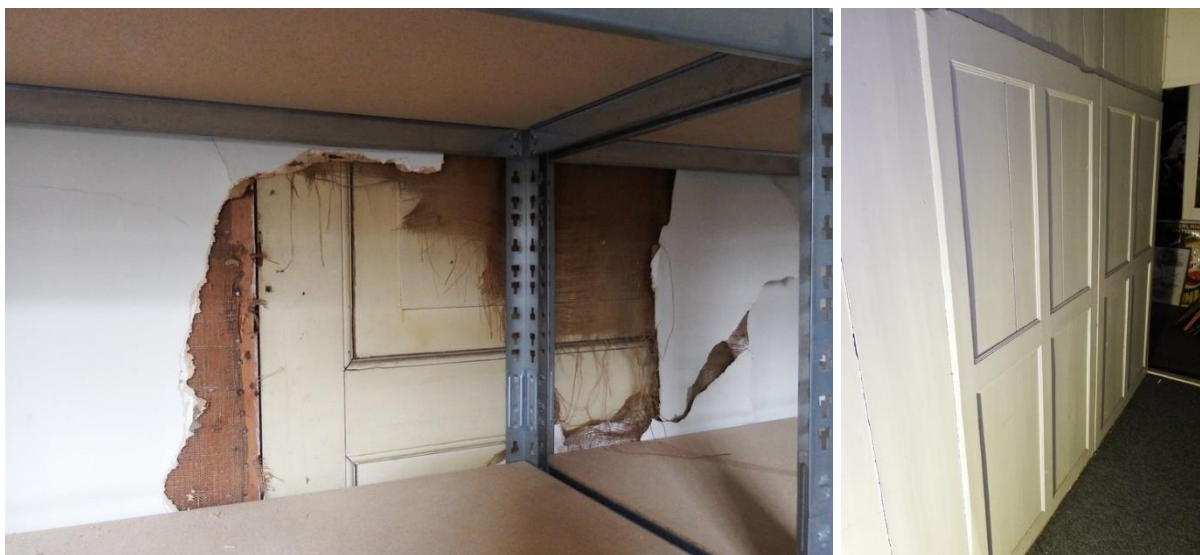
37: in de houten wand verwerkte deuren. Links een enkele loopdeur en rechts twee ensuite deuren. Het vertrek is aan de binnenzijde voorzien van een jutebespanning waarop behang is aangebracht.

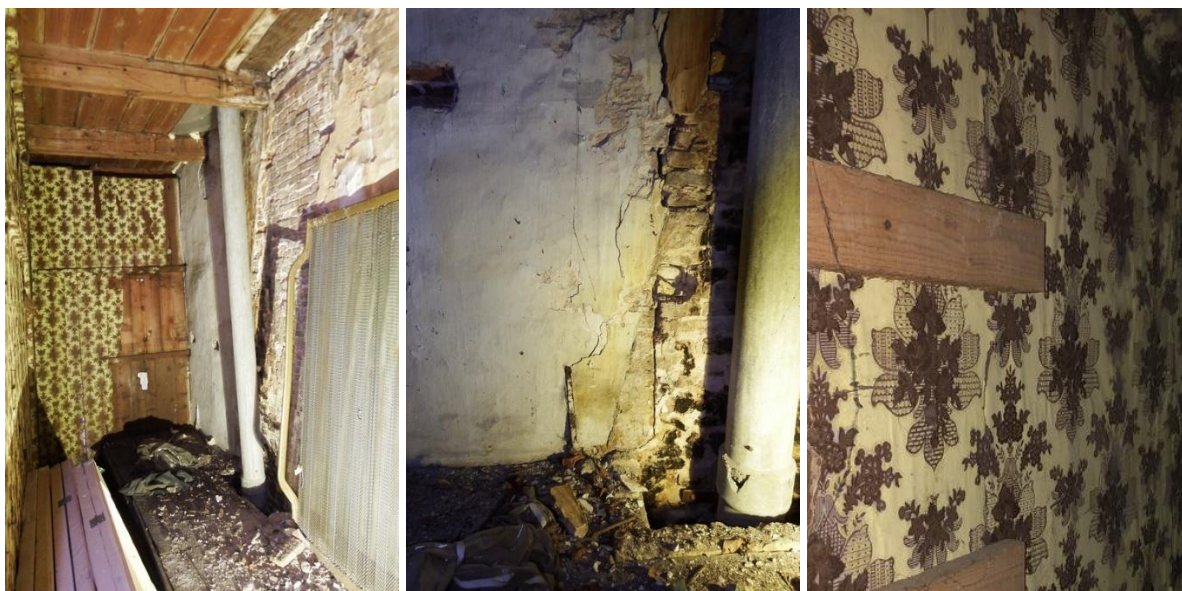
38: Berghok tegen de linker zijgevel. Links een overzicht naar de voorgevel, in het midden de versleping op de bouwnaad en recht een detail van het aanwezige behang.

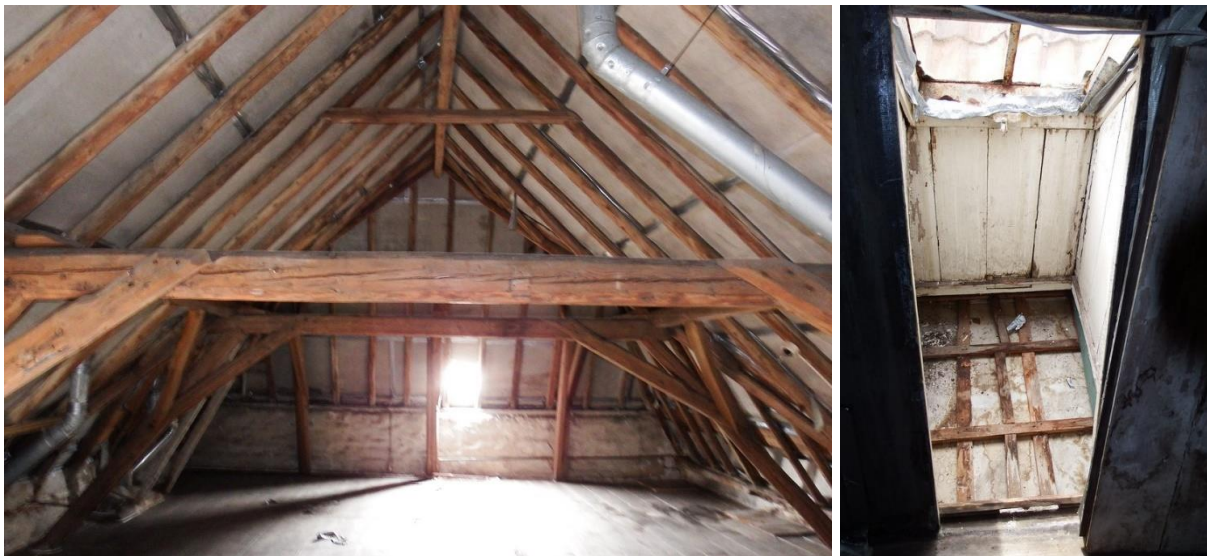
39: Overzicht van de zolder naar de voorgevel en rechts de dicht gelegde lichtkoker die waarschijnlijk doorliep tot in de eerste bouwlaag.

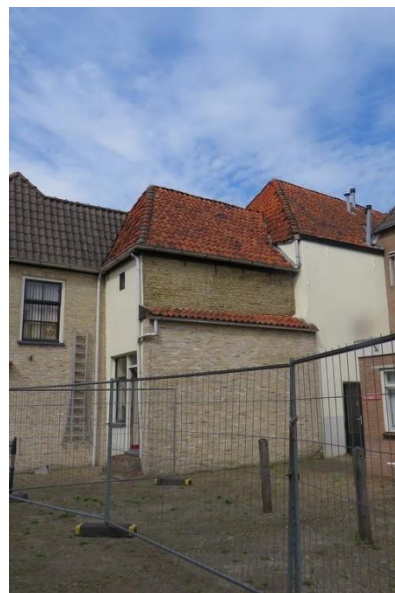
40: Linker zijgevel van bouwdeel B met de onder het lessenaarsdakje aanwezige verdikking.

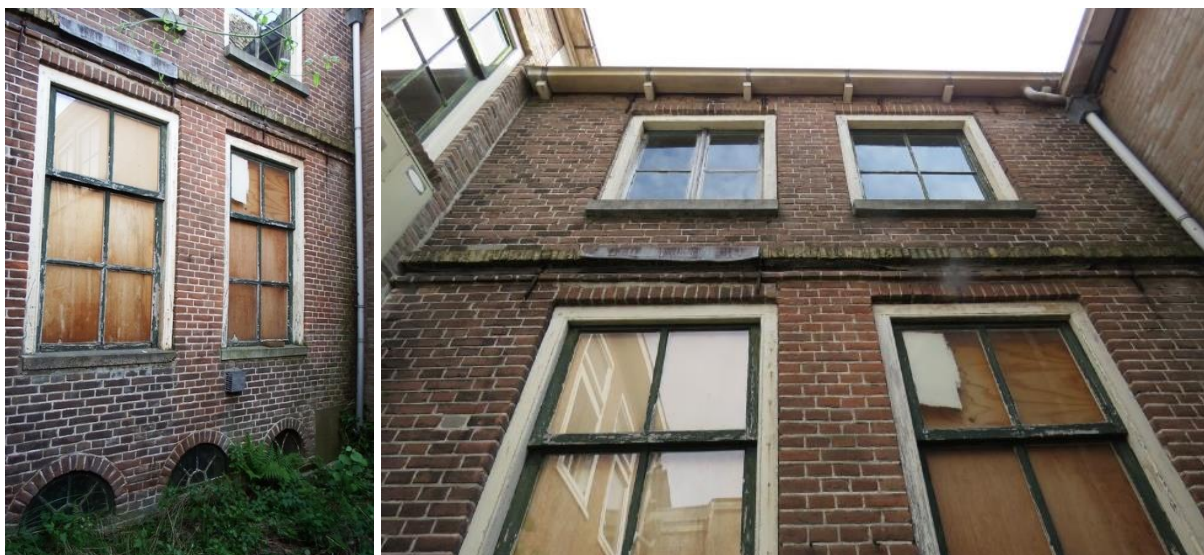
41: Rechter zijgevel, met links de vensters van het souterrain en de eerste bouwlaag en rechts die van de tweede bouwlaag.

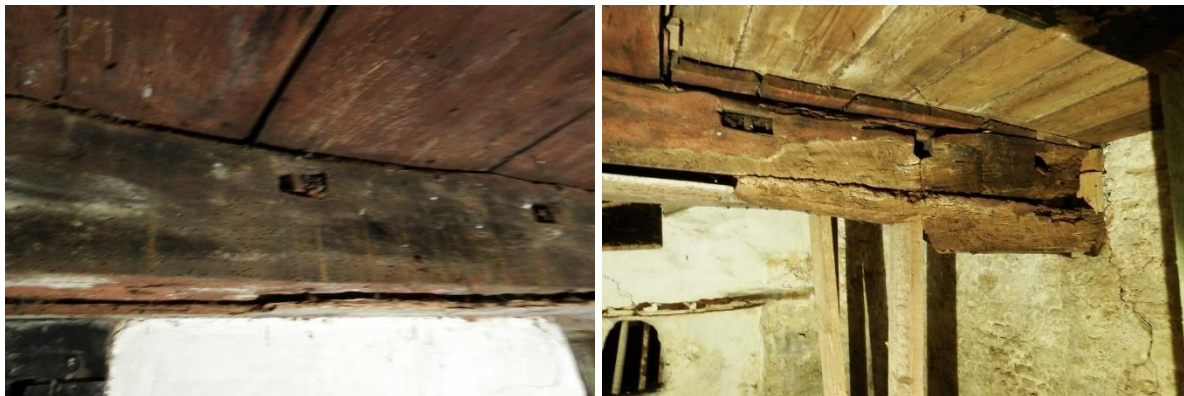
42: Aanzicht gebintbalk vanaf de achterzijde met twee details betreffende de pengaten met toognagels.

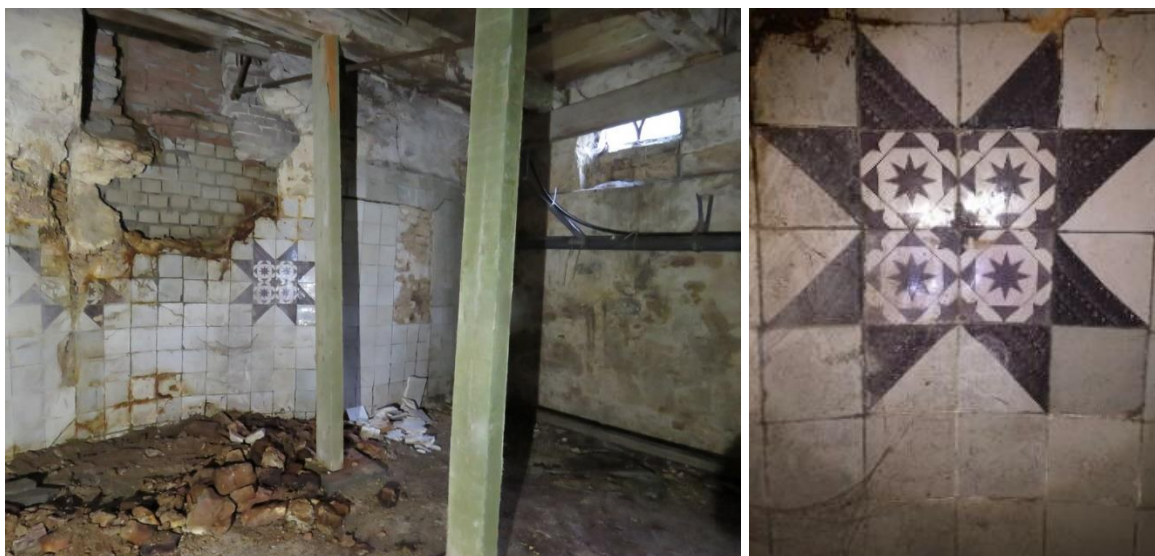
43: Links het restant van de achterwand met betegeling waarin een tableau is uitgespaard en rechts een detail van het stervormige tableau.
