Bouwhistorische  
Opname

Januari 2023

**Markt 56,  
Steenwijk**

**Dijkoraad R.R.G. b.v. Bouwhistorische opname Markt 56, Steenwijk**

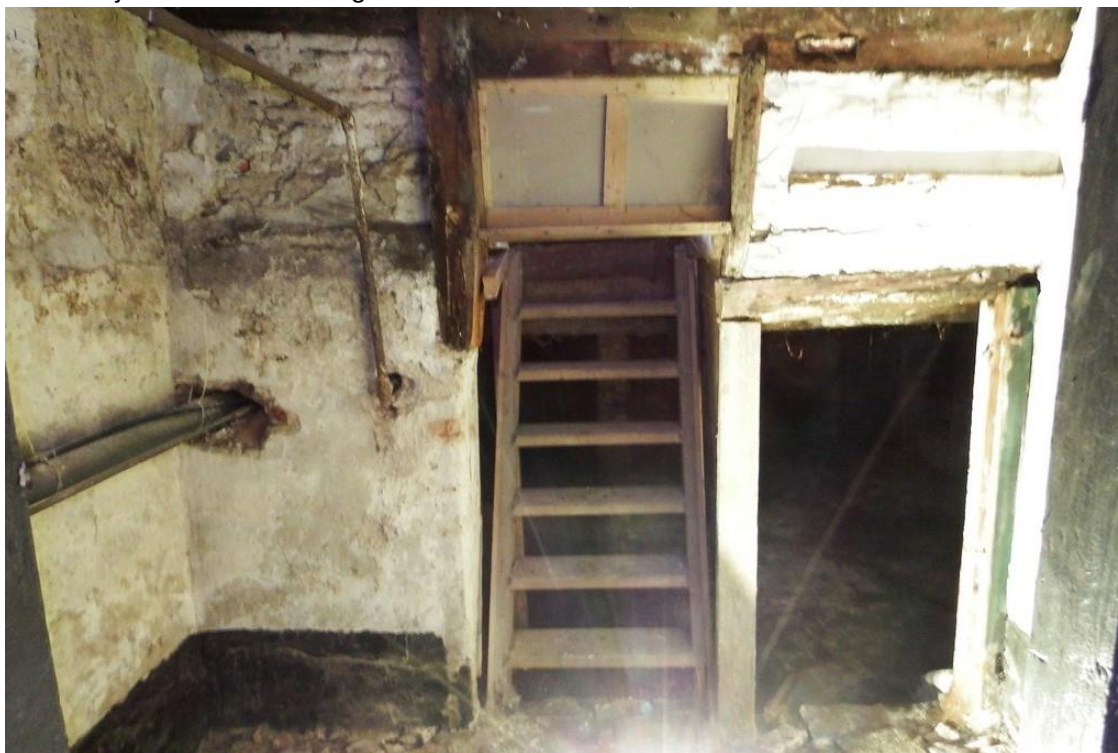
44: Kelderingang gezien naar de voorgevel. In het linker uiteinde van de balk is een zwaluwstaartvormige uitkeping aanwezig. De rechter stijl naast de trap bezit glas in lood sponningen.

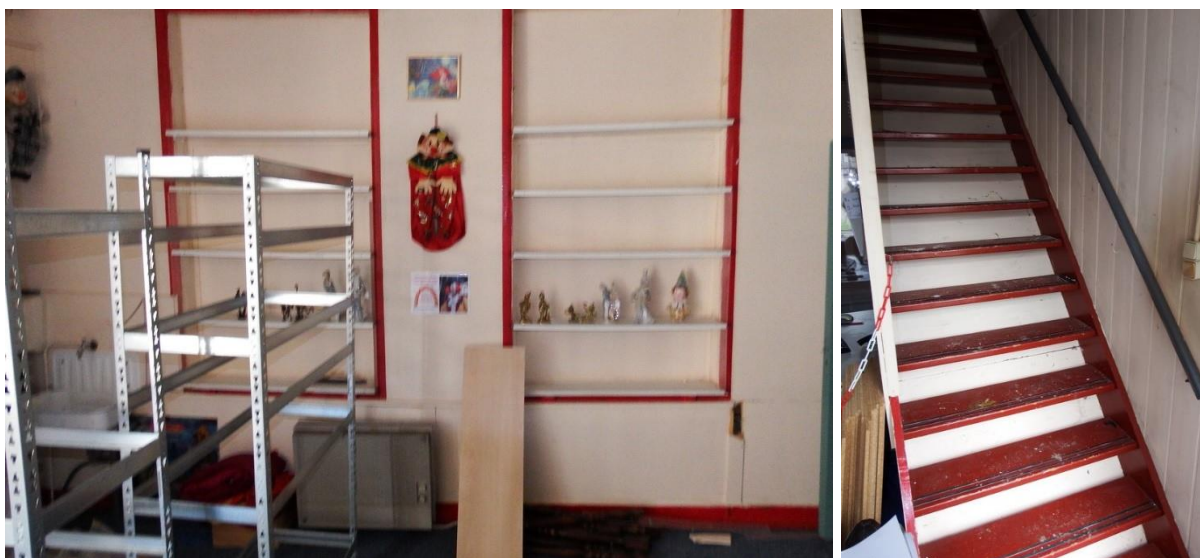
45: Links de rechter zijwand met de afgeplate vensters en rechts de gelakte open trap naar de volgende bouwlaag.

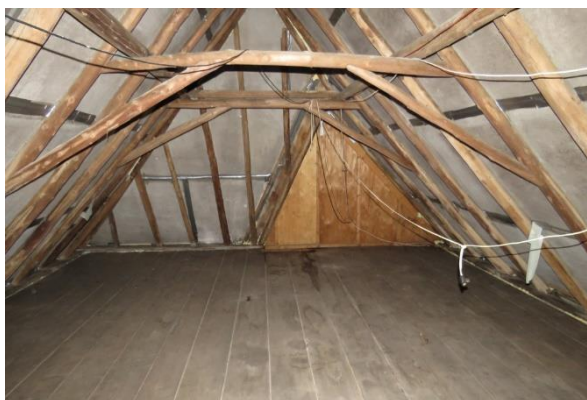
De zolder van dit bouwdeel is bereikbaar vanuit de zolder in bouwdeel A. Deze zolder bezit rondhouten sporen en sporenparen, ondersteund door een rondhouten gording. In drie sporen paren is een rondhouten trekbal met korbelen aangebracht. Deze constructie is geheel genageld. Over de sporen is een beschot van vezelcementplaten aangebracht die te dateren is in de tweede helft van de 20ste eeuw. De eerste trekbal is vrijwel geheel verwijderd, waardoor de gording met een getimmerde constructie aan de het sporenpaar hangt. In het achter dakvlak is een multiplex plaat zichtbaar die waarschijnlijk de doorgang van deze zolder naar de zolder van het casco Onnastraat 3 afsluit.

46: Zolderruimte boven de tweede bouwlaag gezien naar de achtergevel.
