Bouwhistorische  
opname

Januari 2023

**Markt 60, Steenwijk**

**Dijkoraad R.R.G. b.v. Bouwhistorische opname Markt 60, Steenwijk**

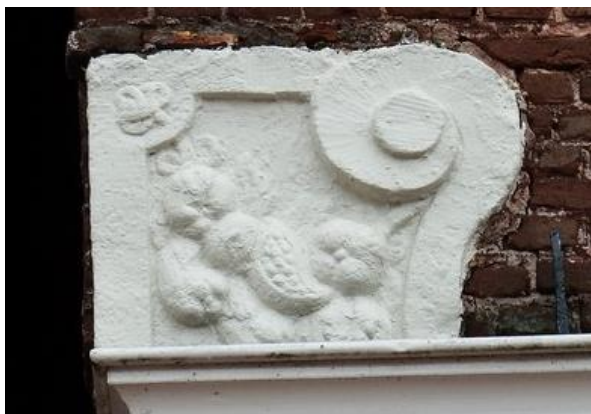
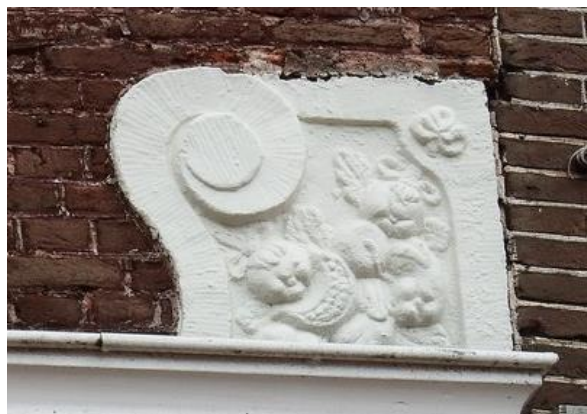
3: De boven de lijst ingemetselde ornamenten, die oorspronkelijk (geroteerd) met de voluut naar buiten in de aanzet van de topgevel waren verwerkt.

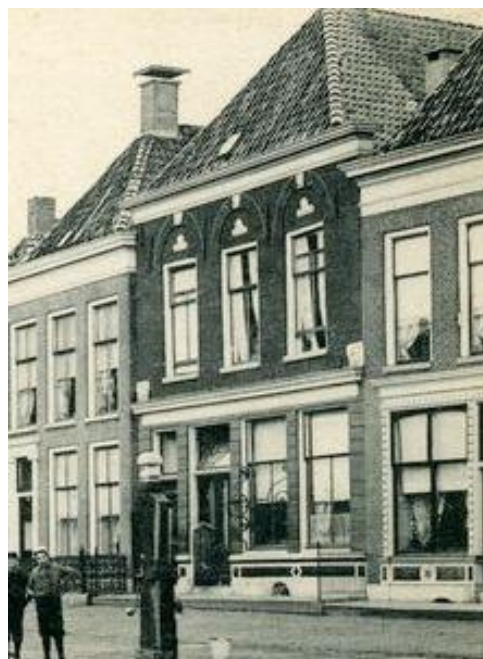
4: Foto: rond 1900 met geheel rechts het onderzochte huis. De eerste bouwlaag is voorzien van twee vensters en twee deuropeningen.  
Bron foto links: Beeldbank gemeente Steenwijk, nr. 226-0063

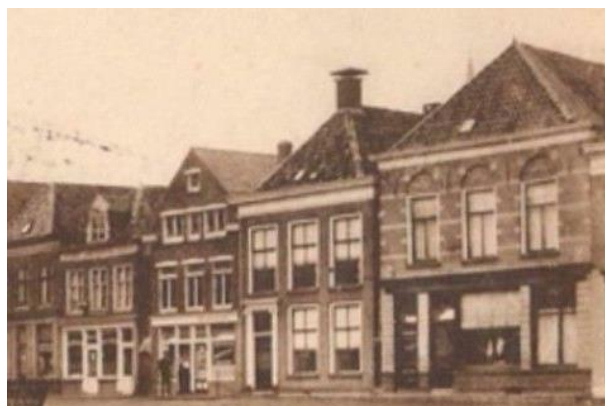
5; Foto rond 1925 waarop geheel rechts het huis met de centraal geplaatste winkelpui is afgebeeld.  
Bron foto: Pinterest/janwesterhof/markt, nr. 50ec7e975402cc450753d25d18c48ff9

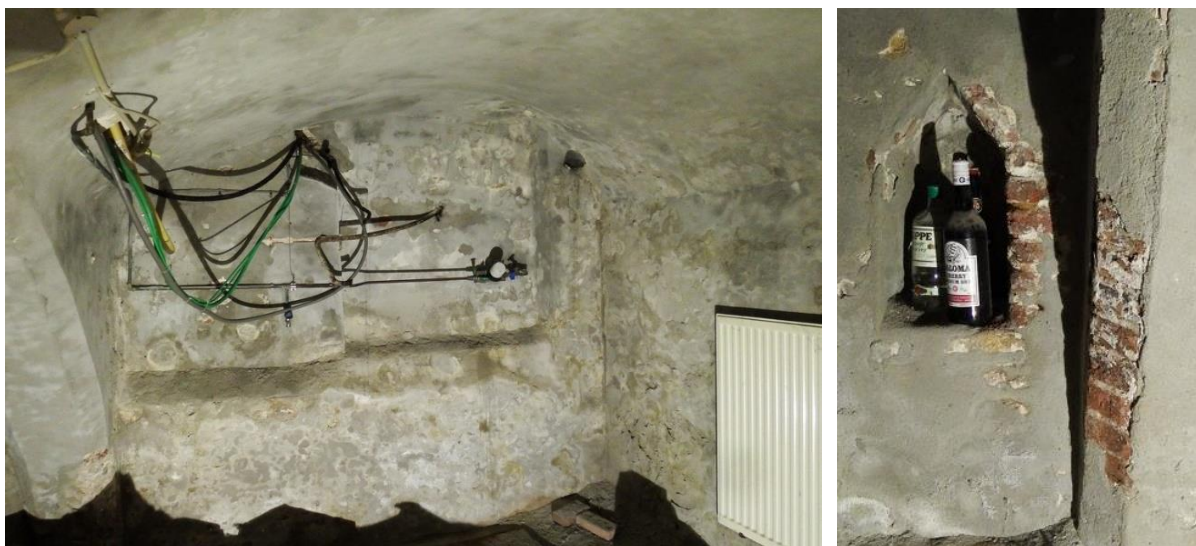
11: De linker kelder. Op de linker foto een aanzicht van de voorwand, waarin de dichtgezette opening aanwezig is. Op de prent (1744) het kelderluik op de straat zichtbaar. Rechts een kaarsnis in de achterwand van deze kelderruimte.

Gezien de vorm van de ruimte zou deze kelder na de stadsbrand in 1523 zijn gebouwd en zou dus te dateren zijn in het midden van de 16de eeuw. De mogelijke vorm van het eerste 16de-eeuwse huis is waarschijnlijk te herleiden uit de aanwezige sporen van de gevel in de osendrop. De osendrop is een aanwijzing voor de bouw van langshuizen met een houtskelet dat iet in dit huis is aangetroffen, maar wel in belendende gebouwen als onderdeel van de constructie of als hergebruikt element. Vanuit dat oogpunt zou het één van de eerste volledige stenen huizen in de stad zijn met waarschijnlijk een belangrijke functie.

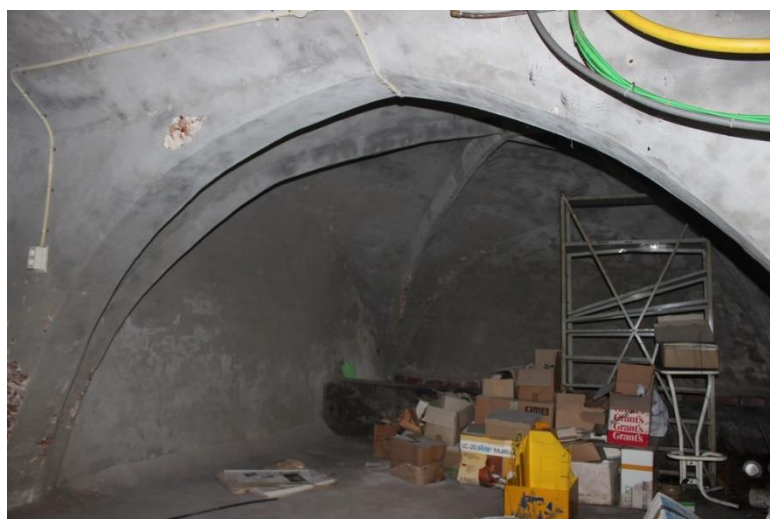
12: Links de vorm van het in de 17<sup>de</sup> eeuw ontstane huis en rechts het interieur van de rechter kelder met het kruisribgewelf.

Naast de reeds bestaande kelder werd een nieuwe ruimte gebouwd die werd beëindigd met een spitsboogvormig kruisribgewelf. Door de aangetroffen bakstenen in de gewelfribben met een dikte van dikte van tot 5,5 cm kan deze ruimte geen middeleeuwse aanleg bezitten; hergebruik

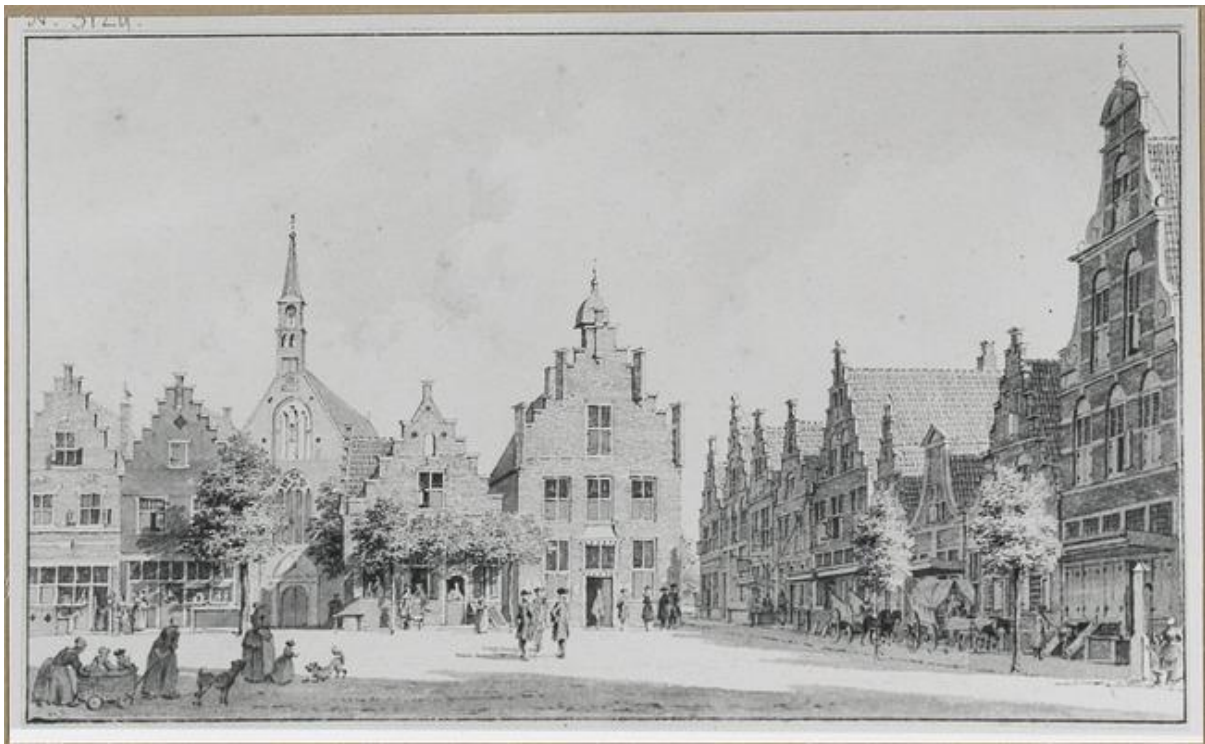
13: Aanzicht van de zuidoostelijke hoek van de Markt in 1744 door Cornelis Pronk. Geheel rechts zijn de huizen Markt 60 en 64 afgebeeld.

De voorgevel van het huis was geplaatst op een volledige houten onderpui, zoals de 18de-eeuwse prent aangeeft. Daarboven zijn op de tweede bouwlaag drie vensteropeningen met kruisvensters aangegeven, waarvan de gevelopeningen en omrandingen van vensters uit deze bouwperiode nog grotendeels aanwezig zijn. In de geschilderde oppervlakken zijn dichtgezette pengaten en aanzetten van dorpels en stijlen zichtbaar, waarmee de oorspronkelijk aanwezige kruiskozijnen kunnen worden gereconstrueerd.

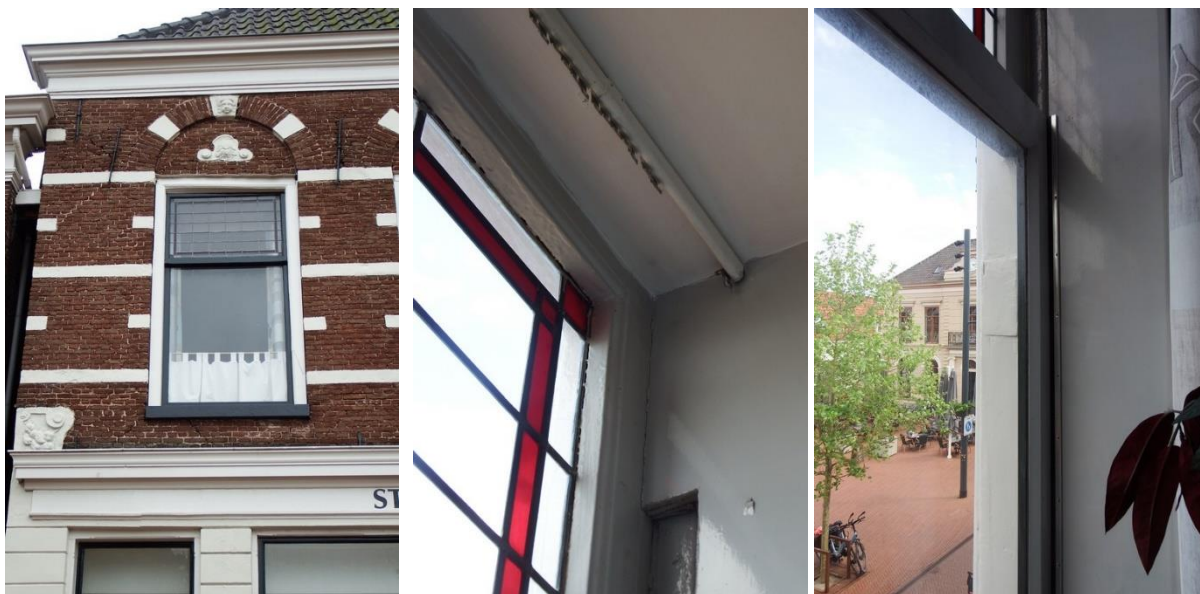
14: Schuifvenster in de voorgevel. Links een overzicht; in de bovendorpel is de afruk van een pengat zichtbaar. In het midden het bovenlicht met duivejager-profilering. Rechts de wisseldorpel met in de stijl de afdruk van de oorspronkelijke tussendorpel.

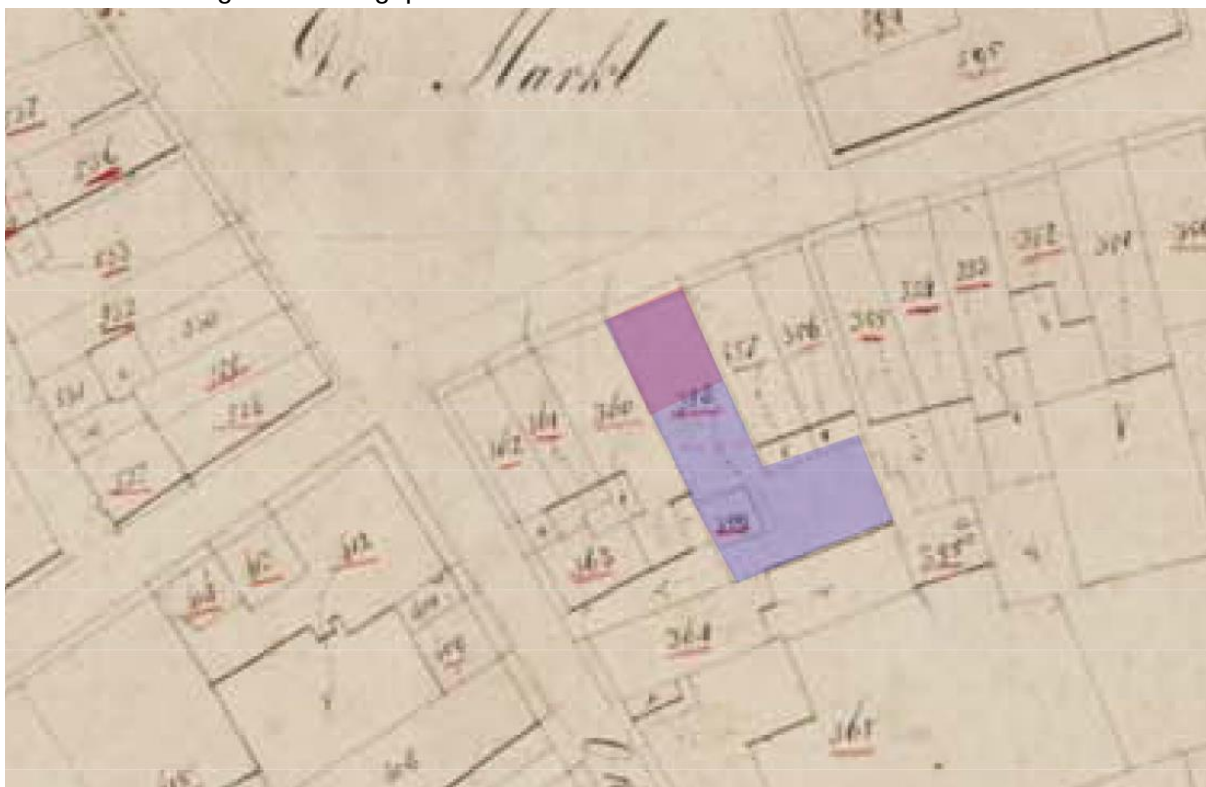
15: Uitsnede uit de Kadastrale Minuut (1811-1832), waarop in paars de bebouwing op het perceel van Markt 60 is aangegeven en in rood de overgebleven bebouwing op dat perceel.

Door wisselingen van eigendommen van percelen voordat de kadastrale registratie zijn intrede deed werden de lange diepe percelen aan de Markt verkort ten gunste van de percelen aan de Onnastraat en de Molenstraat. Deze gewijzigde perceelsindeling met de aanwezige bebouwing is op de Kadastrale Minuut (1811-1832) zichtbaar. Achter het onderzochte huis blijkt zich een tweede volume te bevinden dat de functie van stadsboerderij zou hebben. Van deze bebouwing zijn de daken nog net zichtbaar op een foto die vanuit de toren van de Clemenskerk gemaakt is.

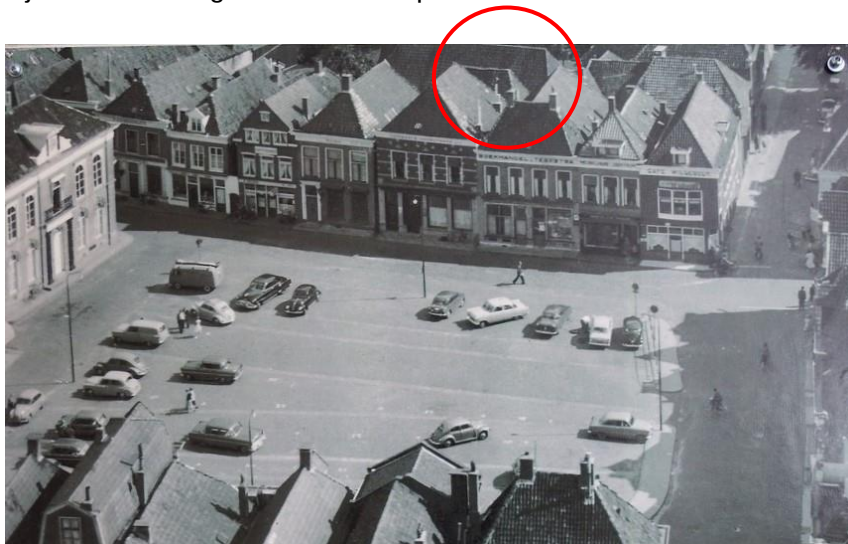
16: Foto daterend uit het midden van de 20ste eeuw. In het midden aan de bovenrand de zuidelijke gevelwand van de Markt, waarin centraal nummer 60 herkenbaar is. Achter het schilddak van dit huis zijn nog twee schilddakdakvormen zichtbaar.  
Bron: Foto van foto in het Stadsmuseum.

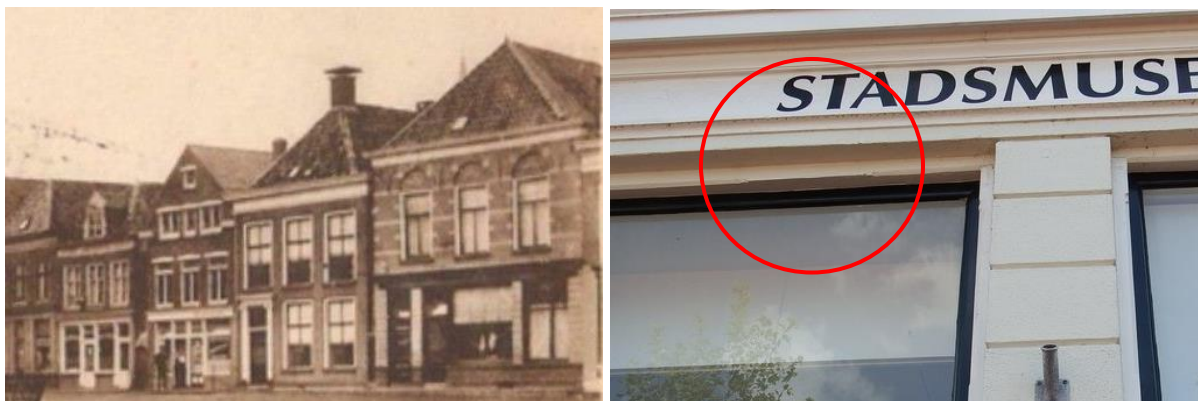
17: Winkelpui in de voorgevel. Links de situatie rond 1925 met in de voorgevel van het huis de winkelpui, waarvan de bovendorpel nog aanwezig is. Rechts de betreffende bovendorpel waarvan de versieringen ter plaatse van de aansluiting van de deurstijl zijn onderbroken; bij de aansluiting van de huidige stijlen loopt het dorpelprofiel door

Rond 1900 werd het huis opnieuw verbouwd, waarbij de kapconstructie werd vernieuwd met vijf A-spanten en hoekkeperbalken, waarover gordingen werden aangebracht en een verticaal beschoot. Deze constructie is nog geheel aanwezig. Centraal in het gepleisterde gedeelte van de voorgevel werd een winkelpui aangebracht, waarvan de randstijlen en de bovendorpel en de overkluizende gekoppelde ijzeren latei nog aanwezig zijn. Ook de aanwezige vensteromrandingen met biljoenen en kapellen en gestoken vormen zijn zichtbaar.

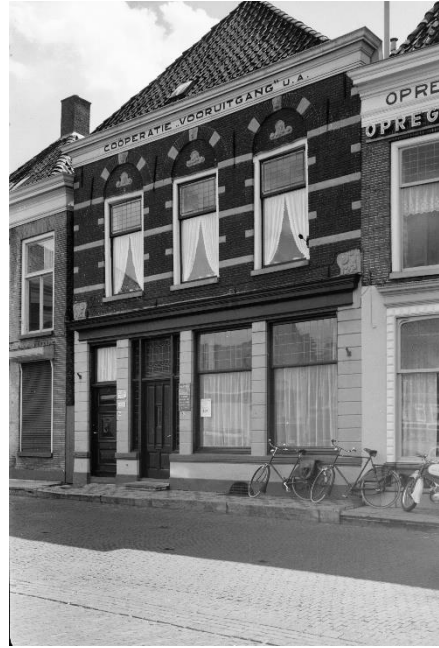
18: Voorgevel van het huis dat in gebruik was als bankgebouw in 1963.

Met de inrichting van het huis tot bankgebouw met bovenwoning in 1959 werd de centrale winkelpui gesplitst in twee rechthoekige openingen, waarmee de indeling terugkeerde, zoals deze aan het begin van de 19<sup>de</sup> eeuw ontstond. De linker van de twee openingen werd voorzien een entreedeur met zij- en bovenlichten. In het vlakke fries van de beëindigende kroonlijst werd de naam “Coöperatie “Vooruitgang” U.A.” aangebracht.

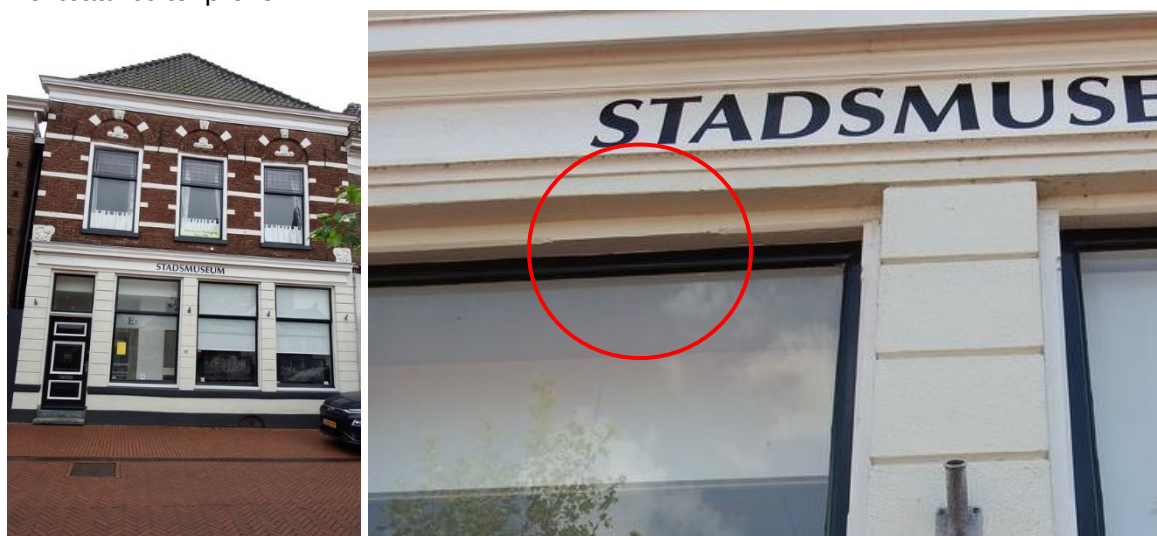
20: Voorgevel aan de Markt met links een overzicht en rechts de onderbreking van de profilering in de bovendorpel die wijst op een andere indeling van de twee vensteropeningen.

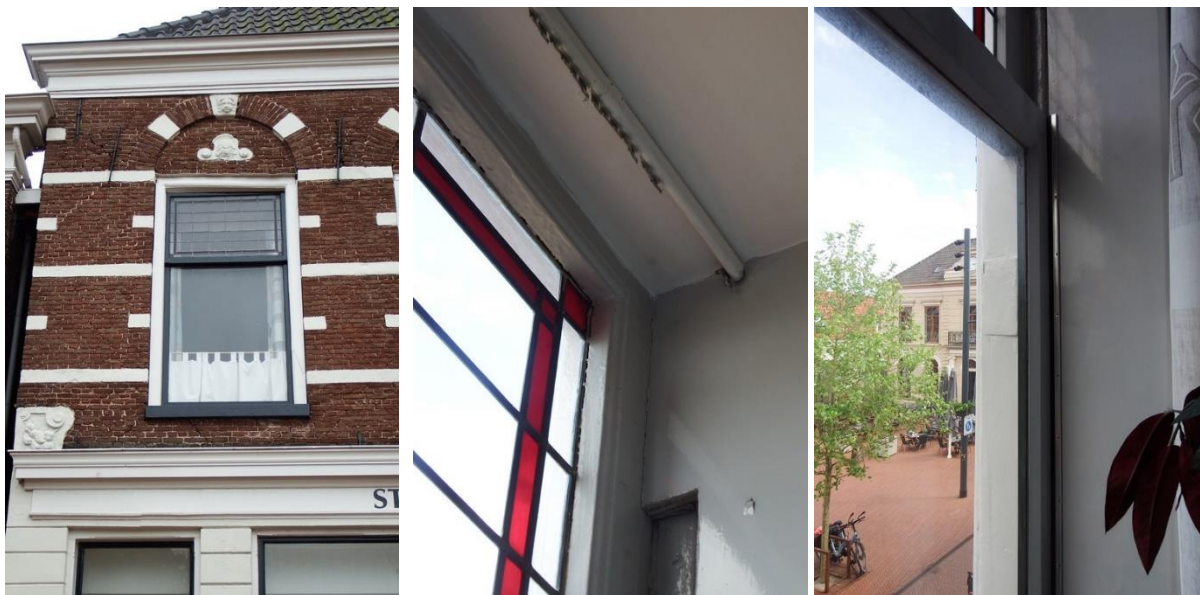
21: Schuifvenster in de voorgevel. Links een overzicht; in de bovendorpel is de afruk van een pengat zichtbaar. In het midden het bovenlicht met duivejager-profilering. Rechts de wisseldorpel met in de stijl de afdruk van de oorspronkelijke tussendorpel.

Op de uiteinden van de onderste lijst zijn rechthoekige tableaux met een voluut aanwezige die gezien de onregelmatigheid van het metselwerk later zijn ingebracht. Zij komen volgens de prent van Pronk (1744) waarschijnlijk uit de oorspronkelijke topgevel, waarvan de aanzet zich waarschijnlijk onder de bovenste gevelbrede lijst bevindt. De gemetselde vlakken zijn voorzien van een rode verflaag, terwijl de natuurstenen en gepleisterde elementen wit zijn geschilderd. In dit gevelgedeelte zijn drie rechthoekige openingen aanwezig die zijn beëindigd met een rondboogvormige anderhalf steens hoge rollaag, waarin drie natuurstenen blokken zijn verwerkt. In de boogtrommel is een natuurstenen ornament verwerkt. In de openingen waarvan de onderzijde niet correspondeert met de onderste speklag zijn rechthoekige 3-ruits schuifvensters aangebracht. De profilering van de bovenlichten, waarin glas in lood met gekleurd en gefigureerd glas in een rechthoekig patroon is aangebracht bezitten een randprofilering die te dateren valt in het einde van de 18de eeuw terwijl de schuivende onderramen een eenvoudige midden 20ste-eeuwse afschuining bezitten. De stijlen van deze vensters zijn met liplassen verlengd. In de dagkanten van deze vensters zijn onder de wisseldorpel rechthoekige vlakken in het schilderwerk aanwezig. Ook lijkt in de onderzijde van de bovendorpel een gevuld pengat aanwezig te zijn. Uit deze sporen is een kruisvenster te reconstrueren zoals die op de prent van Pronk (1744) is afgebeeld. De plaatsing van belegstukken tegen het stijlvlak van het kozijn versterkt het beeld van een 17de-eeuws kozijn dat aan de binnenzijde profileringen bezat. Uit deze oorspronkelijke kruisvensters werden de tussendorpels en -stijlen verwijderd en werd de borstwering verlaagd tot het huidige niveau en voorzien van een schuifvensterprofiel. Mogelijk is daarbij de verflaag aangebracht om onregelmatigheden in het metselwerk te maskeren. De onregelmatigheid kon ook al voortkomen uit het gebruik van de baksteen, waarin zowel rode als gele exemplaren werden gebruikt. Het aanwezige bovenlicht van de schuiframen is aan de binnenzijde voorzien

van een klein duivejagerprofiel dat op een datering aan het begin van de 19de eeuw wijst. De schuivende onderramen bezitten een eenvoudige afschuining die wijst op een datering en waarschijnlijke vervanging in het midden van de 20ste eeuw. Het boven de lijst aanwezige dakvlak is belegd met gesmoorde Opnieuw Verbeterde Hollandse (OVH) pannen.

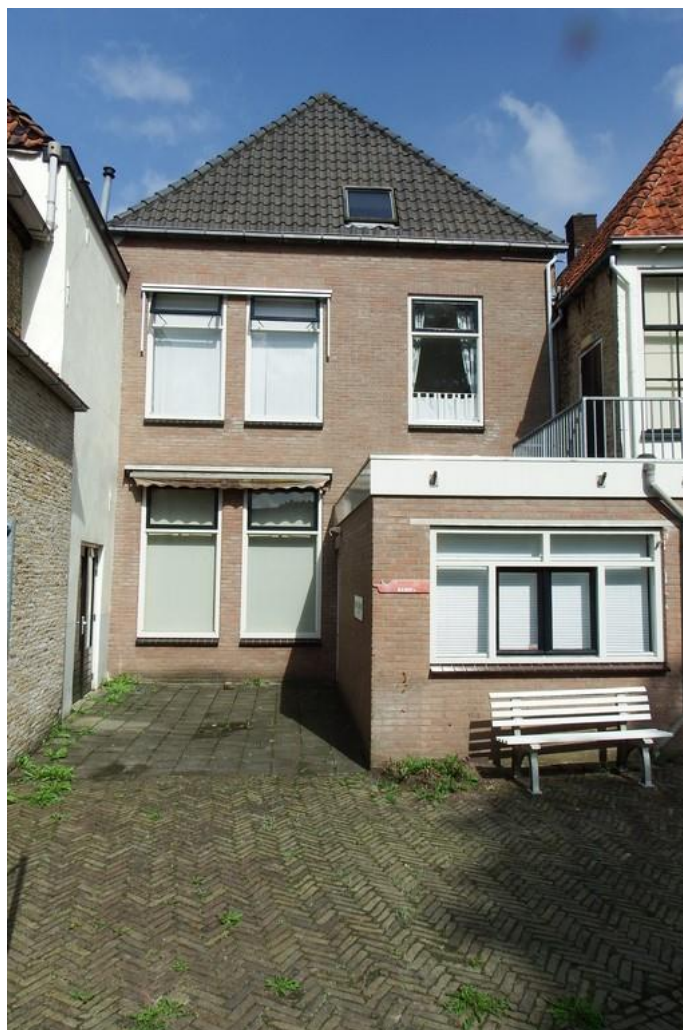
22: aanzicht achtergevel.

Geheel gemetselde gevel in halfsteens verband vanaf de bestrating tot aan de dakvoet in bleke bakstenen met een formaat van 21 5 x 10,5 x 5 cm en een 10-lagenmaat van 64 cm. Het voegwerk is platvol geborsteld en uitgevoerd in cementmortel; de gevel bezit geen plint. In de gevel zijn vijf rechthoekige openingen aanwezig die zijn beëindigd met een steens hoge rollaag. In de openingen zijn 2-lichts vensters geplaatst, gescheiden door een tussendorpel op geglazuurde raamdorpelstenen. In de bovenlichten zijn uitzetramen geplaatst. Het boven de gemetselde gevel aanwezige dakvlak is belegd met gesmoorde Opnieuw Verbeterde Hollandse (OVH) pannen. De achtergevel van de aanbouw is op dezelfde wijze opgebouwd als de achtergevel van het huis waartegen het is aangebouwd. Deze gevel is beëindigd met een boeiboord van multiplex die is afgedekt met een aluminium daktrim. In deze achtergevel is één opening aanwezig die is beëindigd met een prefab betonlatei met zichtbare opleggingen. In de opening is een meerlichts venster geplaatst op geglazuurde raamdorpelstenen. Centraal in dit venster zijn twee enkelruits ramen geplaatst.

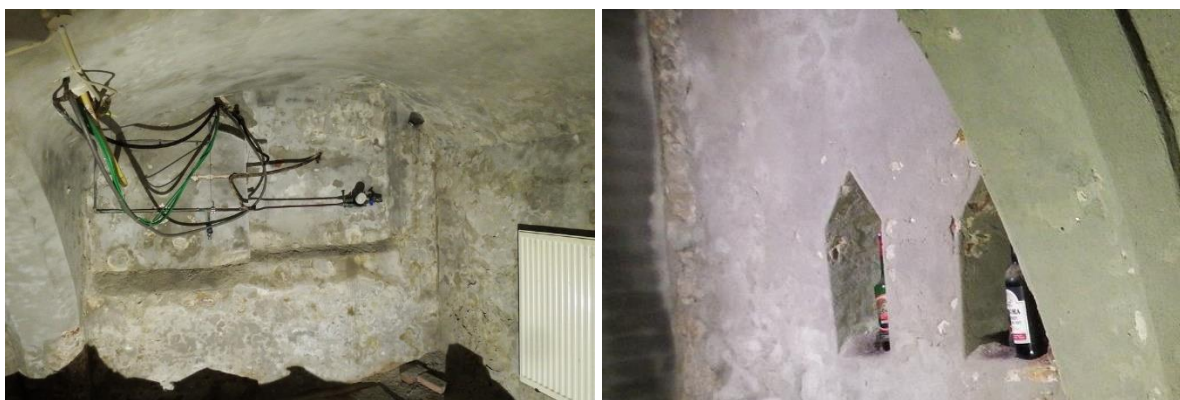
23: Links de voorzijde van de linker kelderruimte met de dichtgezette opening. Rechts de twee kaarsnissen in de achterwand.

De kelderruimte is bereikbaar via een gemetselde trap onder het vloerluik in de traphal van de eerste bouwlaag. Deze kelderruimte is een samenstelling van twee ruimten met elk een eigen beëindiging. Beide ruimten zijn geheel afgewerkt, waardoor nauwelijks baksteenmateriaal of andere sporen zichtbaar zijn. De via de gemetselde trap bereikbare linker ruimte is beëindigd met een segmentboogvormig tongewelf. In de voorwand van de rechter ruimte is een ondiepe nis aanwezig die mogelijk fungeerde als toegang vanaf de straat. Op de 18de-eeuws prent is onder het meest linker venster in de gevel een kelderluik aangegeven die de functie als keldertoegang op deze locatie bevestigde. In de achterwand van deze kelder zijn net boven de vloer twee nissen met een kepervormige beëindiging zichtbaar die doen denken aan kaarsnissen. Door de beschadiging van het pleisterwerk zijn naast de nissen bakstenen met een dikte van 4,5-5 cm op te nemen. De dikte alleen geeft te weinig basis om deze kelder te dateren. In deze ruimte is een portaal afgescheiden dat de ruimte afsluit van de gemetselde trap onder het luik. De wanddikte en het aanwezige binnendeurkozijn wijzen op een datering in het midden van de 20ste eeuw.

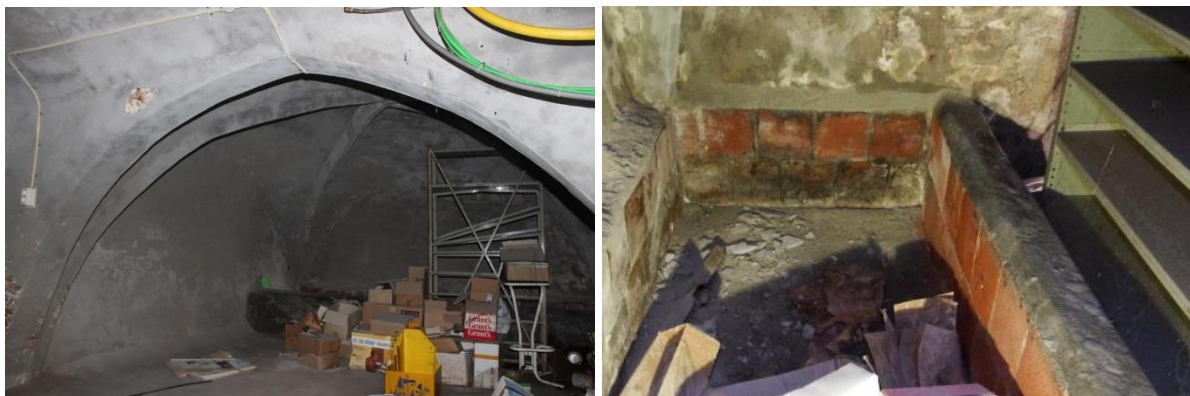
24: Links de met een kruisribgewelf overwelfde rechter kelderruimte. Rechts de tegen de linker zijwand aanwezige pekelbak, die bekleed is met geglazuurde estrikken.

De linker ruimte sluit met een spitsboogvormige doorgang aan op de rechter ruimte die is gebouwd op een vierkante plattegrond. De ruimte is beëindigd met een kruisribgewelf, waarvan de aanzet zich op de vloer bevindt. Op enkele plaatsen is het pleisterwerk op de ribben

beschadigd waardoor bakstenen met een dikte van 5,5 cm zichtbaar zijn. De dikte alleen geeft te weinig basis om deze kelder te dateren. Omdat de voorgevel op de kelder is gebouwd en de onder de balklagen aangetroffen consoles in het midden van de 17de eeuw zijn te dateren, moet deze kelder uit dezelfde bouwfase dateren. De geheel afwijkende beëindiging van de linker ruimte wijst op een aanleg in een andere bouwphase. Dit wordt versterkt door het feit dat deze ruimte beide toegangen bezit. Langs de rechter wand van de rechter ruimte is een bak gemetseld, waarvan de wanden zijn bekleed met geglazuurde estrikken. De afwerking met een pleisterlaag op cementbasis en de totale dikte van 16 cm van de vrije wand van de bak wijst op een samenstelling in halfsteens verband de met bakstenen van ongeveer 10 cm dik en dateert als geheel waarschijnlijk uit de periode rond 1900.

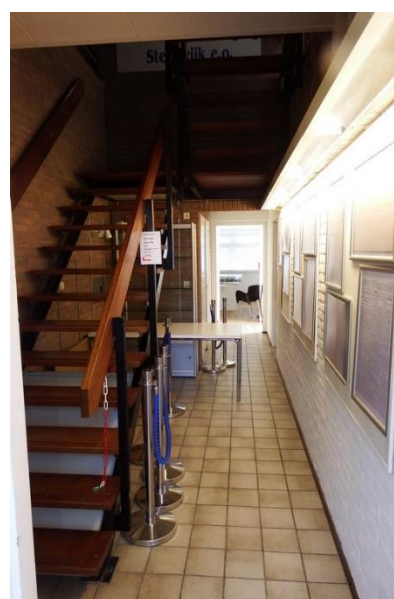
25: Traphal gezien naar de achtergevel.

5 cm is geplaatst. In de zijmuur naast de trap is een safe ingemetseld. Onder de trap is een fors vloerluik aanwezig waaronder zich de gemetselde trap naar de kelders bevindt.

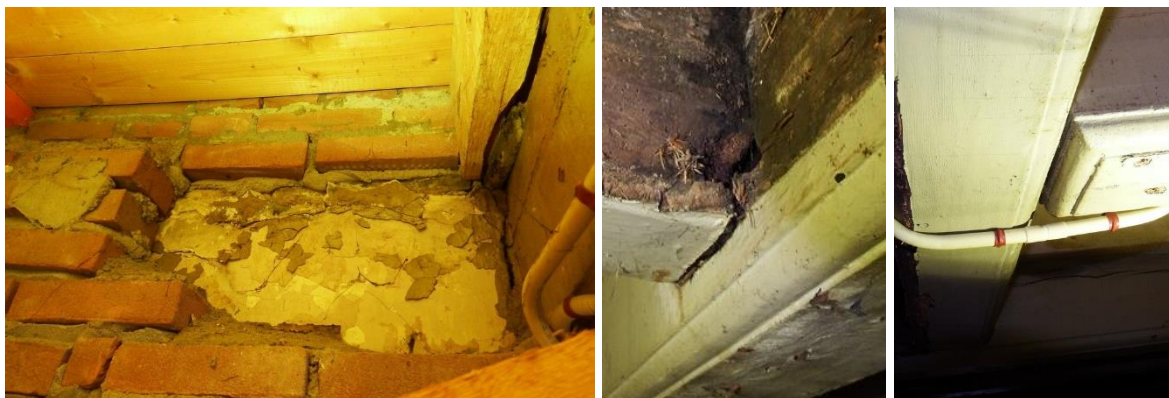
26: Op de linker foto de gepleisterde zijmuur met een versnijding, waartegen en op modern metselwerk in halfsteens verband is aangebracht. In het midden de hoofdrameelbalk met duivejager, waarin de rameelbalk is opgelegd; de balken zijn aan deze zijde beroet. Rechts de rameelbalk met duivejager en de staartbalk met omlopende duivejager.

Boven het systeemplafond is een enkelvoudige balklaag zichtbaar, die opgelegd is op halfsteens dik metselwerk. Naast deze balken zijn vurenhouten balken met een moderne afmeting geplaatst die een nieuw vloerbeschot van smalle delen ondersteunen. Tussen de balken die aan de onderzijde zijn voorzien van grote duivejagerprofielen, zijn terug liggende gepleisterde vlakken zichtbaar die doorlopen tot aan de bovenzijde van de balken en waarop opnieuw metselwerk in halfsteens verband zichtbaar is. Dit metselwerk is voor de oude afwerkingen gemetseld tot aan de onderzijde van de balken, waarna op de versnijding net onder het vloer beschot is verder gemetseld tot aan de volgende balklaag. De balkopleggingen waren waarschijnlijk geheel opgelegd op consoles. In de balken zonder consoles is aan de onderzijde een uitgekeept vlak zichtbaar, waarin de bovenzijde van de console aanwezig was. De balklaag waarvan de balken een breedte bezitten van 16-17 cm bezitten een afwisselende hoogte van 25 of 29,5cm, die de indruk wekt van een alternerende balklaag. Deze uit grenenhout samengestelde balklaag is volledig geschilderd in verschillende kleuren, die een vertrekindeling aangeven. De achtergebleven mortelrestanten op de balken vormen een aanvulling op die vertrekindeling. In deze balklaag zijn twee ravelingen aanwezig, waarvan die rechts achter werd gebruikt als rookkanaal. De raveling midden in de balklaag zou mogelijk als trapparring hebben gefungeerd.

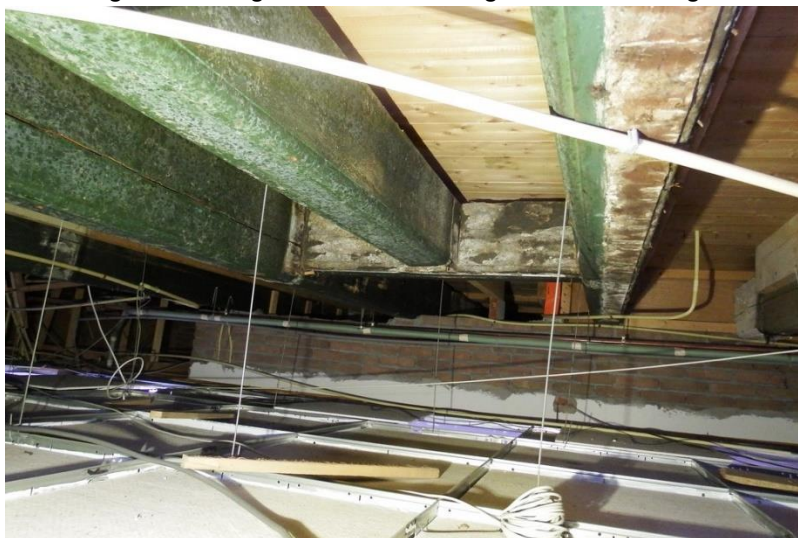
27: De midden in de balklaag aanwezige rameelbalk tussen twee smalle balkvakken.

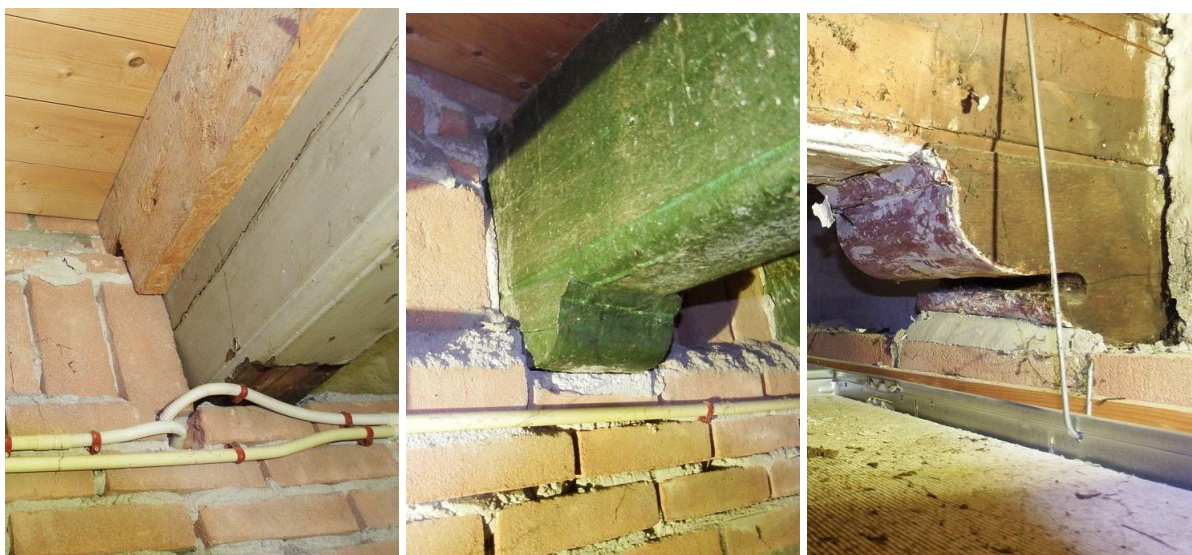
28: Balkopleggingen. Links een oplegging met uitsparing, waarin waarschijnlijk een console aanwezig was. In het midden een oplegging met een console, waarvan het onderste gedeelte blijkt te zijn verwijderd. Rechts een volledige console in het plafond van de tweede bouwlaag.

Van balken zonder consoles is aan de onderzijde een uitgekeept vlak zichtbaar, waarin de bovenzijde van de console aanwezig was. Aan de rechterzijde zijn enkele complete consoles aanwezig die wijzen op een datering in het midden van de 17de eeuw. Mogelijk bezaten de consoles op de eerste bouwlaag een gelijke hoogte en zijn al eerder vereenvoudigd. In deze balklaag zijn drie ravelingen aanwezig, waarvan die rechts achter werd gebruikt als rookkanaal;

de terug liggende achterwand is volledig en zwaar beroet. De raveling midden in de balklaag zou mogelijk als trapsparing hebben gefungeerd. De ondiepe raveling langs de linker zijwand bezit vier (twee aan twee gepaarde) gesmede beugels waarvan de functie niet duidelijk is.

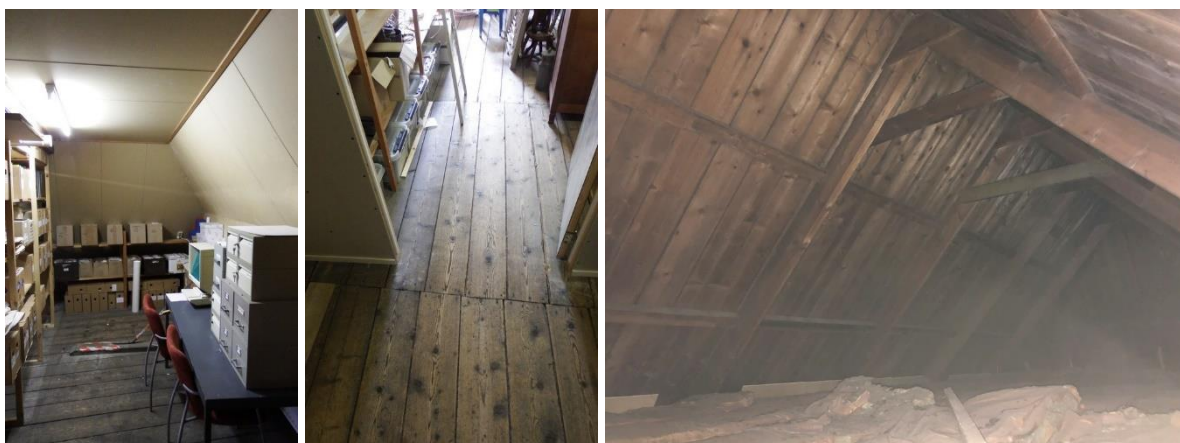
29: Links de geheel afgewerkte zolderruimte, in het midden de naden van de vloerdelen die een radiaal patroon volgen en rechts de kapconstructie op de vliering.

De zolderruimte is met scheidingswanden ingedeeld in twee bergruimten en een overloop. Alle ruimten zijn geheel afgetimmerd met gipskartonplaten. Het luik in het plafond van de achterste zolderruimte geeft een beeld van de dakconstructie. Deze is samengesteld uit vijf A-spanten, waarvan de benen een doorsnede bezitten van 6,5 x 17,5 cm en de enkele trekplaten een doorsnede van 6,5 x 16 cm. Op de spantbenen zijn rechthoekig geschaafde gordingen aangebracht met een doorsnede van 8 x 11,5 cm. Van de overige onderdelen zijn geen gegevens zichtbaar. Gezien de houtafmetingen, balkoppervlak en constructiewijze zou deze kap dateren uit de periode rond 1900. De naden van het vloerbeschot zijn op de zolder goed zichtbaar. Het patroon geeft het leggen van de balken weer evenwijdig aan de voor een achtergevel over ongeveer één derde gedeelte van de diepte van het huis. In het tussenliggende veld zijn de balken waarschijnlijk radiaal gelegd met een vloer beschot dat haaks over de middelste balk is gelegd. Dit zou de sterk wisselende tussenafstanden van de balken verklaren die zijn aangetroffen nabij de opleggingen. In de bergruimte aan de voorzijde zijn nog twee strekstangen aanwezig die de muurkroon van de voorgevel moeten stabiliseren.
