Bouwhistorische  
Opname

**Markt 64,  
Steenwijk**

**Markt 64, Steenwijk**

**Dijkoraad R.R.G. b.v. Bouwhistorische opname Markt 64, Steenwijk**

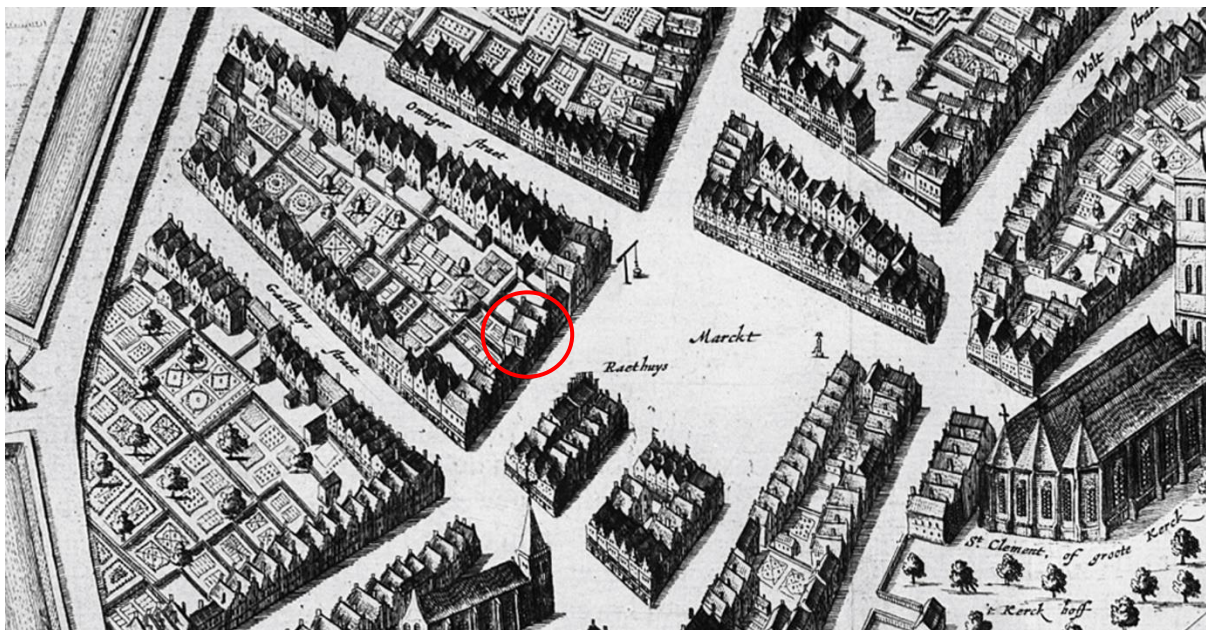
1: Uitsnede uit de kaart van Blaeu, gedateerd 1649, met centraal de Markt in Steenwijk. In de rode cirkel de locatie van het onderzochte huis.

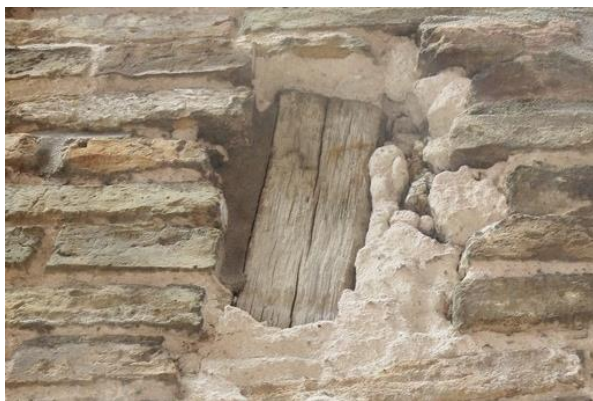
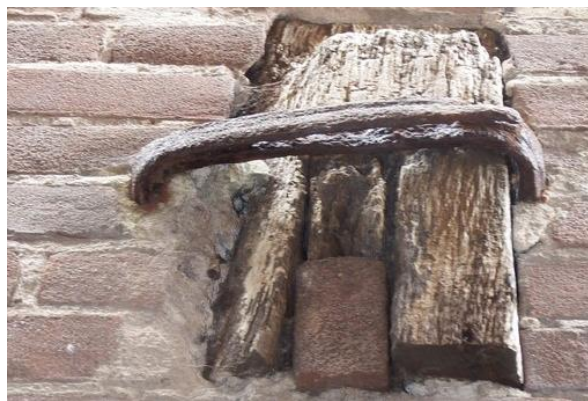
2: Aanwezige restanten van een houtskelet in de zijgevel van Markt 66. Links de verbinding van ankerbalk met de muurstijl in waarschijnlijk 18de-eeuws metselwerk en rechts in vroeg 20ste-eeuws metselwerk.

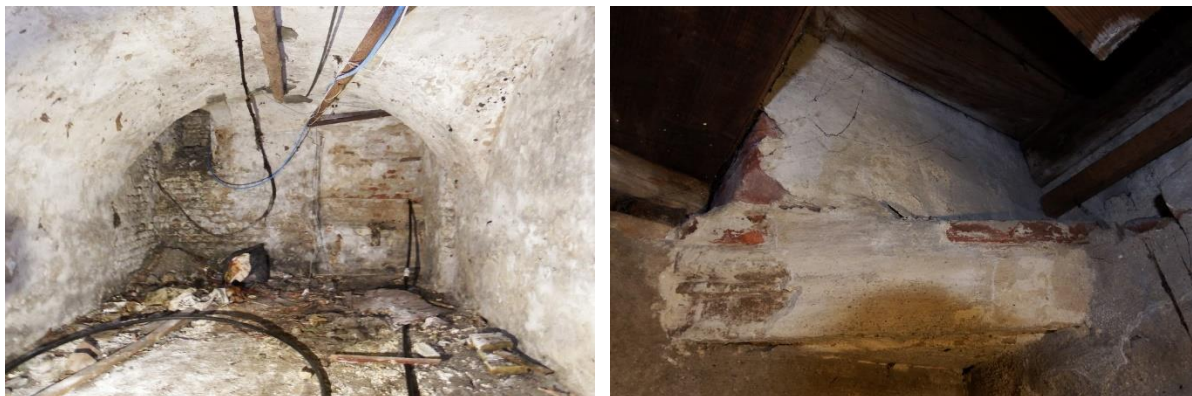
3: Interieur van de kelder aan de Markt. Links een overzicht gezien naar de voorgevel. In de voorwand links een kelderlicht en rechts de dichtgezette opening naar de straat. Rechts een zandstenen element dat voorzien is van een waterhol en gebruikt is als latei.

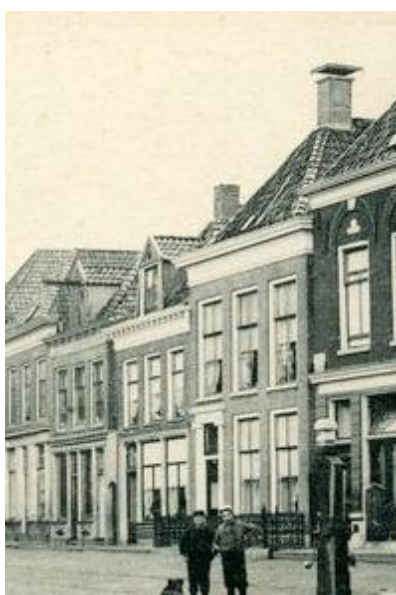
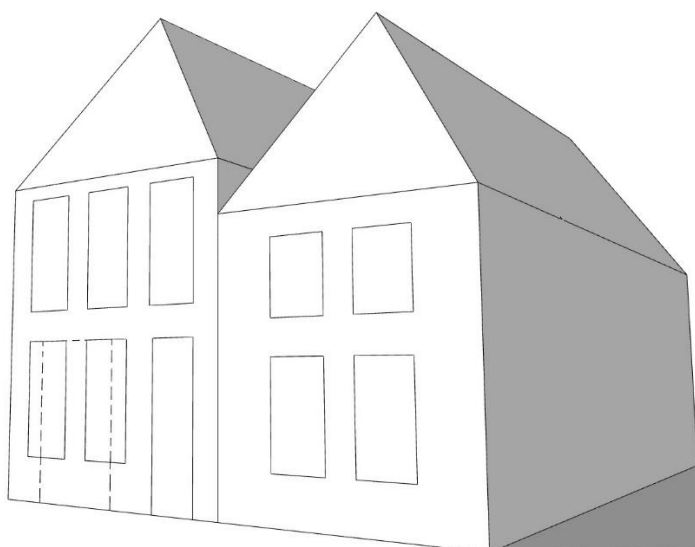
4: Bouwvolume vanaf 1865. Links de voorgevels op een aanzicht van de zuidelijke gevelwand van de Markt rond 1900. Rechts de achterzijde van Markt 64 (links) en 66 (rechts).

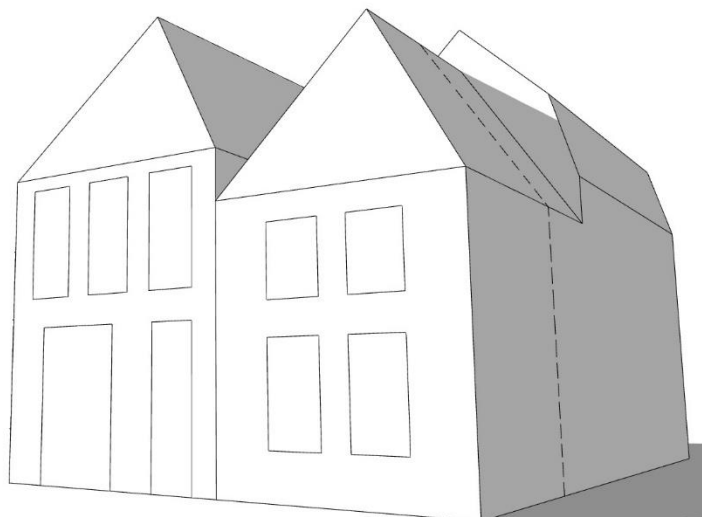
5: Gevelaanzicht rond 1920 met het verhoogde en van een gebroken kap voorzien gedeelte van Markt 66.

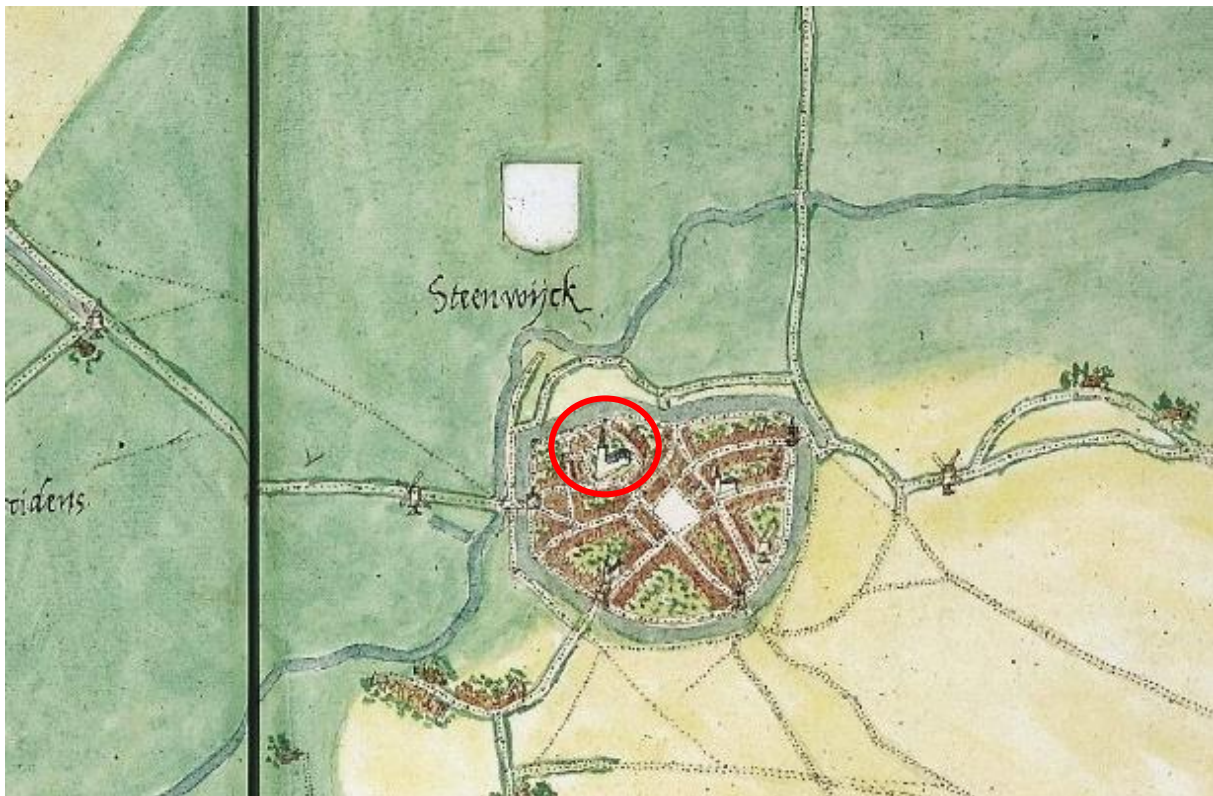
7: 16de-eeuwse kaart door Jacob van Deventer, waarop de ligging van Steenwijk zichtbaar is langs de noordelijke rand van de met dekzand afgedekte keileembult (geel). In de groene zone stroomt tussen de twee hoogten het riviertje de Aa. Aan de noordelijke rand van Steenwijk is de cirkelvormige oorsprong (rood) van de nederzetting of versterking zichtbaar.  
Bron: <http://bdh-rd.bne.es/viewer.vm?id=0000015403> , p. 83.

Aan de voet van de noordwestelijke helling van het dekzandmassief ontstond een agrarische nederzetting. De concentrische vormen rondom de Clemenskerk op de 16de-eeuwse stadsplattegrond van Jacob van Deventer vormen een aanwijzing van de oorspronkelijke nederzetting in de nabijheid van het riviertje de Aa.

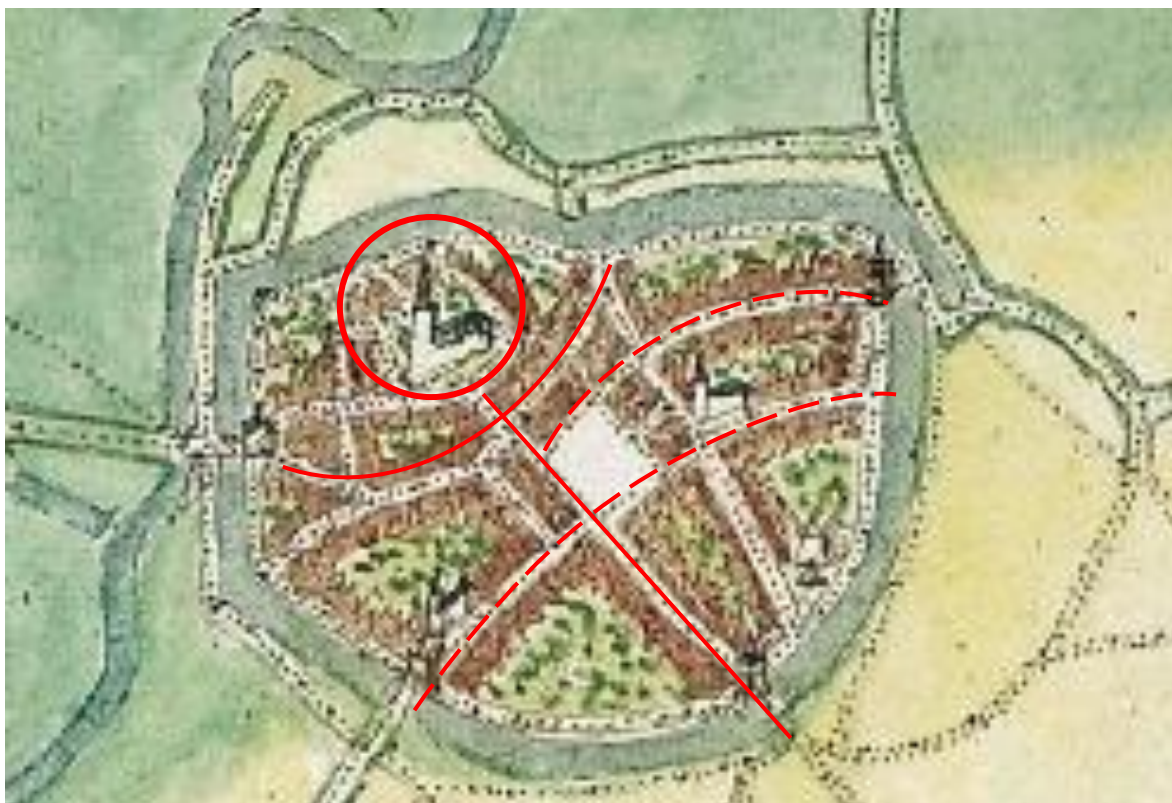
8: Detail van de 16de-eeuwse kaart met in de cirkel de oorspronkelijke nederzetting. Ten zuiden daarvan de Woldstraat-Weemstraat en haaks daarop de Kerkstraat-Onnastraat die de westelijke rand van de Markt vormt. Kruisend op deze as (gestippeld) de Gasthuisstraat-Markt-Koningstraat-Scholestraat en aansluitend op deze as de Oosterstraat die respectievelijk de zuidelijke en de noordelijke rand van de Markt vormen.

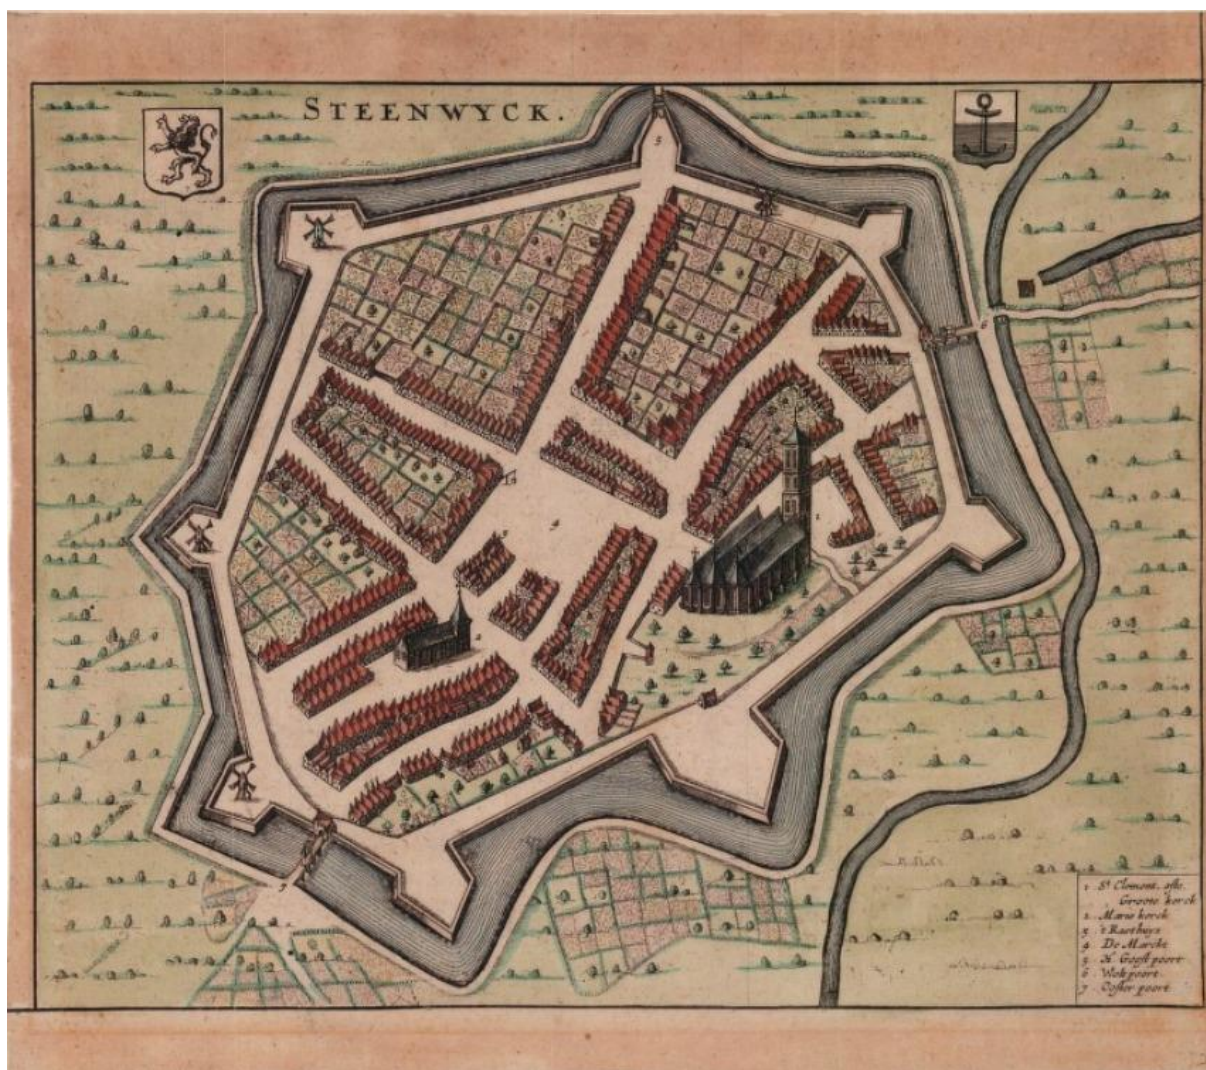
9: Ingekleurde kaart van Joan Blaeu (1649); de onderzijde is noord

Het stratenpatroon op de 17de-eeuwse kaart is niet veranderd ten opzichte van de 16de-eeuwse. De belangrijkste verandering is de stervormige verdedigingslinie die werd aangelegd in de 17de eeuw. De vesting was gebaat bij zo weinig mogelijk doorgangen, waardoor de middeleeuwse Onnapoort werd afgesloten. Langs de straten is op de 17de-eeuwse kaart aaneengesloten bebouwing aanwezig met een open binnenterrein dat is ingericht met (sier)tuinen. Het stratenpatroon vormt bouwblokken, waarlangs bebouwing werd geplaatst. In de na 1523 herbouwde stad was deze bebouwing waarschijnlijk nog niet aansluitend; de kaart laat gaten in de gevelwanden zien. De bebouwing raakte door de verdichting gesloten. Waarschijnlijk werd de oostelijke zijde in de Onnastraat vanwege de vanaf de Markt aanwezige diepe percelen de kleine bebouwing van zijerven voorzien. Deze ontwikkeling kan zich nog verder uitbreiden op de aanwezige achtererven. Gezien de vrij open achter terreinen zou dit mogelijk wijzen op een mogelijke stagnatie in de groei van het inwonertal in de 17de eeuw.

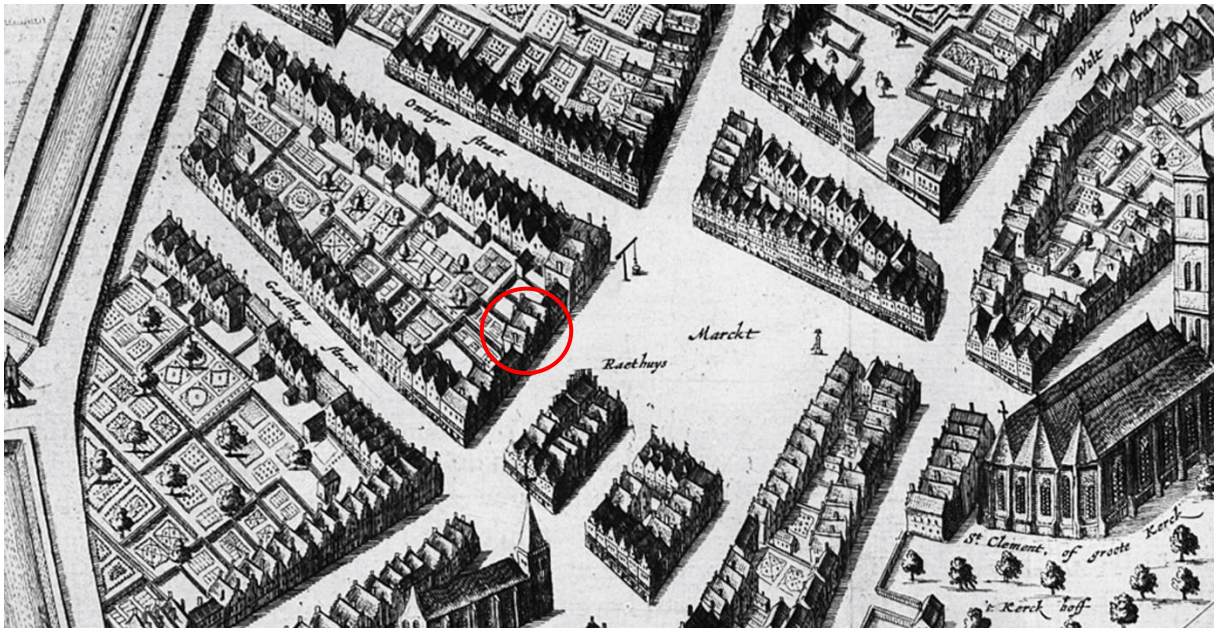
10: Uitsnede uit de kaart van Blaeu, gedateerd 1649, met centraal de Markt in Steenwijk. In de rode cirkel de locatie van het onderzochte huis.

Op een 17de-eeuwse kaart is een identieke toestand aangegeven, waarbij de huizen apart zijn ingetekend als langshuis of als dwarshuis. Op deze kaart zijn langs de zuidelijke zijde van de Markt afwisselend dwarshuizen en langshuizen getekend. Van de bebouwing langs belangrijke straten en pleinen wordt aangenomen dat het beeld nauwkeuriger is dan van de straten daar omheen. Langs de zuidelijke rooilijn van de Markt vanaf de aansluiting met de Onnastraat drie langshuizen gevolgd door één dwarshuis en drie langshuizen. Uitgaande van het feit dat de eerste vier huizen vanaf de Onnastraat gerekend overeenkomen de eerste vier huizen aan de Markt zou de rechter van die drie langshuizen de voorganger van het onderzochte huis moeten zijn. Het komt echter niet overeen met het huidige beeld dat het onderzochte huis samen met zijn linker belending (Markt 66) één vrijstaand gebouw vormt. Mogelijk behoort het rechter huis bij de rechter belending. De twee overblijvende huizen (Markt 64 en 66) bezitten een gemene bouwmuur die mogelijk behoort tot de vroegste elementen van deze casco's.

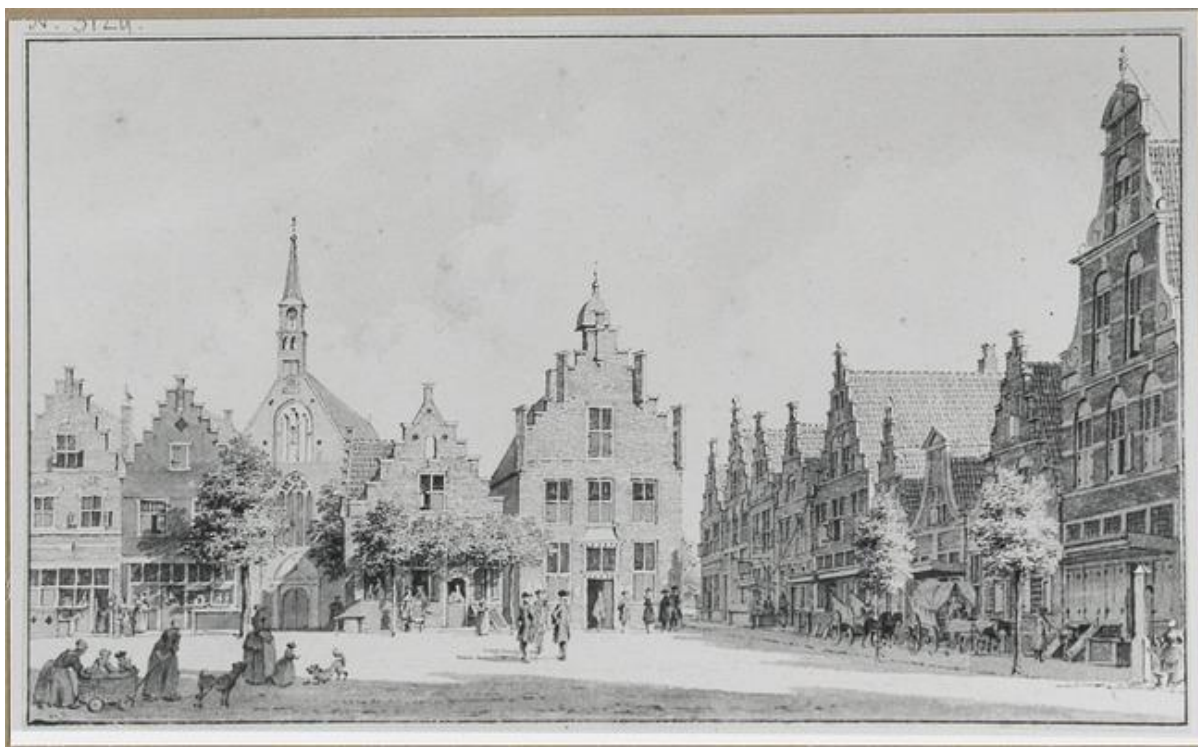
11: Aanzicht van de zuidoostelijke hoek van de Markt in 1744 door Cornelis Pronk. Geheel rechts zijn de huizen Markt 60 en 64 afgebeeld.

Op een 18de-eeuwse prent is dit huis met een 17de-eeuwse trapgevel en kruisvensters aangegeven. Dit huis zou, evenals zijn linker belending, één bouwlaag hoog zijn. Van dit huis zijn waarschijnlijk de kelder, beëindigd is met een gedrukt tongewelf en mogelijk gedeelten van de rechter zijmuur aanwezig. De locatie van de kelder direct achter de voorgevel en ruim binnen de breedte van het casco ligt geeft aan dat deze ruimte waarschijnlijk is toegevoegd in een huis dat uit een oudere bouwfase dateert. De gelijktijdige bouw van deze kelder en een trapgevel zou de kelder net als het gedrukte tongewelf dateren in de eerste helft van de 17de eeuw. Deze kelder bezat aan de voorzijde een toegang vanaf de Markt die wijst op het gebruik voor handelsdoeleinden. De dichtzetting is linksvoor in de ruimte zichtbaar.

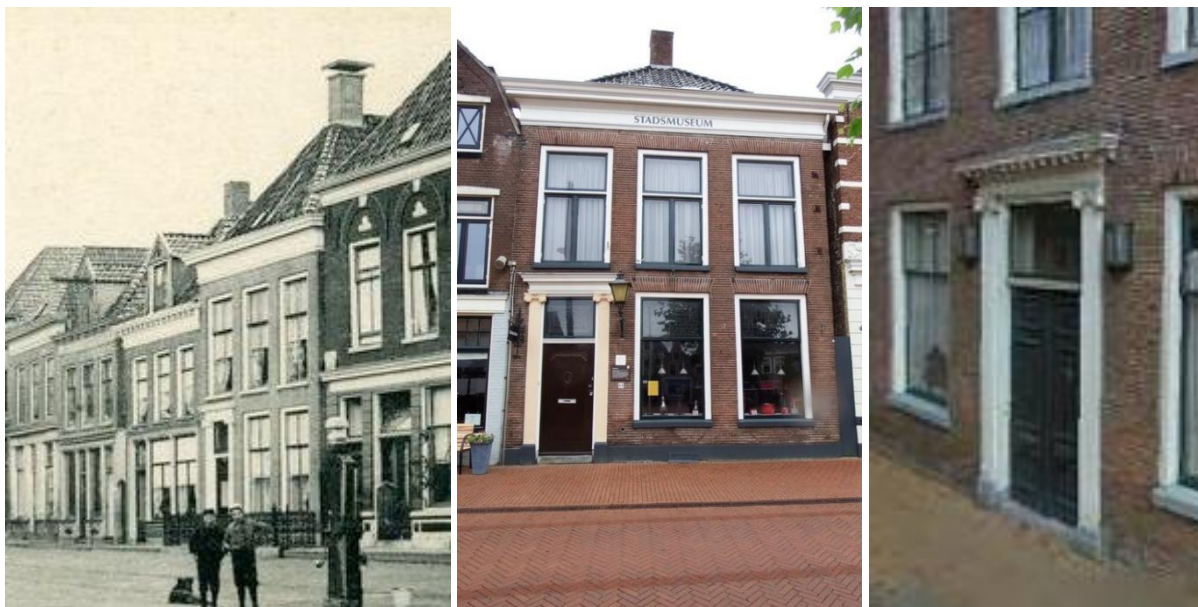
12: Foto rond 1900 (links) en in 2021 (midden). Behalve de entree deur en de vensterindeling is de voorgevel sinds de bouw niet gewijzigd. Rechts een in de Onnastraat aangetroffen entree.

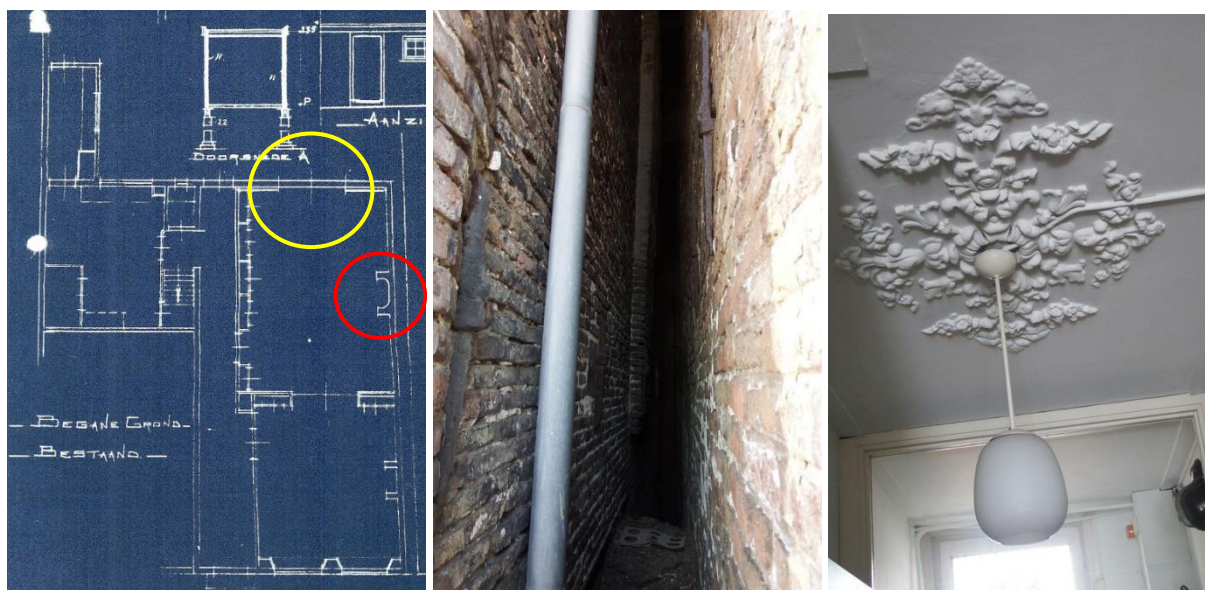
13: Herbouw 1858 met links de bestaande toestand op een bouwvergunningstekening uit 1937; in de rode cirkel de nog aanwezige stookplaats. In het midden de verdikking in de rechter zijgevel op de plaats van de achterste stookplaats. Rechts het plafondornament in de gang.

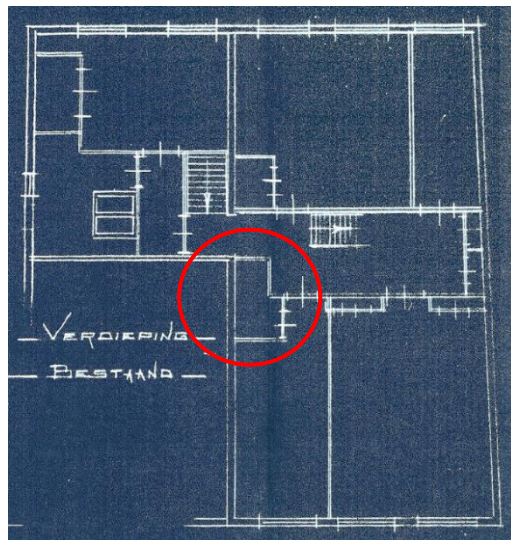
14: Herbouw 1858 met links de bestaande toestand op een bouwvergunningstekening uit 1937; in de rode cirkel de kast die mogelijk ontstaan is door het dichtleggen van de trapopgang.

Waarschijnlijk bevond zich in deze brede gang een trap naar de volgende bouwlaag met daaronder een trap die de kelder onder het voorste gedeelte bereikbaar maakte. De trap naar de tweede bouwlaag lijkt te zijn afgebeeld als een kastruimte met een L-vormige plattegrond in de hoek van het linker vertrek aan de voorzijde op de bestaande toestand van de bouwtekening uit 1937. Het zou betekenen dat de oude keldertoegang pas in 1937 werd afgesloten en vervangen werd door een luik in de vloer waaronder zich een gemetselde spiltrap bevindt. De verbreding van de achterkamer ten koste van de gang is mogelijk uitgevoerd om de ruimte in het vertrek te behouden als er bevindt. De een vitrinewand zou worden geplaatst, zoals op diezelfde bouwvergunningtekening is aangegeven. De achtergevel werd ook vernieuwd, waarbij op de tweede bouwlaag de drie 6-ruits schuifvensters werden aangebracht. Mogelijk waren naast de deuropening ook twee 6-ruits schuifvensters geplaatst. Omdat op de bestaande toestand van de bouwtekening uit 1937 een dubbele schuifdeur is aangegeven, zie afbeelding 9 in de gele cirkel, kan dit als een wijziging in de periode tussen 1858 en 1937 worden gezien. Het is echter ook mogelijk dat deze zijn aangebracht bij de herbouw in 1858. Mogelijk was deze dubbele schuifdeur aanvankelijk nog gecombineerd met een veranda of serre.

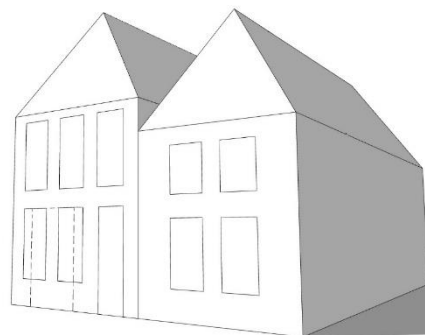
15: Aanzicht achtergevels na de herbouw in 1858 en 1865.

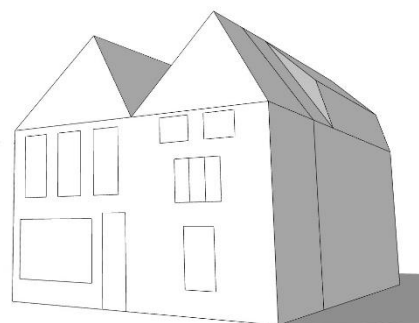
16: Aanzicht achtergevels na de verbouwing in 1937.

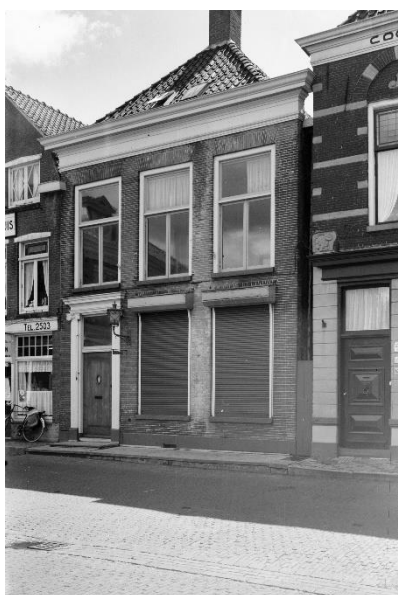
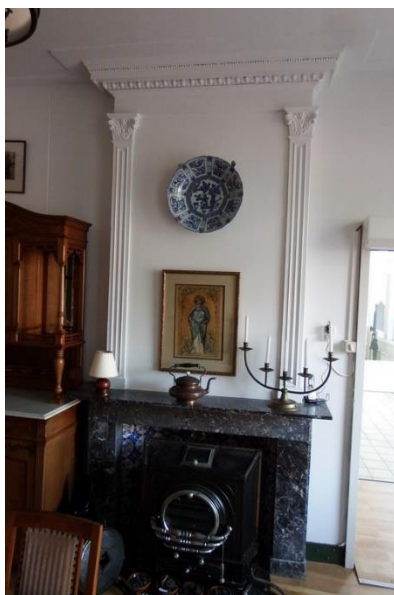
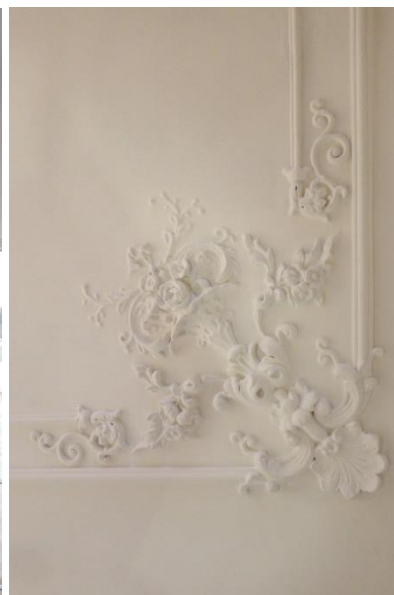
17: Links de aangepaste voorgevel (links) op een foto gedateerd in 1963 met vensterindelingen, rolluiken en een entreedeur, in het midden de vereenvoudigde schoorsteenmantel in de voorkamer en rechts een hoekornament in de achterkamer. Bron foto links: Beeldbank Rijksdienst voor het Cultureel Erfgoed (RCE), nr. 078248.

De omranding van de vuurmond werd vereenvoudigd en in het plafond werd een middenrozet aangebracht. De aanwezige roedenverdelingen van de vensters in de voorgevel werden verwijderd, waarbij op de eerste bouwlaag het schuifvensterprofiel gehandhaafd bleef. Deze ramen werden voorzien van rolluiken zoals op enkele foto's zichtbaar is. In de deuropening werd een nieuwe paneeldeur met ovaal spion geplaatst. Deze deur was waarschijnlijk oorspronkelijk ook aan de buitenzijde gelakt. Het gietijzeren rooster van een 19de-eeuwse deur werd aangetroffen één van de twee kelderkoekoeken aan de achterzijde. Op de tweede bouwlaag werden in de vensters een tussendorpel met een enkelruits bovenlicht geplaatst en twee enkelruits naar buiten draaiende onderramen met een sluitnaald. Waarschijnlijk werd de kelder

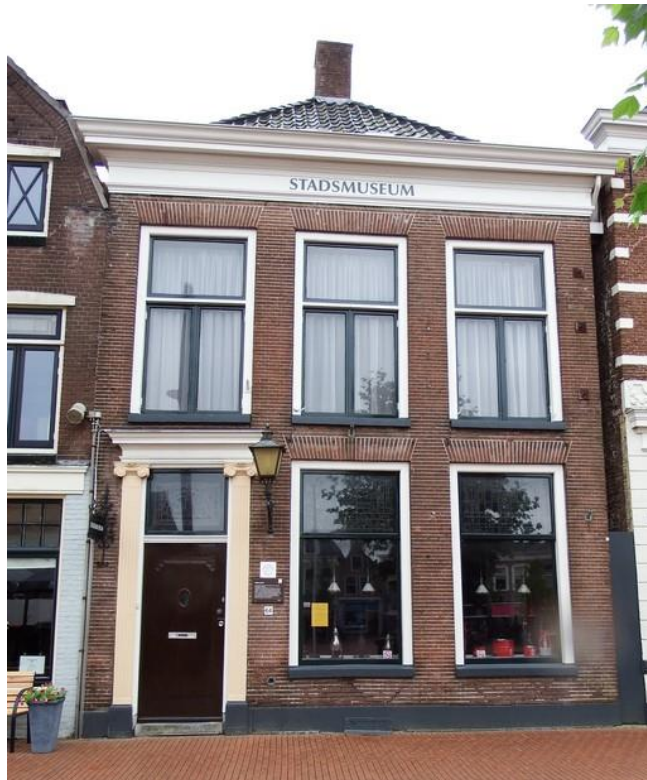
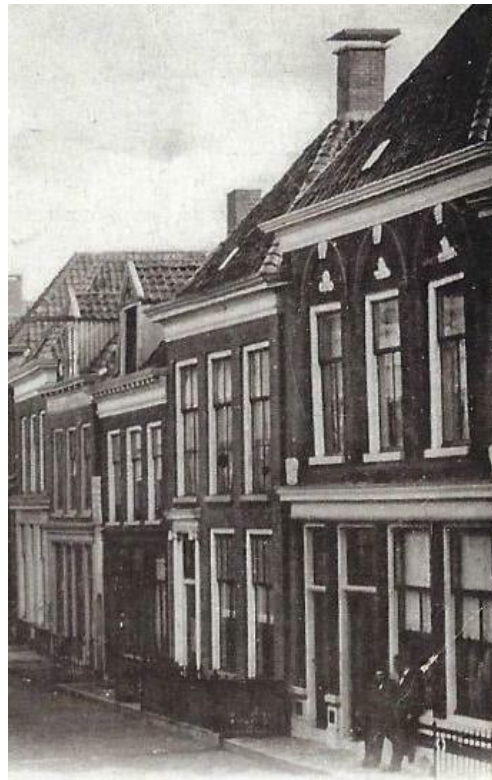
18: Voorgevel; links in 2021 en rechts rond 1900. Op de rechter foto zijn op beide bouwlagen vensters met meerruits schuiframen zichtbaar.

Deze aan de Markt staande lijstgevel is beëindigd met een hoofdgestel, waarin zich de bakgoot bevindt. De gevel is vanaf het plint gemetseld in kruisverband van bakstenen met een formaat van 21,5-22 x 10,2-10,7 x 4-4,2 cm. Het voegwerk is gesneden uitgevoerd met een mortel op kalkbasis. Het geveloppervlak en de dagkanten zijn daarna geschuurd. Het plint is samengesteld uit hardstenen platen met een doorsnede van 3 x 30 cm. Boven de gemetselde lijstgevel is het wolfseind aanwezig dat bedekt is met zwart geglaazuurde oude holle dakpannen. Op het nokuiteinde is een eenvoudige blokvormige schoorsteen geplaatst in halfsteens verband. In de gevel bevinden zich drie vensterassen van twee bouwlagen hoog. Deze openingen zijn beëindigd met een anderhalf steens hoge strekse boog. De linker opening op de eerste bouwlaag is voorzien van een deuropening met bovenlicht. Dit geheel is omlijst met een hoofdgestellijst op gecanneleerde pilasters met Ionische kapitelen en een vlak basement. De voluten van de kapitelen staan niet in verhouding met het kapiteel.

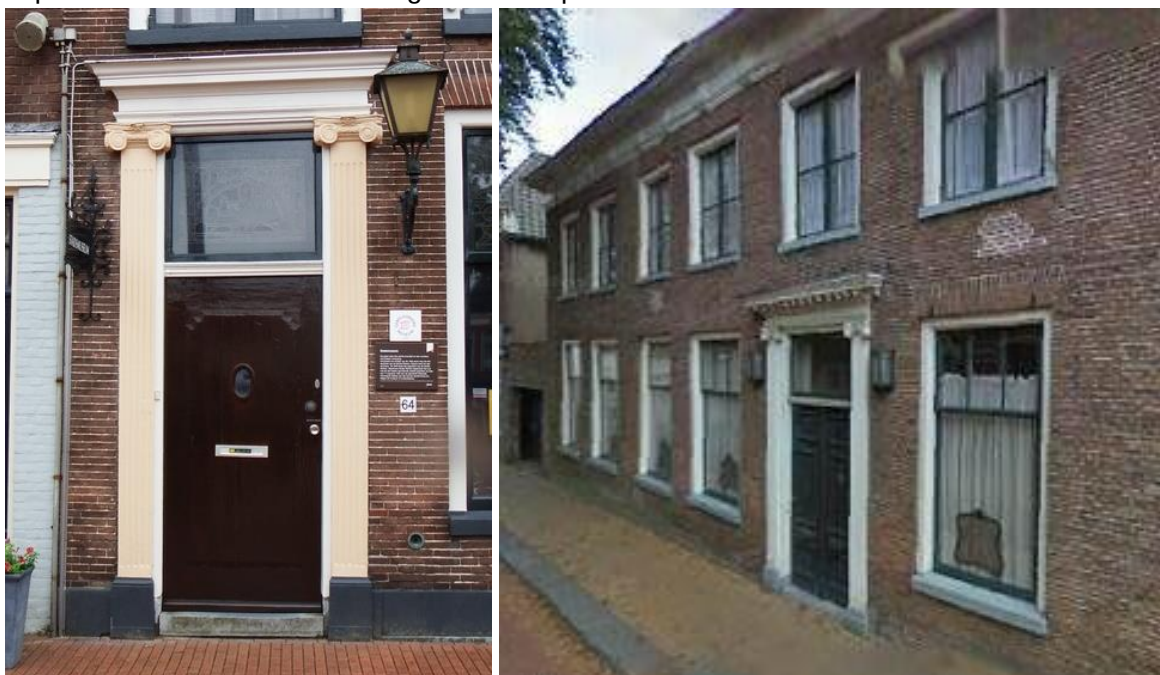
19: Entreedeur met omlijsting. Links in Markt 64 en rechts Onnastraat 9 (bouwjaar 1824).

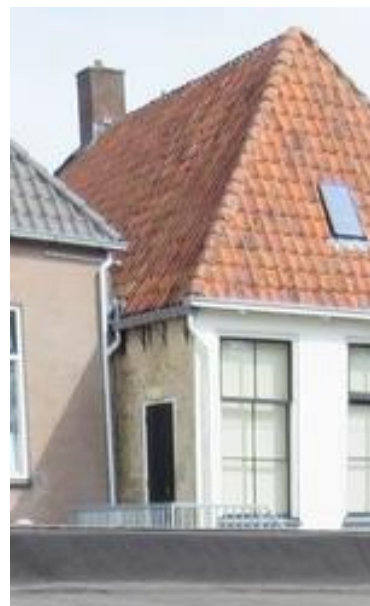
20: Zijgevel van Markt 64.

Deze gevel is geheel gemetseld vanaf het maaiveld tot aan de dakvoet. In de smalle steeg is een onregelmatig verband aangetroffen van diverse soorten bakstenen, waaronder een formaat van ca. 23,5 x ... x 4,5-5 cm. In dit gevelmetselwerk is een opening aangebracht, waarop het halfsteens metselwerk aansluit van de verbindende doorgang met het belendende casco Markt 60. Verder in de steeg is een verdikking in het geveloppervlak zichtbaar, waarvan de onderzijde zich ter hoogte van de vloer van de tweede bouwlaag bevindt. Deze verdikking is mogelijk een restant van een schoorsteenkanaal. Het gevelgedeelte daarachter is gemetseld met een gele baksteensoort waarin ook appelbloesemkleurige bakstenen voorkomen in een kruisverband. Het baksteenformaat is niet opgenomen. In dit gevelgedeelte is een opening aangebracht die is beëindigd met een halfsteens hoge rollaag. Omdat de dagkanten onregelmatigheden bezit met aanhelingen is deze opening in het metselwerk uitgehakt. In de opening is een modern deurkozijn met een opgeklampte deur aangebracht, die vanwege de profileringen waarschijnlijk dateert uit de tweede helft van de 20ste eeuw. Het dakvlak is bedekt is met rode oude holle dakpannen; behalve het voorste gedeelte tot aan de schoorsteen dat voorzien is van zwart geglazuurde oude holle pannen.

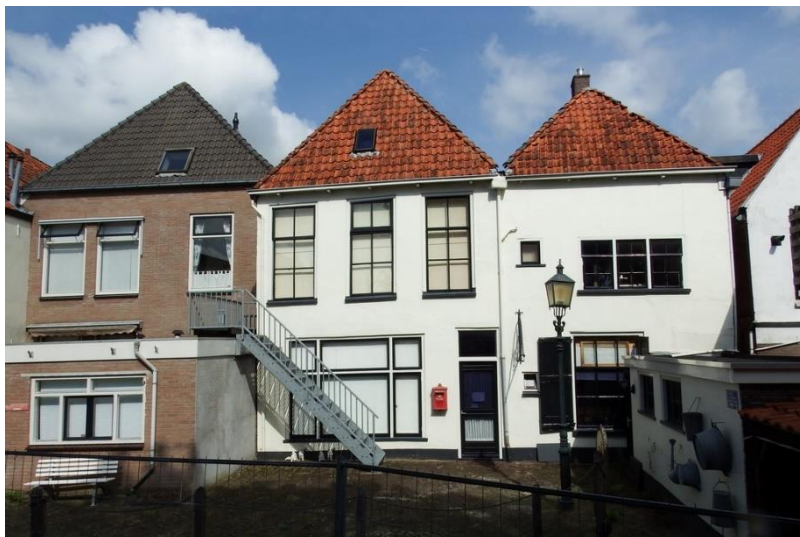
21: Wit gepleisterde achtergevel van Markt 64, waarin dunne schijnvoegen zijn getrokken.

Deze gepleisterde gevel is geheel geschilderd; in het pleisterwerk zijn dunne schijnvoegen getrokken. Het plint is in een afwijkende kleur geschilderd. Aan de rechterzijde van de gevel sluit het één bouwlaag hoge bouwdeel C aan. In de gevel zijn zeven rechthoekige openingen aanwezig, waarvan drie op de eerste bouwlaag. De middelste opening bezit een deurkozijn met een eenvoudige tussendorpel en een enkelruits bovenlicht. In de deuropening is een 2-ruits

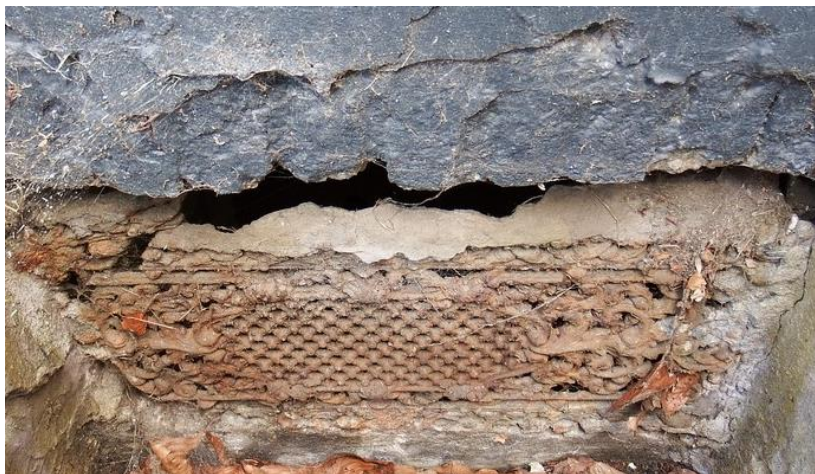
22: Deurrooster in kelderkoekoek.

spiegelklampen blijkt dat deze zijn toegevoegd. Mogelijk waren deze hergebruikte luiken oorspronkelijk opgeklampte binnendeuren of gezien de breedte zelfs bedstededeuren. Onder dit venster zijn twee gemetselde koekoeken aanwezig, waarvan de linker een in het gevelvlak geplaatst gietijzeren rooster bezit; dit rooster is herkenbaar als deurrooster.

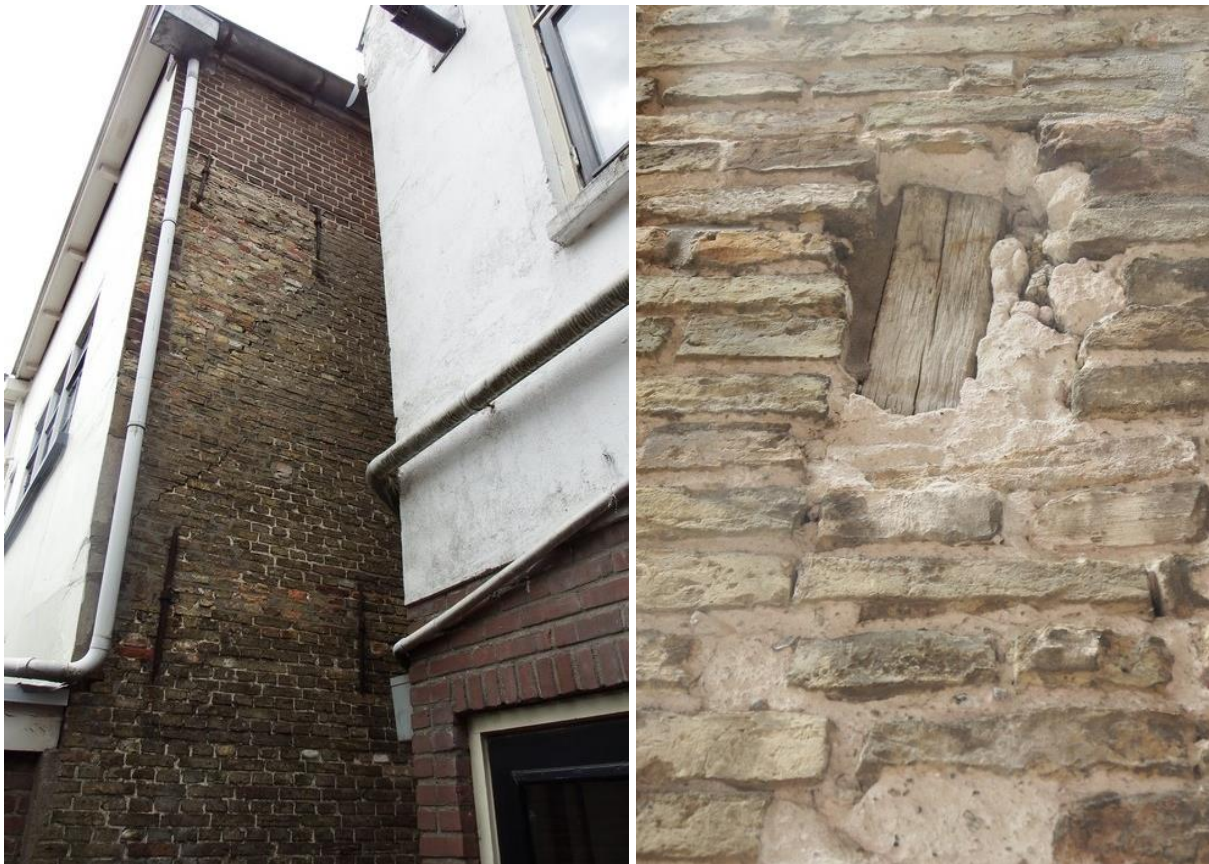
23: Linker zijgevel. Links het zichtbare gevelgedeelte bij de aansluiting met de achtergevel, waarin de ophoging en de blokvertanding op de hoek zichtbaar zijn. Rechts een restant van de houtconstructie in dit casco.

bezit. Deze elementen zijn herkenbaar als stijlen van een ankerbalkgebint; in beide stijlen is de buitenzijde van het pengat ten behoeve van de ankerbalk aanwezig.

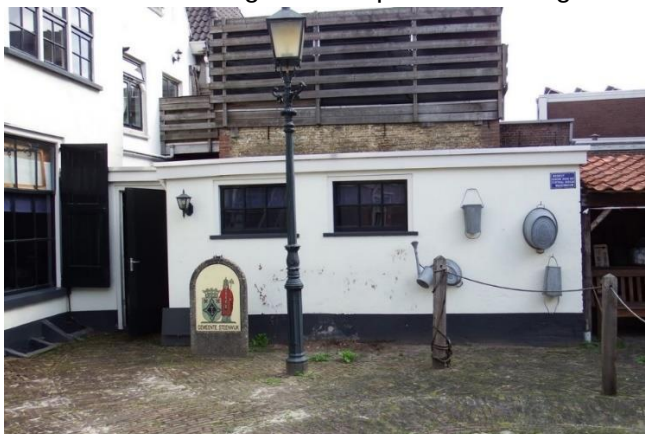
24: Rechter zijgevel van bouwdeel C met wit geschilderd metselwerk.

De gevels van dit bouwdeel zijn gemetseld in halfsteens verband van af de bestrating tot aan het boeiboord, waarop het platte dak aansluit. Het voegwerk is platvol uitgevoerd met een cementmortel. Dit metselwerk is aan de rechterzijde wit geschilderd. Dit metselwerk is gefundeerd op een in het werk gestorte betonnen strook met een dikte van 15 cm beton, waarop het gevelmetselwerk is aangebracht op een vlijlaag. Behalve de rechter zijgevel zijn alle gevels blind. In de rechter zijgevel zijn drie openingen aanwezig, waarvan de linker een enkelvoudig kozijn op een hardstenen onderdorpel bezit. In de twee overige openingen zijn vensters met een 6-ruits valraam aangebracht op een voor de gevel stekende houten onderdorpel.

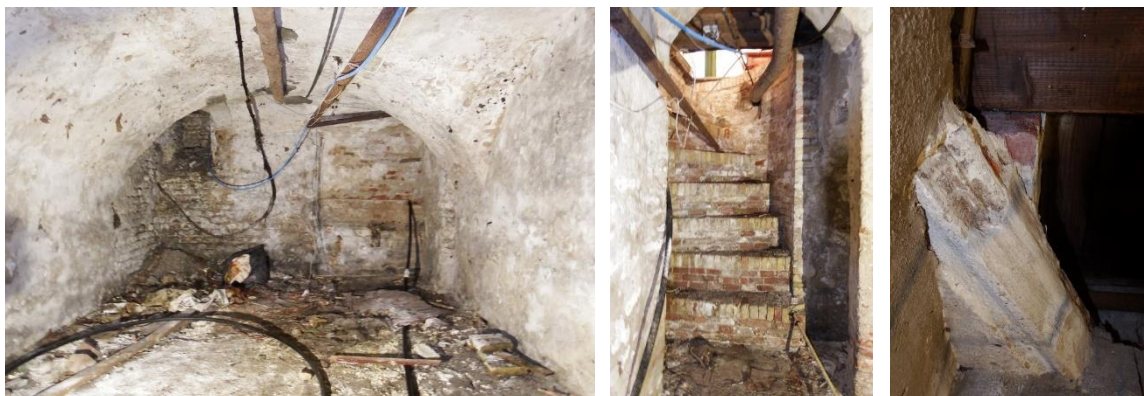
25: Interieur van de kelder aan de Markt. Links een overzicht gezien naar de voorgevel. In de voorwand links een kelderlicht en rechts de dichtgezette opening naar de straat. In het midden de in gele en rode bakstenen gemetselde spiltrap en echts een zandstenen element dat voorzien is van een waterhol en gebruikt is als latei.

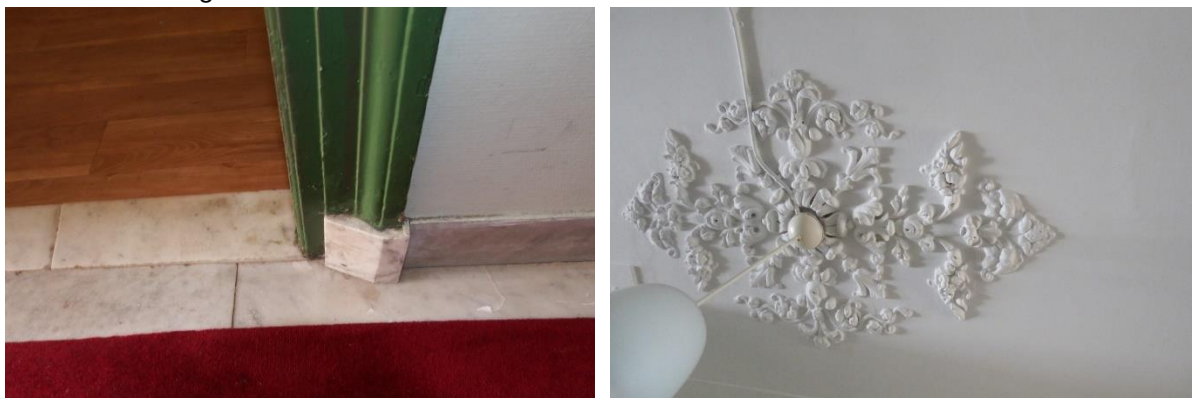
26: Interieur van de gang. Links de marmeren vloertegels met plint en neuten. Rechts het middenrozet op de grens van het brede het smalle ganggedeelte.

lambrizing aangeeft. Het plafond van de gang is vlak gestuct zonder randlijsten. Nabij de overgang van het brede naar het smalle ganggedeelte is een langwerpig rozet in het plafond aangebracht. Het eerste gedeelte van de gang is afgesloten met een glas pui, samengesteld van moderne kozijnprofielen, daterend uit de tweede helft van de 20ste eeuw. In de rechter zijwand van het brede ganggedeelte is de aanzet van een dichtgezette deuropening zichtbaar. Via een deuropening in de smalle gang is de achterkamer bereikbaar.

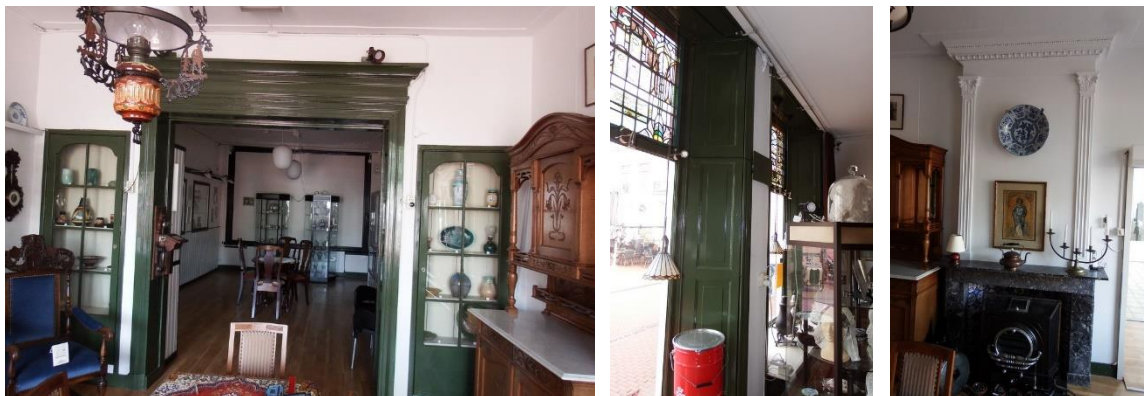
27: Interieur van de voorkamer aan de Markt. Links een overzicht gezien naar de achtergevel met de doorgang, waarin schuifdeuren aanwezig waren en geflankeerd door kasten. In het midden de voorzet wand tegen de voorgevel met binnenluiken. Rechts de schoorsteenmantel met natuurstenen vuurmond en betegelde achterwand.

De vloeren van de voor- en achterkamer zijn bekleed met modern strokenparket. De wanden en het plafond zijn gestuct. Het plafond in de voorkamer is alleen voorzien van een middenrozet. Het plafond in de achterkamer is voorzien van een dubbele geprofileerde perklijst, waartussen op de hoeken ornamenten zijn aangebracht. Elk L-vormig ornament is langs de korte zijde van de ruimte korter dan langs de lange zijde. Stilistisch gezien zouden deze ornamenten uit het midden van de 19 de eeuw kunnen dateren. Het centraal in het plafond aanwezige langwerpig middenrozet vertoont stilistisch gezien grote overeenkomsten met het ornament in de gang en dateren waarschijnlijk uit dezelfde periode.

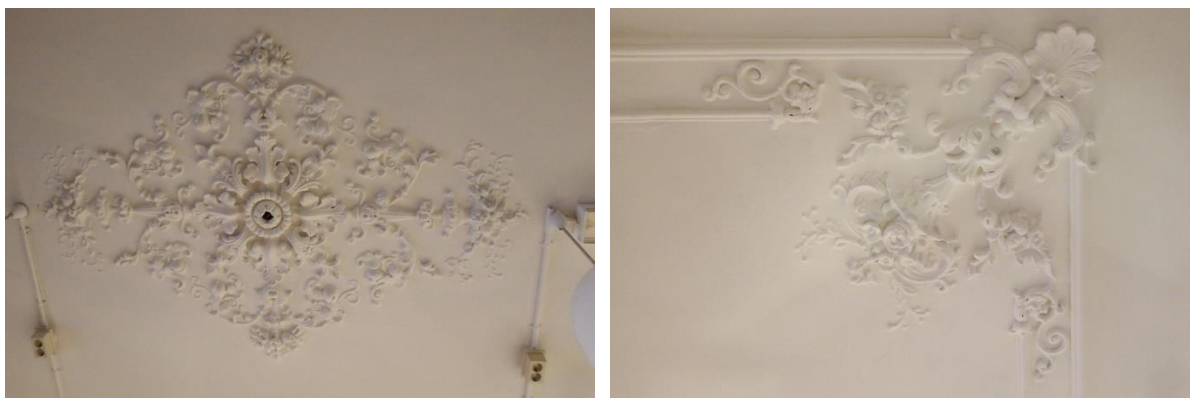
28: Ornamenten in het gestucte plafond van de achterkamer. Links een middenrozet dat waarschijnlijk is achtergebleven uit een oudere inrichting van dit vertrek. Rechts een hoekornament dat waarschijnlijk is ontstaan na de verbouwing in 1937.

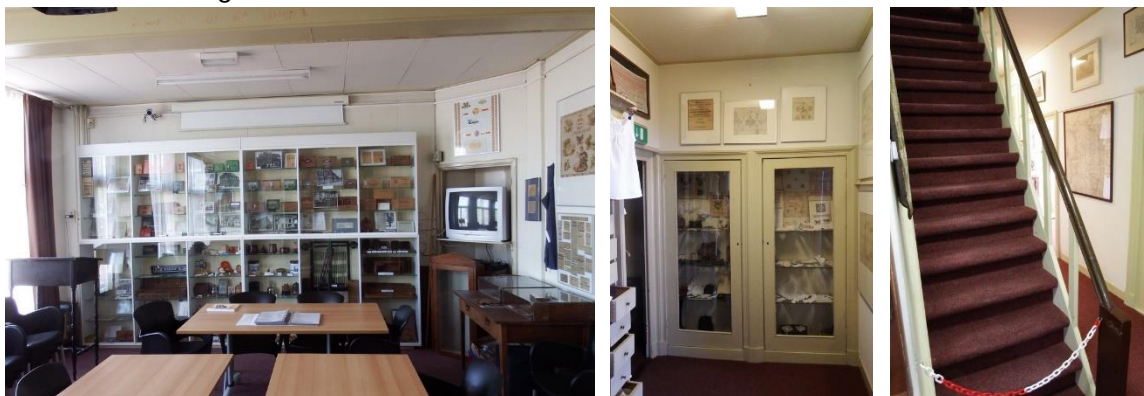
29: Interieur van de tweede bouwlaag. Links een overzicht van de voorkamer gezien naar de linker zijmuur. In het midden overloop met de kasten tegen de rechter zijmuur en echts de rechte steektrap naar de zolder.

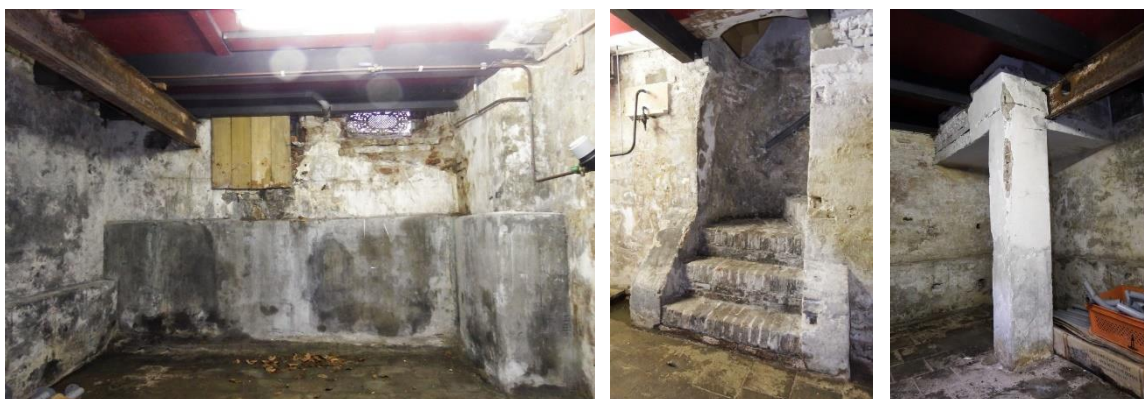
30: Interieur van de kelder aan de achterzijde. Links een overzicht gezien naar de achtergevel. In het rechter kelderlicht is het secundair verwerkte deurrooster zichtbaar. In het midden de gemetselde spiltrap en rechts een gemetselde kolom, waarop een betonnen plateau ten behoeve van de oplegging van de ijzeren onderslag.

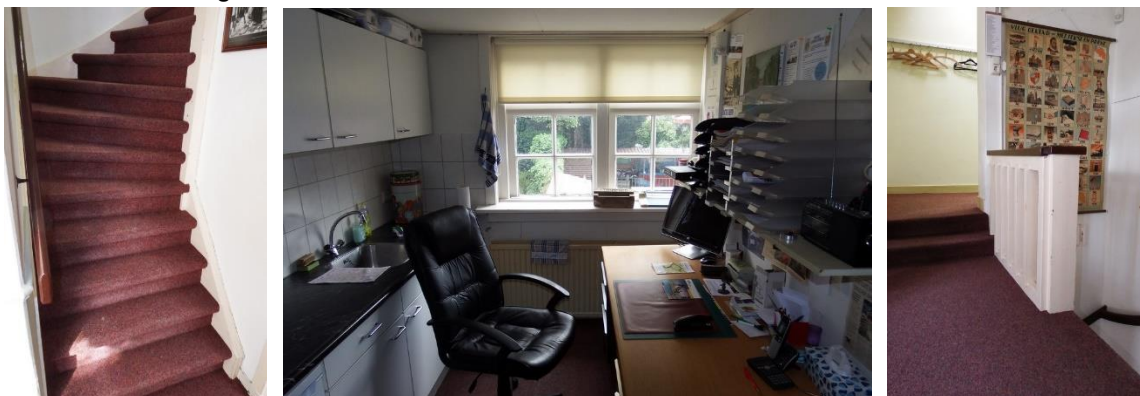
31: Interieur op de tweede bouwlaag. Links de trap met dubbel kwart. In het midden de pantry en rechts de overloop met de doorgang naar huisnummer 64.

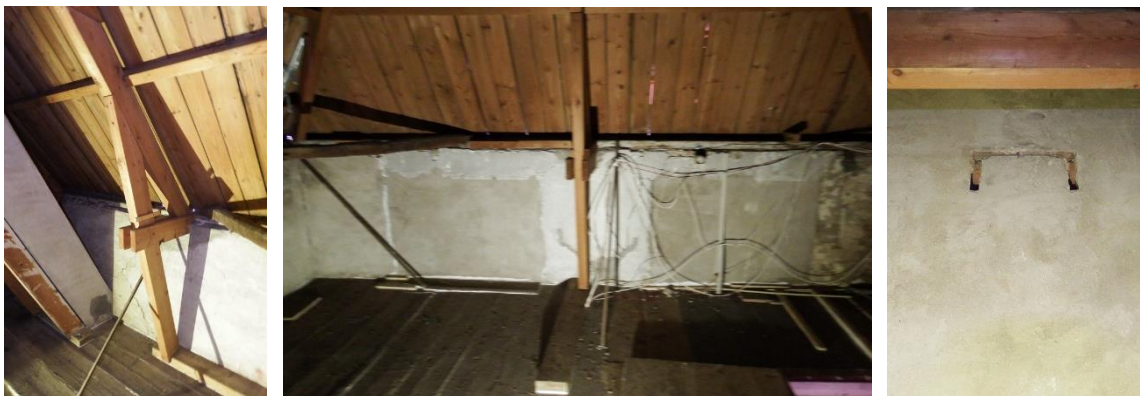
32: Interieur van de zolder achter 66. Links een linkerwand spantbeen op kreupele stijl en blokkeels. In het midden de blokkers achterwand met de dichtgezette openingen en rechts de voorwand met de ventilatiesleuven.
