Bouwhistorische  
Opname

**Markt 64,  
Steenwijk**

**Markt 64, Steenwijk**

**Dijkoraad R.R.G. b.v. Bouwhistorische opname Markt 64, Steenwijk**

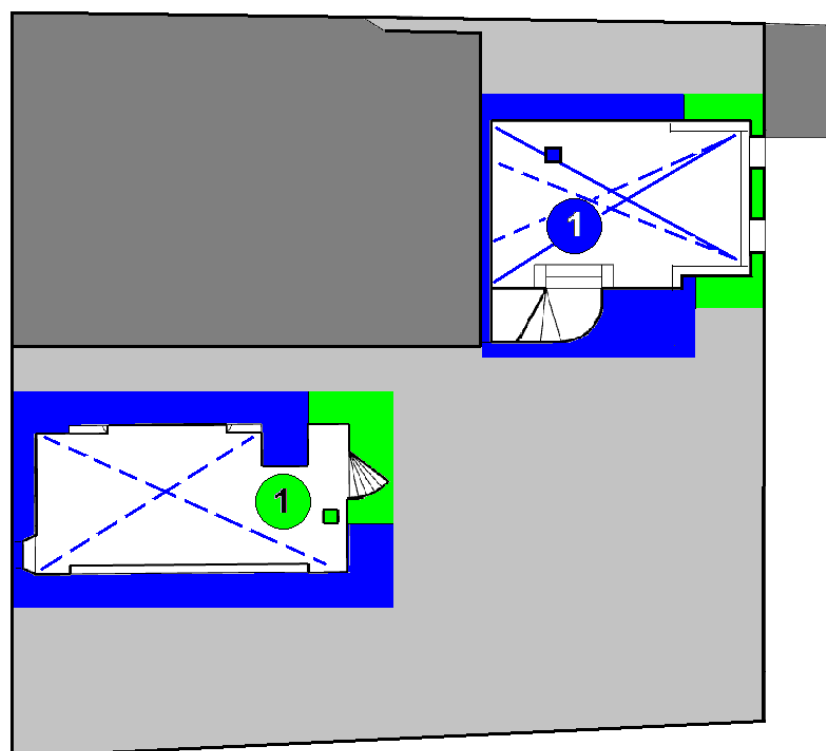
## KELDERS

## WAARDERINGSKAARTEN
