Bouwhistorische  
Opname

Januari 2023

**Onnastraat 3,  
Steenwijk**

**Dijkoraad R.R.G. b.v. Bouwhistorische opname Onnastraat 3, Steenwijk**

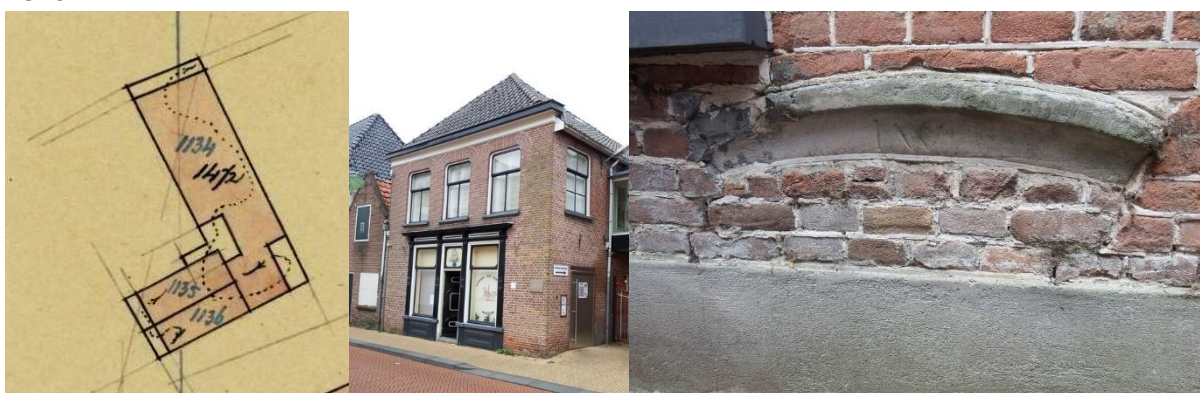
1: Verbouwing huis 1870. Links de uitsnede uit de kadastrale hulpkaart, in het midden de streng symmetrische voorgevel en rechts een zandstenen element dat de afscheiding vormt tussen oud metselwerk (onder) en nieuw metselwerk (boven).  
Bron foto links: Kadaster Archiefviewer, nr. HK\_SWK01\_E\_143

In 1870 werd het huis ingrijpend verbouwd op bestaande funderingen en met gebruikmaking van de linker zijgevel, die naar achteren werd verlengd volgens de kadastrale hulpkaarten. Dit vergrote rechthoekige casco waarvan het voorste gedeelte in grote lijnen overeenkomt met de huidige toestand werd gedeeltelijk in de lengte gesplitst tot twee appartementen. De streng symmetrische pui beëindigd met een kroonlijst op pilasters en de rechthoekige vensters met afgeronde bovenhoeken centraal in de met een lijst beëindigde voorgevel en de (hergebruikte) 6-ruits schuifvensters in de zijgevel zijn de belangrijkste kenmerken daarvan. In de rechter zijgevel is net boven het gepleisterde plint afwijkend met een gebogen zandstenen profiel in het metselwerk aanwezig dat wijst op de verbouwing van het oudere huis. De gedeeltelijk aanwezige verticale bouwnaad geeft de oorspronkelijke buitentoegang van de kelder onder dit huis aan. Het waarschijnlijk aanwezige gewelf werd vervangen door een afdekkende houten

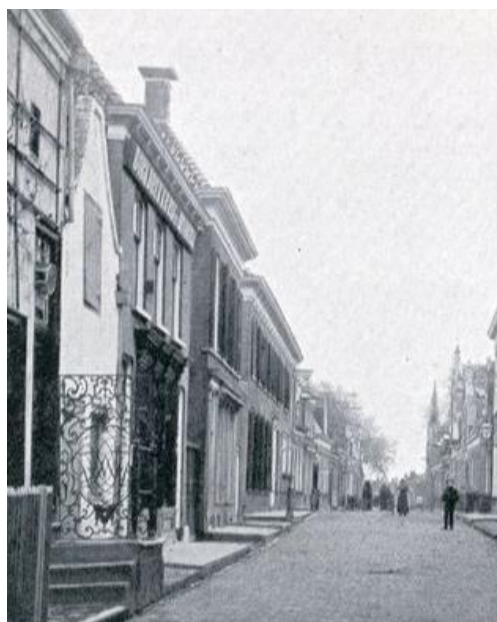
2: Onnastraat naar het zuiden. Naast de witgeschilderde tuitgevel staat het onderzochte huis met de centraal geplaatste winkelpui en twee flankerende deuropeningen.  
Bron foto: Beeldbank gemeente Steenwijk, nr. 226-0082

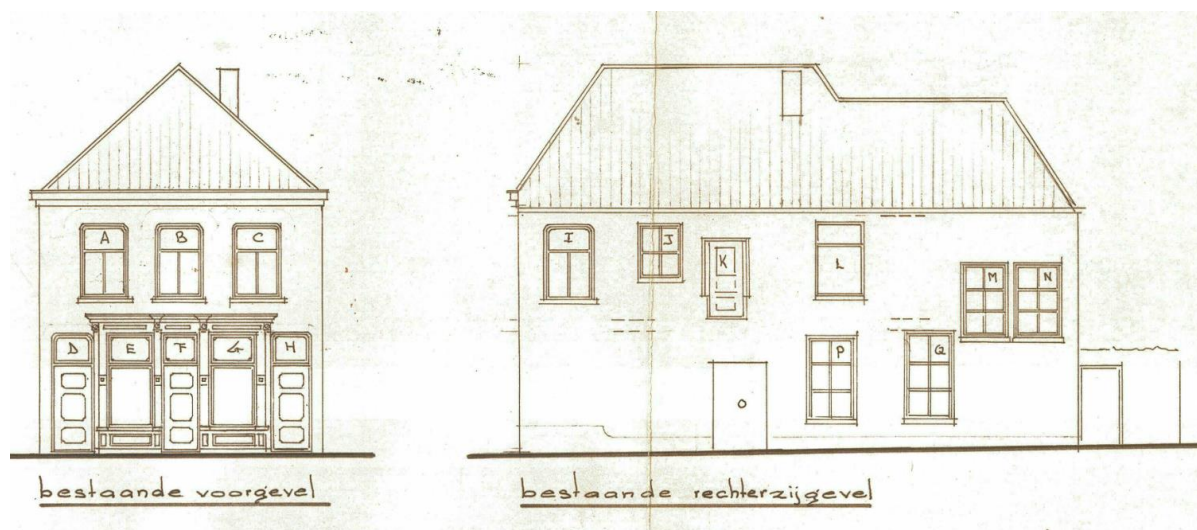
3: De tot 1983 vrij gave voor- en zijgevels met in de zijgevel de afwijkend geplaatste vensters op de tweede bouwlaag. Bron: bouwvergunning gemeente Steenwijk 1985, nr.4113

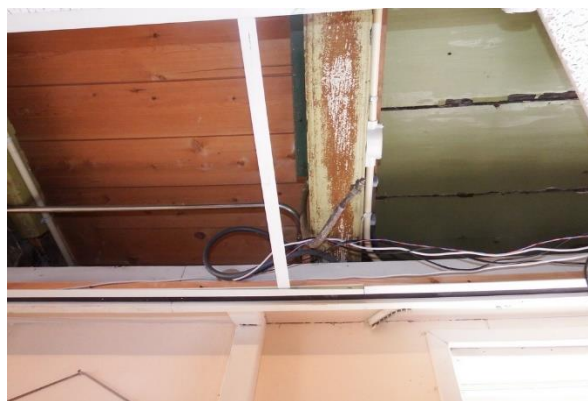
4: Balklaag op de eerste bouwlaag waarin het erstel van de vloer beschoot zichtbaar is.

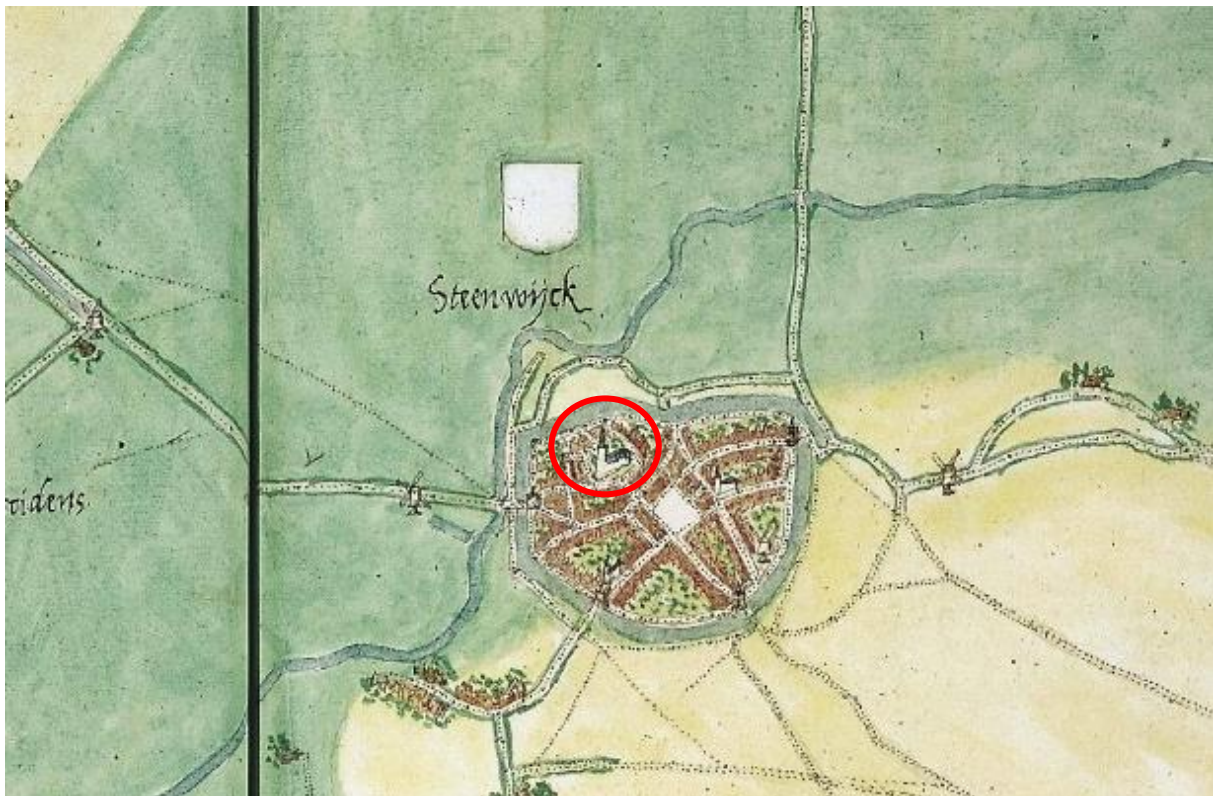
6: 16de-eeuwse kaart door Jacob van Deventer, waarop de ligging van Steenwijk zichtbaar is langs de noordelijke rand van de met dekzand afgedekte keileembult (geel). In de groene zone stroomt tussen de twee hoogten het riviertje de Aa. Aan de noordelijke rand van Steenwijk is de cirkelvormige oorsprong (rood) van de nederzetting of versterking zichtbaar.  
Bron: <http://bdh-rd.bne.es/viewer.vm?id=0000015403>, p. 83.

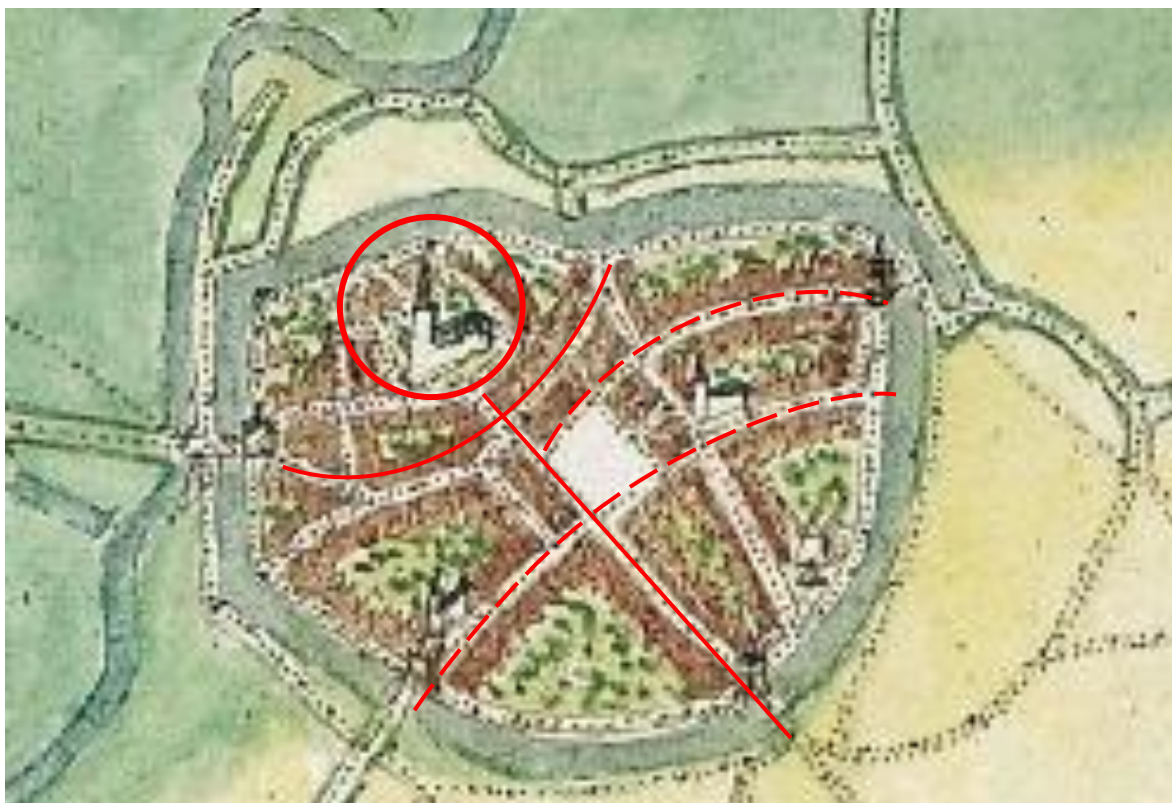
7: Detail van de 16de-eeuwse kaart met in de cirkel de oorspronkelijke nederzetting. Ten zuiden daarvan de Woldstraat-Weemstraat en haaks daarop de Kerkstraat-Onnastraat die de westelijke rand van de Markt vormt. Kruisend op deze as (gestippeld) de Gasthuisstraat-Markt-Koningstraat-Scholestraat en aansluitend op deze as de Oosterstraat die respectievelijk de zuidelijke en de noordelijke rand van de Markt vormen.

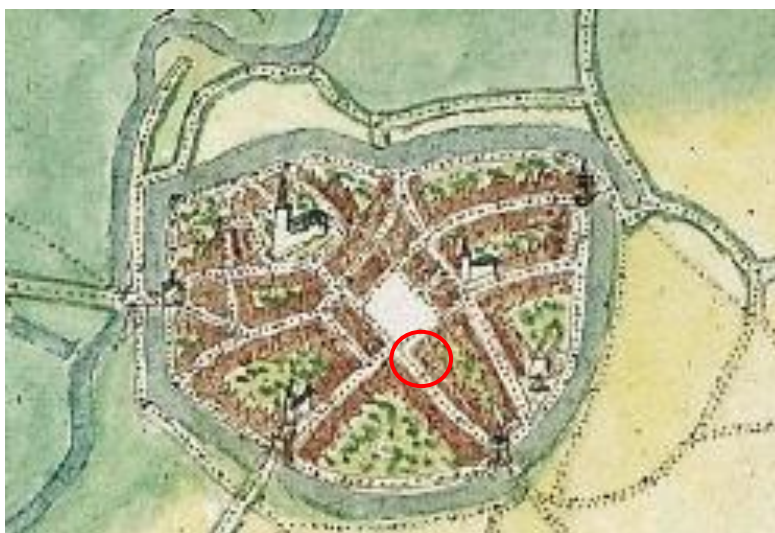
9: Uitsnede uit de 16de-eeuwse kaart van Jacob van Deventer, waarop in de rode cirkel de locatie is aangegeven.

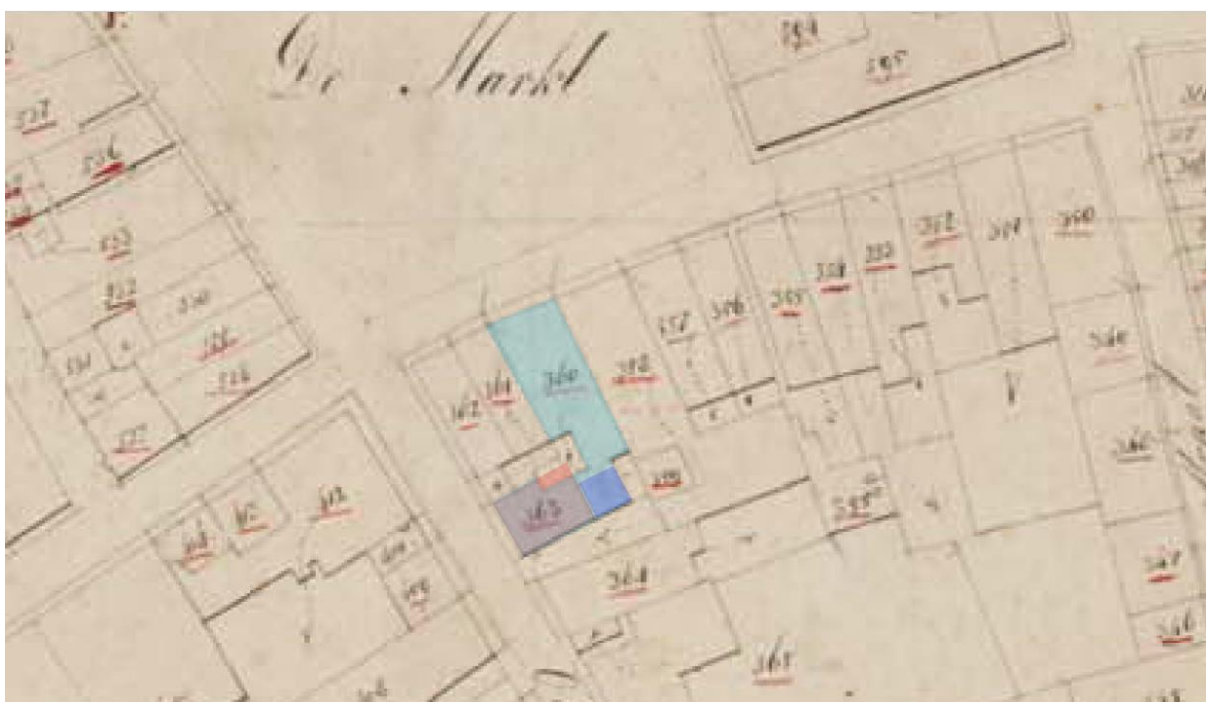
10: Uitsnede uit de Kadastrale Minuut (1811-1832). Hierop is in paars het in 1832 aanwezige huis aangegeven en in rood de kleine uitbreiding die behoorde bij de splitsing van dit huis in twee appartementen in 1870. In lichtblauw de bebouwing van Markt 56 en donkerblauw het gedeelte daarvan dat bij het onderzochte huis werd gevoegd.

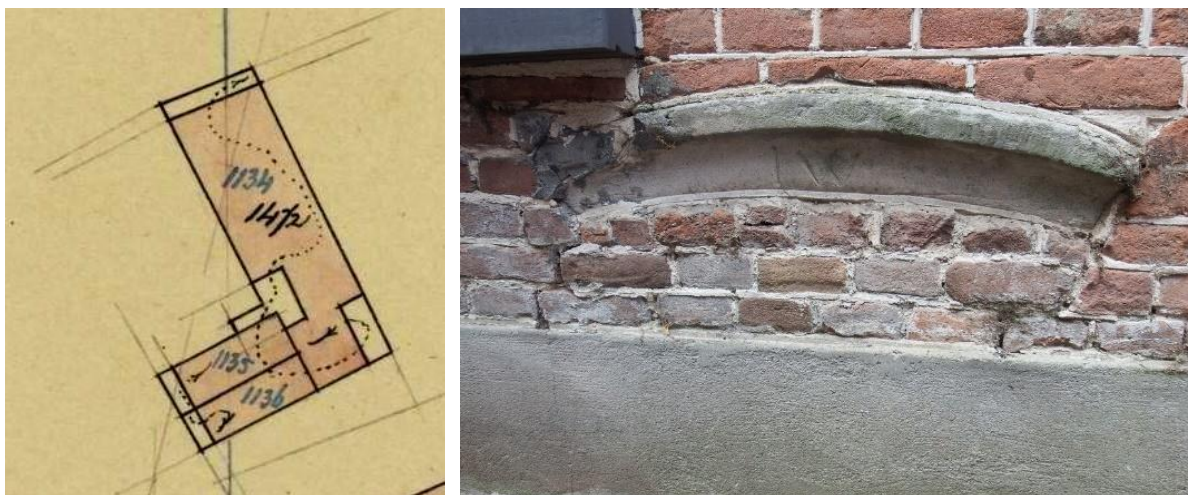
11: Verbouwing van het huis 1870. Links de uitsnede uit de kadastrale hulpkaart en rechts een zandstenen element dat de afscheiding vormt tussen oud metselwerk (onder) en nieuw metselwerk (boven).

Deze verbouwing die is aangetekend in de kadastrale registers betekende min of meer een herbouw op de bestaande funderingen. Boven het gepleisterde plint van de rechter zijgevel zijn nog oudere kleiner bakstenen zichtbaar. De aanwezige zandstenen latei die waarschijnlijk een hergebruikt element is, vormde waarschijnlijk op die plek de overgang tussen oud en nieuw metselwerk en mogelijk ook een overkluizing van de oude naar de nieuwe fundering. De gemetselde voor- en aansluitende rechter zijgevel in rode baksteen zijn aan te wijzen als omhullende gedeelten van dit huis.

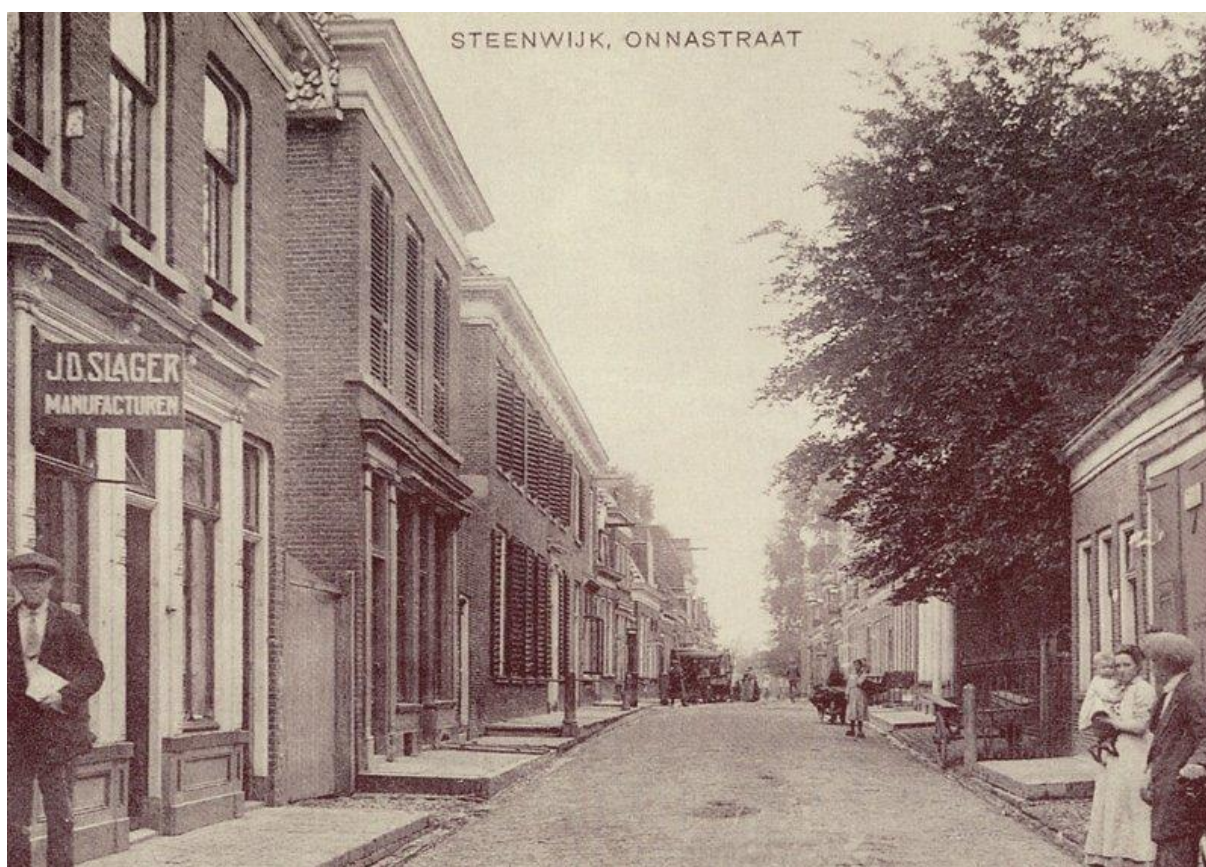
12: De Onnastraat gezien naar het zuiden waarop het eerste pand aan de linkerkant het onderzochte huis is. Behalve de niet meer aanwezige flankerende deuropeningen is er sinds die tijd weinig veranderd.

De symmetrisch ingedeelde voorgevel met een centrale pui was geflankeerd door twee deuropeningen die net als de rechthoekige vensters op de tweede bouwlaag afgeronde boven hoeken bezaten. De linker zijgevel werd gehandhaafd en waarschijnlijk gepleisterd. De achtergevel valt samen met het achterste gedeelte van de linker zijgevel van het huis Markt 56. De reeds aanwezige kelder werd mogelijk ontdaan van zijn gewelf en overkluisd met een balklaag. De vloeren van de eerste bouwlaag en die van de zolder werden voorzien van houten balklagen, samengesteld uit beslagen rondhout. De vloer van de tweede bouwlaag was voorzien van een enkelvoudige geschaafde balklaag, waarvan de onderhoeken zijn geprofileerd. Deze balklaag is vanwege de afwerking en de geschilderde afwerkingen. Dat het huis in de lengte gesplitst werd, betekende twee trappenhuizen, waarvan de contouren aan weerszijden in het plafond langs de zijgevels zichtbaar zijn. Dat de trap in het rechter appartement verder naar achteren stond is waarschijnlijk het gevolg van de splitsing, gecombineerd met een symmetrisch ingedeelde winkelpui, waarvan alleen de rechter etalage bij dit appartement behoorde. Achter de rechter flankerende deuropening bevond zich waarschijnlijk een portaal die het vertrek achter de rechter etalage toegankelijk maakte. Op de tweede bouwlaag werd de splitsing voortgezet

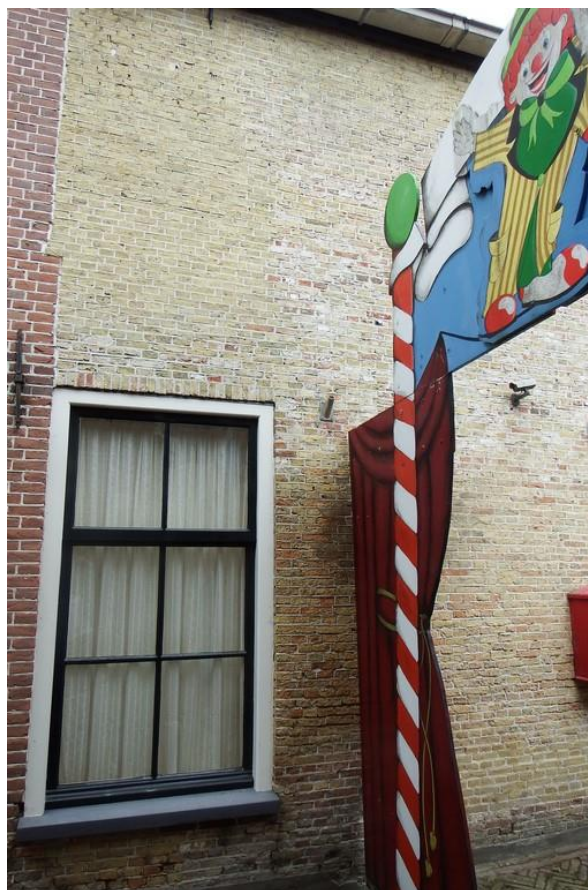
13: De verticale naad tussen de twee verschillende baksteensoorten in de rechter zijgevel. Boven het aanwezige venster is de dagkant van een verdwenen venster zichtbaar. Achter de poortvleugel is het herstelde metselwerk zichtbaar van de verwijderde vensters die op een afwijkende hoogte waren aangebracht.

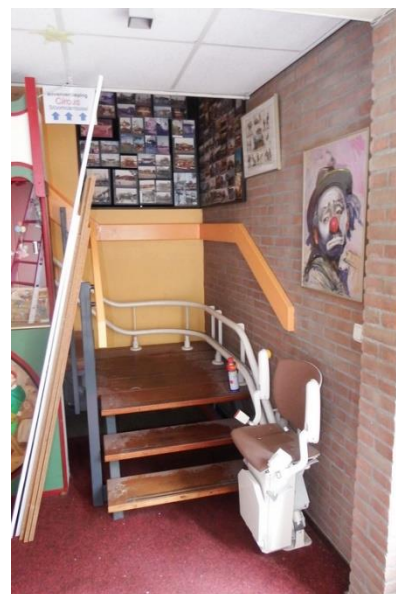
14: Trap naar de tweede bouwlaag

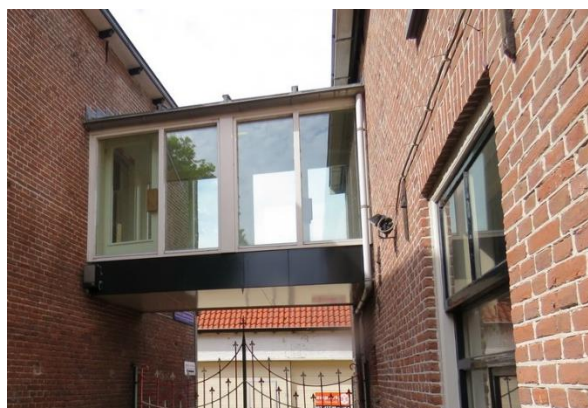
15: Luchtbrug tussen Onnastraat 3 (rechts) en Onnastraat 7 (links).

bouwaanvraag bewaard gebleven en de datering zichtbaar in het koppelprofiel van de isolerende beglazing.

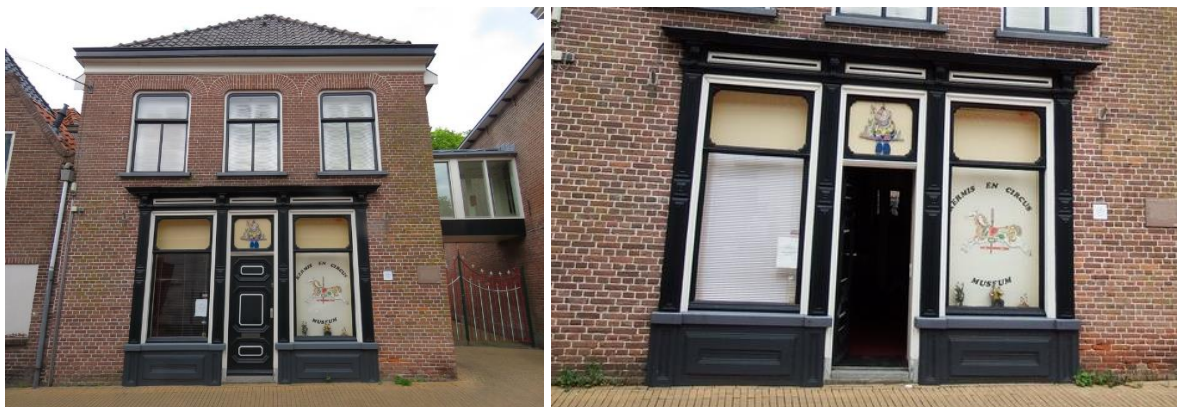
16: Voorgevel aan de Onnastraat met een detail van de winkelpui.

De gevel is symmetrisch ingedeeld met op de eerste bouwlaag een opening waarin een pui is geplaatst. Ook de pui bezit een symmetrische indeling; de omlijsting is uitgevoerd als hoofdgestellijst op pilasters en basementen. Het fries is voorzien van cassettes gescheiden door consoles. De pilasters zijn elk voorzien van twee cassettes, gescheiden door een rozet. Elk basement bezit een dekplaat als lekdorpel en is voorzien van een cassette. De linker twee en de rechter twee basementen zijn gekoppeld met een borstweringspaneel waarin een cassette is aangebracht; op deze panelen is de lekdorpel doorgetrokken. In de buitenste velden is een 2-ruits schuifvenster aangebracht, waarvan het bovenlicht is voorzien van afgeronde hoeken en het onderraam een geprofileerde weldorpel bezit. In het middelste veld is een deuropening geplaatst op een hardstenen dorpel met neuten. De opening is voorzien van een paneeldeur met drie 8-hoekige panelen en een enkelruits bovenlicht op een geprofileerde tussendorpel; het bovenlicht bezit afgeronde hoeken. Op de tweede bouwlaag zijn drie openingen met afgeronde bovenhoeken aanwezig die zijn beëindigd met een anderhalf steens hoge rollaag. In deze openingen zijn T-ruits schuifvensters geplaatst op een voor de gevel uitstekende houten onderdorpel.

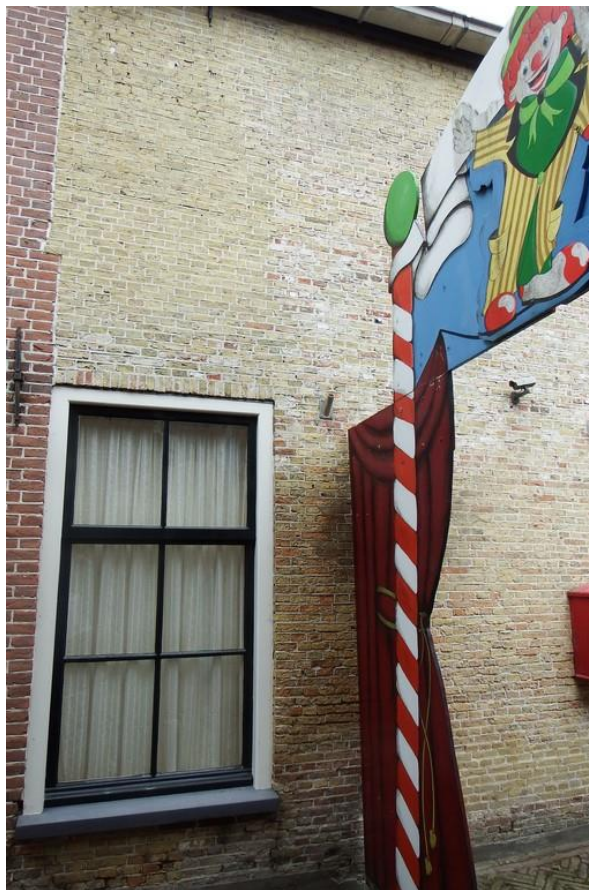
In het bij de oorspronkelijke voorgevel aansluitende metselwerk is op de tweede bouwlaag een opening met afgeronde bovenhoek aanwezig die is beëindigd met een anderhalf steens hoge rollaag. In deze opening is een 6-ruits schuifvenster geplaatst op een voor de gevel uitstekende houten onderdorpel. Het daaronder aanwezige metselwerk met een formaat van 21-21,5 x 10,5 x 5,2 cm met een 10-lagenmaat van 63 cm sluit aan bij het formaat dat in de voorgevel is aangetroffen. In dit metselwerk is een opening op de eerste bouwlaag aanwezig waarin een kozijn met deur van geborsteld staal is geplaatst die toegang geeft tot het openbare toilet. Daarachter is een formaat aangetroffen van 21-21,5 x 10,2-10,5 x 4,8 cm en een 10-lagenmaat van 60,2 cm. Dit metselwerk sluit aan de rechterzijde met een doorgaande naad op het volgende gevelgedeelte. Langs de naad is een hoekoplossing van het metselwerk zichtbaar die de positie van twee verdwenen gevelopeningen aangeven. In dit metselwerk zijn vier openingen aanwezig, waarvan de rechter twee zijn beëindigd met een steens hoge strekse boog. In de openingen zijn 6-ruits schuifvensters op een voor de gevel uitstekende houten lekdorpel geplaatst. Op de derde opening sluit de luchtbrug tussen Onnastraat 3 en 7 aan. Van deze opening zijn verder geen kenmerken zichtbaar. Het laatste venster bevindt zich op de eerste bouwlaag en bezit geen latei. Deze opening is gezien het verband in de gevel uitgehakt en voorzien van een toiletvenster geplaatst dat waarschijnlijk als een woningverbetering is aangebracht. Naast deze opening is de dagkant van een vijfde opening zichtbaar die mogelijk dicht is gezet vanwege het toilet. Gezien de hoogte kan die niet meer zijn dan een 4-ruits venster. Naast de borstwering van het venster op de eerste bouwlaag is een getoogd zandstenen element ingemetseld, waarin de initialen I W zijn aangebracht dat mogelijk een steenhoudersmerk betreft. Omdat het metselwerk onder het zandstenen element is aangeheeld zou hier een opening zijn te verwachten en functioneerde het element als latei. Gezien de profilering van deze latei zou dit element op deze plaats zijn hergebruikt.

Het op de achtergevel aansluitende gedeelte van het metselwerk is uitgevoerd in gele bakstenen met een formaat van 18 x 8 x 3,5 cm. In dit metselwerk zijn ook gedeelten met appelbloesemkleurige baksteentjes met een iets groter formaat van 18,5-19 x 8,5 x 3,5-3,7 cm aangetroffen. In dit gevelgedeelte is één opening aanwezig. Deze opening is beëindigd met een halfsteens hoge rollaag. In de opening is een 6-ruits schuifvensters op een voor de gevel uitstekende houten lekdorpel geplaatst.

17: De verticale naad tussen de twee verschillende baksteensoorten in de rechter zijgevel. Boven het aanwezige venster is de dagkant van een verdwenen venster zichtbaar. Achter de poortvleugel is het herstelde metselwerk zichtbaar van de verwijderde vensters die op een afwijkende hoogte waren aangebracht.

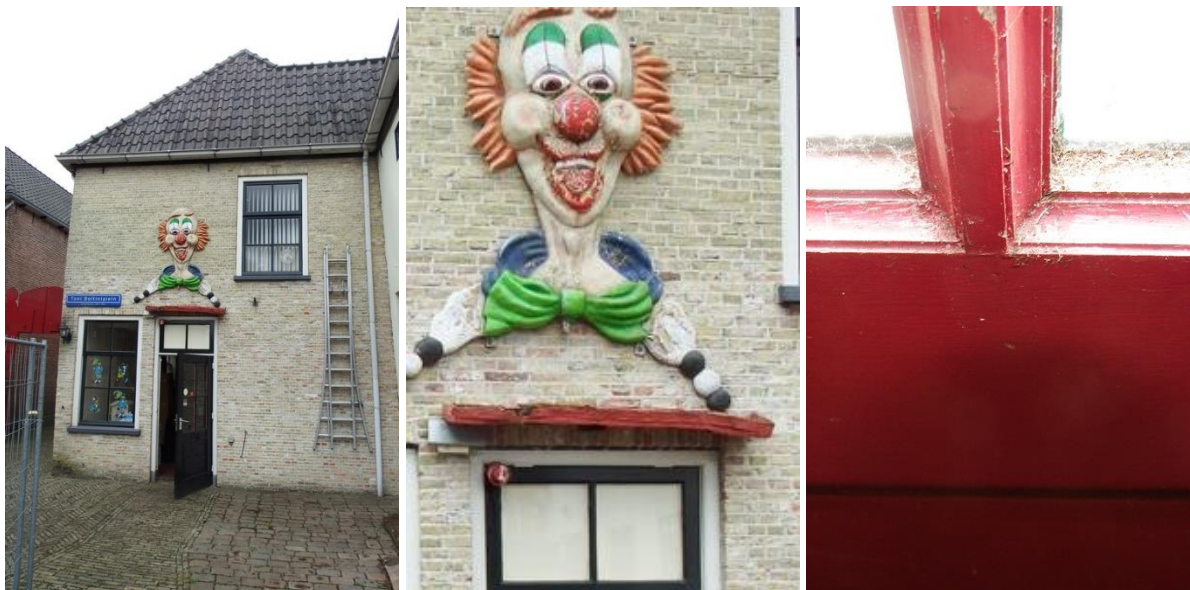
Door de aansluitende bebouwing van Markt 56 is de achtergevel gedeeltelijk zichtbaar. Het niet zichtbare gedeelte is onderdeel geworden van de linker zijgevel. Deze gevel is geheel gemetseld in kruisverband vanaf het maaiveld tot aan de dakvoet. De onderste helft van deze gevel is

opgemetseld met gele hergebruikte bakstenen met een formaat van 18-18,5 x 8-8,5 x 3,5-3,7 cm en een 10-lagenmaat van 48,5 cm.

18: Achtergevel. Links een overzicht. In het midden een detail van deze gevel met een horizontale bouwnaad ter hoogte van de onderzijde van het venster op de tweede bouwlaag, die aangeeft dat deze gevel met twee partijen gele baksteen is opgebouwd als spouwmuur. Rechts een detail van de glasdeur die is uitgevoerd in meranti, een moderne houtsoort.

Daarboven lijkt dezelfde baksteensoort aanwezig te zijn; het formaat daarvan lijkt iets af te wijken gezien het verloop in het verband op de grens van beide gevel vlakken. Beide gedeelten van de gevel daarbij opnieuw opgemetseld en waarschijnlijk uitgevoerd als spouwmuur. In de gevel zijn drie rechthoekige openingen aanwezig die allen zijn beëindigd met een halfsteens hoge rollaag. In de openingen zijn twee 6-ruits schuifvensters en een deurkozijn met bovenlicht. De vensters bezitten een voor de gevel uitstekende houten onderdorpel als lekdorpel. Het deurkozijn is geplaatst op een hardstenen onderdorpel met neuten. De vensters dateren gezien de nog scherpe detaillering van de profielen en de zichtbare houtnerf door het schilderwerk uit de tweede helft van de 20ste eeuw. Het dakschild is bedekt is met gesmoorde Opnieuw Verbeterde Hollandse (OVH) dakpannen.

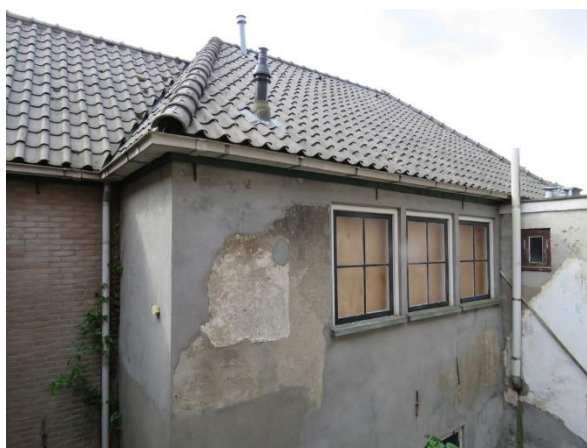
19: Linker zijgevel die geheel is gepleisterd. In het pleisterwerk zijn verschillende bouwfasen en herstellingen herkenbaar.

Het aansluitende gedeelte inclusief een gedeelte van de achtergevel is vanaf het maaiveld tot aan de dakvoet vlak gepleisterd met een cementmortel. In dit gepleisterde gevelgedeelte zijn vier openingen aanwezig. Op de eerste bouwlaag bevindt zich een deuropening naar een binnenplaats die gedeeltelijk bij dit casco behoort. In de opening is een modern enkelvoudig kozijn met een vlakke deur geplaatst. Daarboven zijn op de tweede bouwlaag drie openingen met 4-ruits vensters aanwezige die zijn geplaatst op een gepleisterde lekdorpel. Het rechter gedeelte dat zich boven de aansluitende belending aan de Onnastraat bevindt is tot aan de dakvoet gemetseld in kruisverband. Langs de aansluiting met de voorgevel is een verticale naad aanwezig, waartegen het verband aansluit en die wijst op de vernieuwing van de voorgevel.

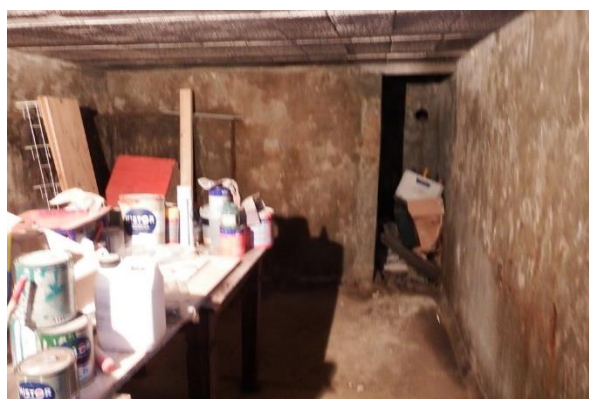
Rechthoekige ruimte over de gehele breedte van het casco. De vloer is voorzien van een cementdekvloer, de wanden zijn gepleisterd met een cementmortel en in het plafond is de onderzijde van een combinatievloer met lichtbetonnen elementen zichtbaar. In de nis aan de rechterzijde is het plafond voorzien van een underlaymentplaat. In de nis aan de linkerzijde is een vuren houten open steektrap met bovenkwart geplaatst. Al deze kenmerken wijzen op een datering in de tweede helft van de 20ste eeuw. Op de voorwand en de aansluitende linker zijwand is een verdikking aanwezig met een dikte van 12 cm en circa 1 meter hoog. De linker rand van de voorwand bezit een onregelmatig oppervlak en wijst op de aanzet van een muur. Dit kan een scheidingsmuur zijn maar ook de eindmuur van een veel kleinere kelder die gezien de hoogte van de verdikking mogelijk een gewelfde beëindiging had. Door het ontbreken van verdere kenmerken is deze kelder nauwelijks te dateren. In het algemeen werden vanaf de 19de eeuw geen overwelfde kelders meer gemetseld.

20: Kelderruimte naar de linker zijgevel. In het plafond is de combinatievloer met elementen in lichtbeton zichtbaar.

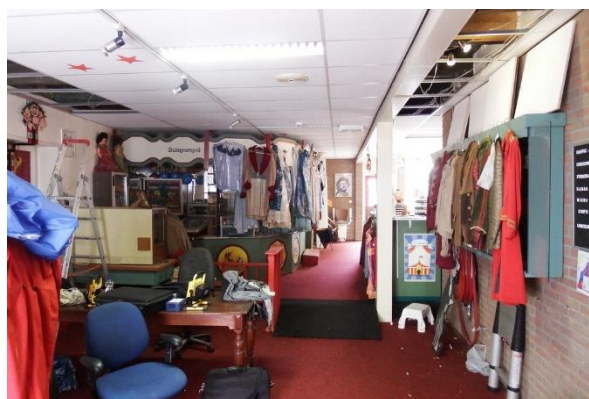
Deze bouwlaag is geheel afgewerkt met modern tapijt op de vloer, op diverse wijzen afgewerkte wanden en een systeemplafond. De vloer bezit twee niveaus, waarvan het laagste aansluit op het straatniveau. In het systeemplafond is een afgetimmerde balk op twee dito kolommen en een gemetseld penant in de achterwand zichtbaar, die in de lengte door de ruimte loopt. De eerste kolom staat op de vloerrand midden in de ruimte, terwijl de tweede tegen de binnenzijde van de pui in de voorgevel is geplaatst. Achter het systeemplafond is een geschilderde enkelvoudige balklaag zichtbaar, waarvan de balken een doorsneden van 13 x 19 cm bezitten en een h.o.h.-afstand van ca 1 meter; de

21: Geheel ingerichte winkelruimte gezien naar de achtergevel.

onderhoeken zijn voorzien van duivejagers. Op deze balklaag is een vloerbeschot met een werkende breedte van 28-29 cm aanwezig. Deze vloer dateert gezien de kenmerken waarschijnlijk uit de 18de eeuw en is mogelijk gehandhaafd bij de afbraak van een ouder casco of hergebruikt.

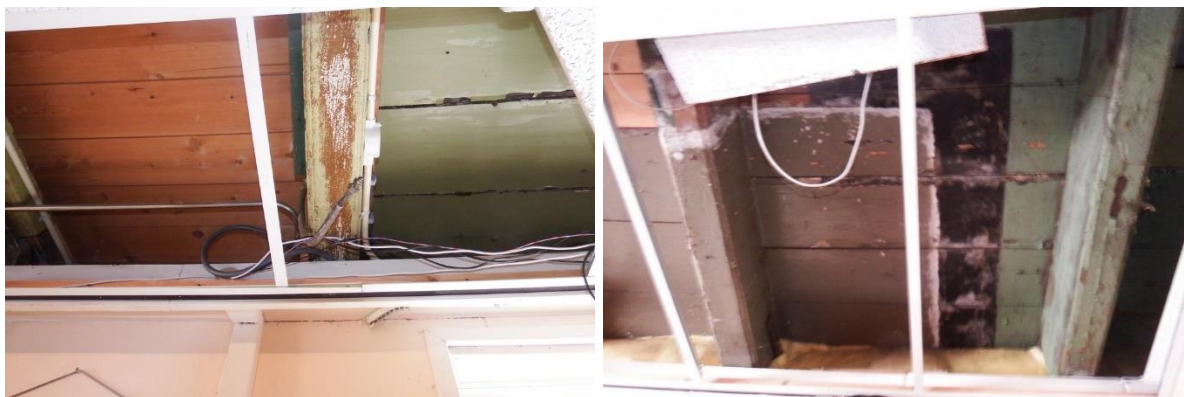
22: Details van de plafondbalklaag. Links het herstel van het vloerbeschot en rechts een aansluitende wand op het plafond die een smalle ruimte aangeeft, mogelijk een portaal of gang met trapopgang naar de tweede bouwlaag.

In het plafond is de afdruk van een aansluitende wand zichtbaar op ca. 0,9 meter van de rechter zijmuur en was waarschijnlijk een gang die de voorgevel verbond met de binnenplaats aan de rechterzijde. Aan de linkerzijde is over twee balkvakken diezelfde balklaag zichtbaar. Daarachter zijn diezelfde balken zichtbaar maar voorzien van niet geschilderd vuren houten beschot met een werkende breedte van 14 cm. De eerste tussenafstand is nog vergelijkbaar met de afstanden ervoor, terwijl die erachter balk vakken met een h.o.h.-afstand van ca. 0,75 meter bezitten. Vanaf dit gedeelte worden de geprofileerde balken afgewisseld met moderne balkafmeting van 6 x 17,5 cm. op de laatste balkvakken aansluitend tegen de achtergevel is wel weer het geschilderde beschot met een werkende breedte van 28 cm aangetroffen. Omdat de schilderlaag doorloopt en geen sporen van hergebruik van het beschot zijn te ontdekken zouden de tussenbalken met een moderne afmeting zijn toegevoegd aan de balklaag; zonder de moderne balken zou de h.o.h.-afstand ca 1,6 meter bedragen. De wanden bezitten diverse afwerkingen. De binnenzijde van de linker zijgevel en rechter zijmuur zijn afgeplaat en voorzien van isolatie. Het gedeelte aansluitend op de achterwand is voorzien van geschilderd stucwerk. In deze hoek is een rechte steektrap met tussenbordes op stalen keepbomen geplaatst. De treden zijn samengesteld uit gelakt merbau. De overige wanden zijn gemetseld in halfsteens verband vanaf de vloer tot aan het plafond met een modern bakstenen in Waalformaat. Dit metselwerk is afgewerkt met een iets terug liggende platvolle voeg, uitgevoerd met cementmortel. In deze afgescheiden ruimte bevinden zich de toegang tot de kelder en een van buiten toegankelijk openbaar toilet.

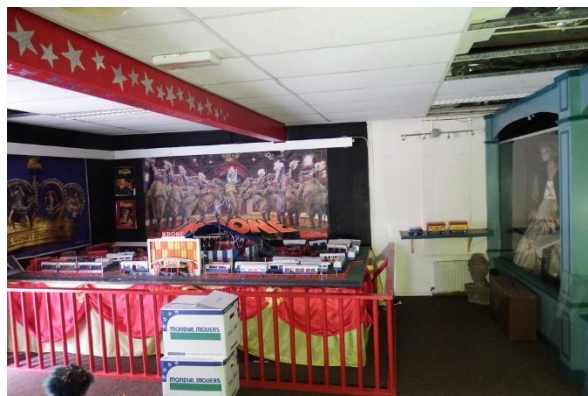
Deze bouwlaag is ingedeeld met tussenwanden in een tentoonstellingsruimte, een pantry en enkele werk- en bergruimten. Vanuit de trapopgang is de tentoonstellingsruimte toegankelijk. Alle ruimten zijn afgewerkt met een tapijt op de vloer, voorzetwanden langs de buitenmuren, stijl- en regelwerk wanden met beplating als ruimte scheidingen en een systeemplafond. In het systeemplafond is een afgetimmerde balk op één vierkante stalen kolom afm. 10 x 10 cm, die in de lengte door de

23: Volledig ingericht ruimte op de tweede bouwlaag, gezien naar de voorgevel.

ruimte loopt. Achter het plafond is een enkelvoudige balklaag zichtbaar, waarvan de balken zijn samengesteld uit gekantrecht rondhout, waartegen moderne gezaagde balken zijn aangebracht. In de linker zijmuur is een doorgang aangebracht die aansluit op een luchtbrug naar de tweede bouwlaag van Onnastraat 7. De puien van deze luchtbrug zijn samengesteld uit moderne geschilderde kozijnprofielen waarin een moderne houtsoort meranti herkenbaar is. Hiermee is deze luchtbrug te dateren in de tweede helft van de 20ste eeuw.

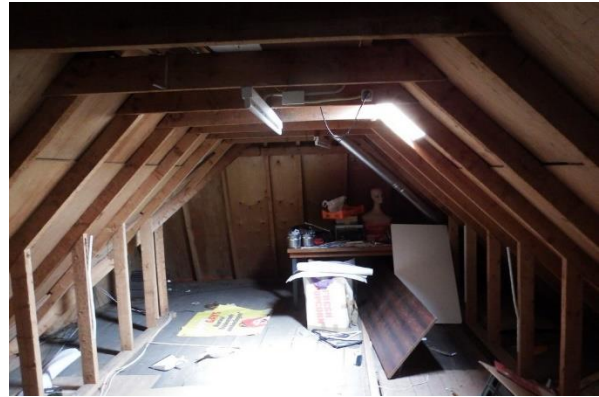
In het plafond van de tweede bouwlaag is een vliezoluik aanwezig waarop een houten trap ligt die de zolder toegankelijk maakt. Op de zolder ligt een vloerbeschot van delen met een verschillende werkende breedte. Het grootste, niet aansluitende, gedeelte bezit een werkende breedte van 23-25 cm. op deze vloer is een dakconstructie geplaatst die is samengesteld uit sporen met haanhouten, waarin een nok regel is aangebracht. De afmeting van de uit gezaagd vurenhout gehaalde sporen en de nokregel bedragen 5 x 11,5 cm en die van de haanhouten 3,5 x 14,5 cm. De sporen zijn ondersteund met een open knieschot dat is samengesteld uit vloerregels waarop standvinken zijn aangebracht, allen met dezelfde afmeting van 5 x 9,5 cm. over de sporen is een dakbeschot van underlayment, dat dakpansgewijs is aangebracht.

24: Zolderruimte gezien naar de achtergevel.
