Bouwhistorische  
Opname

Januari 2023

**Onnastraat 7,  
Steenwijk**

Adres: Onnastraat 7, 8331 HL Steenwijk  
Kadastraal bekend: gemeente Steenwijk , sectie M, nummer 5643  
Bescherming: -  
Eigenaar: Gemeente Steenwijkerland  
Contactpersoon: -  
Huidig gebruik: leegstaand  
Projectnaam: Museum Steenwijk.  
Opdrachtreferentie: O023

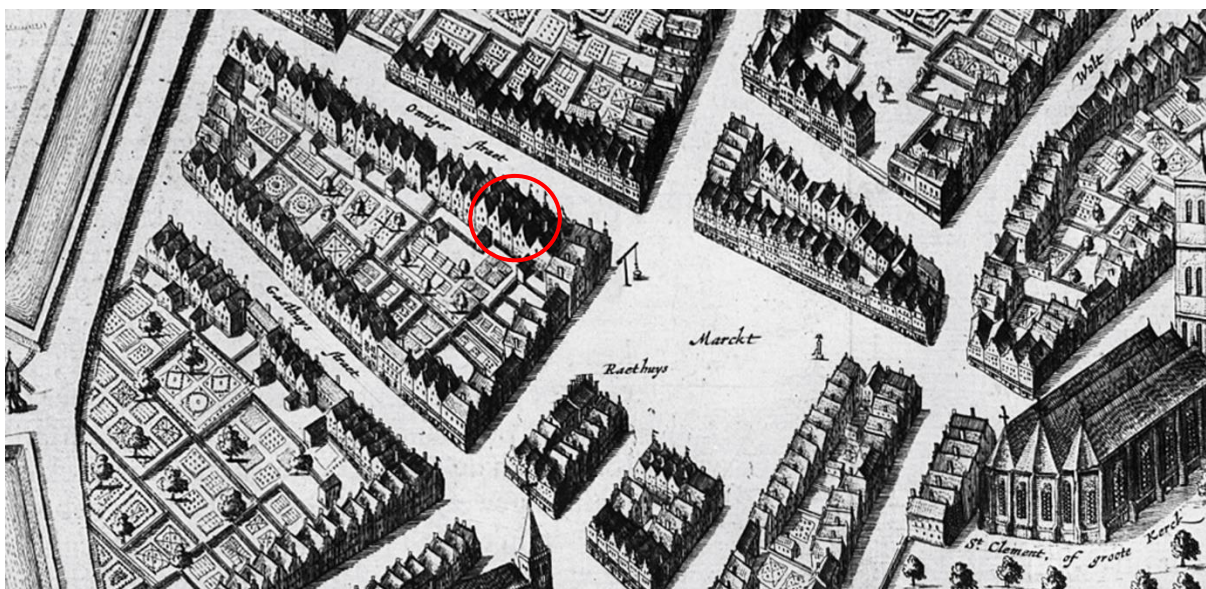
1: Uitsnede uit de kaart van Blaeu, gedateerd 1649, met centraal de Markt in Steenwijk. In de rode cirkel de locatie van het onderzochte huis.

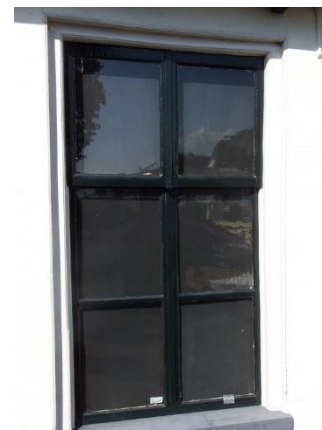
2: In de achtergevel aanwezig 6-ruits schuifvenster met verbrede middenroede.

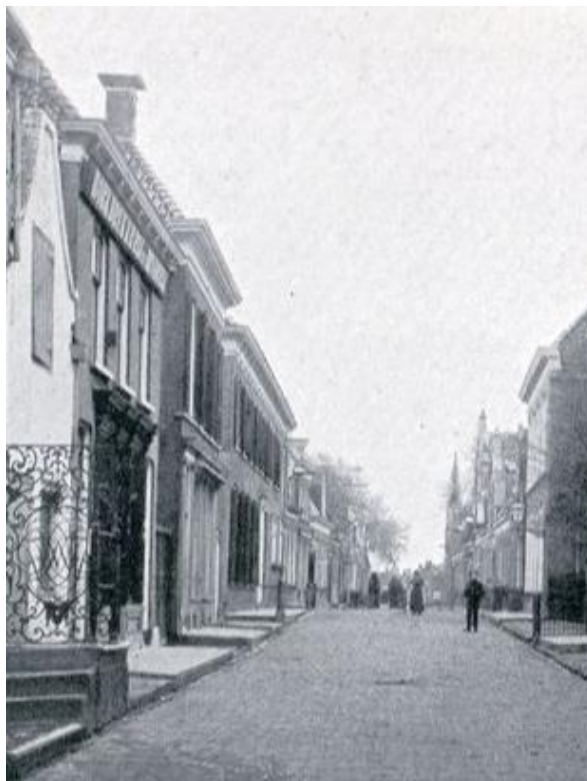
3: Foto rond 1900 waarop het onderzochte huis (met schoorsteen op het nokuiteinde) is afgebeeld.  
Bron foto: Beeldbank gemeente Steenwijk, nr. 226-0082

de kelder ook vanaf de straat bereikbaar maakt. Op de tweede bouwlaag werden drie vensters op de positie van de huidige vensters op de tweede bouwlaag. Deze oorspronkelijke 6-ruits vensters waren voorzien van persiënnes. Deze indeling is zichtbaar op een uit ca. 1900 daterende foto, zie afbeelding 9.

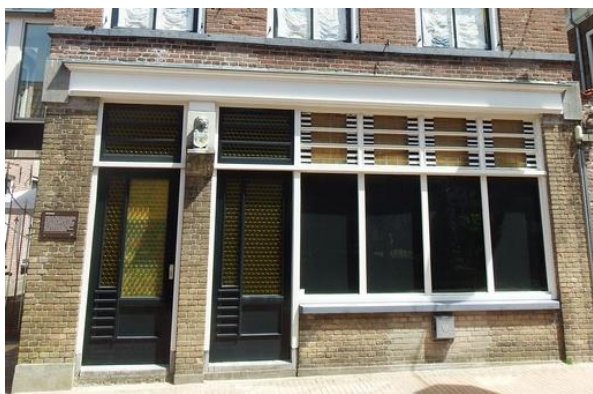
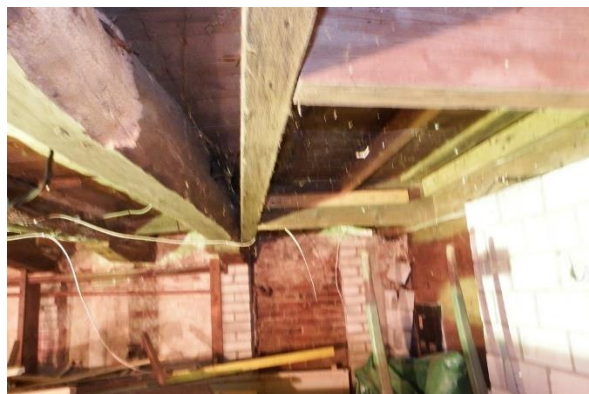
4: Verbouwing van de voorgevel (links) en het eerste balkvak, waarin een raveling is aangebracht (rechts).

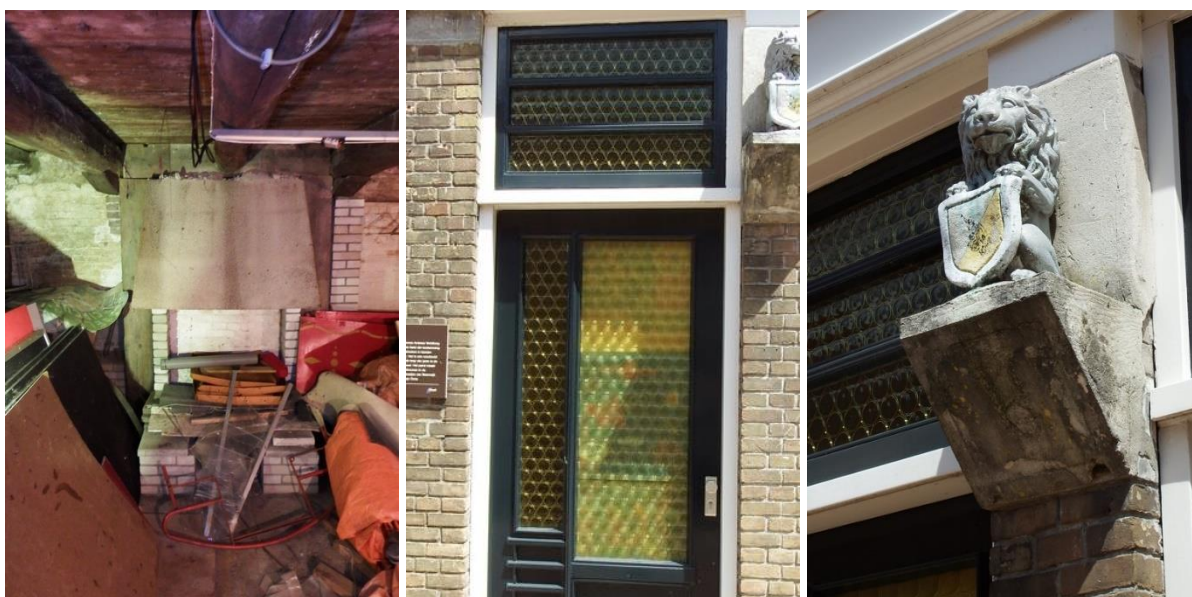
5: Links de schouw in de kelder, in het midden het geel getinte gefigureerde glas in de entree deur en rechts de schilddragende leeuw op een betonnen console.

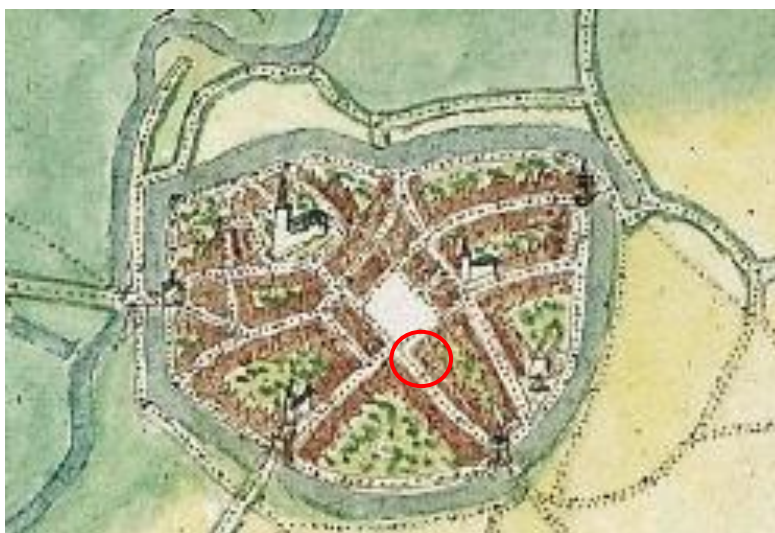
10: Uitsnede uit de 16de-eeuwse kaart van Jacob van Deventer, waarop in de rode cirkel de locatie is aangegeven. Bron:

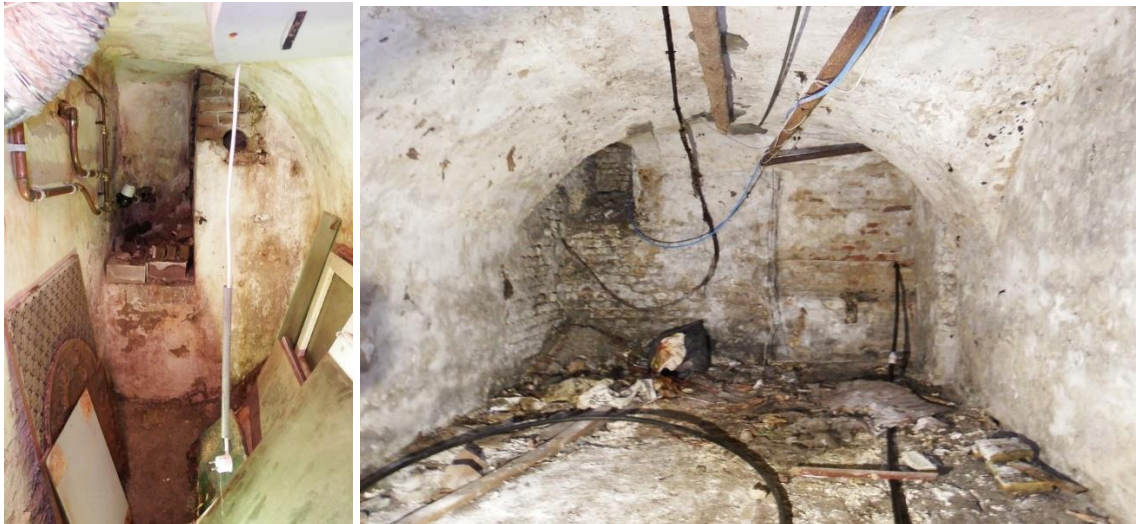
11: Overwelfde kelderruimte. Links de ruimte in Onnastraat 7 met de overwelfing, ondersteund door de zijmuur (links) gezien naar de voorgevel. Rechts de ruimte met de volledige overwelfing in Markt 64 gezien naar de voorgevel.

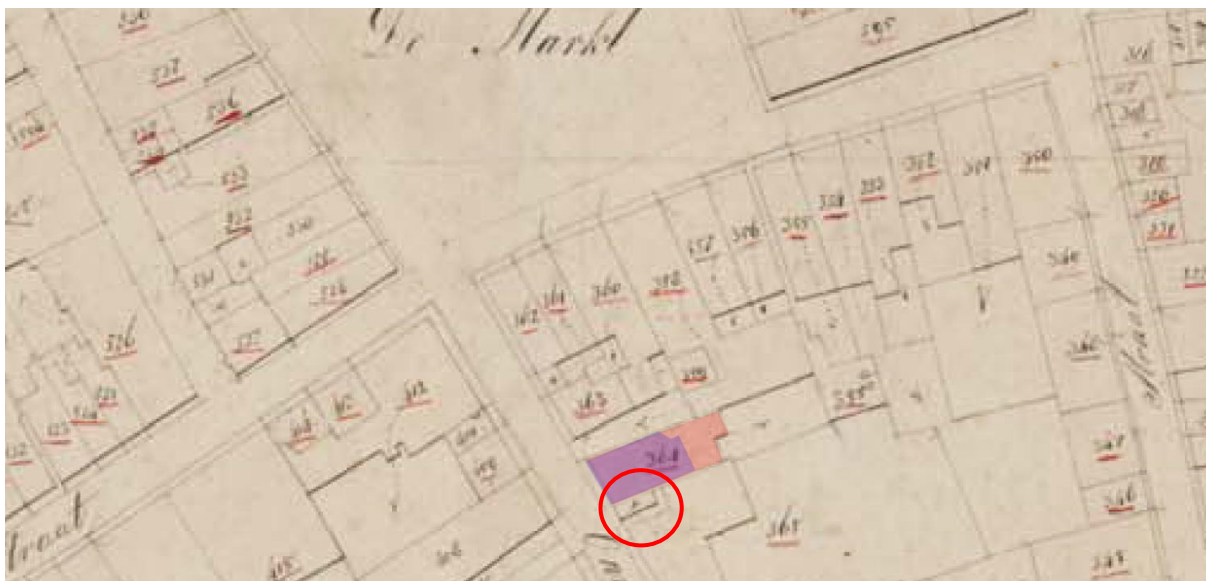
12: Uitsnede uit de Kadastrale Minuut (1811-1832). Hierop is in rood het in 1832 nog aanwezige gedeelte van het huis en in paars het in 1883 herbouwde huis. In de rode cirkel de steeg over het belendende perceel.  
Bron kaart: Beeldbank Rijksdienst voor het Cultureel Erfgoed (RCE), nr. MIN04047E01.

Dit huis, dat is afgebeeld op de Kadastrale Minuut (1811-1832), is veel dieper dan het huidige huis en staat op een veel dieper perceel. Het linker perceel blijkt dan ook bebouwd met een boerderij. Op die kaart is tegen de rechterzijde een klein bebouwd perceel aangegeven dat behoorde bij het belendende perceel maar gescheiden is van de overige op dat perceel aanwezige bebouwing met een steegje. Het steegje zou een recht van overpad aangeven tot een toegang naar het huis via de rechter zijgevel. Mogelijk was het afgeplate venster in deze gevel samen met de deuropening in een vensteras geplaatst en was de structuur van het huis voorzien van een dwarsgang. De huidige achtergevel zou op een tweede bouwlaag een binnenmuur zijn.

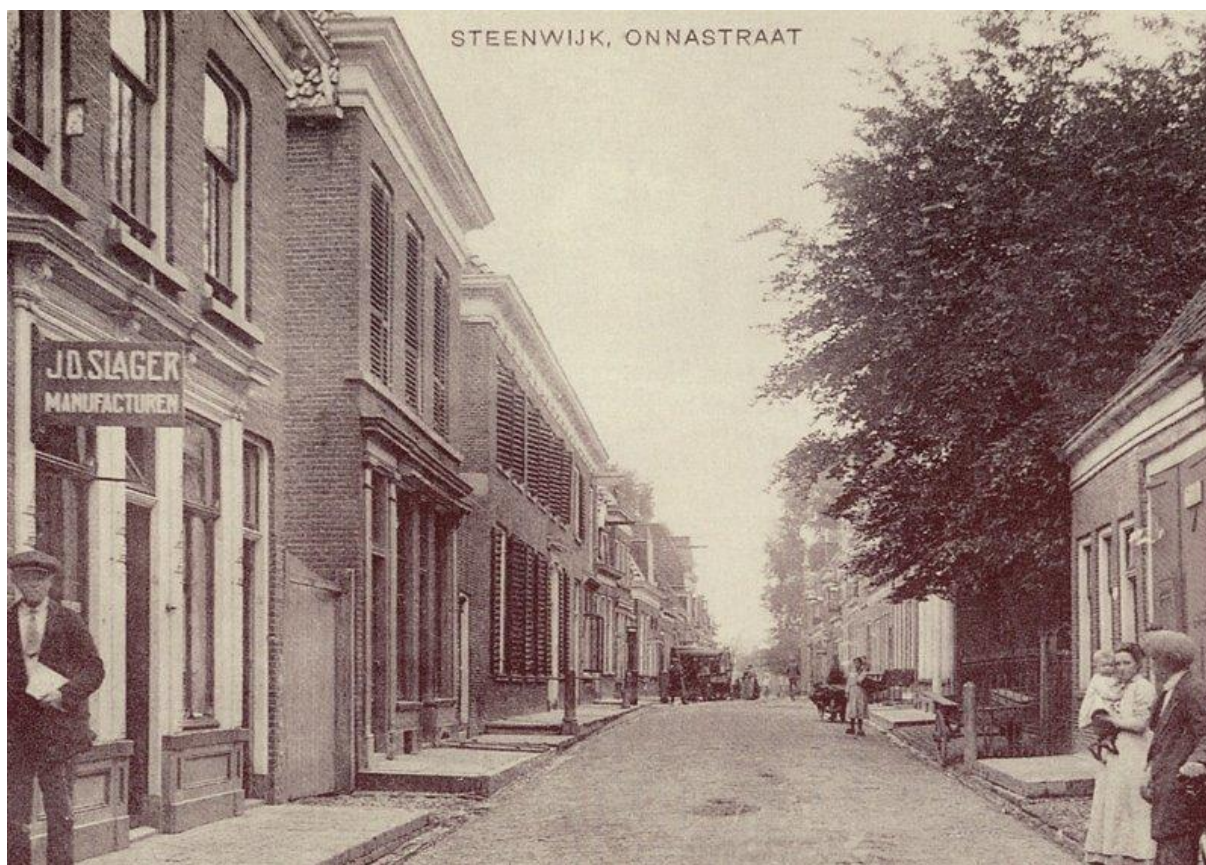
13: De Onnastraat gezien aar het zuiden waarop het tweede pand aan de linkerzijde het onderzochte huis is. Behalve de voorgevel op de eerste bouwlaag is er sinds die tijd weinig veranderd.

Aan het einde van de 19de eeuw ontstaat de huidige vorm van het huis dat werd opgetrokken in een baksteenformaat dat overeenkomt met het moderne waalformaat. Het aangebrachte voegwerk en de baksteen met de wat afgeronde hoeken geven aan dat het geen modern product is. Ook de smalle 6-ruits schuifvensters met kraalprofiel in de smalle dorpel- en stijlprofielen bevestigen dit. In de kadastrale registratie is de "herbouw" aangetekend in het jaar 1883. Deze herbouw is ingegeven door de verkoop van de aanwezige achtertuin en de bouw van een nieuw kleiner huis met achtererf. Behalve de rechterzijgevel en de binnenmuur die op de tweede bouwlaag ging fungeren als achtergevel werden alle gevels geheel opnieuw opgetrokken. De rechter zijgevel en de aansluitende achtergevel werden daarbij gepleisterd. De langs de vensters aanwezige dagkantbetimmeringen met ojieven die aansluiten op het pleisterwerk waarin ondiepe voegen zijn getrokken als blokkenverband bevestigen deze aanname. De linker zijgevel werd geheel blind uitgevoerd op het bestaande kelderlicht na.

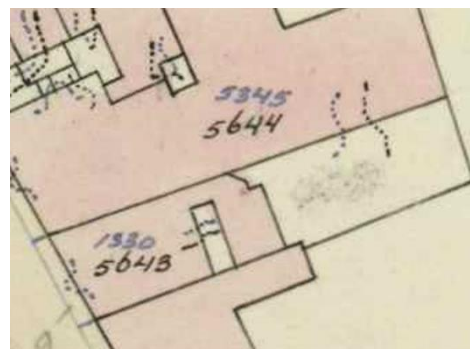
14: Uitsnede uit de hulpkaart dienstjaar 1960, waarop de huidige bebouwingzone de smalle open plaats is aangegeven. Bron Kadaster Archiefviewer, nr. HK\_SWK01\_E\_802

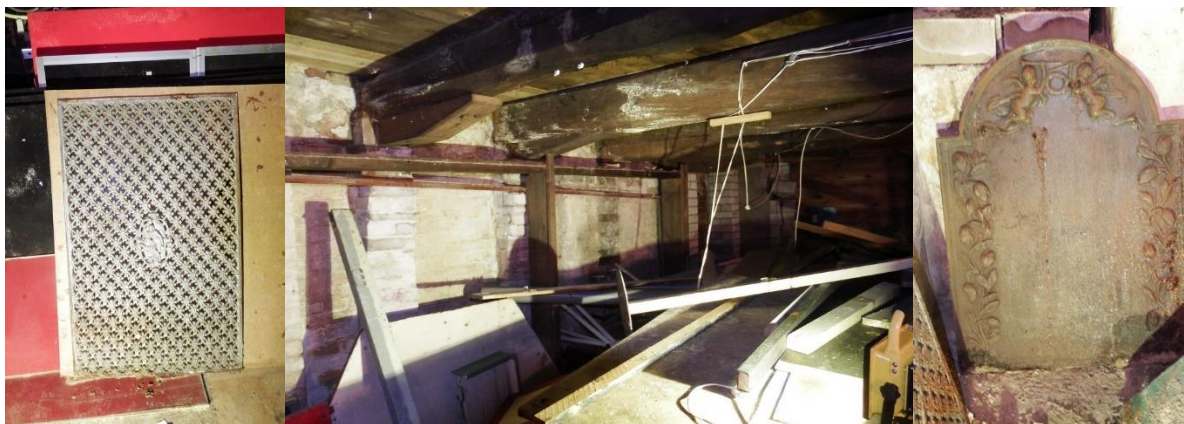
15: Links het aangetroffen deurrooster, in het midden de kelderruimte langs de rechter zijmuur en rechts de aangetroffen haardplaat.

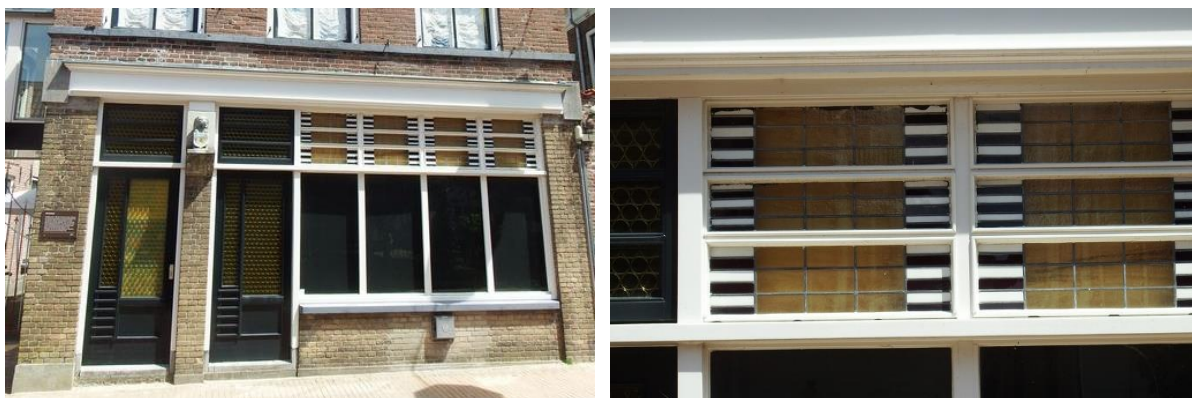
16: voorgevel op de eerste bouwlaag. Links een overzicht en rechts een detail van de bovenlichten.

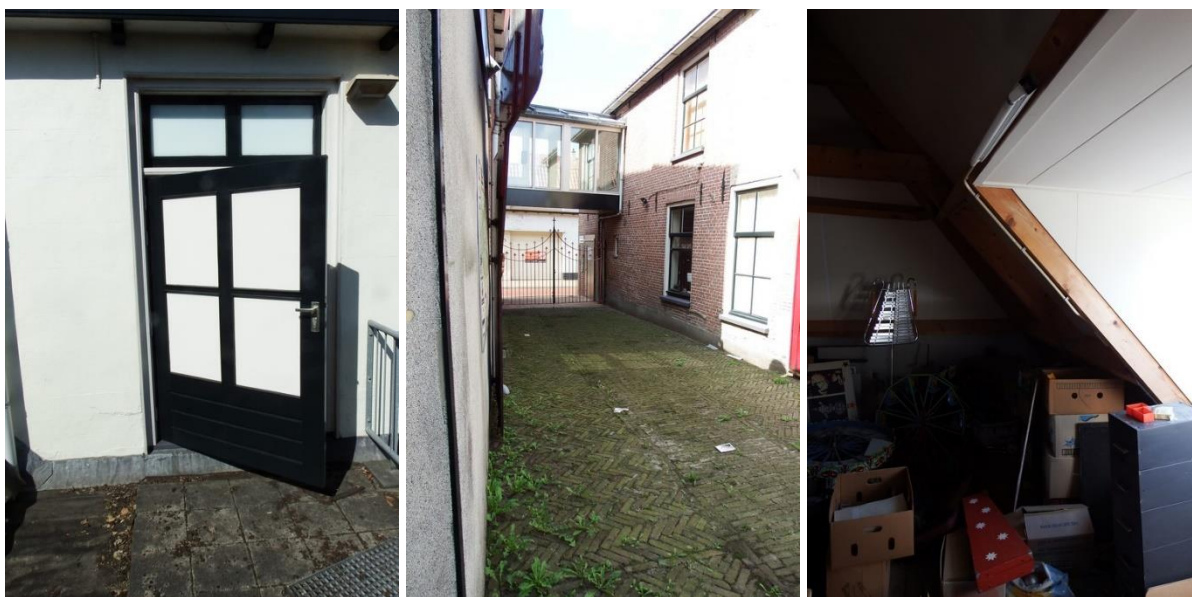
17: Links het tot vluchtdeur veranderd venster in de achtergevel, in het midden de luchtbrug tussen Onnastraat 7 en 3 en rechts de geheel vernieuwede zolderruimte.

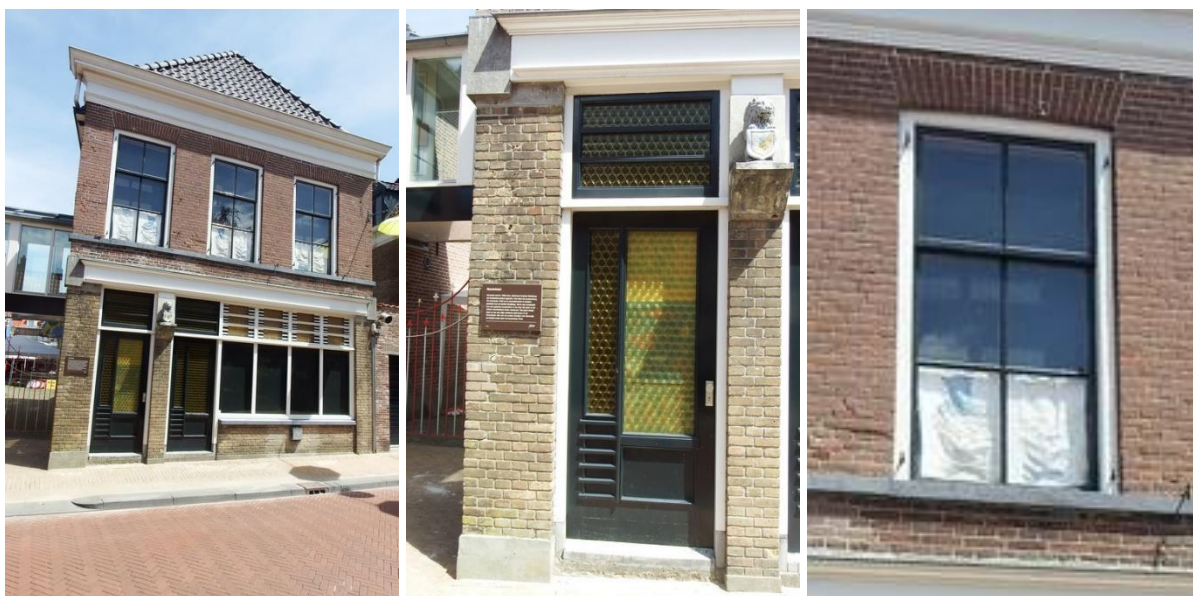
18: Voorgevel aan de Onnastraat. Links een overzicht, in het midden de entree met de expressieve horizontale en verticale belijning en rechts een 6-ruits venster met in de stijlen de duimen.

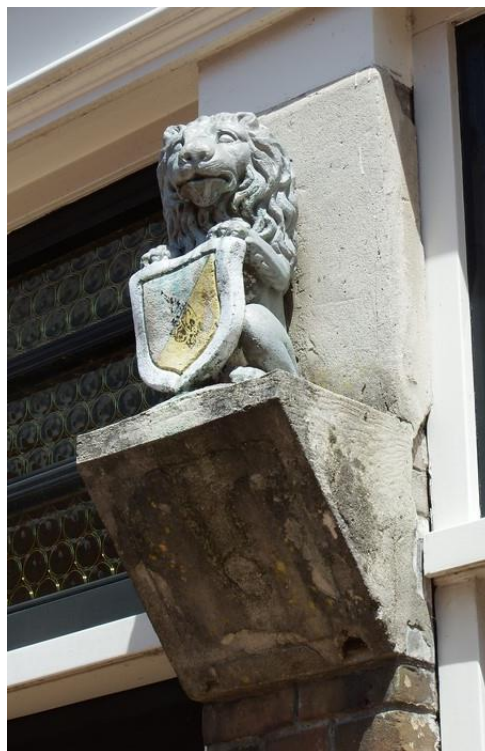
19: Schilddragende leeuw op een betonnen console.

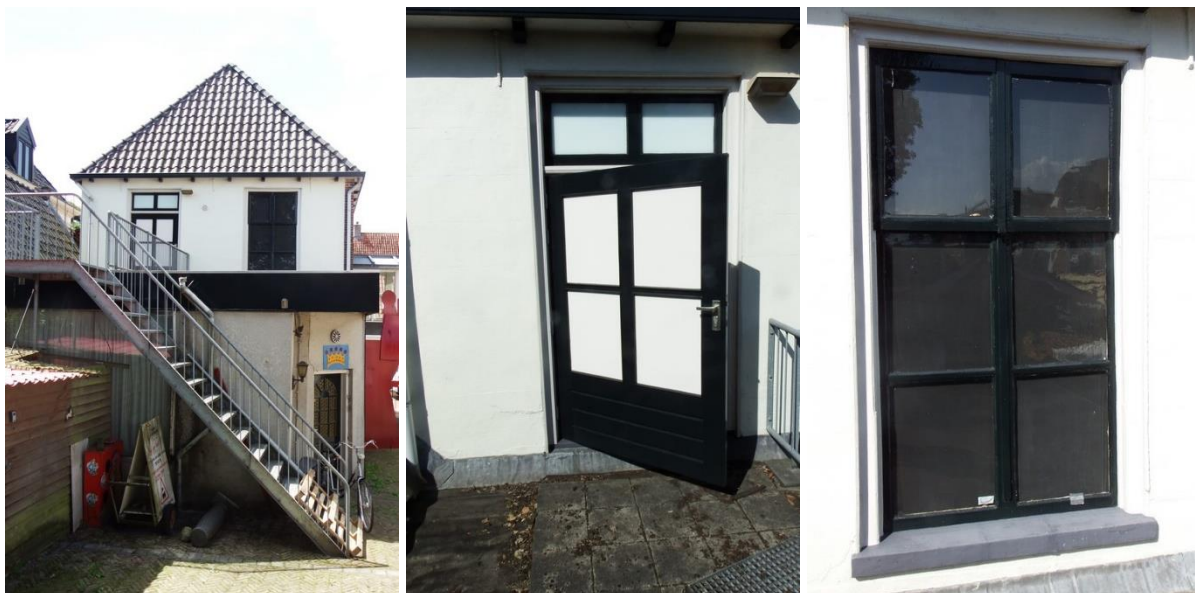
20: Achtergevel vanaf het binnenterrein. Links een overzicht, in het midden het tot deur met bovenlicht verbouwde venster en rechts het 6-ruits venster met verbrede middenroede.

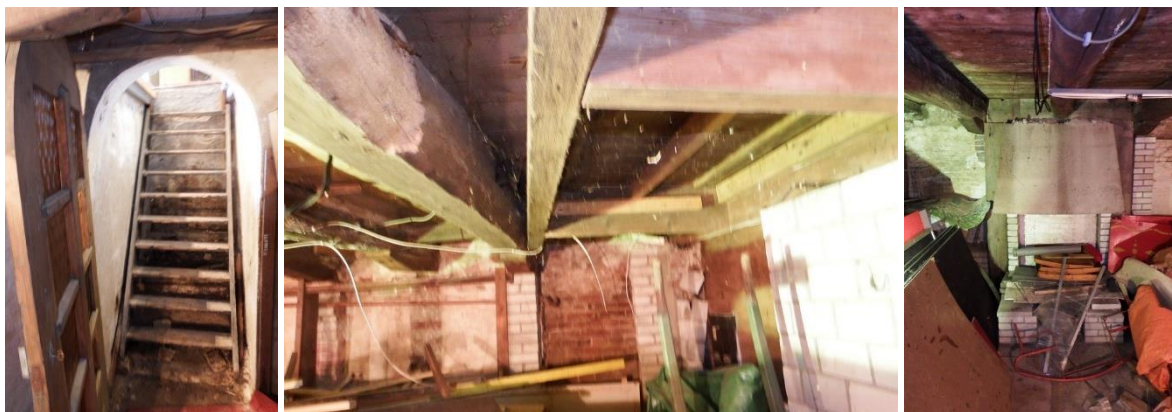
21: Kelder. Links de toegang met een rechte steektrap, in het midden de balken langs de voorgevel van gekantrecht hout en op de achtergrond beslagen rondhout en rechts de voorde fundering van de stookplaats (op de eerste bouwlaag) aangebrachte schouw.

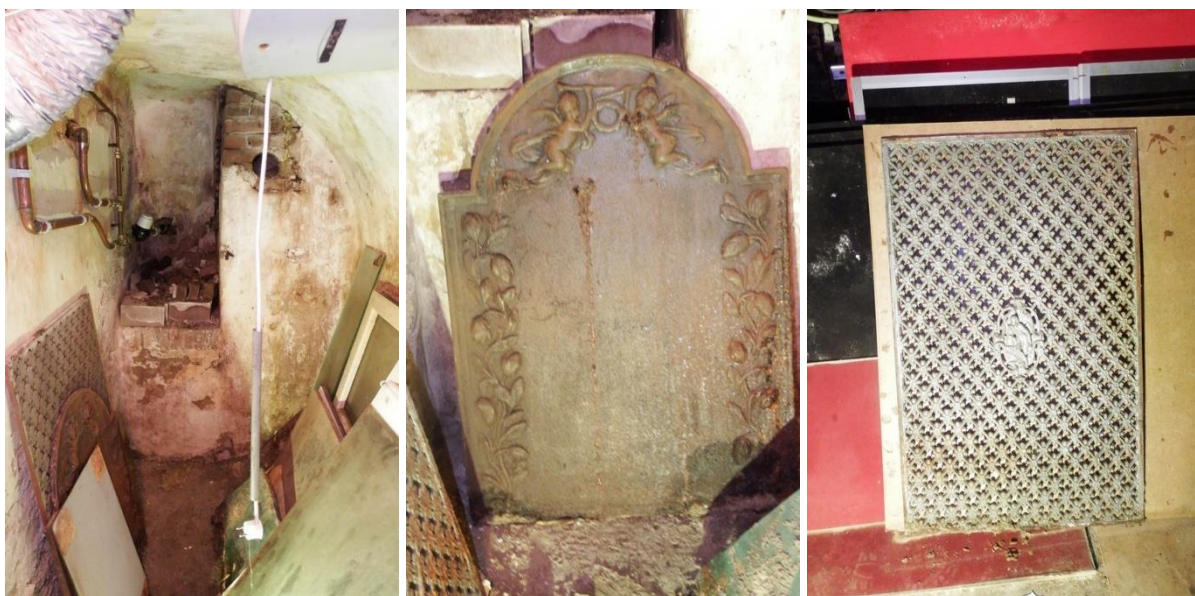
22: Kelderruimte met gewelf. Links een overzicht naar de voorgevel, in het midden entree en rechts twee losse vondsten: een haardplaat en een deurrooster.

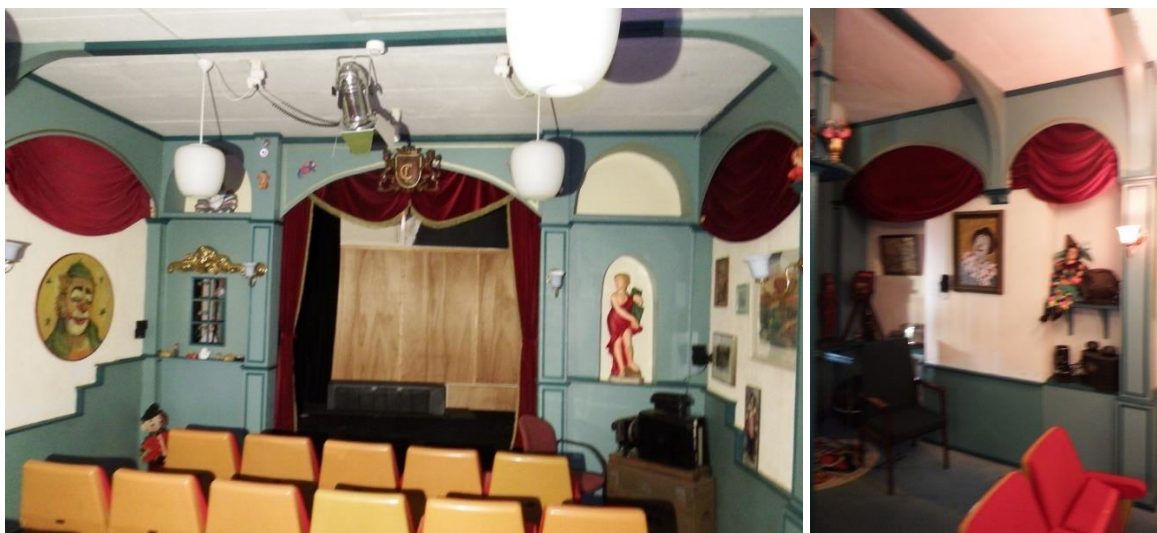
23: Eerste bouwlaag. Links een overzicht naar de straat met de inrichting als theaterzaal en rechts een schoorsteenmantel verborgen in de wandopbouw van de theaterzaal.

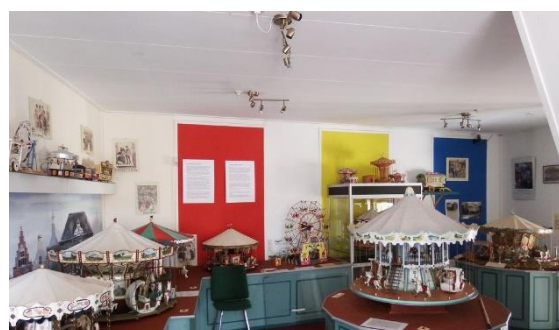
Figuur 24: inrichting tweede bouwlaag naar de Onnastraat. Achter de in primaire kleuren uitgevoerde vlakken bevinden zich de vensters in de voorgevel.

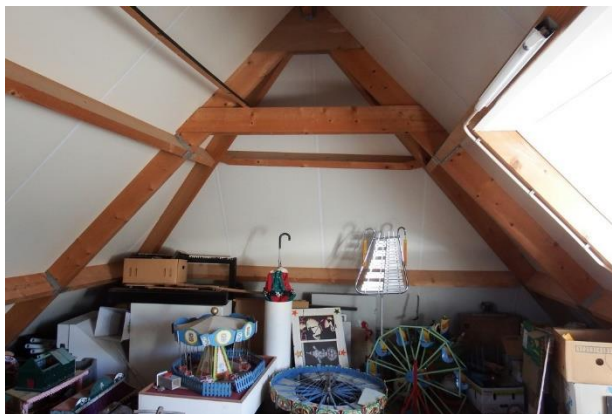
*Figuur 25: Overzicht van de zolder naar de achtergevel toe met de moderne kapconstructie en geïsoleerde dakplaten.*
