OPNAME ELEMENTEN MET  
BOUWHISTORISCHE WAARDE

"Drenthhal", Cruquiusweg 84-86  
Amsterdam

**VIS** RESTAURATIE  
Architecten

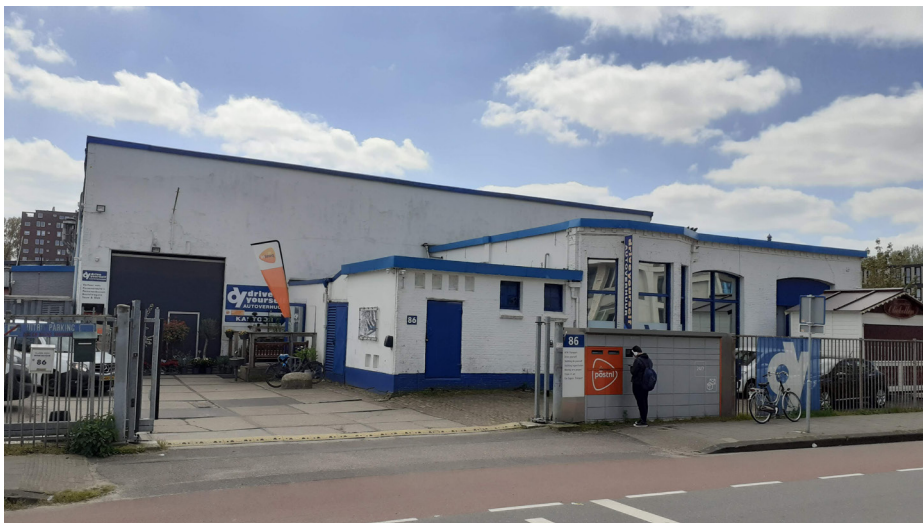
Afb.3 Noordgevel van de Drenthhal, 2023

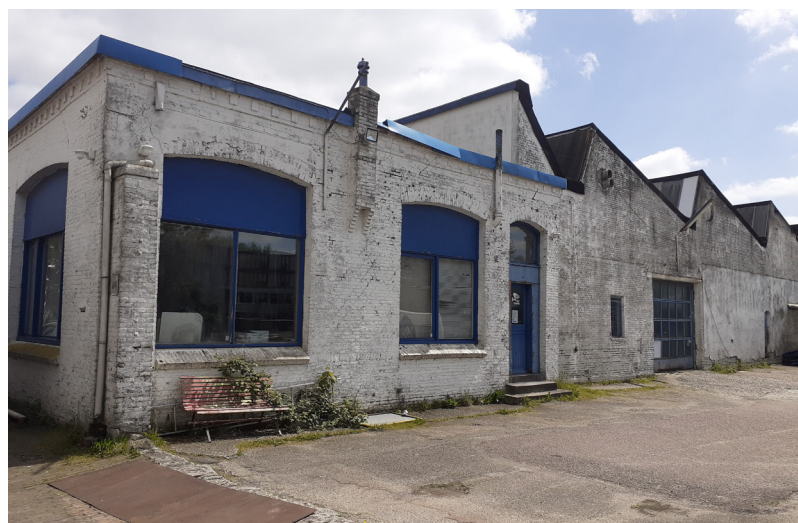
Afb.4 Westgevel van de Drenthhal, 2023. Uiterst rechts is in het pleisterwerk een vlak te zien waar voorheen de uitbouw met was- en kleedruimtes op de gevel aansloot.

met kleedkamer en waskamer (Afb.5). In grote lijnen is dit nog altijd zoals de fabriekshal er nu staat. Alleen de uitbouw met kleedkamer en waskamer is er niet meer (Afb.4).

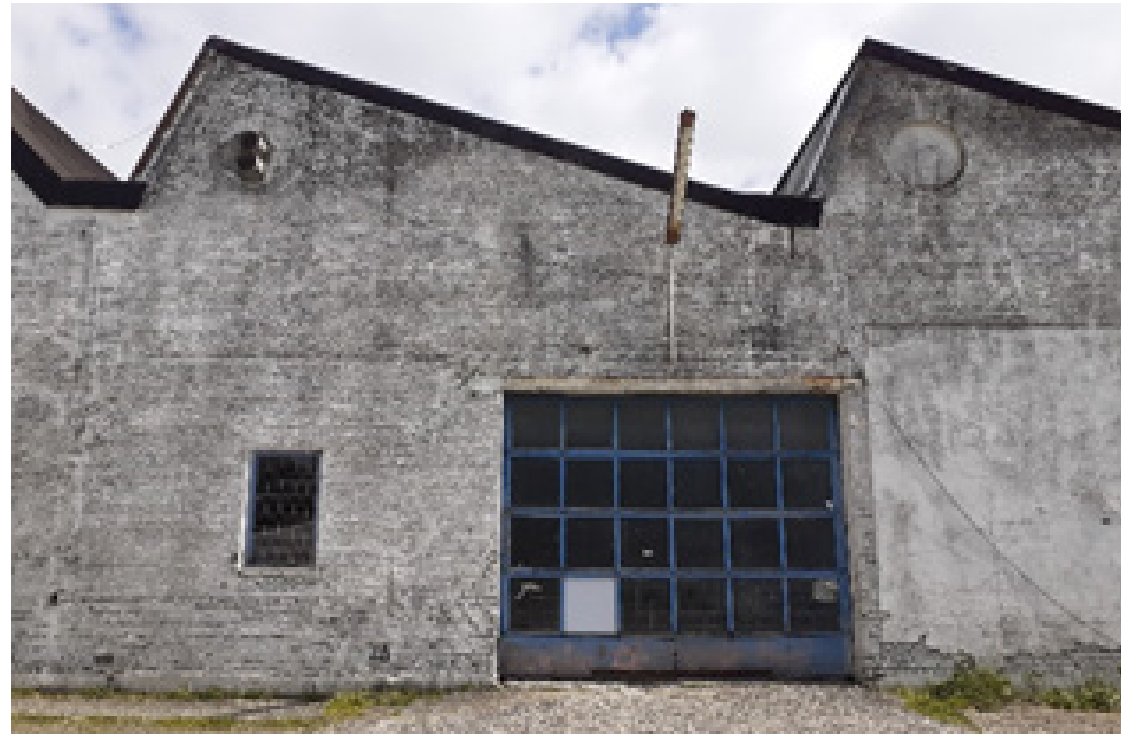
1. Sheddakvorm, haaiantanden dak
2. Kenmerkend gevelvlak (west- en oostgevel grote hal): lage betonnen plint (fundering), metselwerk met daarin staande koppenlaag, haaiantand bovenaan, en gemetselde segmentbogen van drie koppenlagen t.h.v. gevelopening, rond raam.

*Afb.15 Westgevel, toegang tot de hal is in een latere fase vergroot zodat een sectionale garagedeur geplaatst kon worden.*

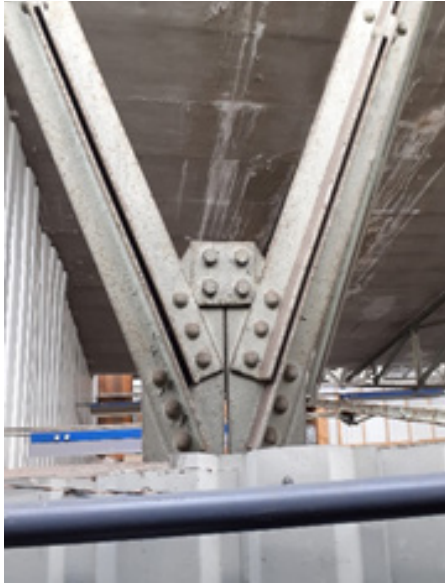
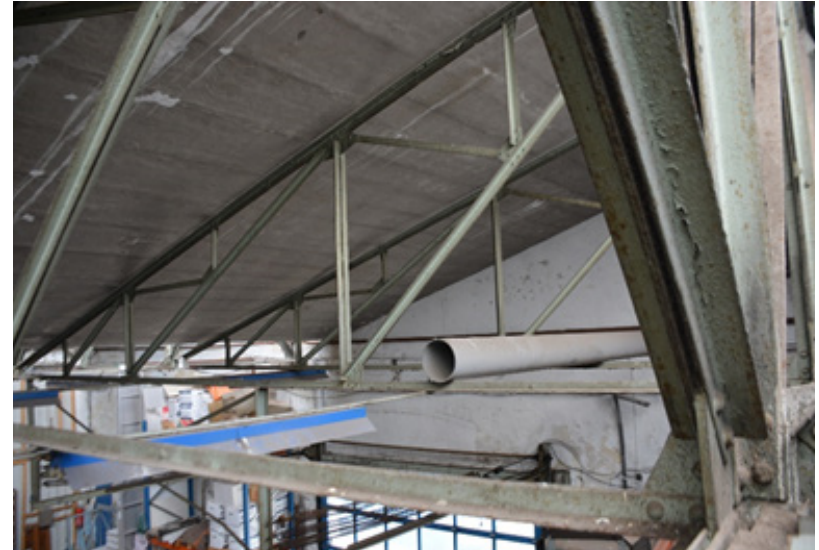
Kolom: stalen U-profielen met brandwerende bekleding) die onderaan en bovenaan iets uitzwenkt, bij voorkeur samen met gevel van betonnen plint, metselwerk, met op ca 0.8 m een staande koppenlaag, bovenin een rond raam.

Spanten: aan elkaar geklonken en geschroefd met bouten.

Afb. 16 Detail knoop spanten, zeskantige bouten en ronde popnagels

Afb. 17 Spanten aan de noordzijde van de hal

Afb. 18 Rechtsonder: Eén van de zes kolommen, bovenin en onderin licht uitgezwenkt

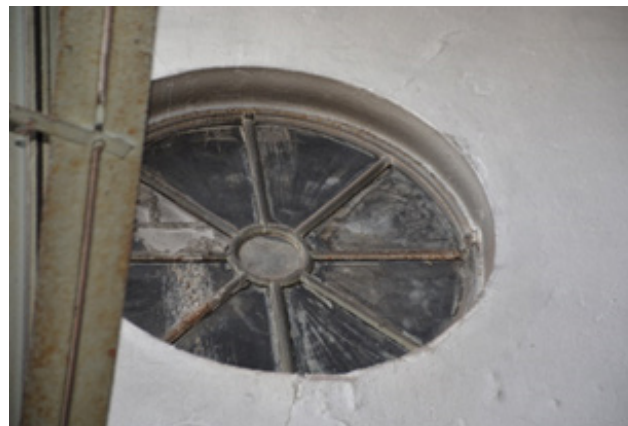
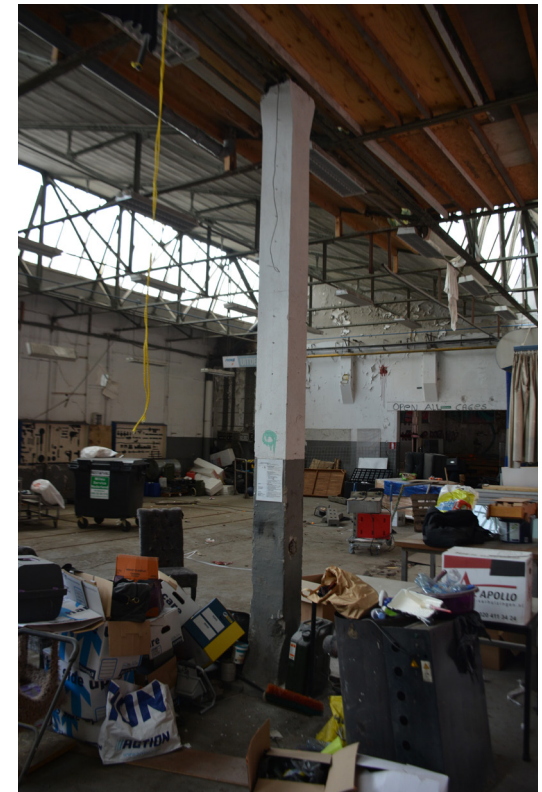
Deze 12 ramen bevinden zich bovenin de west- en oostgevel van de fabriekshal. Ze staan in het bestek uit 1916 als volgt omschreven: "sponning minimaal 10-18mm en ca. 90 cm diameter". Ze zijn mogelijk in de jaren '70 dichtgezet aan de buitenzijde, in elk geval vóór 1987. Zij zijn ca. vijftig jaar lang goed zichtbaar en herkenbaar geweest in het exterieur van de fabriekshal.

Afb. 19 Rond ijzeren raam van binnen uit de hal gezien

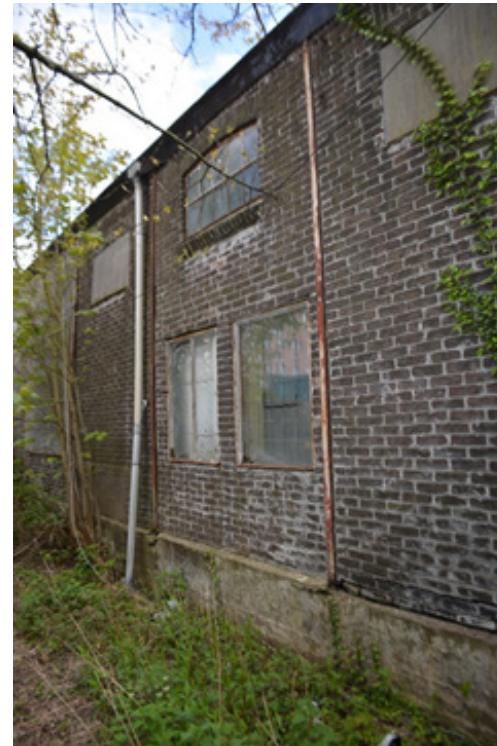
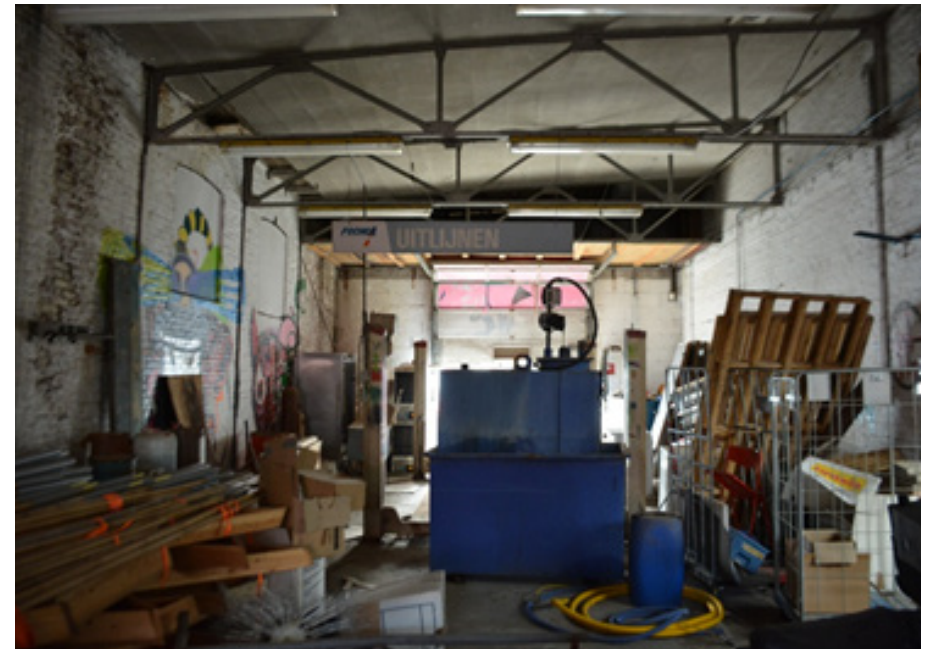
hogere betonnen plint, elke ca. 2,5 m een stalen profiel als muurstijl waartussen metselwerk-vlakken met hoog geplaatst stalen raamkozijn, bovenaan afgesloten met eenvoudig boeideel, licht hellend dak. Spanten: aan elkaar geschroefd met bouten.

Afb.20 Westgevel aanbouw fabriekshal, stalen 'muurstijlen' waartussen vakken metselwerk, hooggeplaatste stalen raamkozijnen. De twee lagere ramen zijn in een latere fase geplaatst.

Afb.21 Horizontale stalen vakwerkspanten in zuidoostelijke aanbouw, voorheen plaatwerk magazijn.

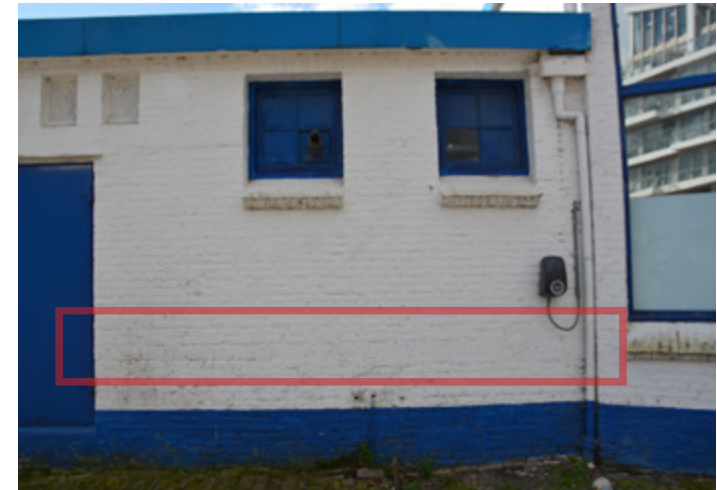
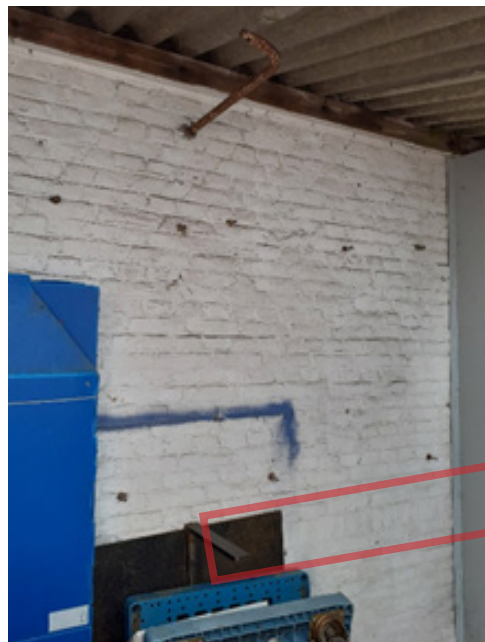
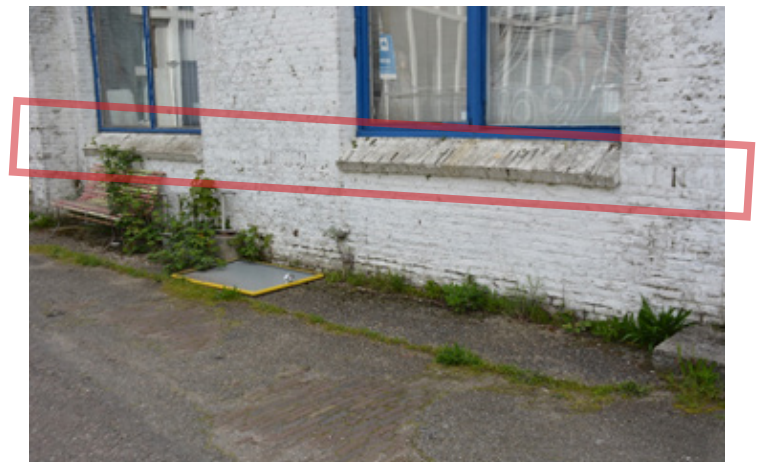
Zowel in de gevels van het kantoorgedeelte als die van de fabriekshal.

Afb. 22 Noordgevel kantoorgedeelte  
Afb. 23 westgevel kantoorgedeelte  
Afb. 24 Westgevel fabriekshal t.h.v. lage aanbouw met golfdak

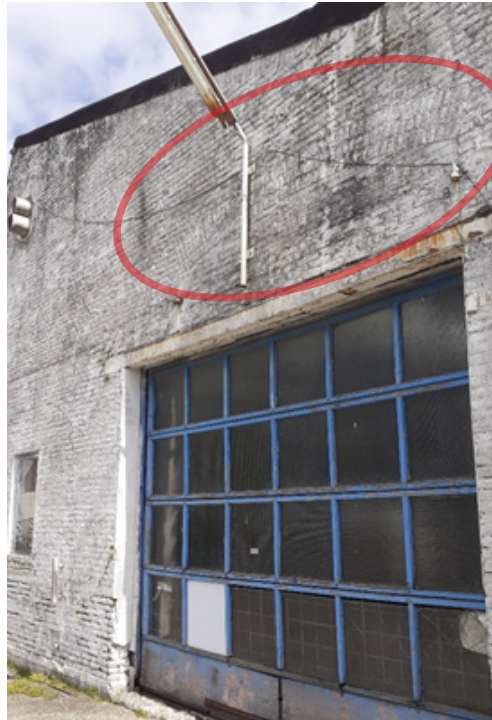
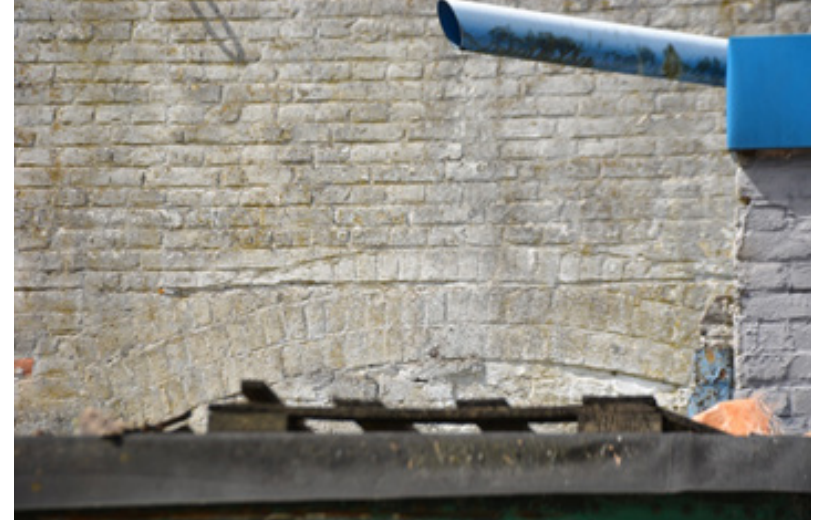
Drie gebogen koppenlagen

Afb.25 Westgevel, segmentboog boven later geplaatste garagedeur

Afb.26 Dichtgezette toegang naar grote hal, oostgevel, met een gemetselde segmentboog, 3 lagen

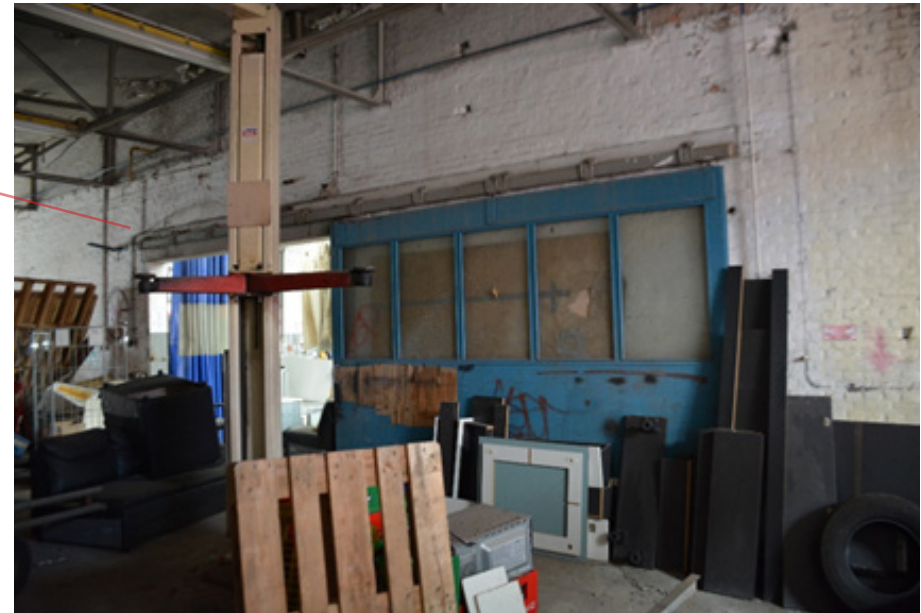
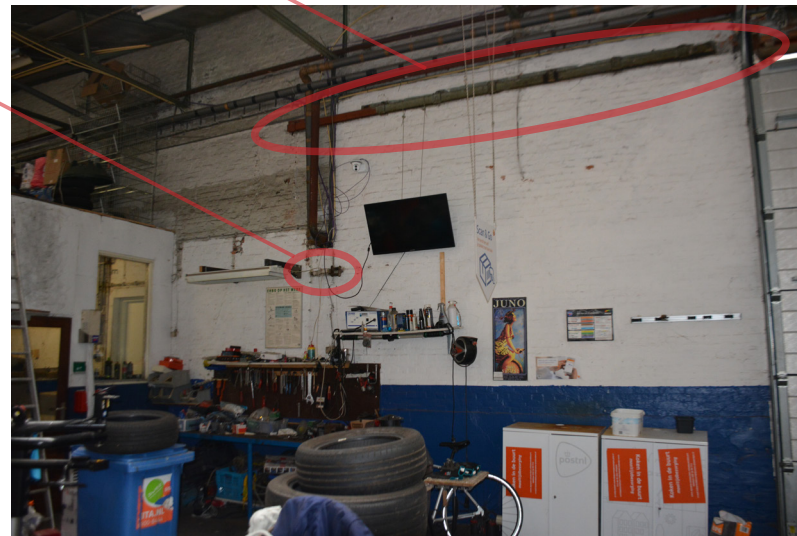
In de zuidoostelijke aanbouw (voorheen plaatwerk magazijn) is een garagedeur én schuif/rolmechaniek aanwezig. Deze deur is in een latere fase aangebracht op de plek van een doorgang naar de fabriekshal uit de bouwphase. Daarvan is de gemetselde segmentboog nog zichtbaar boven de garagedeur. De deur en het mechaniek herinneren aan de functie van het gebouw als onderkomen voor auto(reparatie) bedrijven.

In de noordgevel van de fabriekshal is alleen het schuif/rolmechaniek met deurstopper nog aanwezig.

Afb.30 Boven: Schuifdeur achterin hal, bij aanbouw

Afb.31 Linksonder: detailfoto's van schuifdeurrails en deurstopper aan noordgevel hal, overzichtsfoto

Afb.32 Rechts: detail van schuifdeur mechaniek aan noordgevel hal

Deze garagedeur is in redelijke tot goede staat. Het mechaniek is niet op werking getest, maar toont geen duidelijke gebreken.

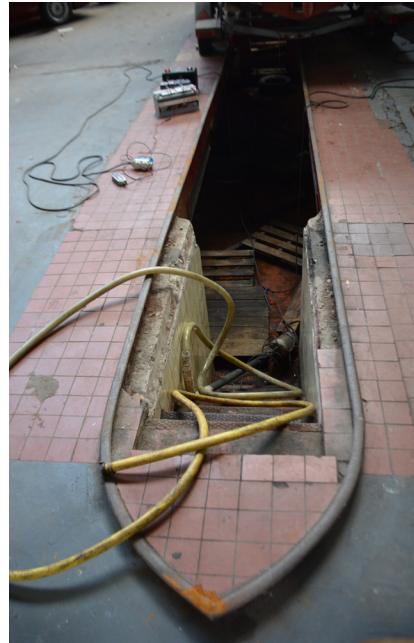
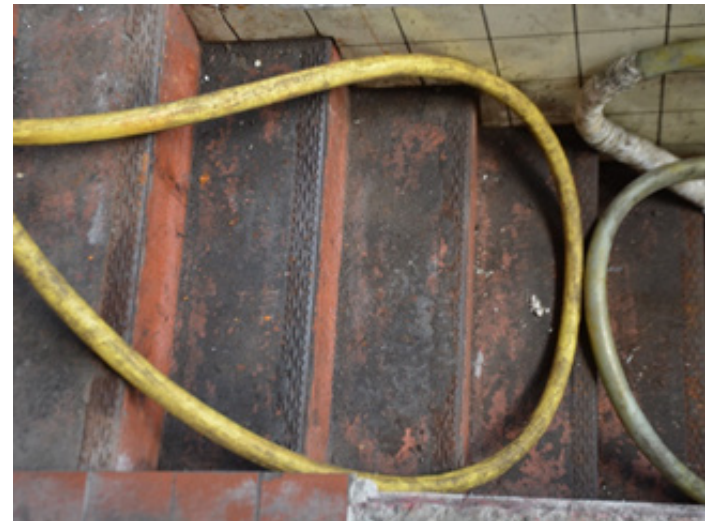
11. **Smeerput** met dubbelhard gebakken tegels op de vloer en witte tegels langs de wanden, stalen opstaande rand.

12. **Stalen anti-slipranden op trap in smeerput,**  
In de noordoosthoek van de fabriekshal

Afb.33 Smeerput

Afb.34 Detail van de smeerput-trap met stalen randen

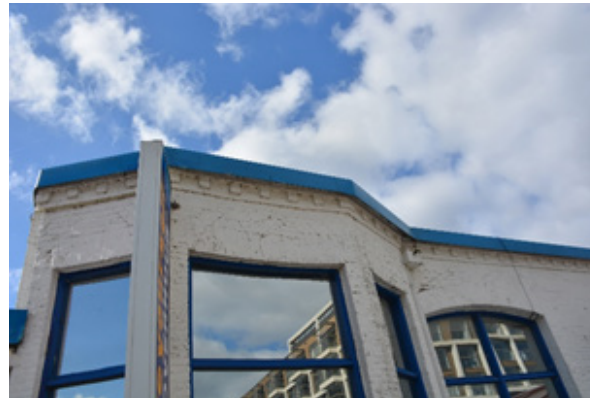
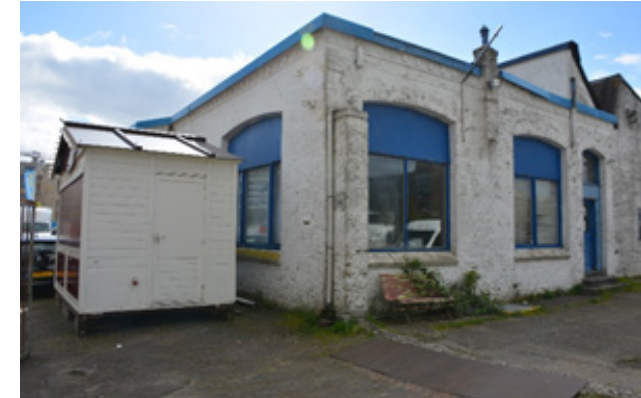
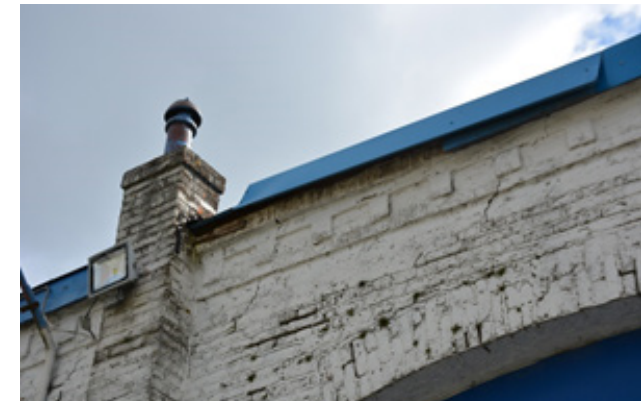
Op de gevelaanzichten uit 1916-1917 is deze rand niet te zien, maar in het bestek wordt wel gesproken van 'uitmetselingen, afdekkingen, rollagen enz., een en ander volgens latere details'.

Afb.35 Links: Detail noordgevel kantoorgebouw, met tanding en/blokvormen in licht uitkragende rand bovenaan de gevel

Afb.36 Rechtsboven: Hoek noord- en oostgevel kantoorgebouw

Afb.37 Rechts: Detail van metselwerk in westgevel

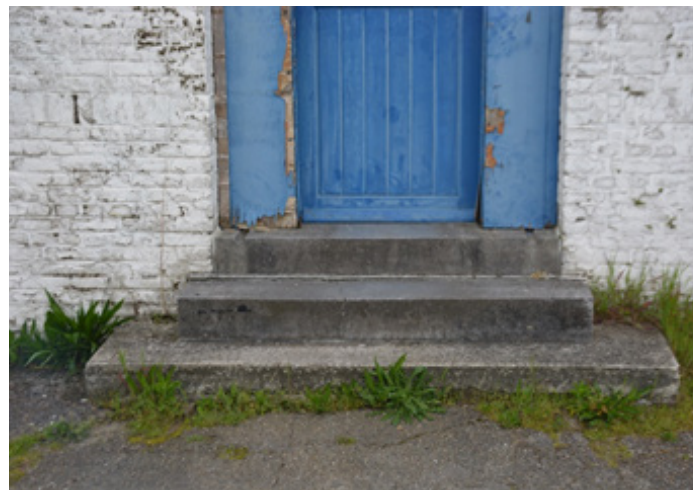
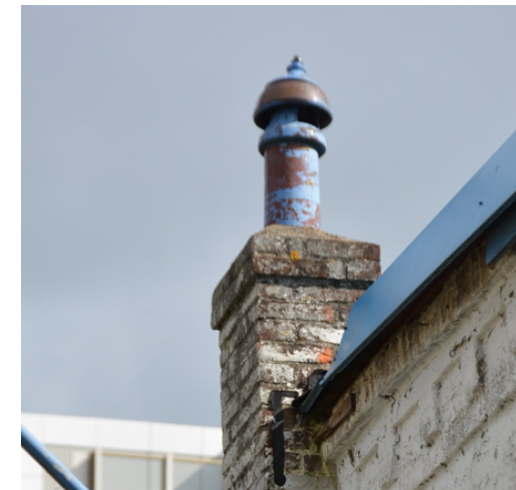
Beschreven in het bestek uit 1916 en zover zichtbaar is er nog één aanwezig

Afb.38 Natuurstenen stoep treden voor de voordeur in westgevel, kantoorgebouw

Afb.39 De schoorsteenpot aan de westgevel van het kantoorgebouw

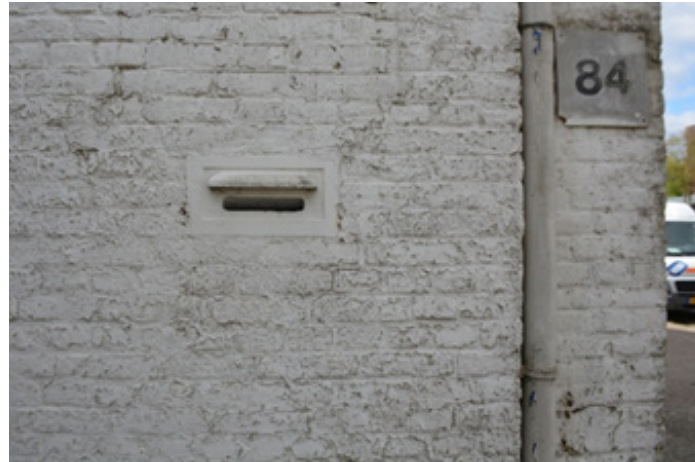
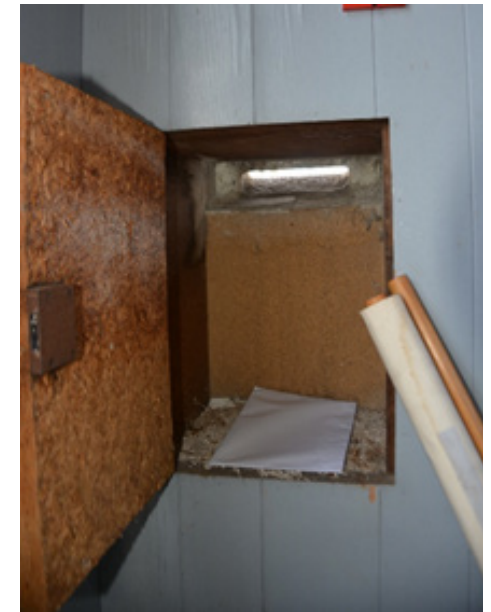
Zeer waarschijnlijk is deze tijdens de bouw aangebracht, maar een later moment is ook mogelijk.

Afb.43 Ingemetselde brievenbus van buitenaf gezien  
Afb.44 Dezelfde brievenbus van binnenuit (groot kantoor) gezien

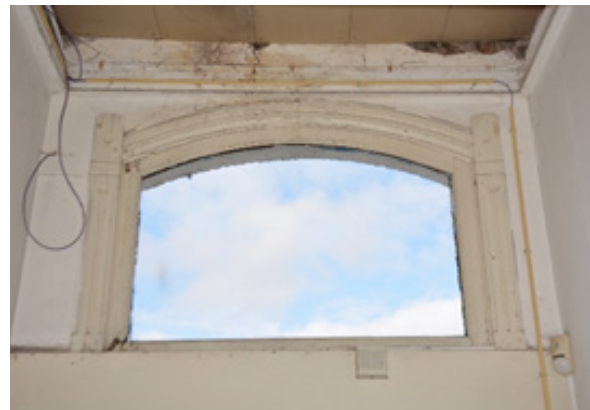
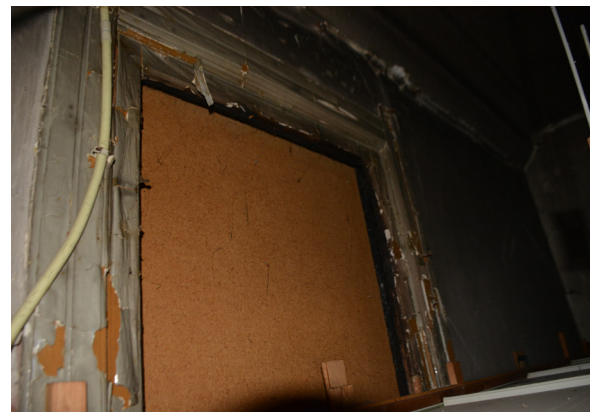
Veel oorspronkelijke ramen en deuren hebben een licht gebogen bovendorpel, in het kantoorgedeelte. In de fabriekshal is dit in het oorspronkelijke ontwerp ook terug te zien in de gemetselde segmentbogen boven de gevelopeningen, garagedeuren.

Afb.40 Bovenlicht voordeur westgevel kantoorgedeelte  
Afb.41 Rechts: Deur van gang naar groot kantoor, het bovenlicht is dichtgezet.  
Afb.42 Onder: het dichtgezette bovenlicht boven de deur naar het grote kantoor, gezien vanuit het kantoor (boven het systeemplafond)

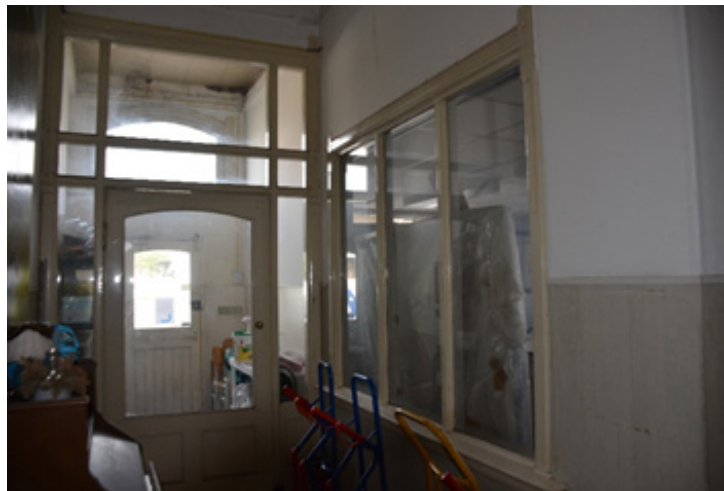
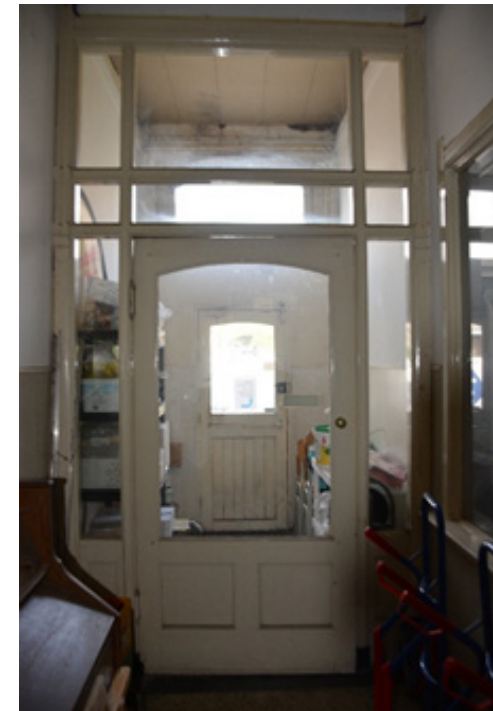
Tochtportaal, hout, vellingkanten, incl. glas en messing deurknop.

In het bestek uit 1916 worden twee verkoperde grepen voorgeschreven en twee verkoperde Bommerscharnieren (niet aanwezig).

Afb.45 Linksboven: de tochtpui en rechts daarvan het loket-kozijn in het kantoorgedeelte

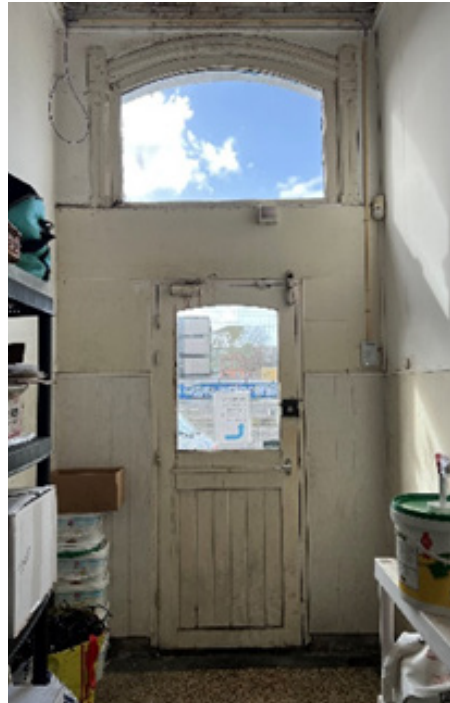
**20. Bovenlicht van de voordeur aan de westgevel van het kantoorgedeelte,**

Met kenmerkende lichtgebogen bovendorpel. Mogelijk is achter het plaatwerk nog het deurkozijn uit de bouwphase te vinden.

Afb.52 Voordeur in westgevel kantoorgedeelte

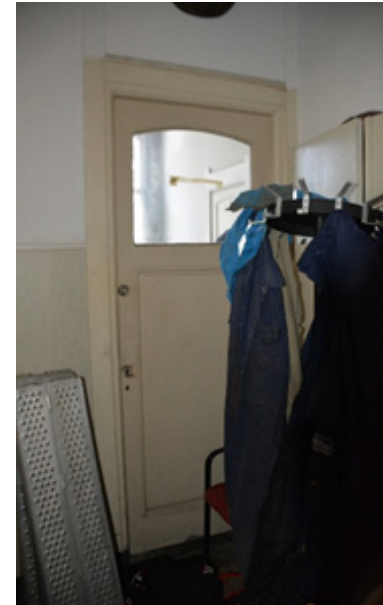
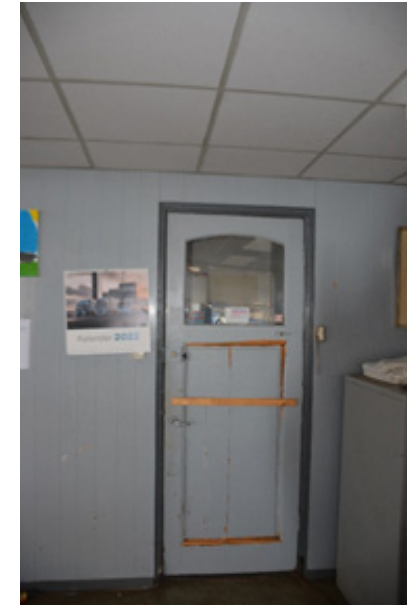
**21. Kantoordeuren met lichtgebogen bovenzijde in het raam en lichte profilering rond het paneel en in de kozijnen.**

Afb.53 Kantoordeur van middelste kantoor

Afb.54 Kantoordeur van het grootste kantoor

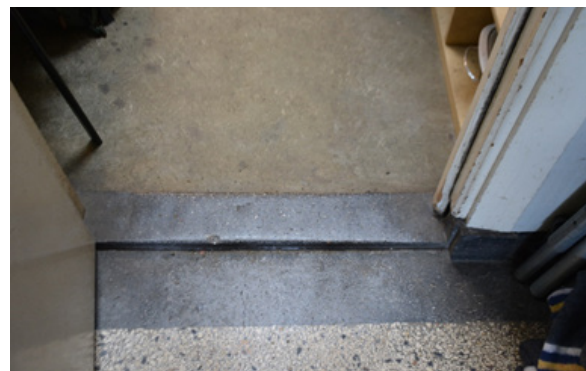
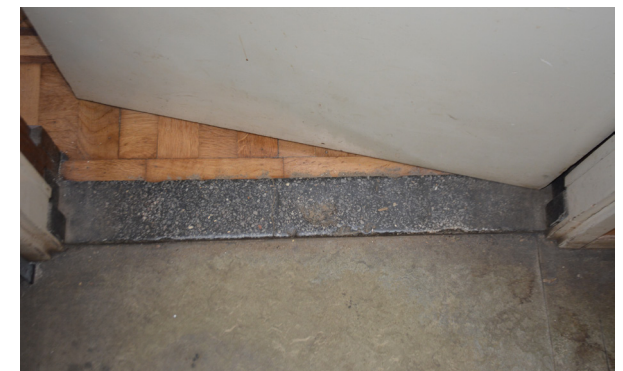
Bij deur van hal naar kantine en van kantine naar kantoor.

Afb.50 Links: Drempel van terrazzo bij de deur van hal naar kantine

Afb.51 Rechts: Drempel van terrazzo bij de deur van kantine naar het meest oostelijke kantoor (met lambrisering)

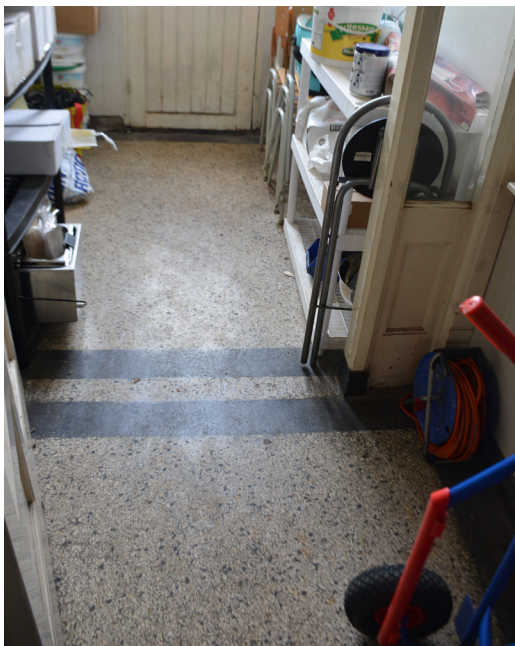
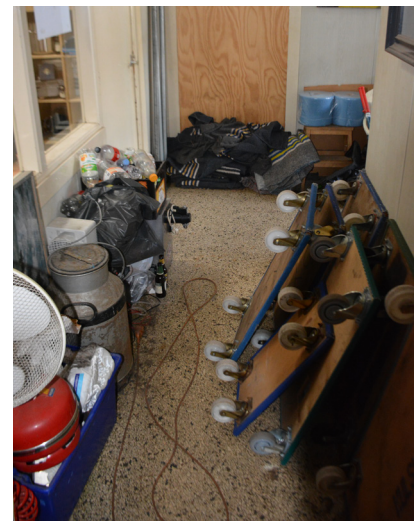
**23. Terrazzovloeren in vestibule, gang, toilettenhal (onder zeil/marmoleum), met zwarte banden**

*Afb.55 Linksboven: terrazzovloer in vestibule en hal, met zwarte banden langs de wanden en t.h.v. de tochtput*

*Afb.56 Rechtsboven: de terrazzovloer in de gang naar de kantoren*

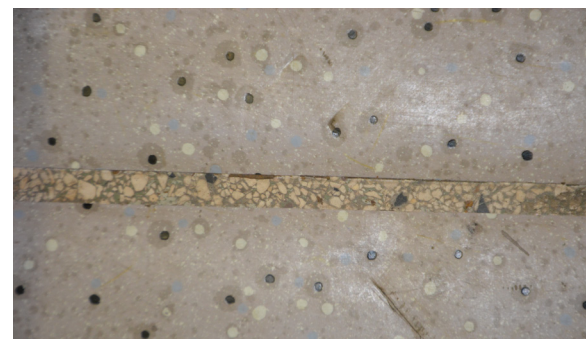
*Afb.57 Rechts: detail van de vloer in de toilettenhal; onder het zeil ligt de terrazzovloer*

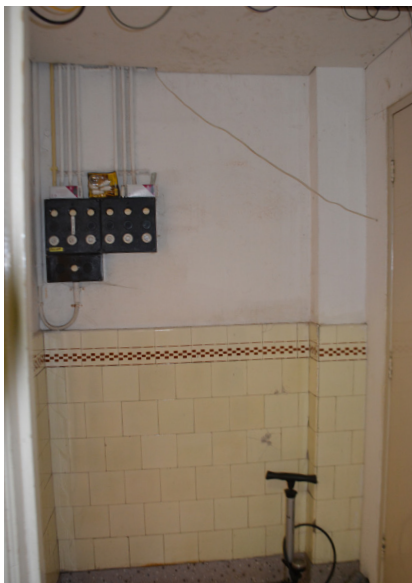
*Afb.58 Links: lambrisering van tegels in de hal tussen toiletten en kantine*

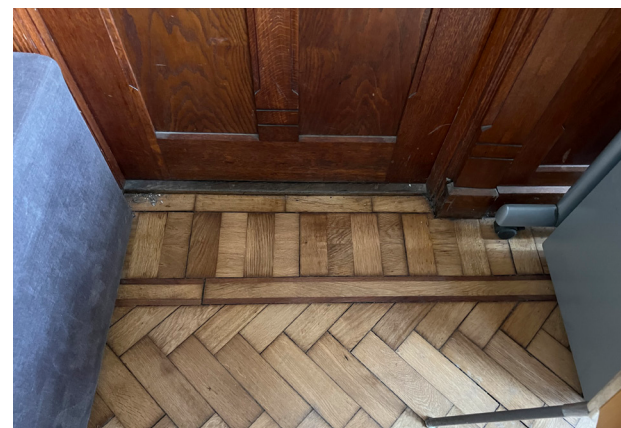
*Afb.59 Rechts: de visgraat, eiken parketvloer in het meest oostelijke kantoor, met lambrisering*

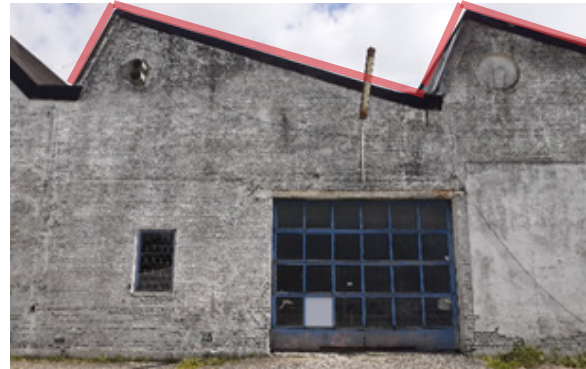
Het gaat bij dit element om de combinatie van dakvorm, gevelvlak, rond raam en de sobere detaillering in het metselwerk. Het wordt aanbevolen niet alleen de sheddak-vorm op zichzelf te behouden, zonder de context van het gevelvlak en de detailleringen. Juist de combinatie met die detaillering en het ronde raam verbindt de sheddak-vorm aan deze plek en aan deze fabriekshal. Minimaal twee haaiantanden zijn nodig om een goede referentie naar deze sheddaken te maken.

De staat van de zichtbare gevels van de fabriekshal is redelijk tot matig. Er is onder andere veel uitgespoeld voegwerk en vervuiling.

*In rood de typische haaiantand / sheddak vorm*

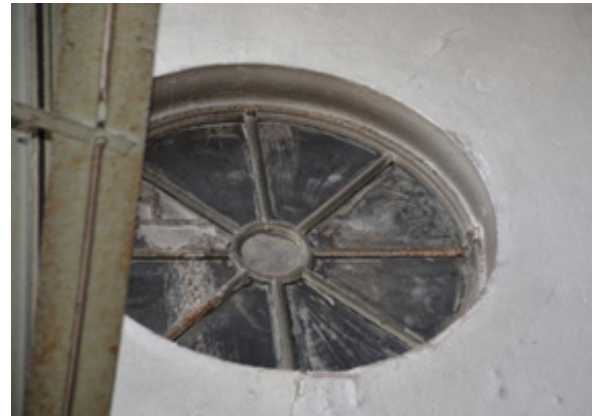
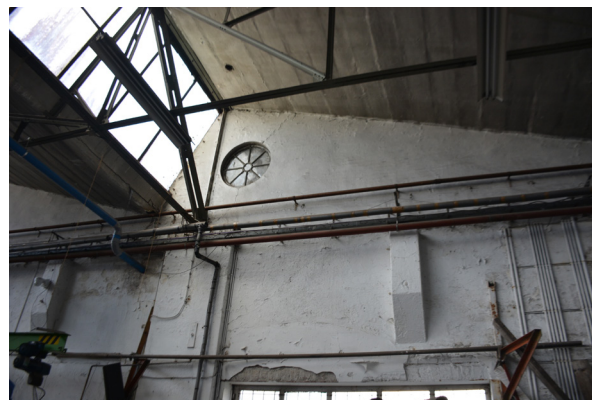
Afb.64 Rond raam

Afb.65 Geveldeel, sheddak en rond raam in westelijke gevel fabriekshal

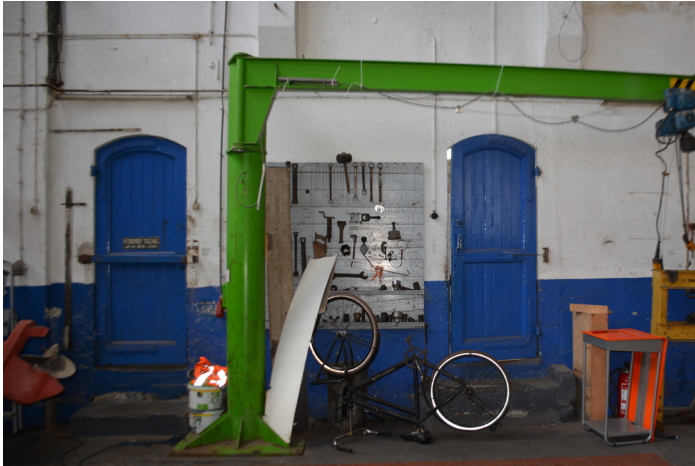
De deuren zijn in redelijk tot goede staat en kunnen ook 'zonder context' hergebruikt worden. Belangrijk is de ingemetselde klauwduimen ook te behouden en her te gebruiken.

Afb.66 Linksboven: twee blauwe deuren naar het toiletgebouw, oostgevel fabriekshal

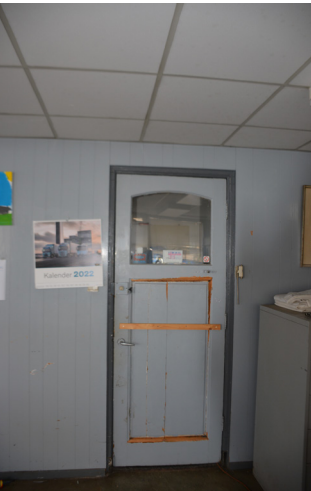
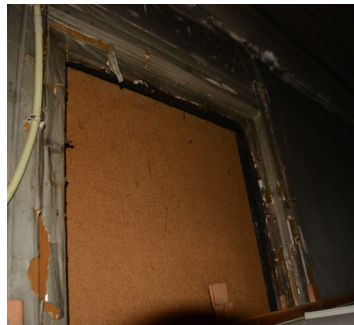
Afb.67 Deur naar het grootste kantoor (westelijk in het kantoorgedeelte), met rechts een detail van het kozijn van het bovenlicht dat nog boven het verlaagd plafond aanwezig is.

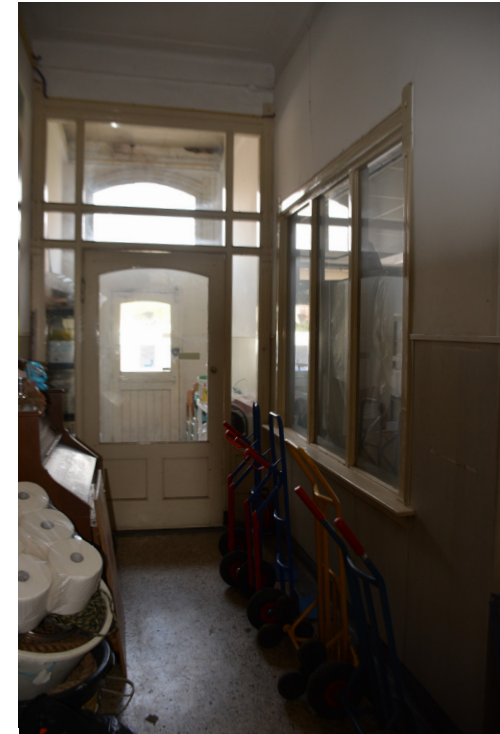
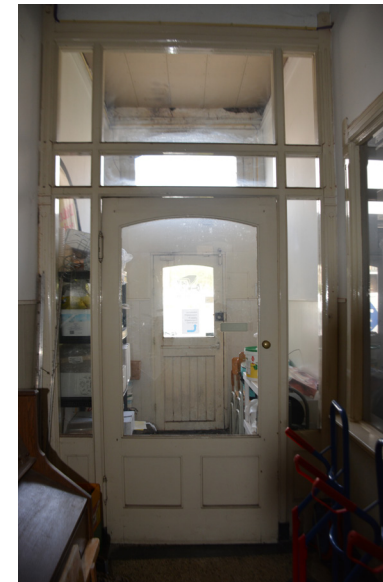
Bij deze deur is het bovenlicht (kozijn) nog aanwezig. Bij de andere deur hier schuin tegenover (middelste kantoor) is dat verborgen achter beplating of mogelijk

niet meer aanwezig. Het gehele deurkozijn inclusief bovenlicht zal voorzichtig uitgenomen moeten worden. Het is in een matige staat.

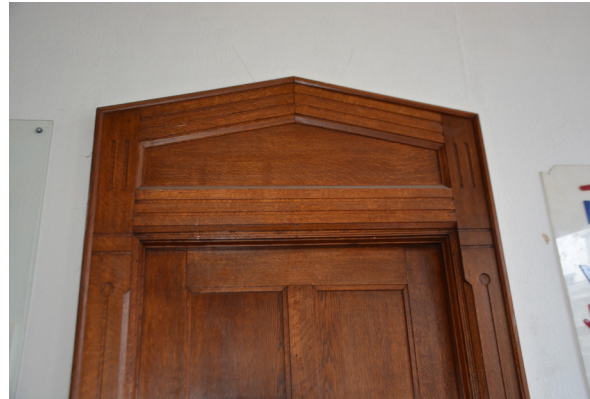
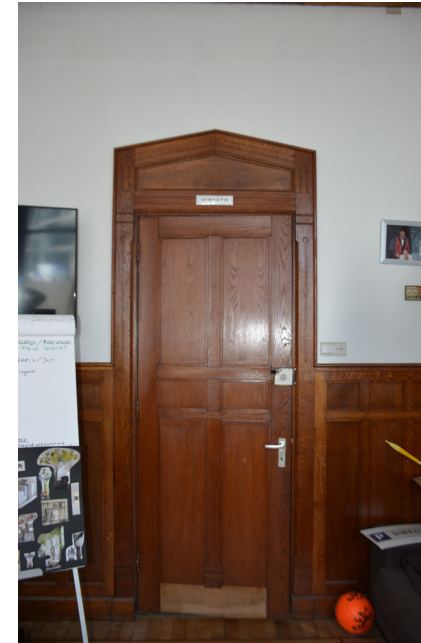
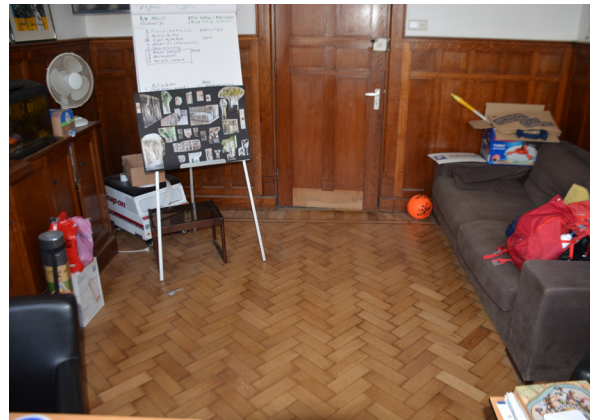
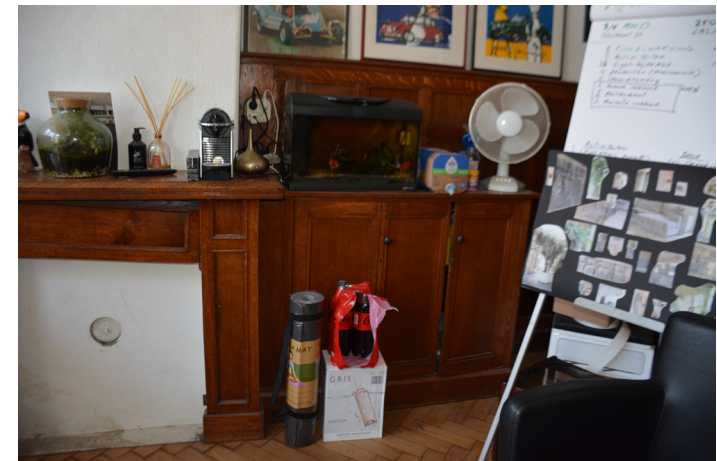
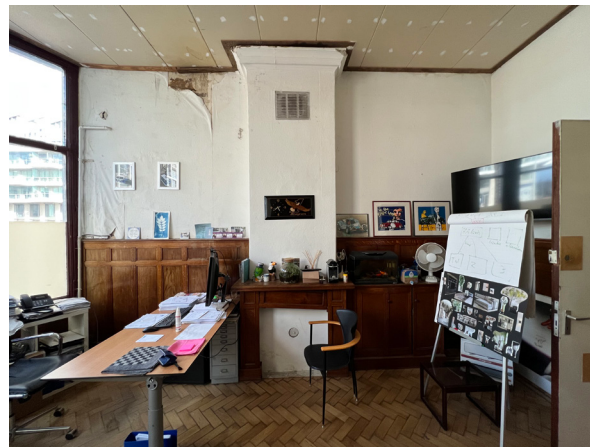
Het uitnemen van deze kantoorafwerking kan zeer bewerkelijk zijn. Afhankelijk van hoe de staat is na verwijdering zou besloten kunnen worden tot herbruik of niet. De schoorsteenmantel is enigszins beschadigd. De overige afwerkingen zijn in redelijke tot goede staat.

Afb.70 Linksboven: Eiken deuromlijsting in oostelijk kantoor

Afb.71 Midden links: visgraatvloer, lambrisering, plint en deur van eikenhout, oostelijk kantoor
