ASBESTINVENTARISATIE

Opdrachtgever:	Rijksvastgoedbedrijf, Directie Vastgoedbeheer
Adres onderzoekslocatie:	Koningsweg 30-F te Arnhem, A-Dispersals 1-6 en C-Dispersals 1-6, 33D01, Vliegbasis Deelen A-Dispersals 1-6 en C-Dispersals 1-6
Opdrachtnemer:	SGS Search Ingenieursbureau B.V. (07-D070109)
Deskundig Inventariseerder Asbest (DIA):	Peter van Hoenselaar (51E-190324-513043)
Intern Projectverantwoordelijke (IP):	Rob van der Heijden
Technisch Eindverantwoordelijke (TE):	Paul Verbossen (51E-150923-513015)
Datum rapport	03-12-2024
Status rapport:	Definitief
Werkordernummer:	24.24.10370

Koningsweg 30-F te Arnhem, A-Dispersals 1-6 en C-Dispersals 1-6, 33D01, Vliegbasis Deelen

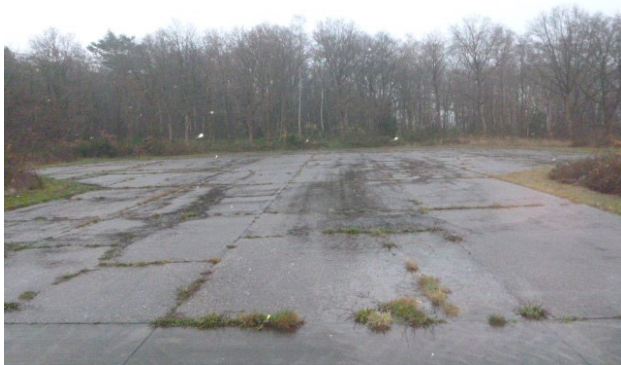
Hert betreft om een 12 tal betonnen vloeren, Diapersals. Tussen de betonnen vloeren zijn dilatatievoegen aangetroffen. Deze zijn opgevuld met bitumen.

Overzicht betonnen Dispersals

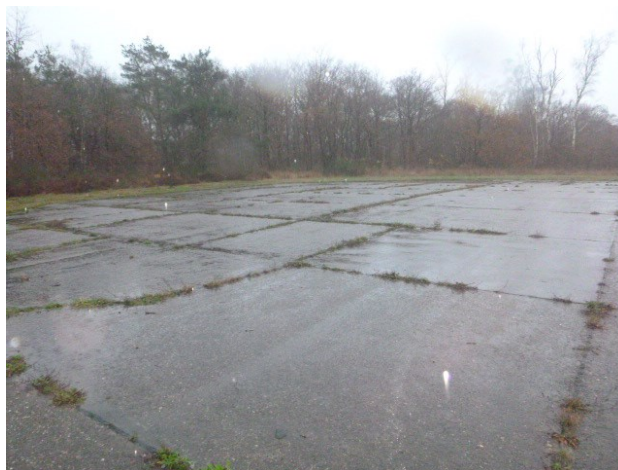
Aanzicht dilatatie voegen tussen betonnen platen.

Tijdens het onderzoek is er een bron aangetroffen. Het betreft ca 7200 meter bitumen in dilatatievoegen. De bitumen is geheel gevuld tot onderzijde van de beton. De beton is ca 20 cm dik. De bitumen bleek na optische analyse geen asbest te bevatten.

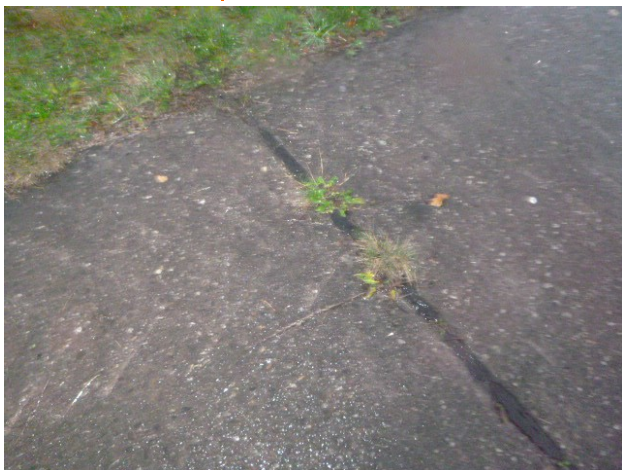
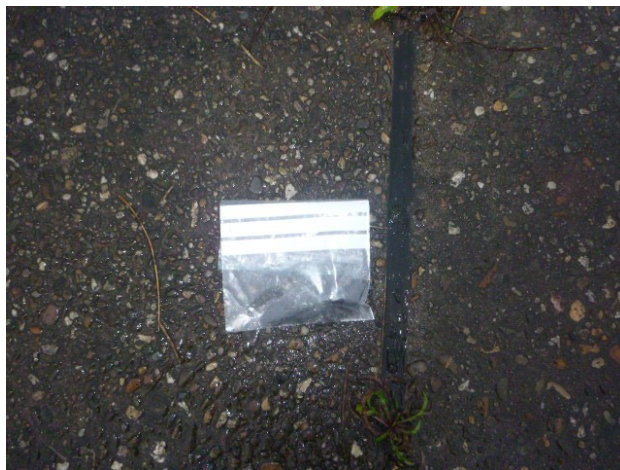
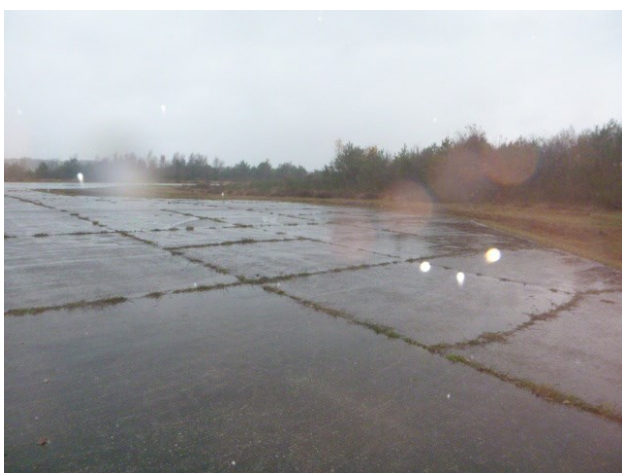
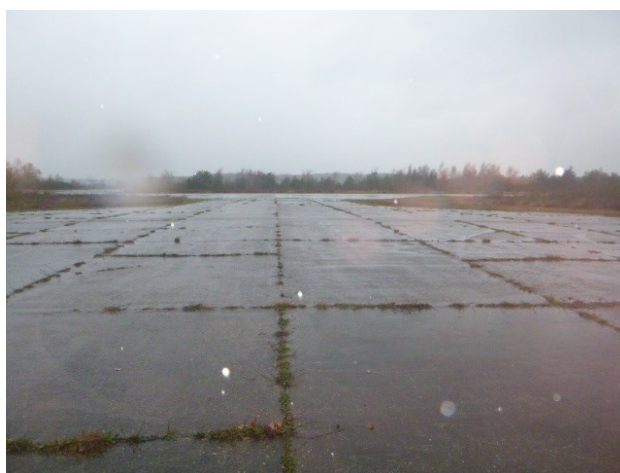
Na optische analyse bleek het materiaal geen asbestvezels te bevatten in een percentage boven de detectiegrens van 0,1% w/w.

Monster locaties, 18 stuks, bron 1

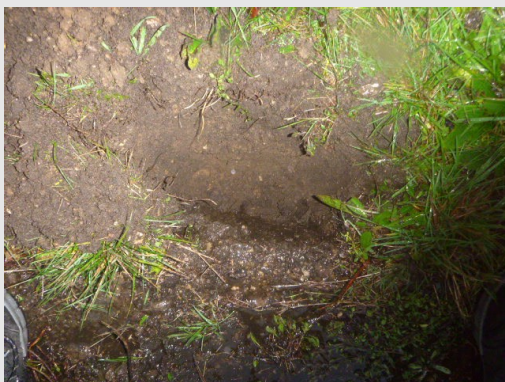
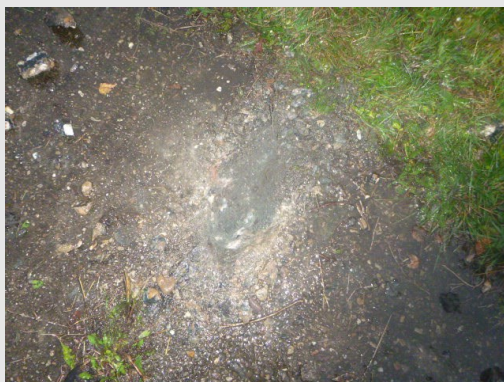
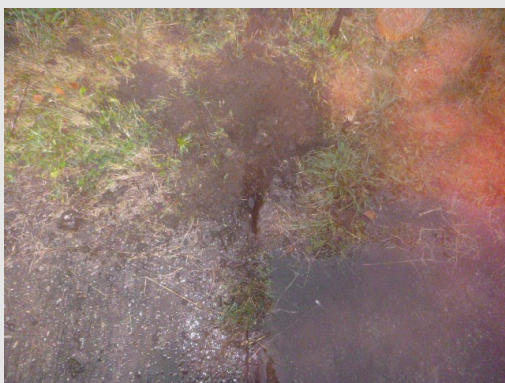
Destructief onderzoek

Ruimte	Omschrijving	Asbestverdacht materiaal	bron
Diverse locaties A en C-Dispersals	Verwijderen van beton nabij dilatatievoegen.	Ja	Bron 1

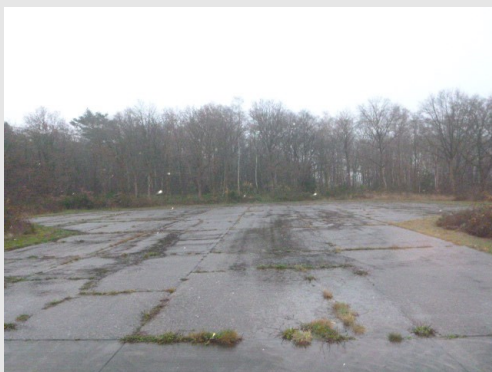
Overzicht betonnen Dispersals

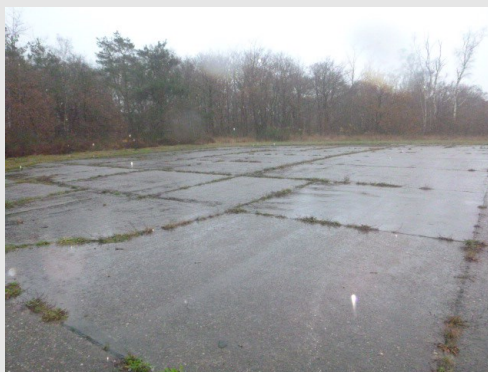
Aanzicht dilatatie voegen tussen betonnen platen.

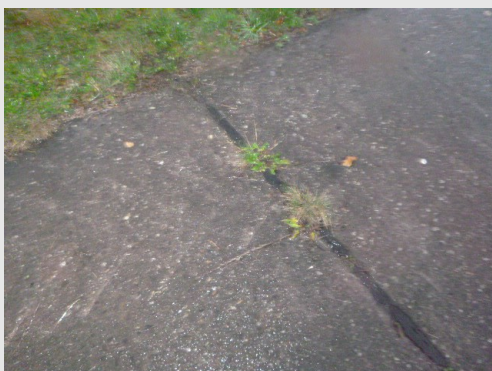
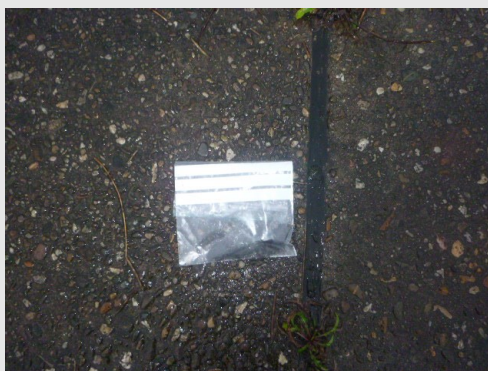
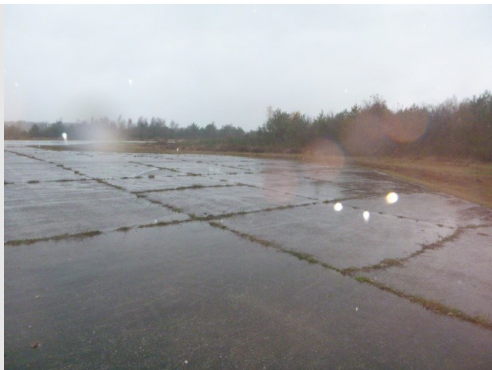
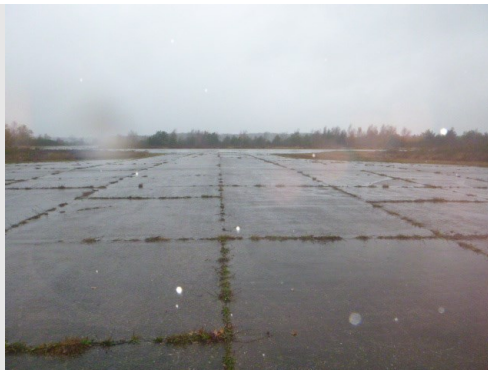
Monster locaties, 18 stuks, bron 1
