# Honkbalstadion Pim Mulier

## Rapport mastmetingen

1612401-13

23 Augustus 2024

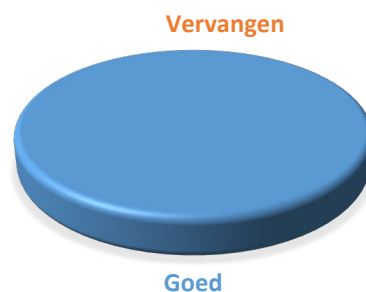
### KWALITEITSBEELD

Tijdens de stabiliteitsmetingen zijn een aantal belangrijke punten visueel geïnspecteerd en met de Limatest kwaliteitsmetingen verricht aan de lichtmasten. Onderstaand is in aantallen weergegeven wat het kwaliteitsbeeld is van de gemeten lichtmasten.

| Kwaliteitsbeeld sportveldmasten | Aantal |
| Goed | 8 |
| Vervangen | 0 |
| <b>Eindtotaal</b> | <b>8</b> |

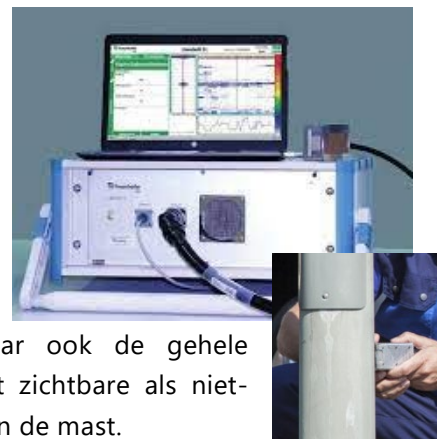
Het systeem LIMAtest werkt d.m.v. **Elektro Magnetische Ultra Sound (EMUS)**. Deze methode is ontwikkeld vanuit de conventionele echografie. Het LIMAtest systeem is doorontwikkeld in samenwerking met het Fraunhofer Institute for Non-Destructive Testing and the University of Applied Sciences in Saarbrücken.

Met de EMUS meetmethodiek worden niet alleen oneffenheden onder de meetkop gedetecteerd, maar ook de gehele omgeving. Het ultrageluid verplaatst zich zowel in het zichtbare als niet-zichtbare gebied onder de grond, tot aan het uiteinde van de mast.

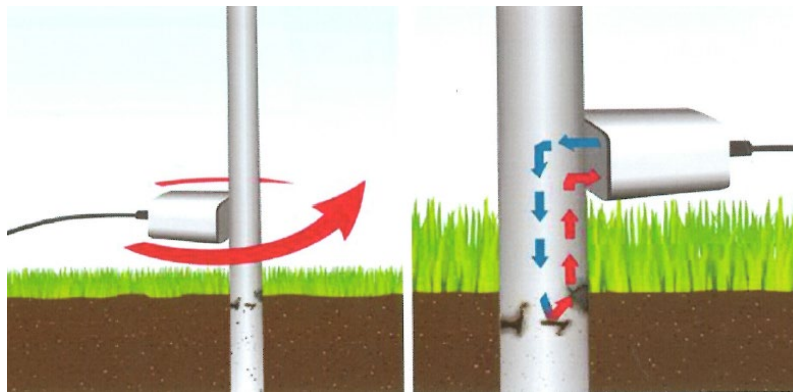
## LIMAtest meetprincipe

De EMUS-meting houdt in:

- Een ultrasone meetkop wordt in een horizontale beweging om de mast heen geleid;
- Vanuit de meetcomputer vindt er een transmissie plaats van ultrasone golven (geluidsgolven) naar de meetkop in de lengterichting van de mast;
- De totale wanddikte wordt geregistreerd;
- Wordt in de meetrichting - binnen of buiten de mast - gecorrodeerde wandaantasting gemeten, dan zal een deel van de ultrasone energie worden teruggekaatst naar de meetkop en geregistreerd in de meetgrafiek.
- Met de EMUS methode is het dus beslist niet nodig om de mast, op welke wijze dan ook, te belasten. Daardoor is de meting gegarandeerd 100% Niet-Destructief.
