# Rapport **Businesscase sporthal Oosterland**

Gemeente Schouwen-Duiveland

2 mei 2025

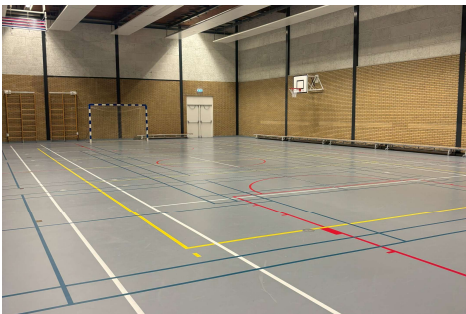
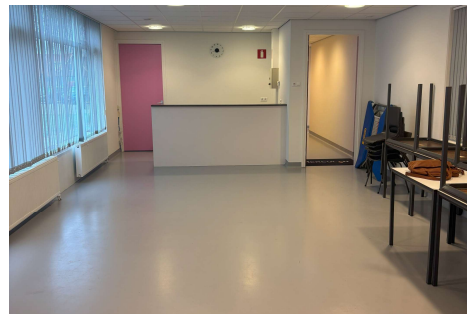
Foto's interieur sporthal 1

De algemene technische staat van de sporthal is voor de leeftijd goed. Om de accommodatie te kunnen verduurzamen naar ENG, is een forse investering nodig op installatietechnisch vlak. Tegelijkertijd dient ook de bouwkundige schil aangepakt te worden, waarbij de thermische weerstand van de gevels en daken opgewaardeerd moet worden. Voor de wijze waarop dit kan worden gerealiseerd zijn meerdere opties denkbaar.

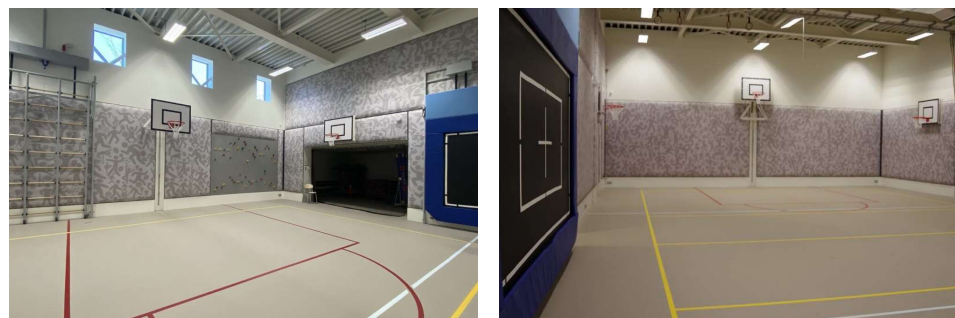
Scenario 2 gaat uit van nieuwbouw van een sporthal die voldoet aan de richtlijnen van KVLO en NOC\*NSF. Hierbij is uitgegaan van een sporthal met een sportruimte van 15,4 x 26 meter en een obstakelvrije hoogte van 6,0 meter. De sporthal heeft inclusief alle nevenruimte een bruto vloeroppervlak van ongeveer 706 m<sup>2</sup>. Omdat alle ruimten op de begane grond worden gerealiseerd heeft de sporthal ook een bebouwd oppervlak van 706 m<sup>2</sup>.

Impressie nieuwbouw sporthal (sporthal De Olijfboom in Capelle aan den IJssel)

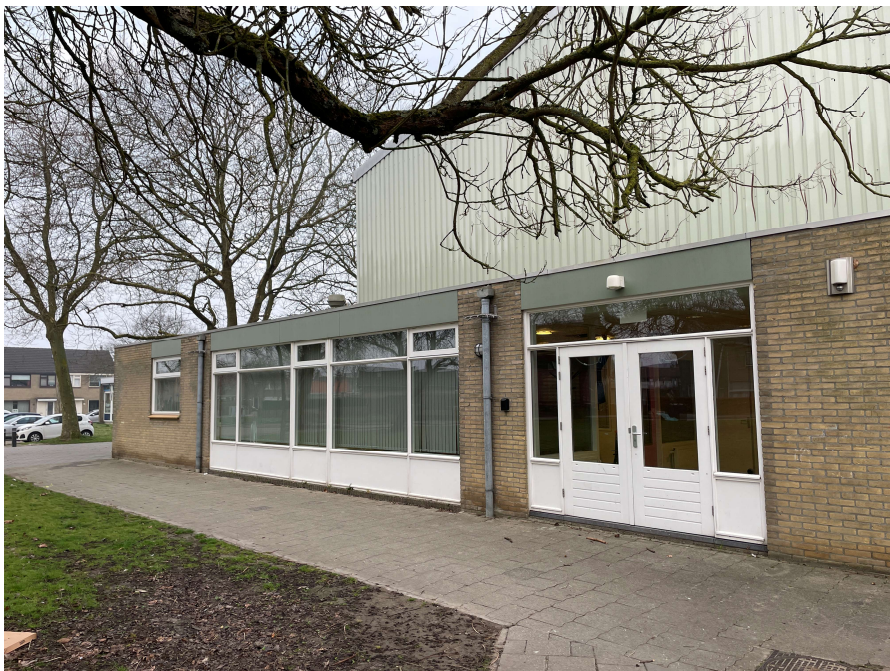
**Algemene Staat van het Gebouw** Over het algemeen verkeert het gebouw in een goede staat. Tijdens de renovatie in 2008 zijn de houten kozijnen vervangen en is HR++-glas toegepast. Dit draagt bij aan een verbeterde isolatie en lagere energiekosten. De indeling van de kleedlokalen is destijds aangepast en volledig gerenoveerd. De vloeren en wanden zijn voorzien van nieuw tegelwerk en verkeren nog steeds in uitstekende staat.

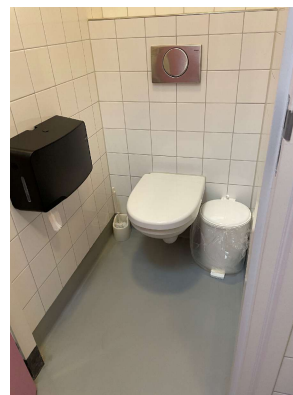
**Sanitaire Voorzieningen en Legionellapreventie** De doucheruimte is eveneens voorzien van nieuw wand- en vloertegelwerk, met een geïntegreerde vloergoot voor een efficiënte waterafvoer. De douches zijn uitgerust met waterbesparende douchekoppen en een Rada-systeem voor legionellapreventie. Alle sanitaire voorzieningen zijn vervangen, inclusief de toiletten, die eveneens zijn voorzien van nieuw tegelwerk op vloer en wanden.

**Plafonds en Verlichting** De plafonds zijn vernieuwd met een systeemplafond. Enkele plafondplaten vertonen scheuren en moeten nog vervangen worden. Niet alle verlichting is overgezet naar LED, wat een mogelijkheid biedt voor verdere verduurzaming en energiebesparing.

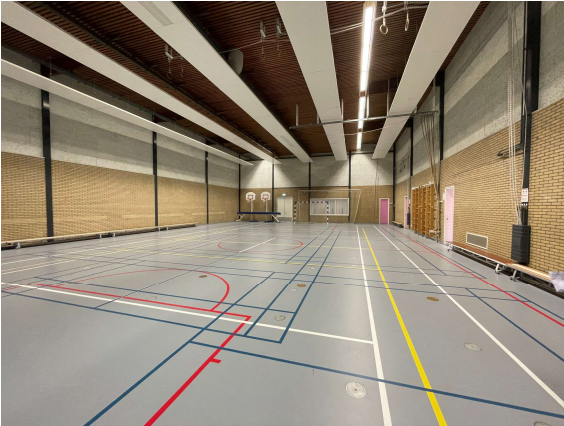
**Sportvloer en Wanden** De sportvloer in de gymzaal en de berging voor sporttoestellen is vervangen bij renovatie in 2018, waarbij in de berging nog delen van de oude vloer zichtbaar zijn. De nieuwe sportvloer verkeert in goede staat en vertoont geen noemenswaardige beschadigingen. De wanden en plafonds zijn op enkele plaatsen gerepareerd en verkeren over het algemeen in een redelijke staat.

**Buitenschil en dakconstructie** De buitenschil van de accommodatie bestaat uit een laag gedeelte met een spouwmuur in redelijke staat. Voor zover bekend is deze spouw leeg, hoewel er sporen van na-isolatie zichtbaar zijn, zoals opgevulde gaten in de kruisvoegen van het metselwerk.

Het hoge gedeelte van de accommodatie heeft een spouwmuur met daarboven stalen, niet-geïsoleerde platen. Er zijn geen aanwijzingen dat deze platen na-geïsoleerd zijn. Dit biedt een kans voor verduurzaming door isolatiemaatregelen toe te passen.

Het lage, platte dak lijkt niet vervangen te zijn tijdens de renovatie en vertoont craquelé, wat duidt op veroudering en de noodzaak tot vervanging. Er zijn al diverse plekken gerepareerd. Het schuine hoge dak bestaat uit geprofileerde metalen dakplaten en is aan de dakgootzijde afgewerkt met metalen profielen om loslatende coating te verbergen. Ook hier is niet bekend of na-isolatie heeft plaatsgevonden.
