# Bijlage D

# Scope GVO Vlaketunnel

Object 48H-300-01

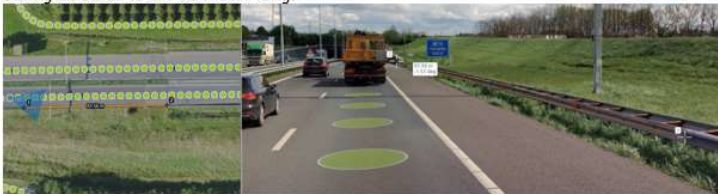
### Geleiderail 140.3-140.4

Het oude stuk geleiderail in de berm van rijbaan links dient vervangen te worden. Dit stuk geleiderail is ca. 85 meter lang.

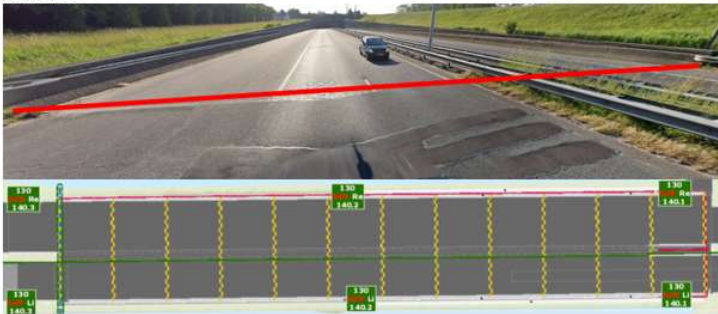
### Westelijke toerit

Het projectgebied begint aan de westzijde op ca. 140.29 vanaf het beëindigingsijzer, aan het beëindigingsijzer zelf worden geen werkzaamheden verricht. In het dwarsprofiel liggen de projectgrenzen aan de buitenzijde van de wanden, dit omdat de dilatatievoegen ook worden vervangen. Aan de onderzijde wordt het projectgebied afgebakend t.p.v. de betonnen bak onder het asfalt.

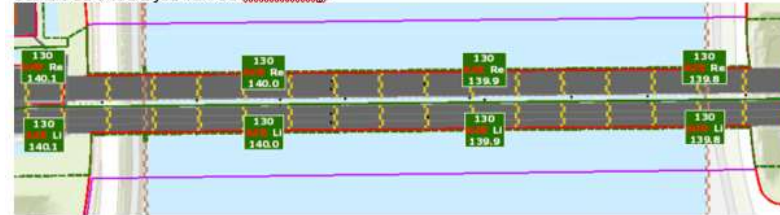
### Gesloten gedeelte

Het volledige gesloten gedeelte is onderdeel van het projectgebied. In het dwarsprofiel wordt het gebied afgekaderd t.p.v. de barriers (deze worden geschilderd). Er worden geen werkzaamheden voorzien aan dak, wandplaten of in het middentunnelkanaal. De betonvloer van de zinkelementen betreft de onderzijde van de afkadering.

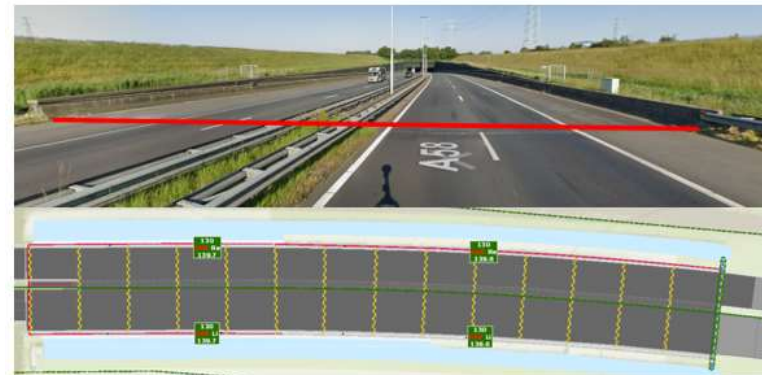
### Oostelijke toerit

Voor de oostelijke toerit geldt de zelfde beschrijving als van west. Het beëindigingsijzer ligt hier op ca. 139.54 km.

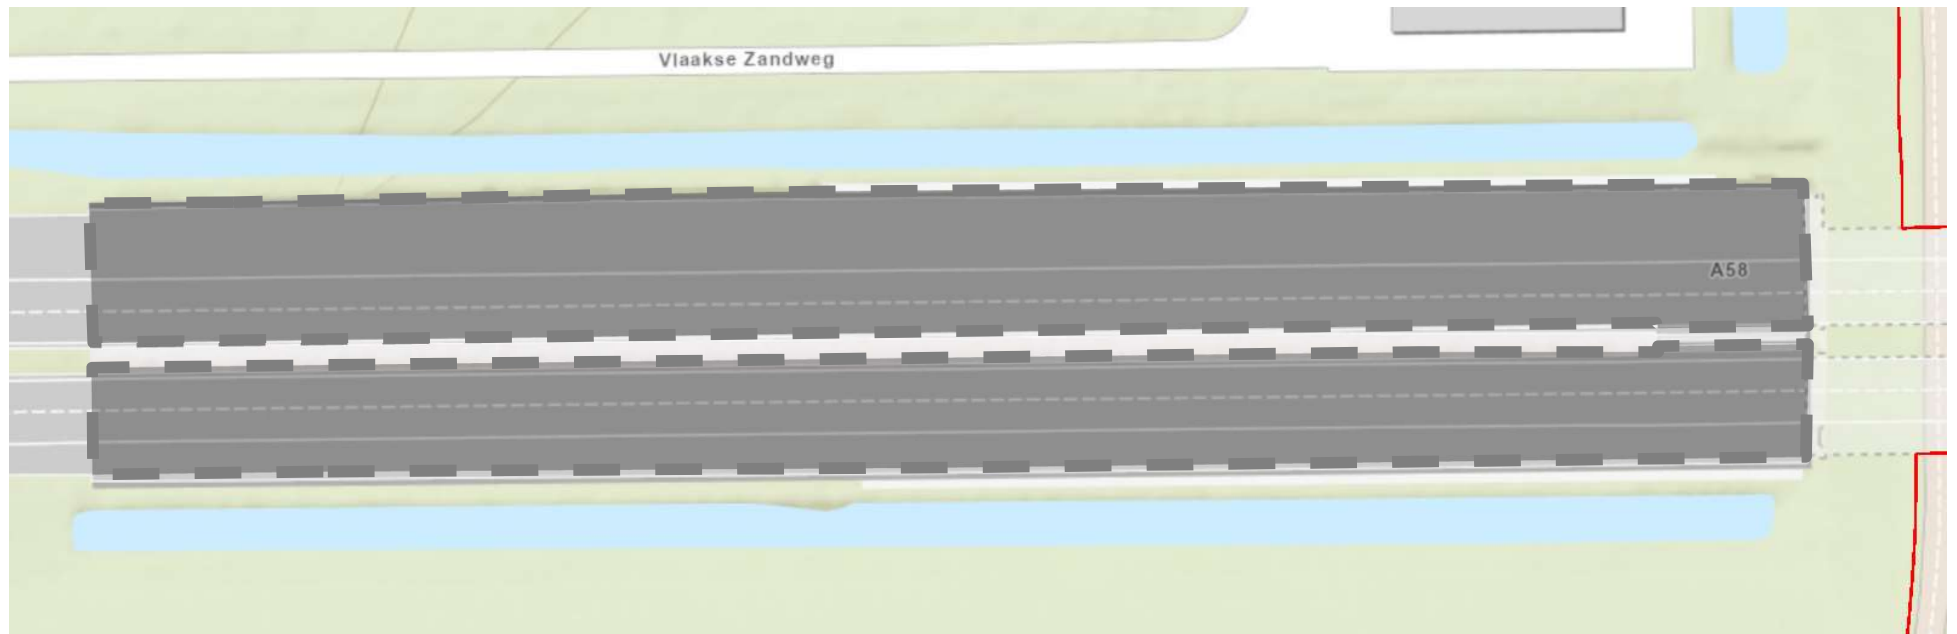
Toeritten Westzijde L & R

- A-01 - Het volledig verwijderen van de bestaande asfaltconstructies en flexigoot
- A-02 - Uitvoeren van betonreparaties op de rijvloer
- A-04 - Het aanbrengen van een nieuwe asfaltconstructie met een deklaag van Flexifalt, Vloeistofdichte tussenlaag
- A-21 - Aanbrengen Markering

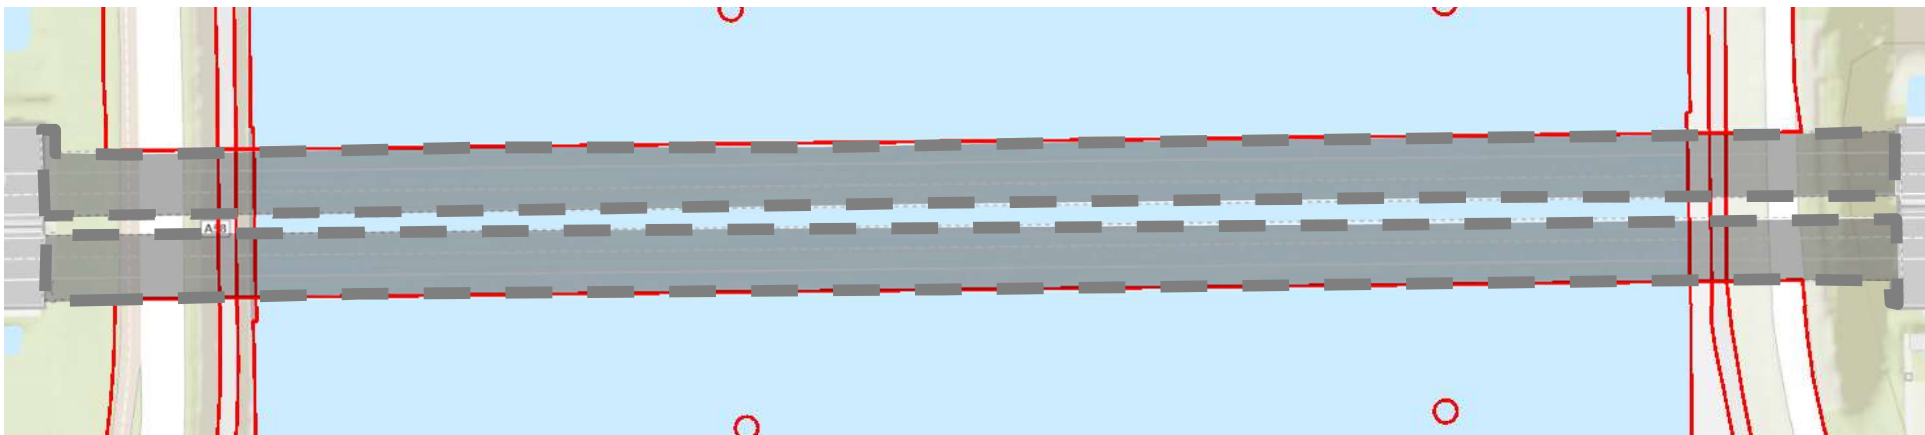
- Tunnelbuis L & R
- A-01 - Het volledig verwijderen van de bestaande asfaltconstructies en flexigoot
  - A-02 - Uitvoeren van betonreparaties op de rijvloer
  - A-05 - Het aanbrengen van een nieuwe asfaltconstructie met een dichte deklaag en vloeistofdichte tussenlaag
  - A-21 - Aanbrengen Markering

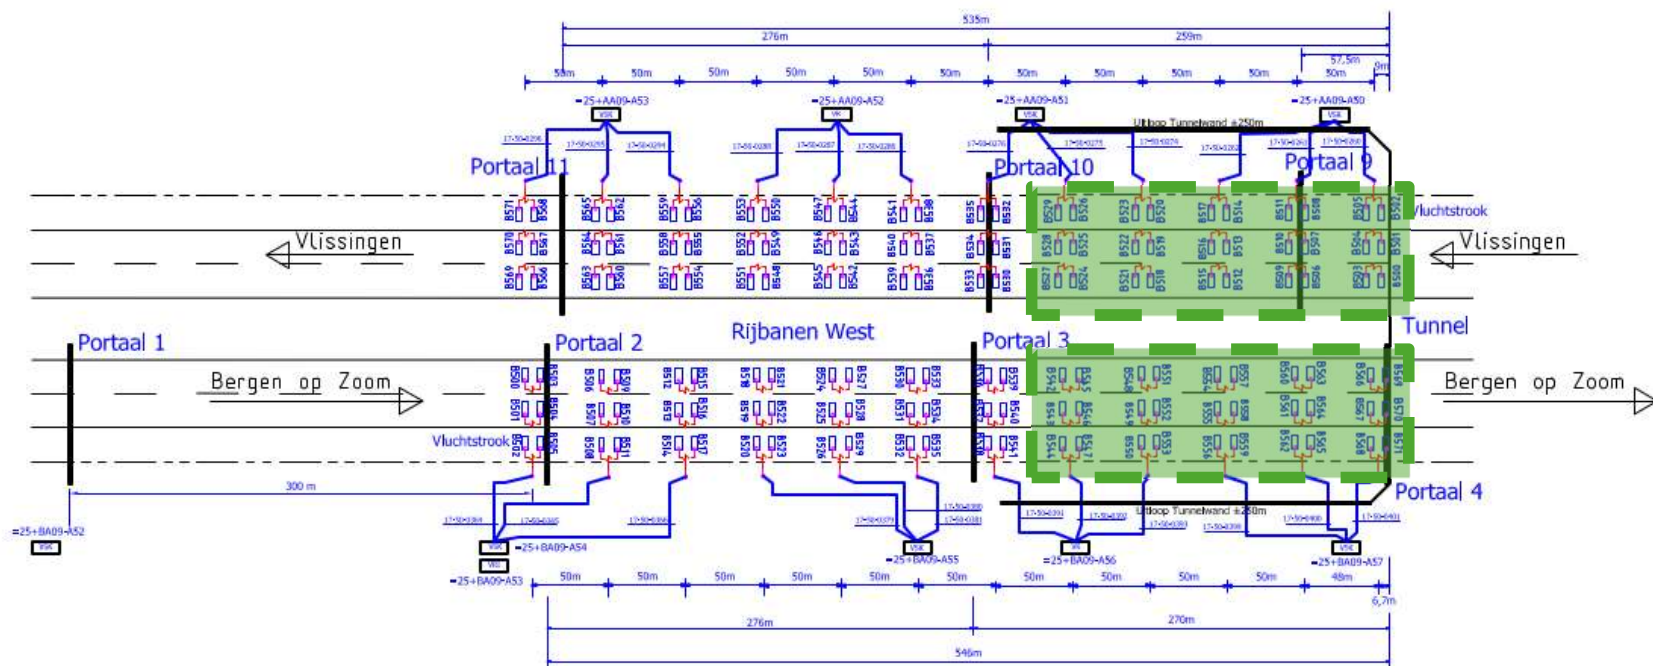
### A-03 - Vervangen en testen detectielussen

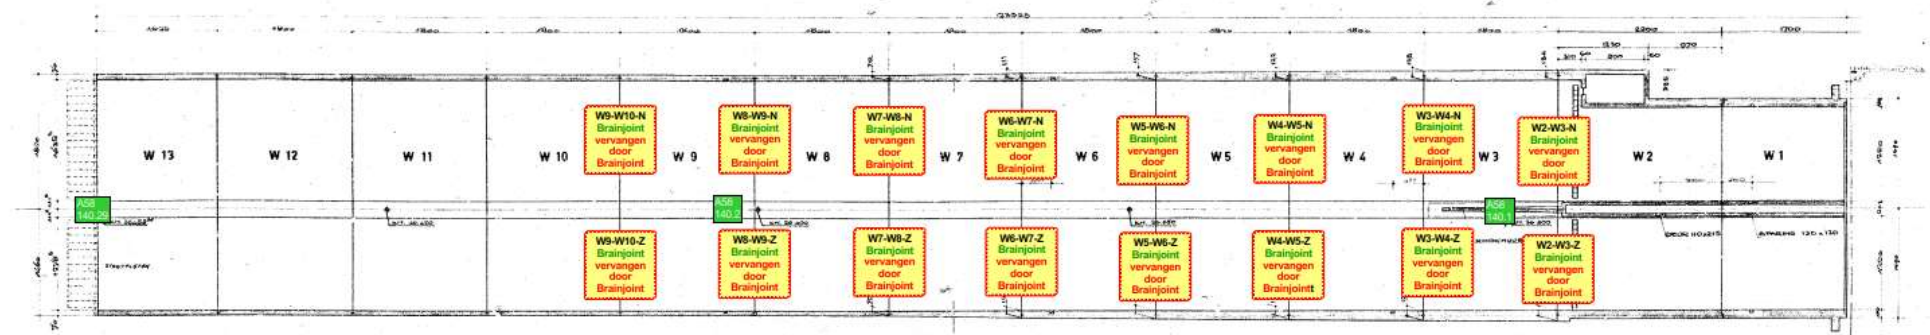
HORIZONTALE DOORSNEDE AFRIJT WEST

A-06 - Aanbrengen van Brain-Joint voegen (type 5.1)

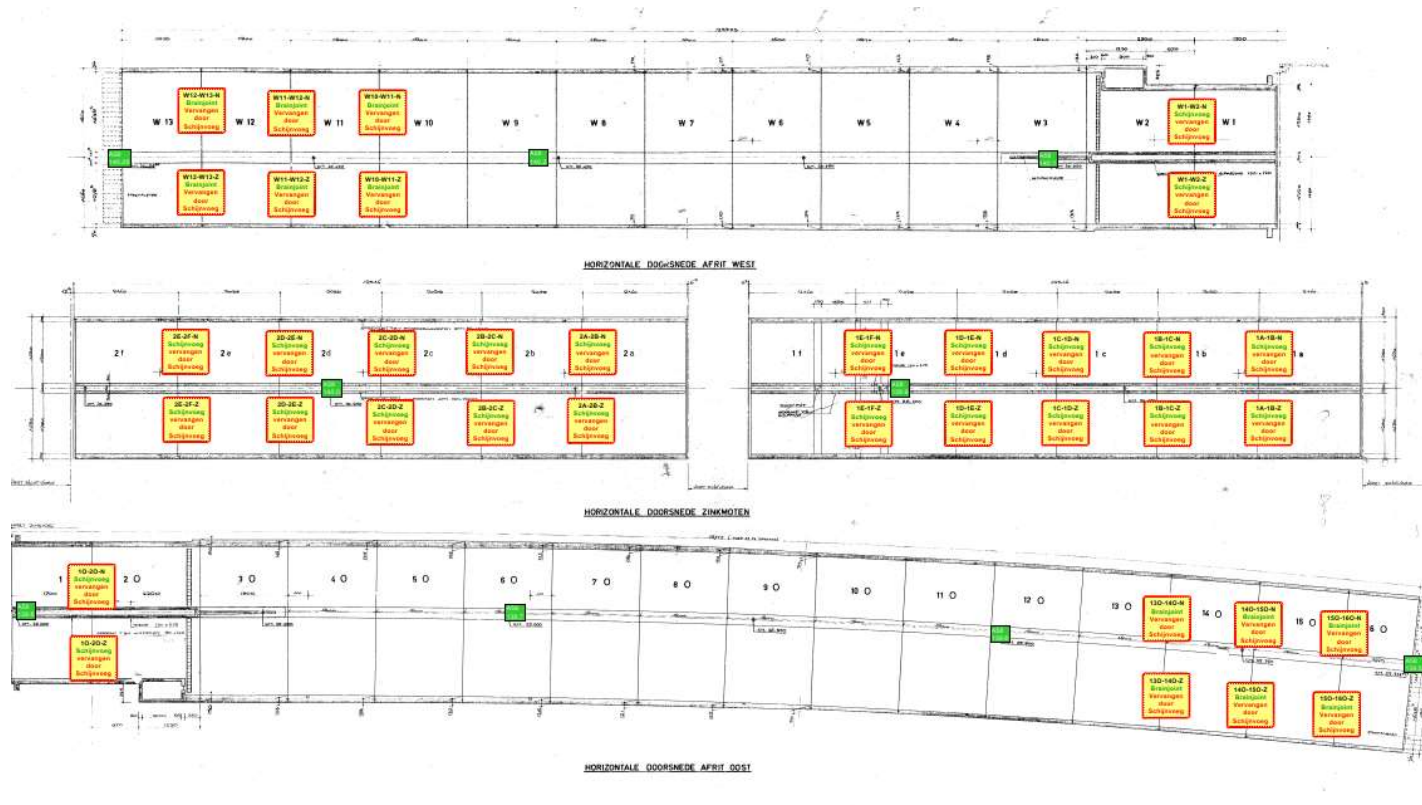
Toeritten Westzijde, Oostzijde en Tunnelbuis L & R  
A-07,-08 - Aanbrengen van schijfvoegen (type 5.2)

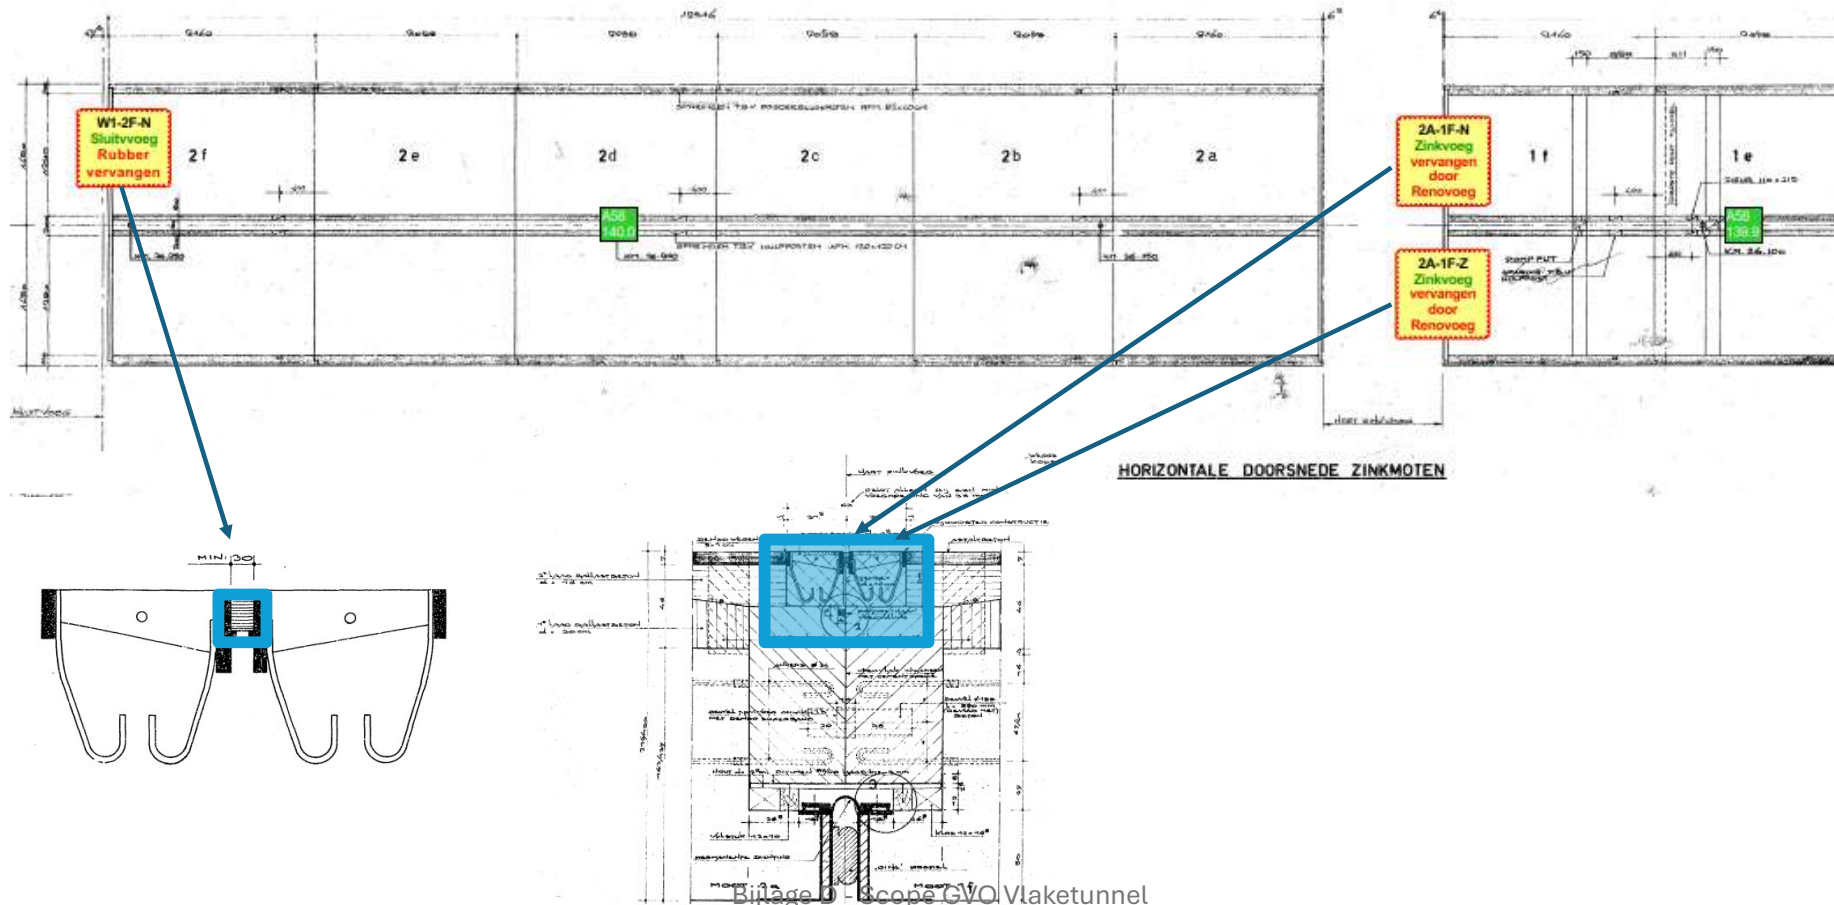
A-09 - Vervangen Rubber Sluitvoeg van enkelvoudige voeg

A-10 - Vervangen Rubber van enkelvoudige voeg, kleinschalig onderhoud, staal-conserveren en vervangen slijtlaag

2A-1F-N  
Zinkvoeg  
vervangen  
door  
Renovoeg

2A-1F-Z  
Zinkvoeg  
vervangen  
door  
Renovoeg

W1-2F-N  
Sluitvoeg  
Rubber  
vervangen

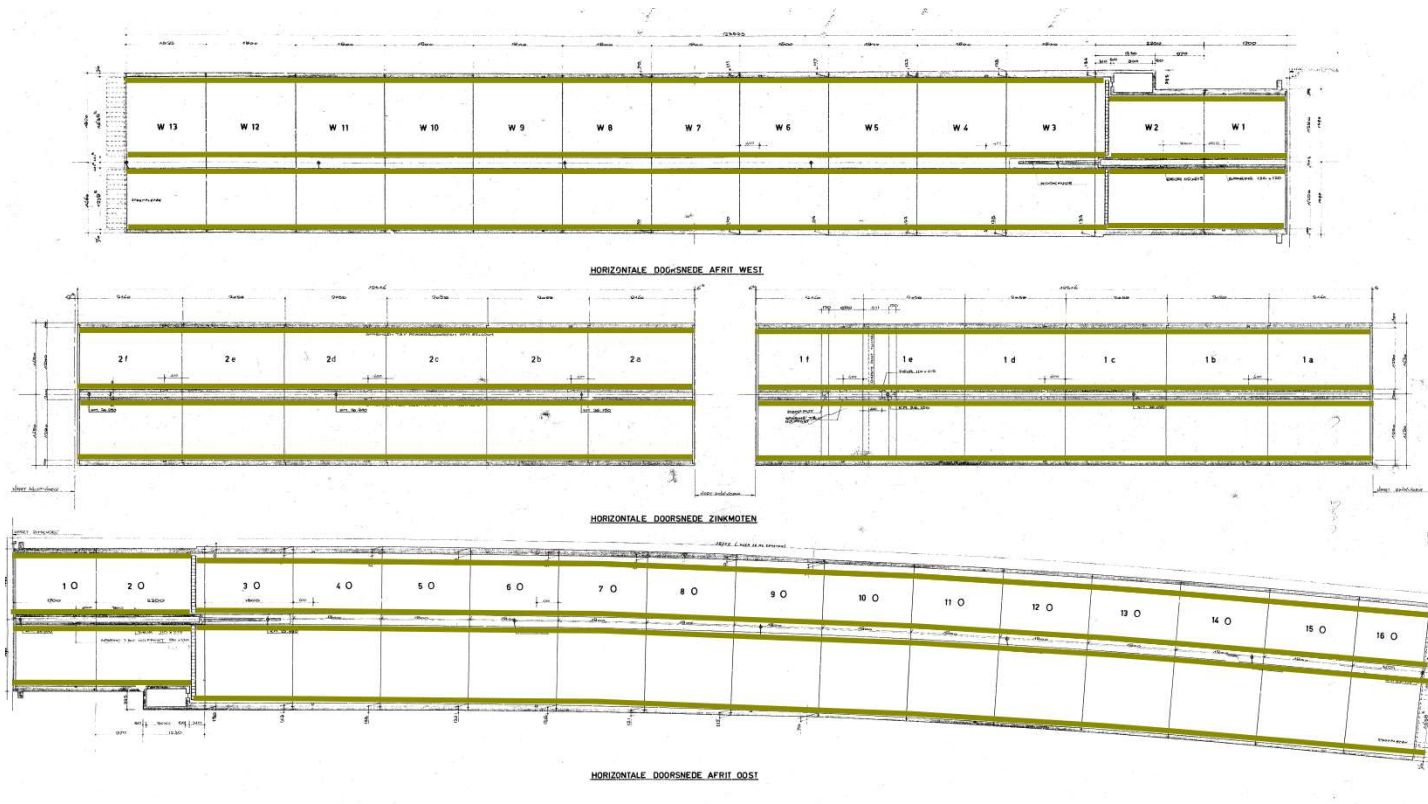
Toeritten Westzijde, Oostzijde en Tunnelbuis L & R  
A-11 - Aanbrengen van een Flexigoot

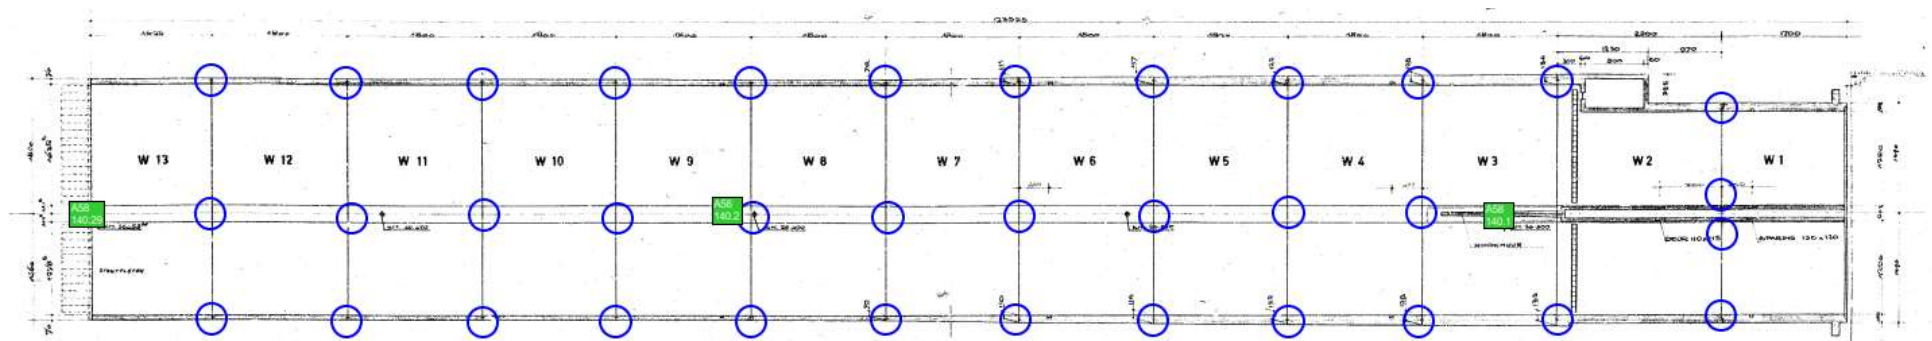
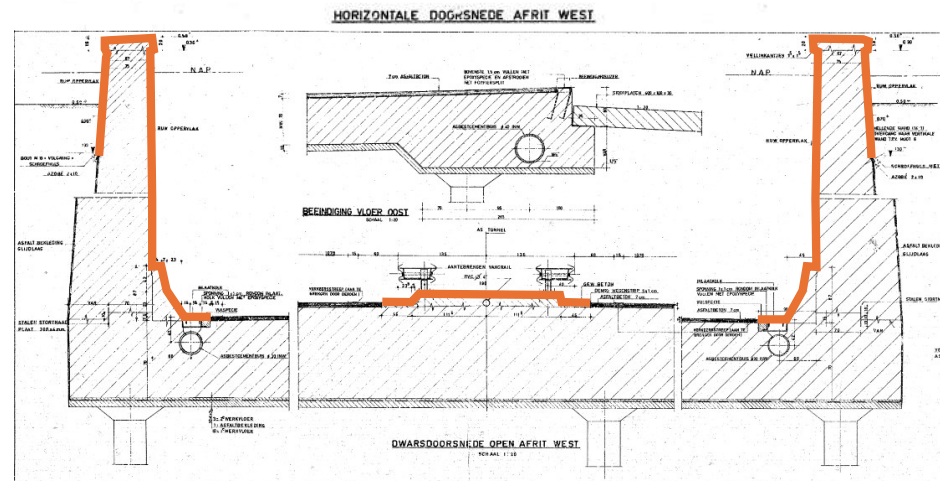
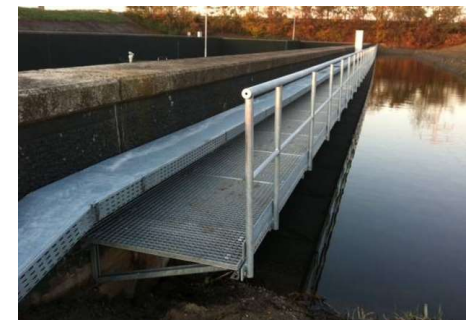
- Toeritten Westzijde L & R
- A-12 - Dilatatievoegen (kit) vervangen in de wanden en tussenberm

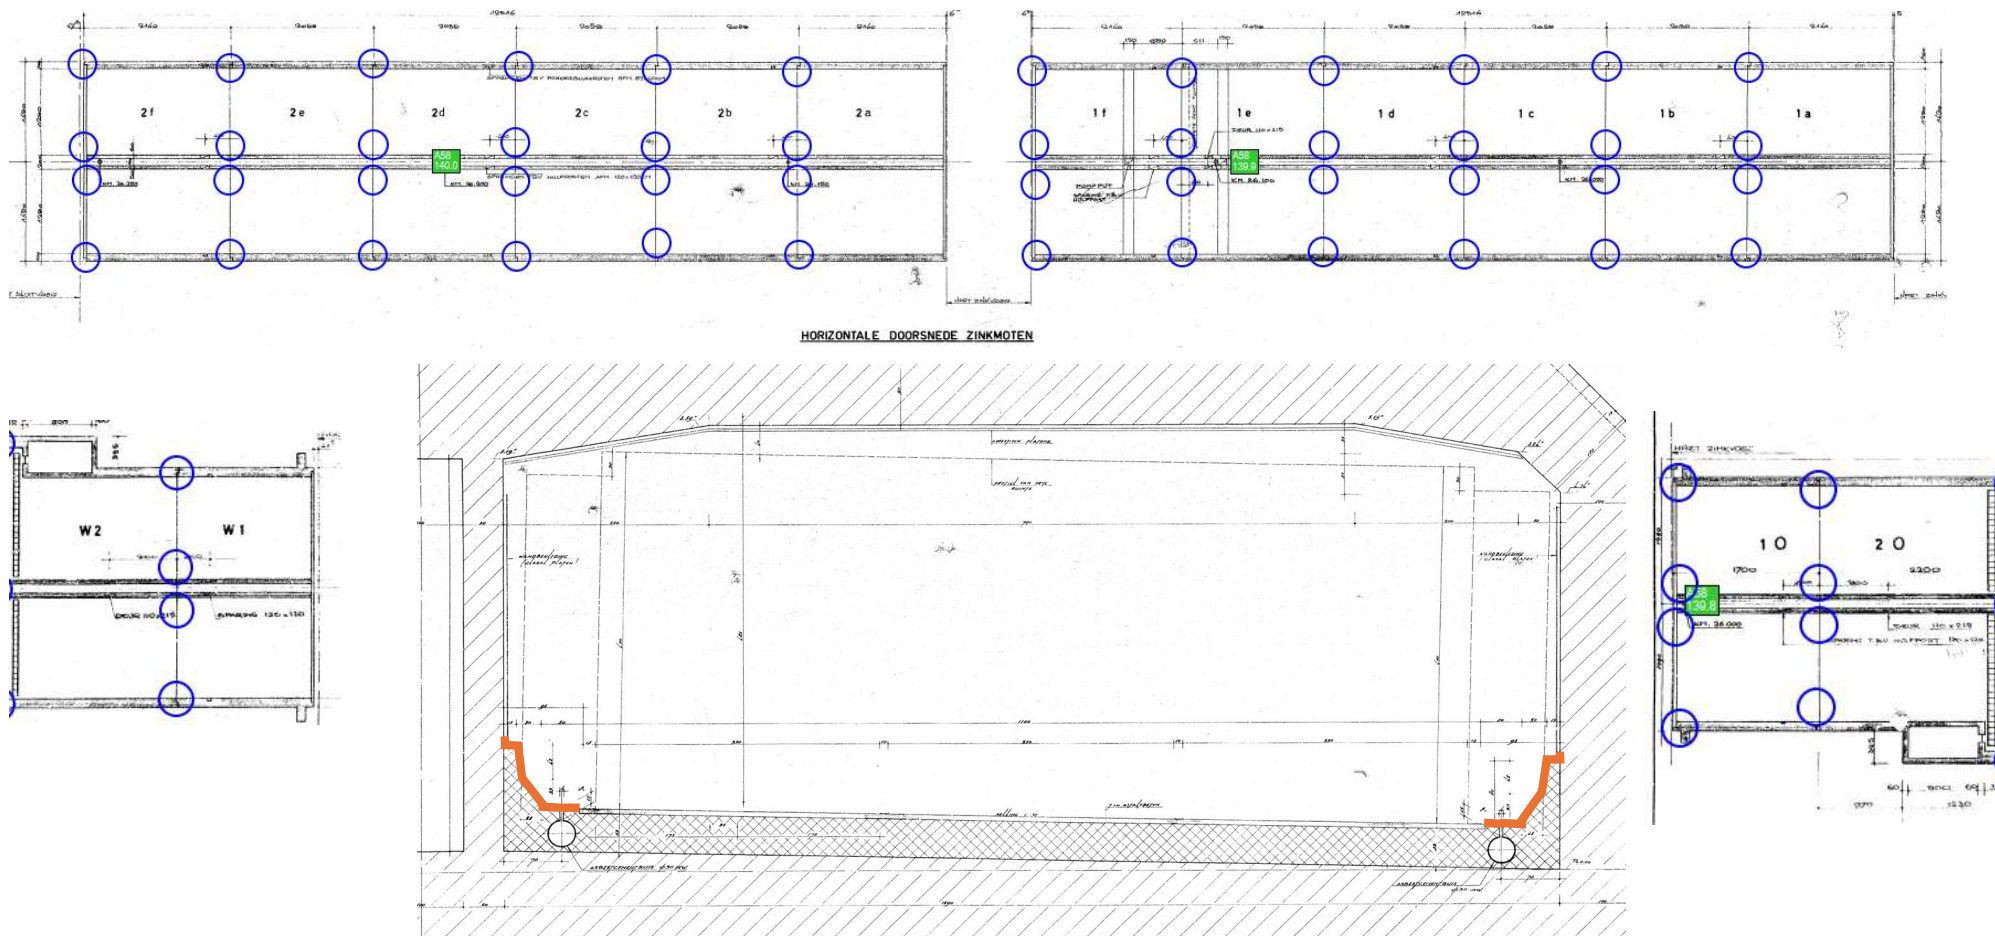
- Tunnel L & R
- A-13 - Dilatatieveogen (kit) vervangen betonnen Barrier

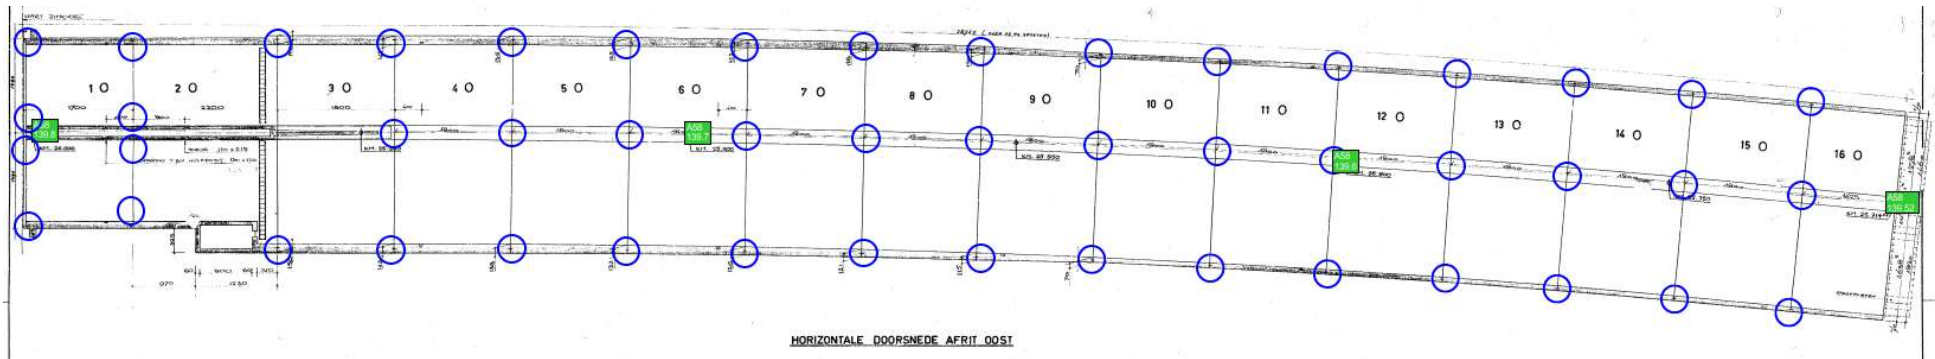
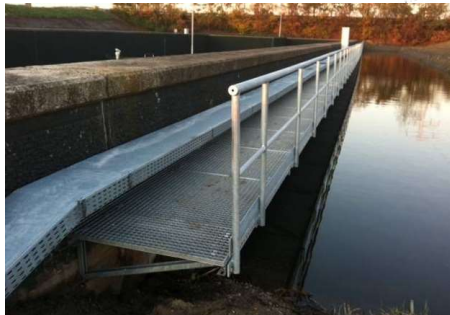
- Toeritten Oostzijde L & R
- A-12 - Dilatatievoegen (kit) vervangen in de wanden en tussenberm

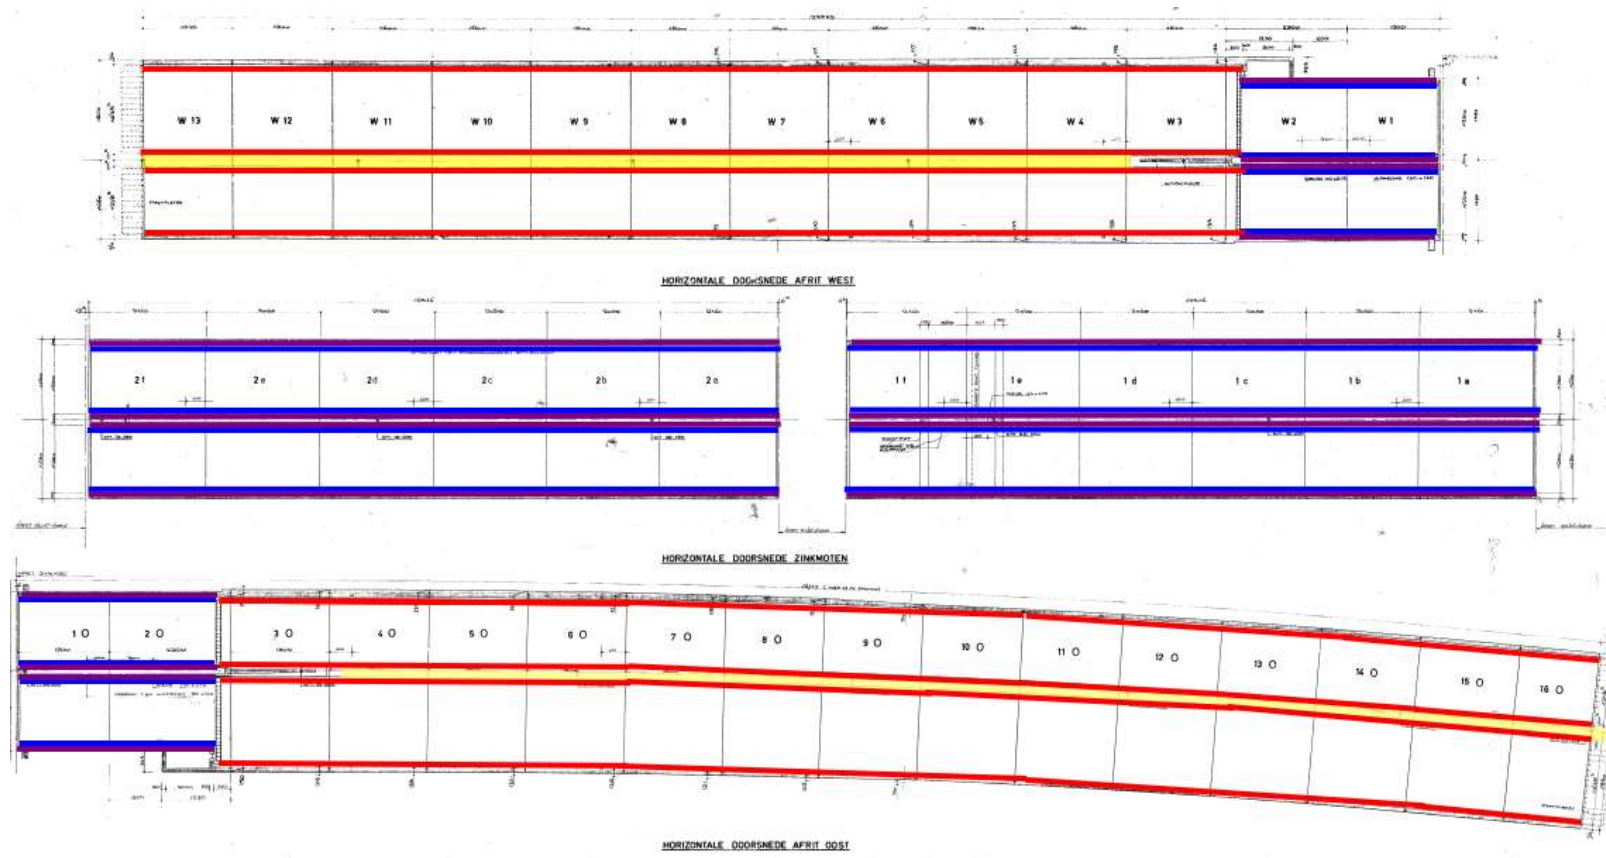
- A-14 - Reinigen en Uitvoeren betonreparaties schampkant
- A-15 - Uitvoeren betonreparaties lijngoot
- A-16 - Uitvoeren betonreparaties en conserveren lijngoot
- A-17 - Barrier overdekte gedeelte wit schilderen en kleine betonreparaties

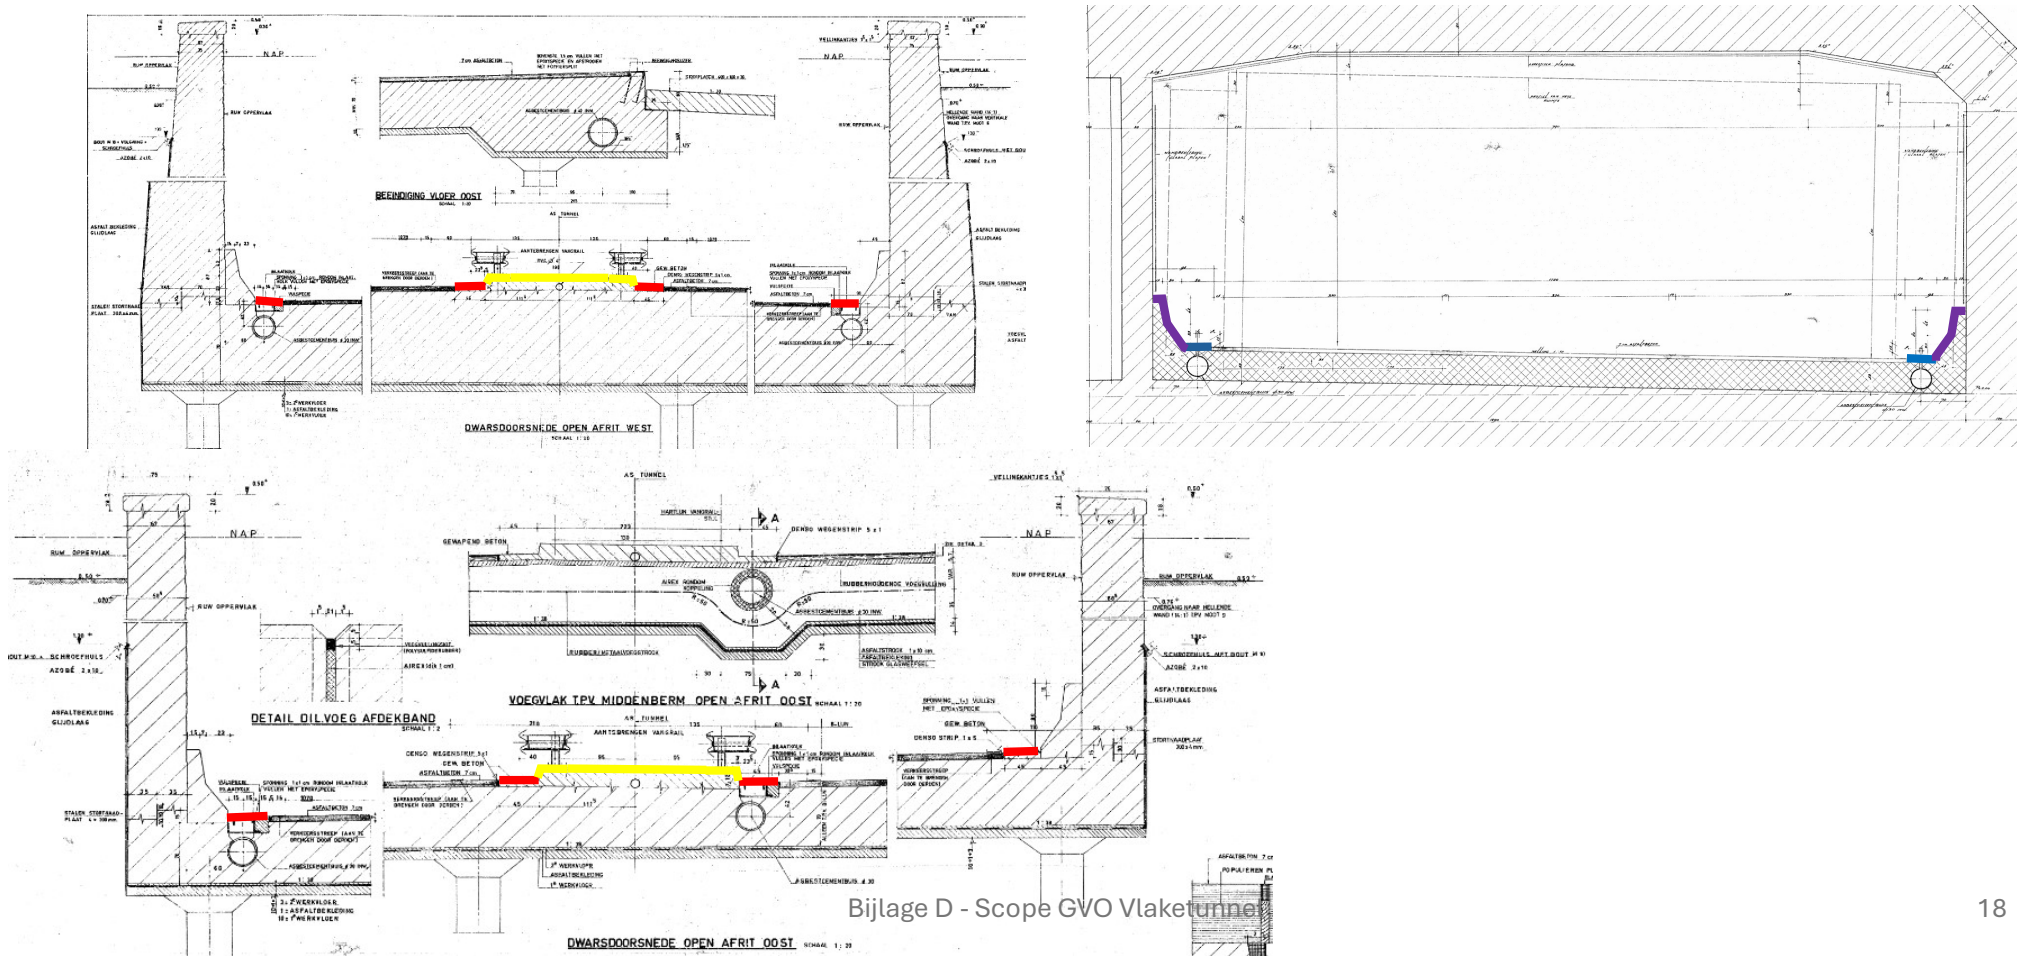
- A-14 - Reinigen en Uitvoeren betonreparaties schampkant
- A-15 - Uitvoeren betonreparaties lijngoot
- A-16 - Uitvoeren betonreparaties en conserveren lijngoot
- A-17 - Barrier overdekte gedeelte wit schilderen en kleine betonreparaties

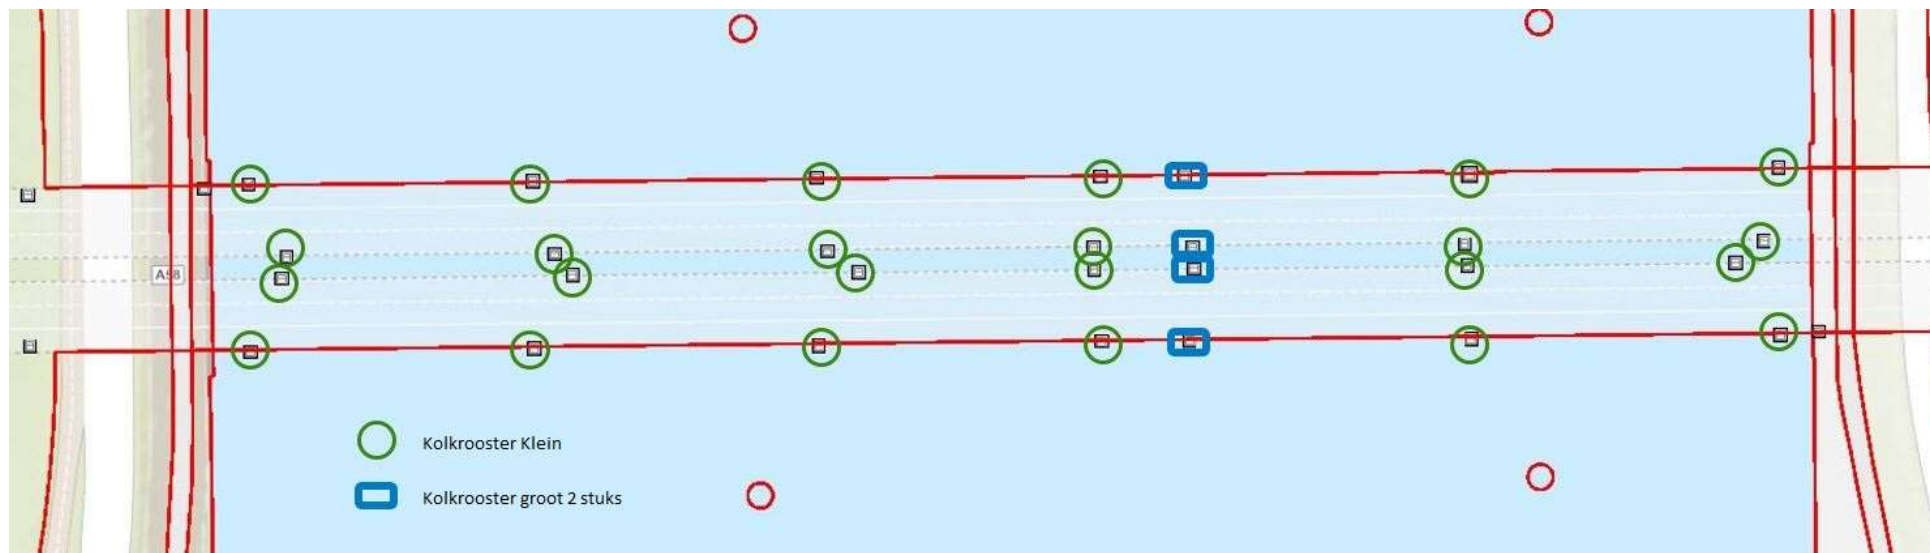
Tunnel L & R  
A-20 - Kolkroosters vervangen kolkranden reviseren

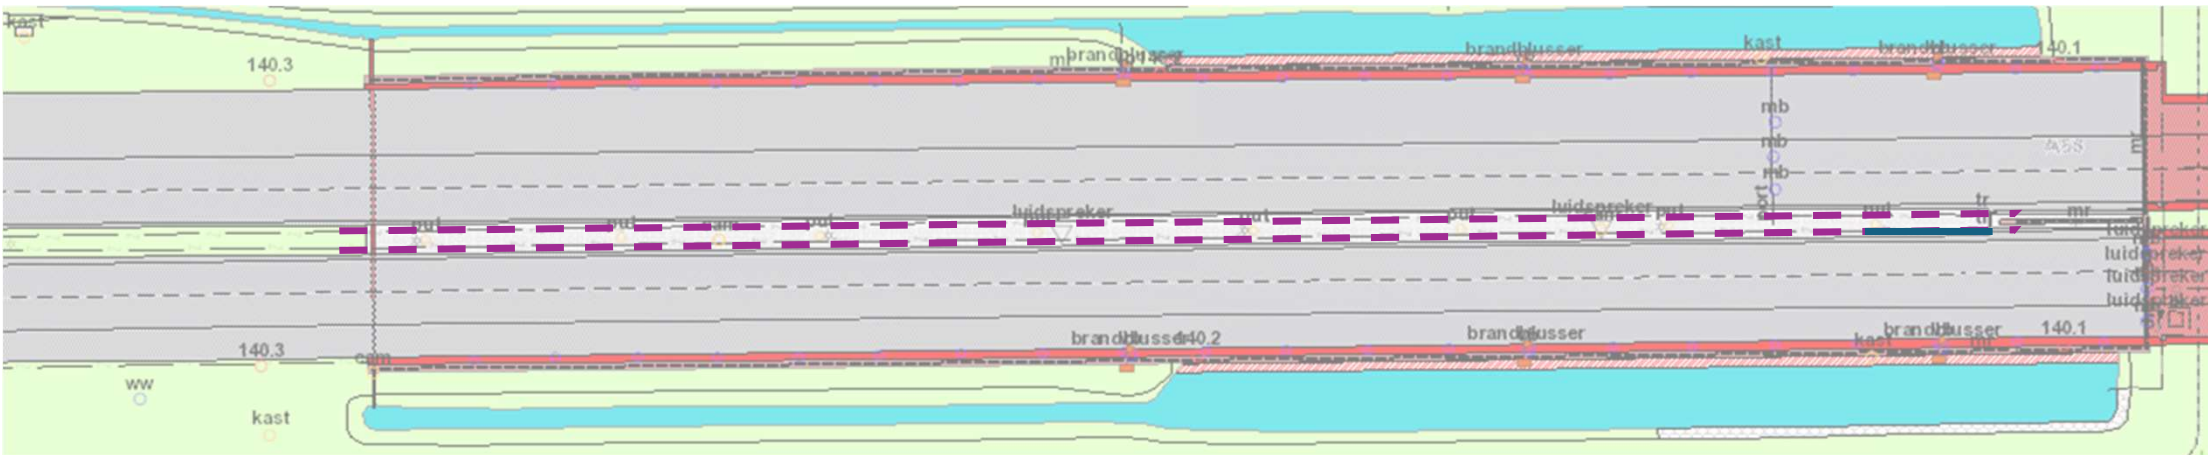
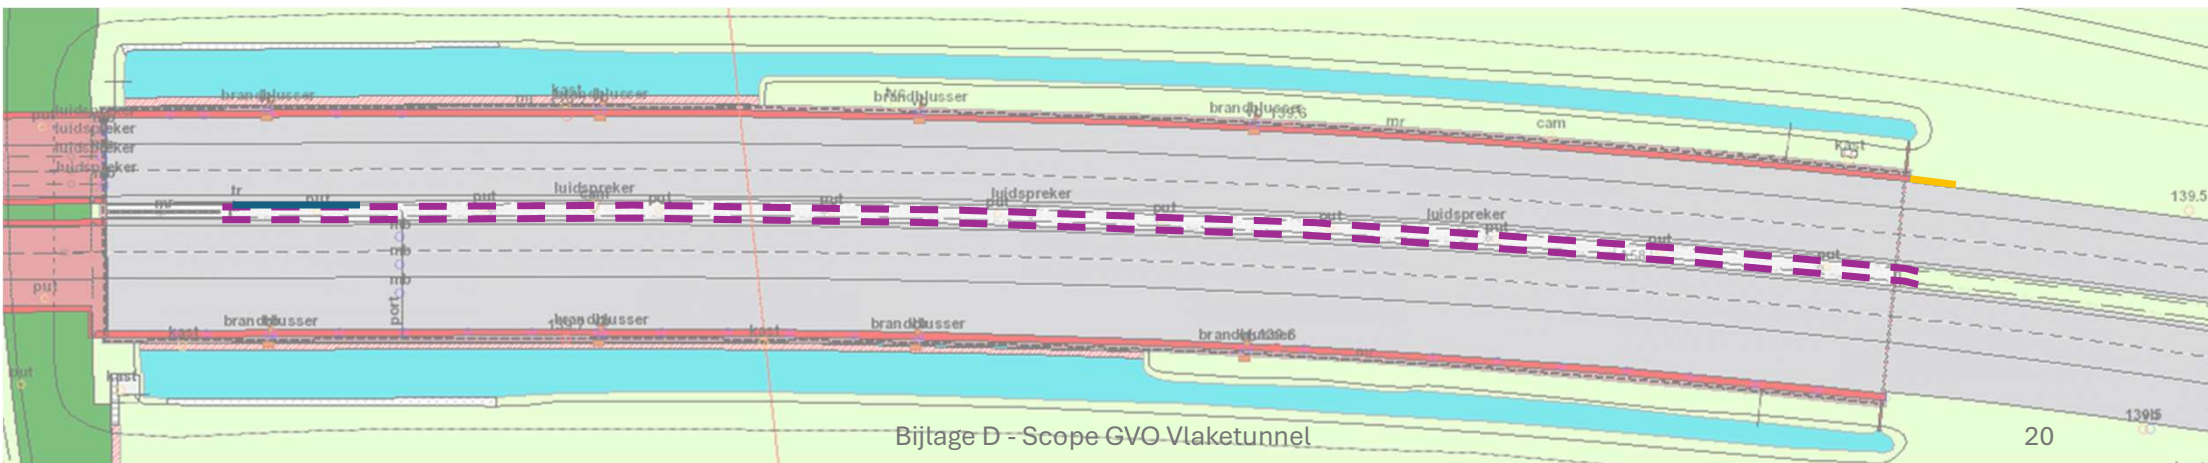
## Vlaketunnel - Toeritten Oostzijde en Westzijde

- A-18 - vervangen voertuigkering
- A-22 - Aanbrengen reflectoren
- Aanbrengen 8 meter betonnen barrier inclusief stalen overgangsbarrier tussen geleiderail en barrier
- stalen overgangsconstructie tussen geleiderail en barrier

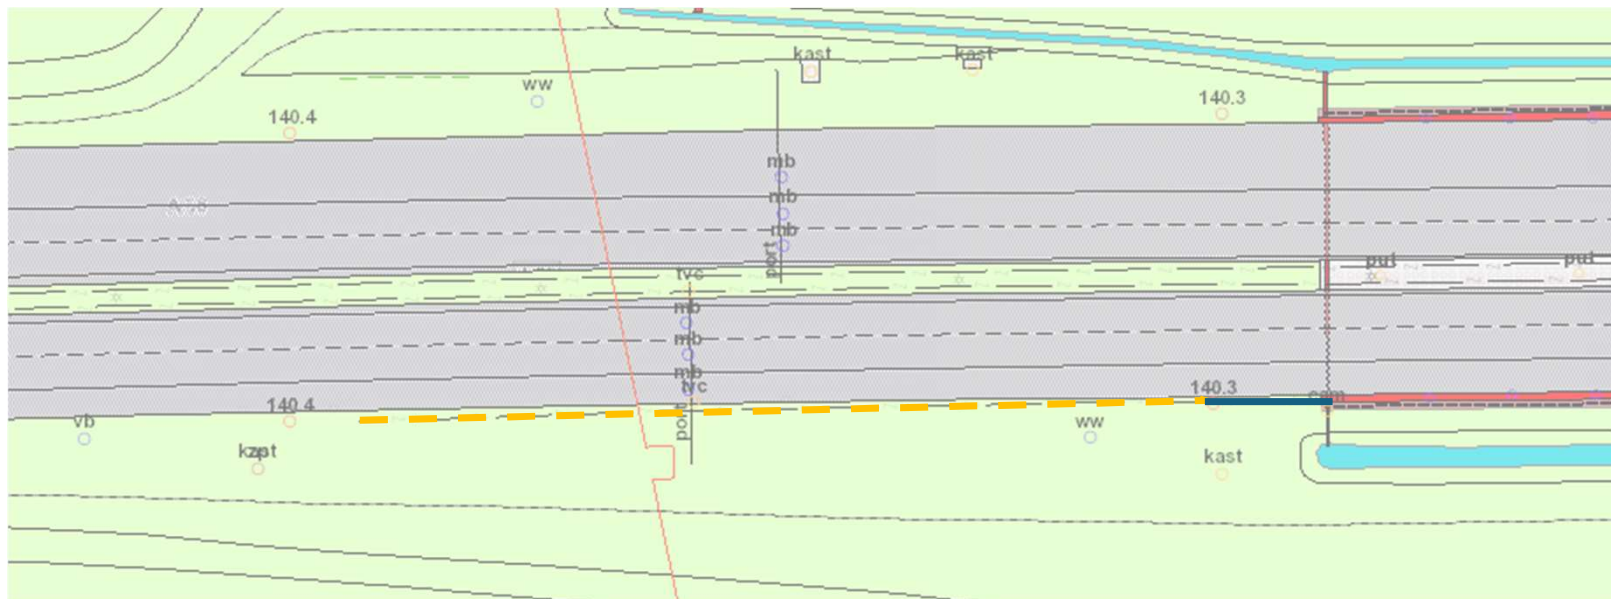
## Vlaketunnel – Toerit Westzijde

- A-19 Vervangen voertuigkering buitenberm (140.4-140.3)
- A-22 Aanbrengen reflectoren
- Vervangen geleiderail voor 8 meter betonnen New Jerseybarrier en stalen overgangsbarrier tussen geleiderail en barrier inclusief aanbrengen fundering.

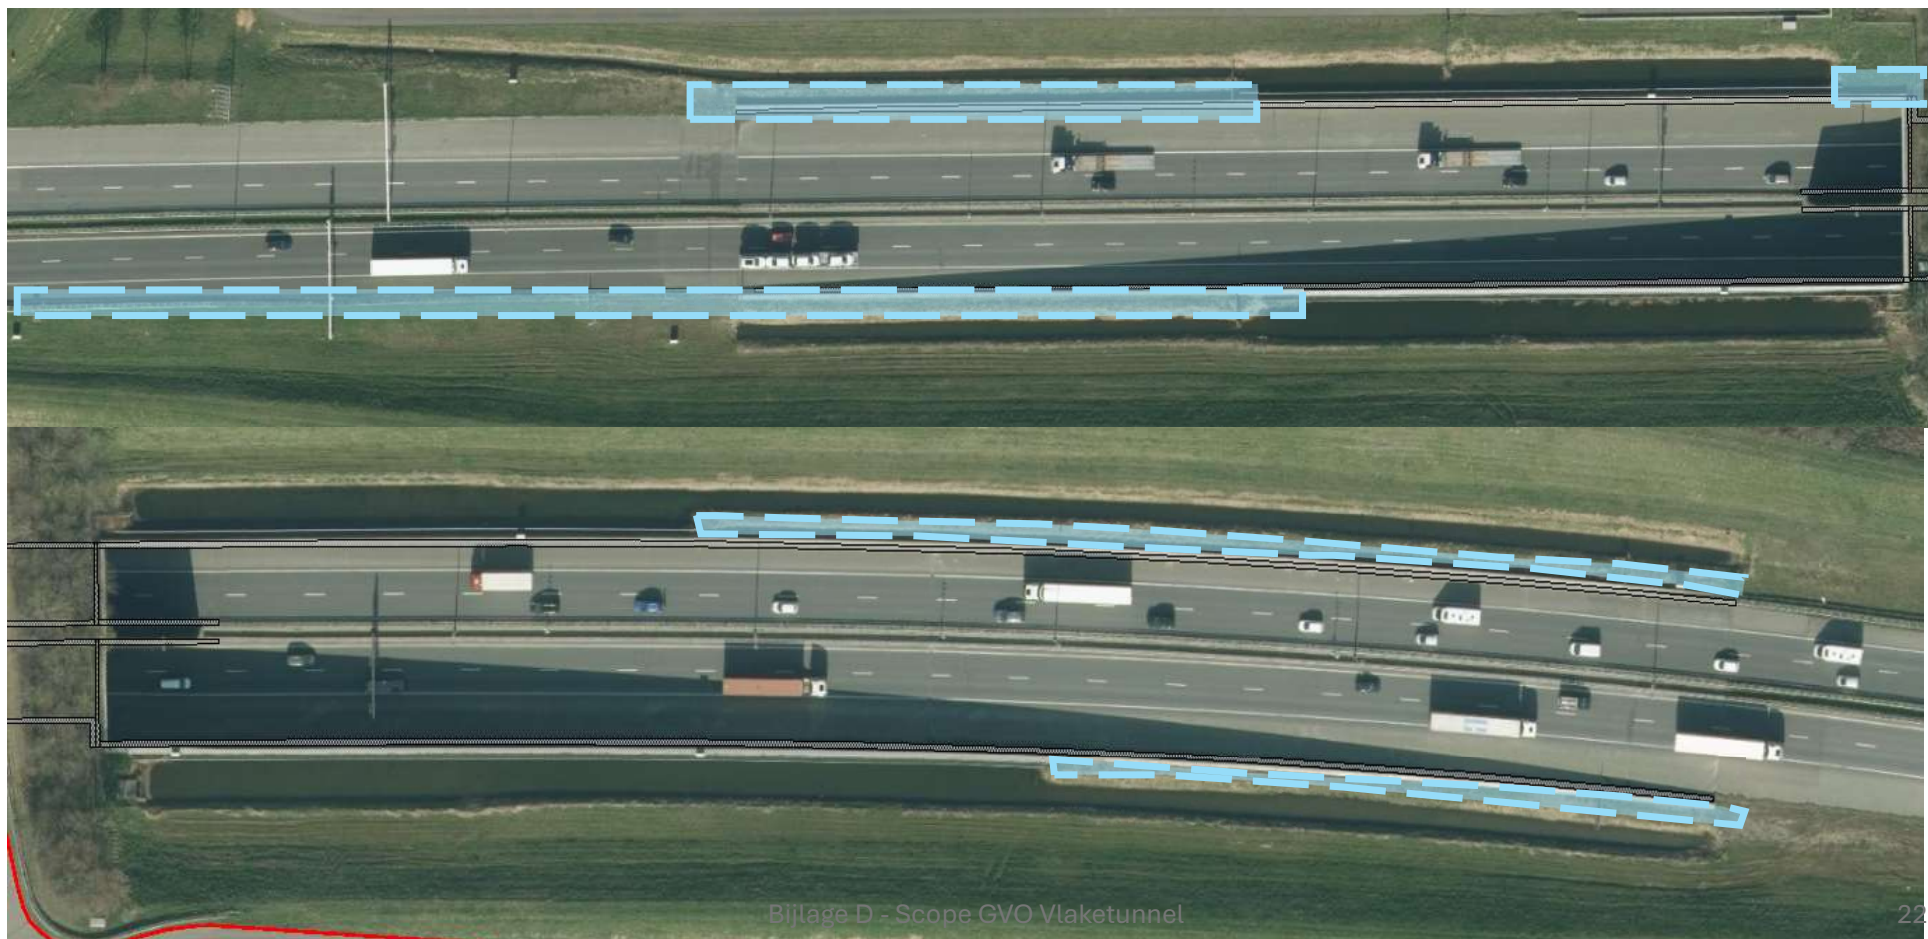
Toeritten Westzijde, Oostzijde en aardebaan  
A-23 - Ontgraven en herstel berm
