### Details

| Rapportnummer: | P52800 - 001104 |

| Objectnaam: | Goverwelletunnel |

### Geleideconstructie - LEUNING

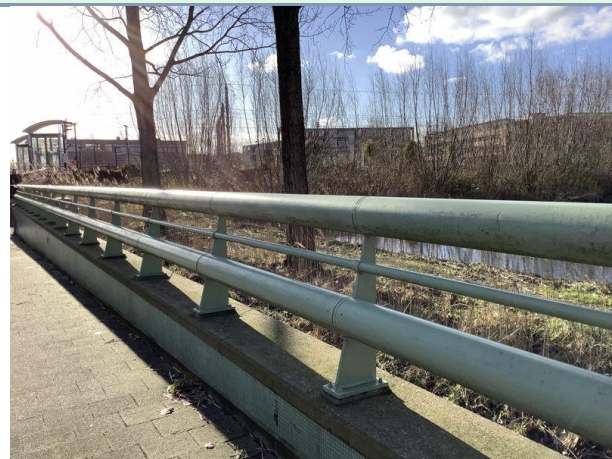
Overzicht testlocatie Geleideconstructie

| Testlocatie - Test 300014 HECHTING | |
|---|---|
| Gemiddelde laagdikte (Micrometers): | 565 |
| Mate van hechting: | Klein gedeelten van de coating is losgelaten op de kruispunten van de sneden. |

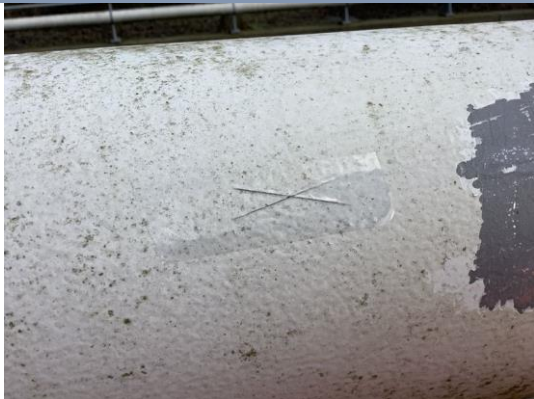
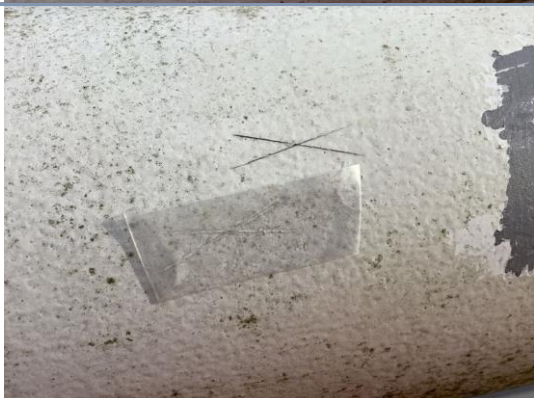
| Testlocatie - Test 300015 HECHTING | |

| Testlocatie - Test 300015 HECHTING | |
|---|---|
| Gemiddelde laagdikte (Micrometers): | 213 |
| Mate van hechting: | Klein gedeelten van de coating is losgelaten op de kruispunten van de sneden. |

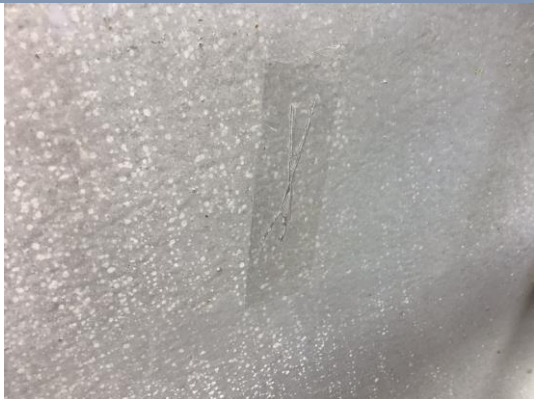
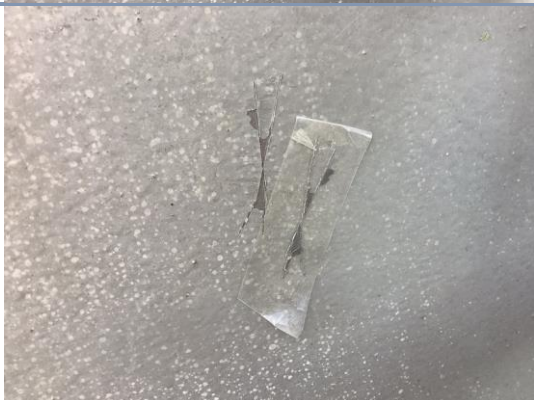
| Testlocatie - Test 300016 HECHTING | |

| Testlocatie - Test 300016 HECHTING | |
|---|---|
| Gemiddelde laagdikte (Micrometers): | 288 |
| Mate van hechting: | Coating is losgelaten op een of meerdere randen tot 3 mm van de snede. |

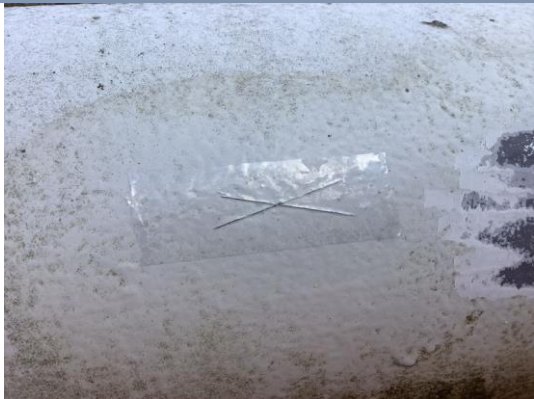
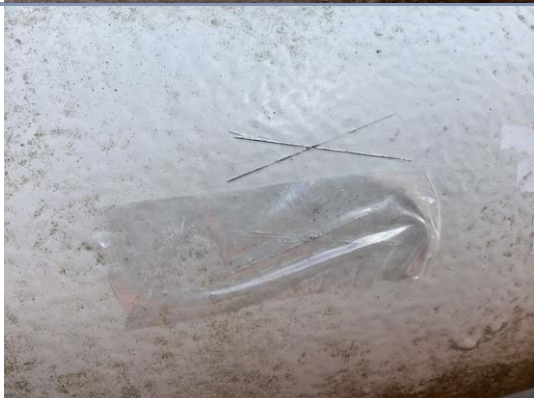
| Testlocatie - Test 300017 HECHTING | |

| Testlocatie - Test 300017 HECHTING | |
|---|---|
| Gemiddelde laagdikte (Micrometers): | 315 |
| Mate van hechting: | Klein gedeelten van de coating is losgelaten op de kruispunten van de sneden. |

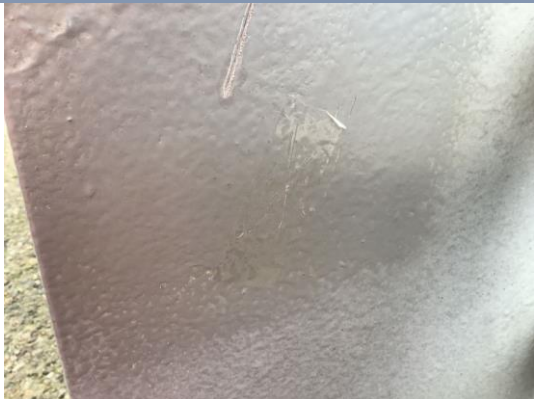
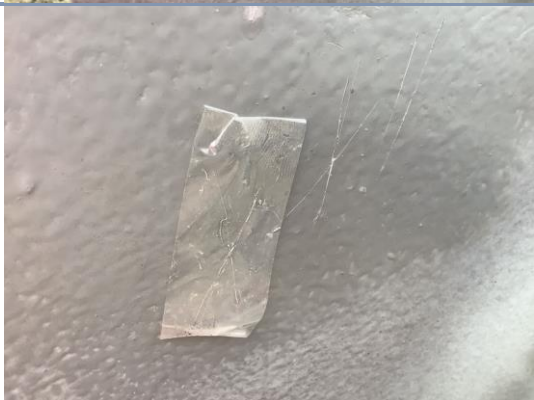
| Testlocatie - Test 300018 HECHTING | |

| Testlocatie - Test 300018 HECHTING | |
|---|---|
| Gemiddelde laagdikte (Micrometers): | 657 |
| Mate van hechting: | Klein gedeelten van de coating is losgelaten op de kruispunten van de sneden. |

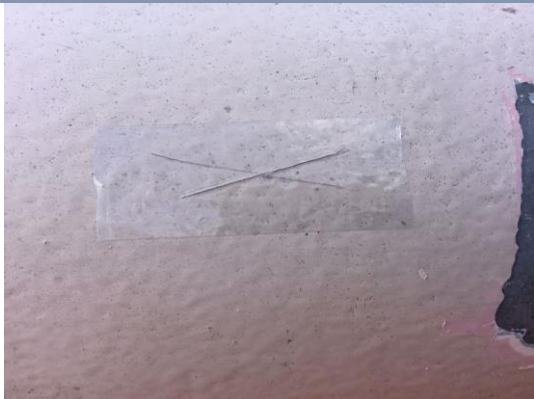
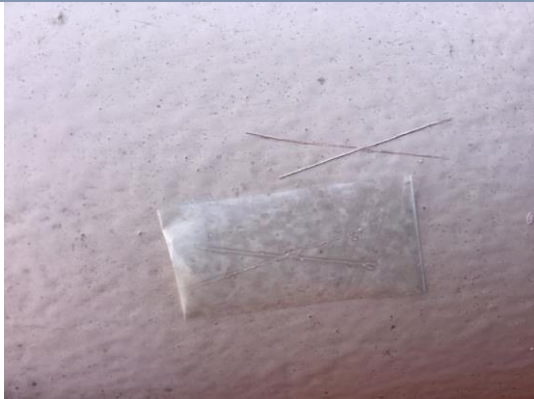
| <b>Testlocatie - Test 300019 HECHTING</b> | | |

| Gemiddelde laagdikte (Micrometers): | 537 | |
| Mate van hechting: | Klein gedeelten van de coating is losgelaten op de kruispunten van de sneden. | |

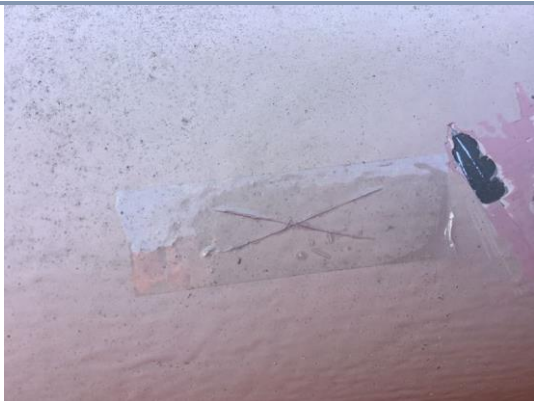
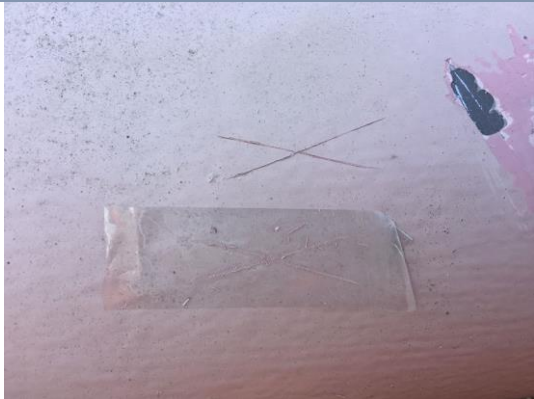
| Testlocatie - Test 300020 HECHTING | |

| Testlocatie - Test 300020 HECHTING | |
|---|---|
| Gemiddelde laagdikte (Micrometers): | 450 |
| Mate van hechting: | Klein gedeelten van de coating is losgelaten op de kruispunten van de sneden. |

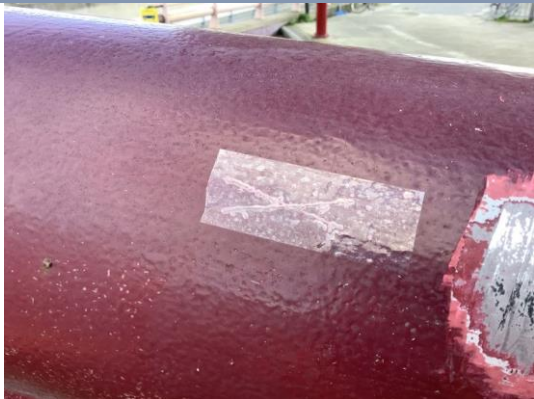
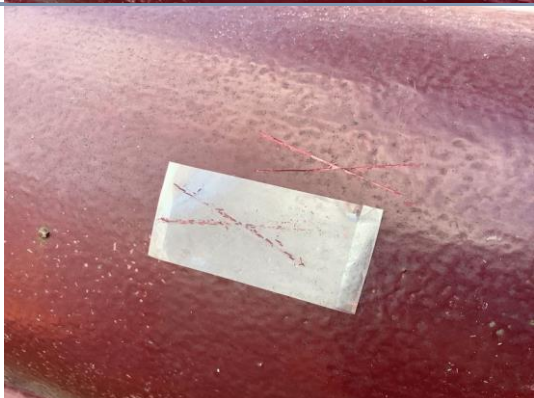
| Testlocatie - Test 300021 HECHTING | |

| Testlocatie - Test 300021 HECHTING | |
|---|---|
| Gemiddelde laagdikte (Micrometers): | 411 |
| Mate van hechting: | Coating is losgelaten op een of meerdere randen tot 3 mm van de snede. |

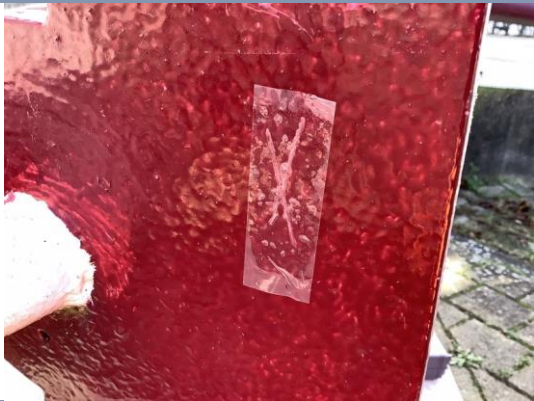
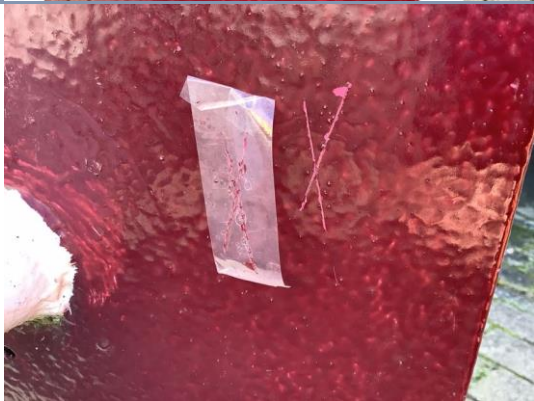
| Testlocatie - Test 300022 HECHTING | |

| Testlocatie - Test 300022 HECHTING | |
|---|---|
| Gemiddelde laagdikte (Micrometers): | 547 |
| Mate van hechting: | Coating is losgelaten op een of meerdere randen tot 3 mm van de snede. |

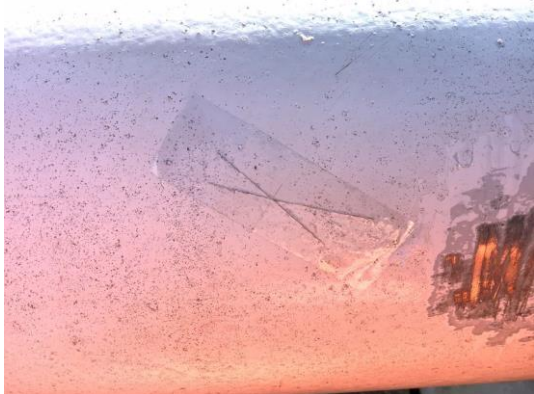
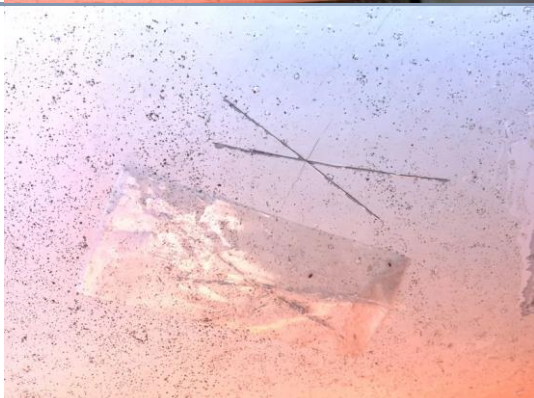
| Testlocatie - Test 300023 HECHTING | |

| Testlocatie - Test 300023 HECHTING | |
|---|---|
| Gemiddelde laagdikte (Micrometers): | 177 |
| Mate van hechting: | Klein gedeelten van de coating is losgelaten op de kruispunten van de sneden. |

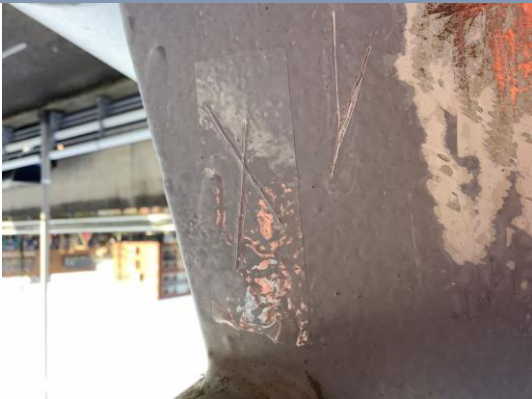
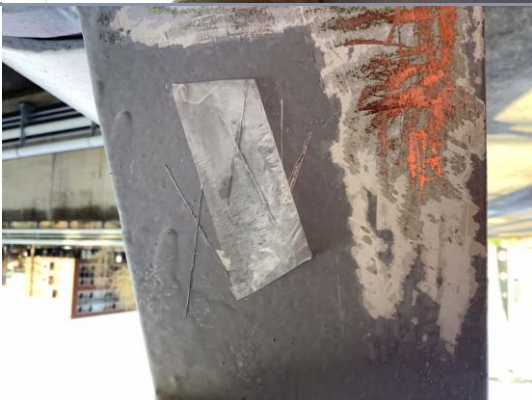
| Testlocatie - Test 300024 HECHTING | |

| Testlocatie - Test 300024 HECHTING | |
|---|---|
| Gemiddelde laagdikte (Micrometers): | 183 |
| Mate van hechting: | Coating is losgelaten op een of meerdere randen tot 3 mm van de snede. |

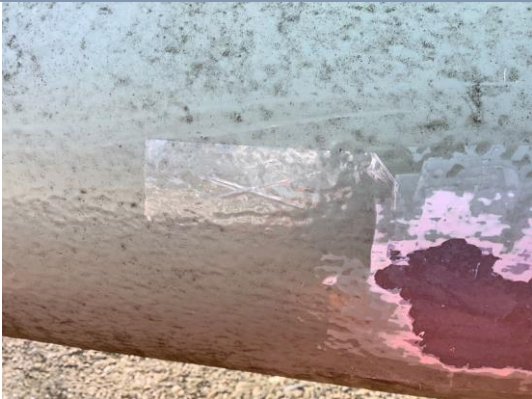
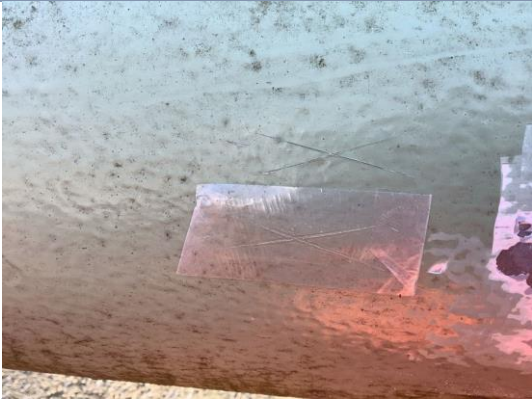
| Testlocatie - Test 300025 HECHTING | | |

| Testlocatie - Test 300025 HECHTING | | |
|---|---|--|
| Gemiddelde laagdikte (Micrometers): | 532 | |
| Mate van hechting: | De randen van de sneden zijn volledig glad; geen van de kruispunten van de sneden is losgelaten. | |
