## BIJLAGE 10 CASUSSEN T.B.V. GC3

### Casus 1 Offerte uitbreiding toegangscontrole

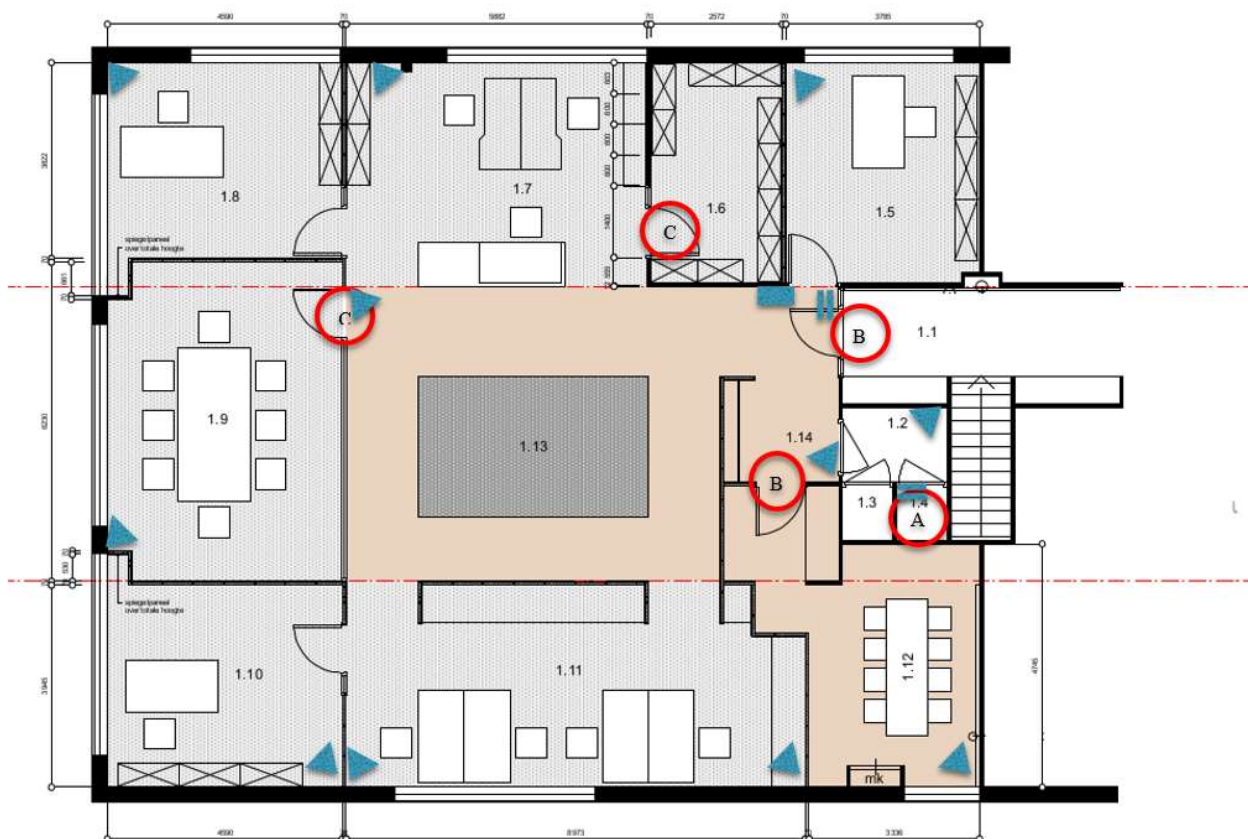
## Plattegrond

- Ruimte 1.4 is de patchkast (A).
- De Vossessor dient geplaatst te worden in ruimte 1.4.
- Buitendeur voorzien van deurautomaat en is de toegangsdeur tot de etage (B).
- De 3 binnen deuren zijn toegangsdeuren voor beveiligde ruimtes en hebben een enkelzijdige toegang (C).
- Deuren worden voorzien van standaard elektronische sloten deze dienen allemaal spanningsloos ontgrendeld te zijn.
- Etage is voorzien van een brandmeldcentrale.

- Ruimte 1.4 is de patchkast (A).
- Het huidige systeem maakt gebruik van;
  - o 1 centrale
  - o 1 bediendeel
  - o 2 deurcontacten
  - o 11 melders
- Centrale dient geplaatst te worden in ruimte 1.4
- Bestaande bekabeling kan worden hergebruikt.
- Etage is voorzien van een brandmeldcentrale.
