### NEN3140 Inspectierapport Delfland

#### BETREFFENDE DE ELEKTRISCHE INSTALLATIES VAN EEN:

| Objectnaam | : | 142590/150183X30 | | |
| Object adres | : | Gemaal VLAARDINGSEDIJK 8 MAASSLUIS | | |

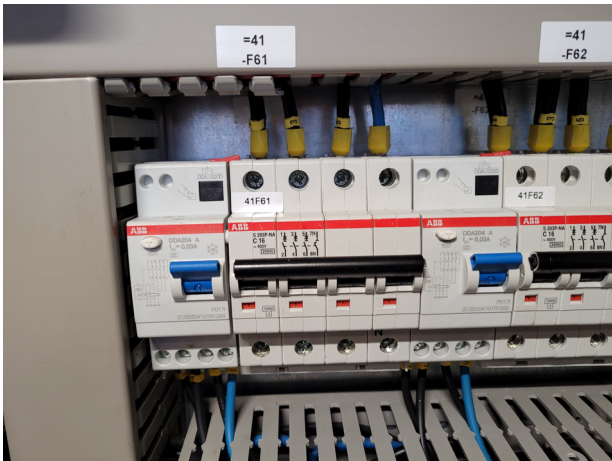
| <b>Onderdeel:</b> | Aardlekautomaat functioneert niet | | |
| <b>Gebreken:</b> | Aardlekautomaat schakelt voeding niet af | <b>Urgentie-categorie</b> | 2 |

| <b>Hersteladvies:</b> | Mechanische verbinding tussen ALS en Installatieautomaat nazien, zonodig vervangen | | |
