## Rapportage inspectieresultaten

Gem. Utrecht  
20210409

Utrecht, Jutfaseweg  
20210409

21-12-2021

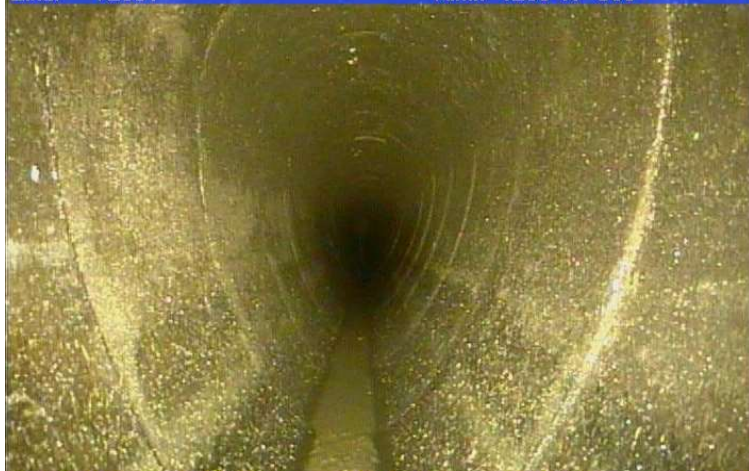
Foto: 01

| Afstand (m) | Code | Omschrijving | KWN | Klok | Video | Foto |
|---|---|---|---|---|---|---|
| 00,50 t/m 29,24 | BAF D C | Oppervlakte schade<br>D = Toeslagstoffen die buiten het oppervlak uitsteken<br>C = Chemisch - Schade in het bovenste deel van de buis | | 7 t/m 5 | 00:00:44 | 01 |

Oppervlakte schade, Toeslagstoffen die buiten het oppervlak uitsteken - Chemisch - Schade in het bovenste deel van de buis

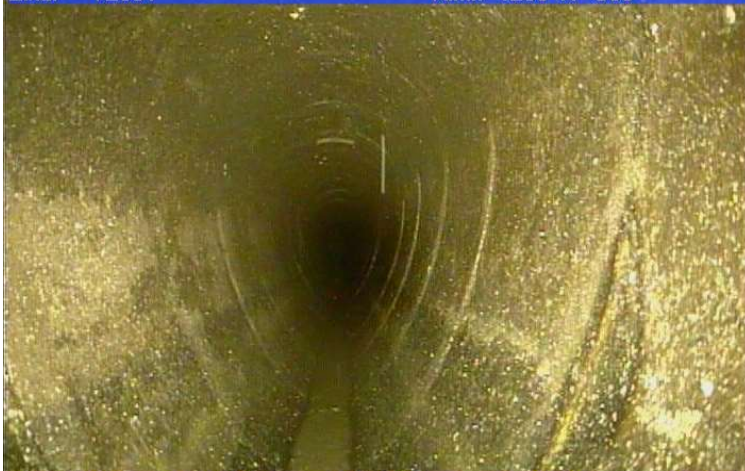
Foto: 02

| Afstand (m) | Code | Omschrijving | KWN | Klok | Video | Foto |
|---|---|---|---|---|---|---|
| 01,60 t/m 65,41 | BDD A | Waterpeil<br>A = Helder water | 1 % | | 00:01:22 | 02 |

Waterpeil, Helder water

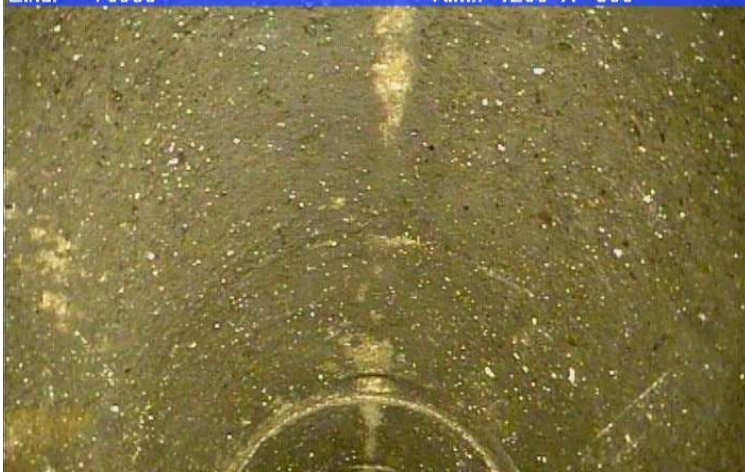
Foto: 04

| SCS | | | | | | 20210409 |
|---|---|---|---|---|---|---|
| 23,71 | BDB Z | Algemene opmerking<br>Z = "put 72051 bestaat niet komt uit in put 70935" | | | 00:10:25 | 04 |

Algemene opmerking Vrijetext

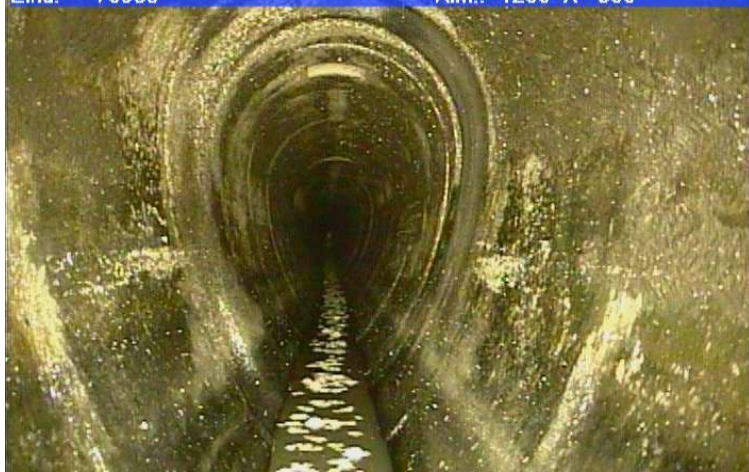
Foto: 05

| SCS | | | | | | 20210409 |
|---|---|---|---|---|---|---|
| 29,24 t/m 64,93 | BAF C C | Oppervlakte schade<br>C = Zichtbare toeslagstoffen<br>C = Chemisch - Schade in het bovenste deel van de buis | | 8 t/m 4 | 00:13:11 | 05 |

Oppervlakte schade, Zichtbare toeslagstoffen - Chemisch - Schade in het bovenste deel van de buis

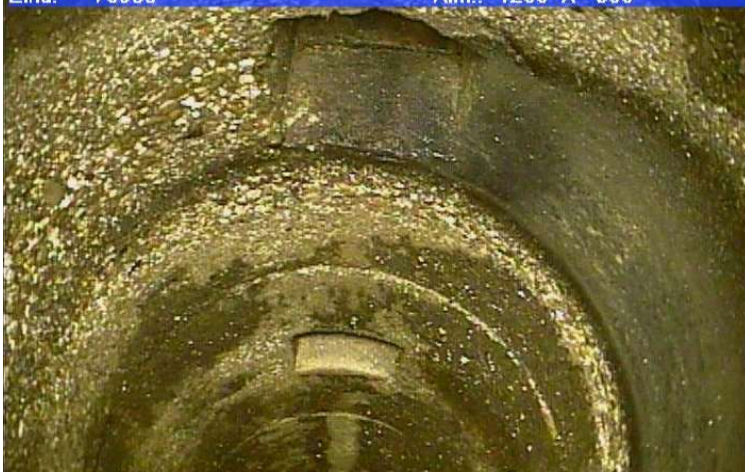
Foto: 06

| SCS | | | | | | 20210409 |
|---|---|---|---|---|---|---|
| 31,77 | BAF D C | Oppervlakte schade<br>D = Toeslagstoffen die buiten het oppervlak uitsteken<br>C = Chemisch - Schade in het bovenste deel van de buis | | 9 t/m 3 | 00:14:11 | 06 |

Oppervlakte schade, Toeslagstoffen die buiten het oppervlak uitsteken - Chemisch - Schade in het bovenste deel van de buis

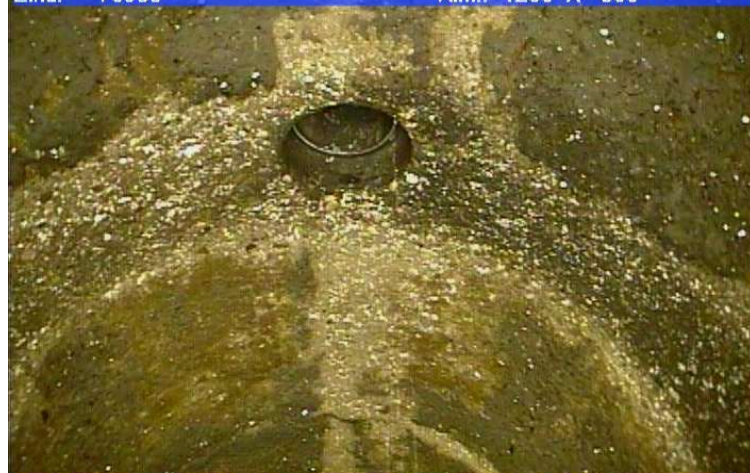
Foto: 07

| SCS | | | | | | 20210409 |
|---|---|---|---|---|---|---|
| 42,81 | BAF D C | Oppervlakte schade<br>D = Toeslagstoffen die buiten het oppervlak uitsteken<br>C = Chemisch - Schade in het bovenste deel van de buis | | 10 t/m 2 | 00:20:23 | 07 |

Oppervlakte schade, Toeslagstoffen die buiten het oppervlak uitsteken -  
Chemisch - Schade in het bovenste deel van de buis

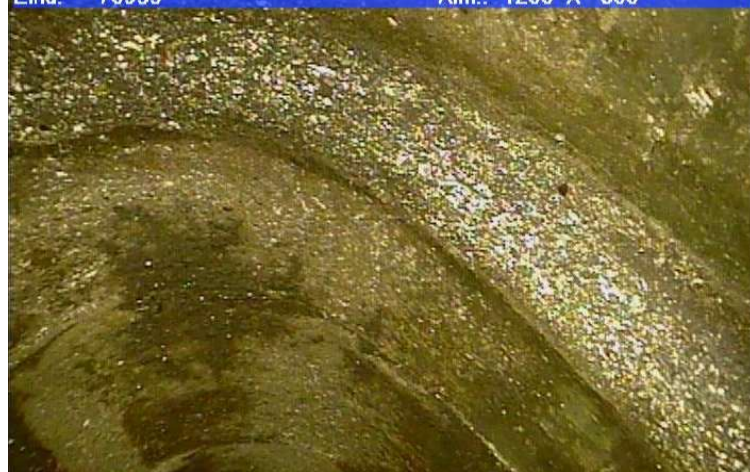
Foto: 09

| SCS | | | | | | 20210409 |
|---|---|---|---|---|---|---|
| 61,30 | BAF D C | Oppervlakte schade<br>D = Toeslagstoffen die buiten het oppervlak uitsteken<br>C = Chemisch - Schade in het bovenste deel van de buis | | 1 t/m 5 | 00:25:54 | 09 |

Oppervlakte schade, Toeslagstoffen die buiten het oppervlak uitsteken -  
Chemisch - Schade in het bovenste deel van de buis

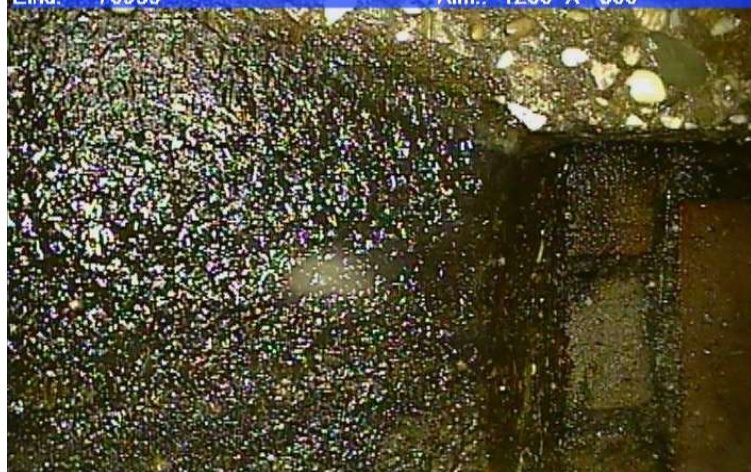
Foto: 10

| SCS | | | | | | 20210409 |
|---|---|---|---|---|---|---|
| 64,93 | BBF A H | Infiltratie<br>A = Doorzweten | | 3 t/m 9 | 00:27:22 | 10 |

Infiltratie, Doorzweten Via put

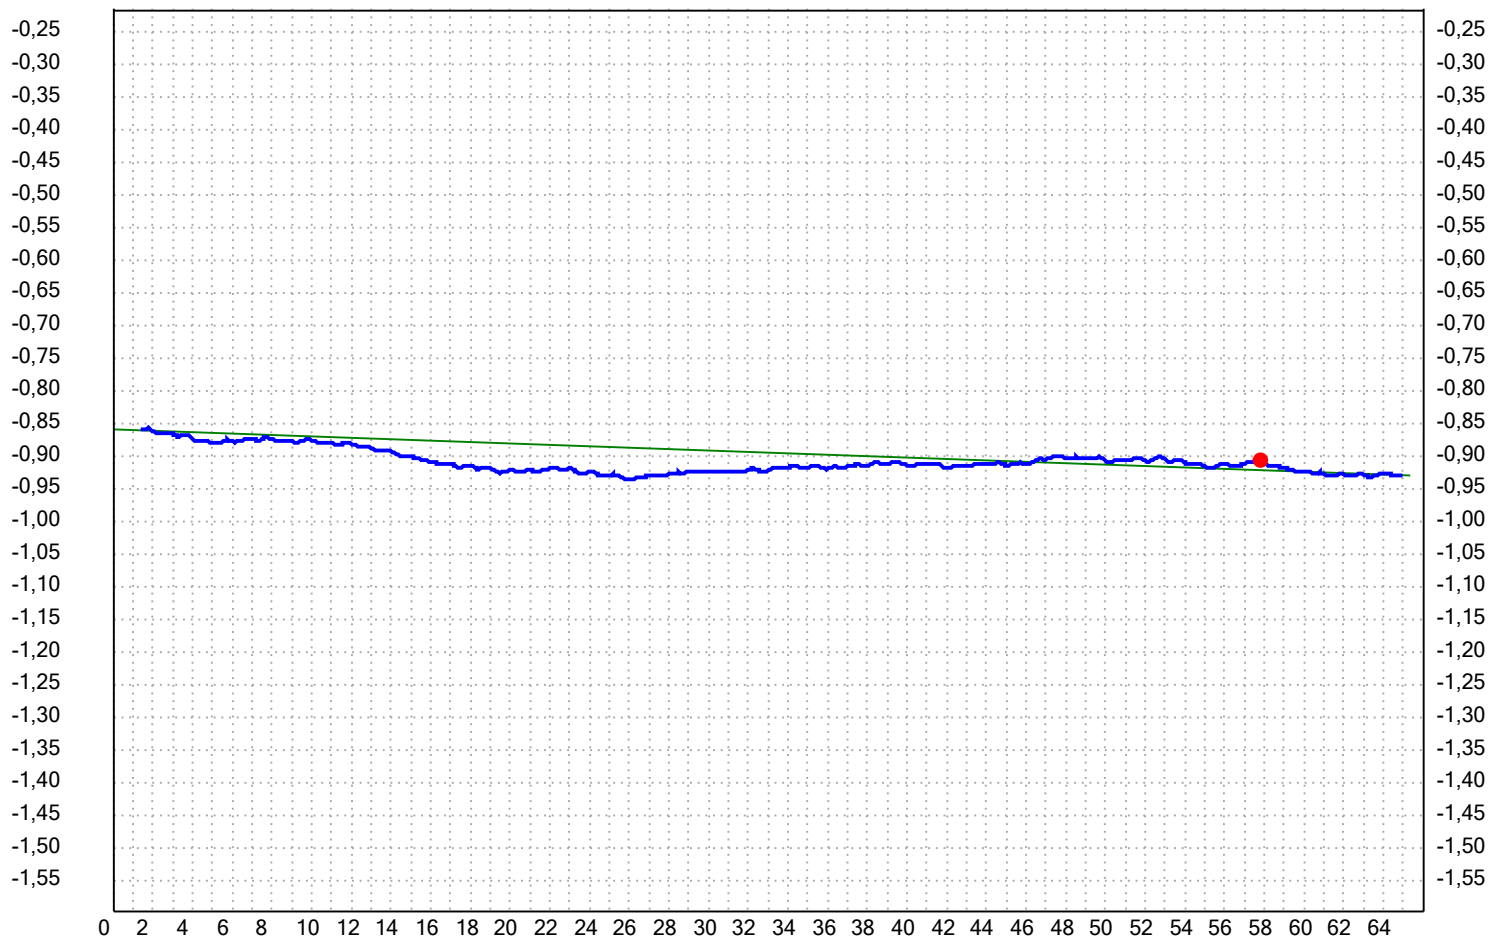
Maximaal boven ideale lijn: 15 mm op 57,82 m

Maximaal onder ideale lijn: 49 mm op 26,11 m

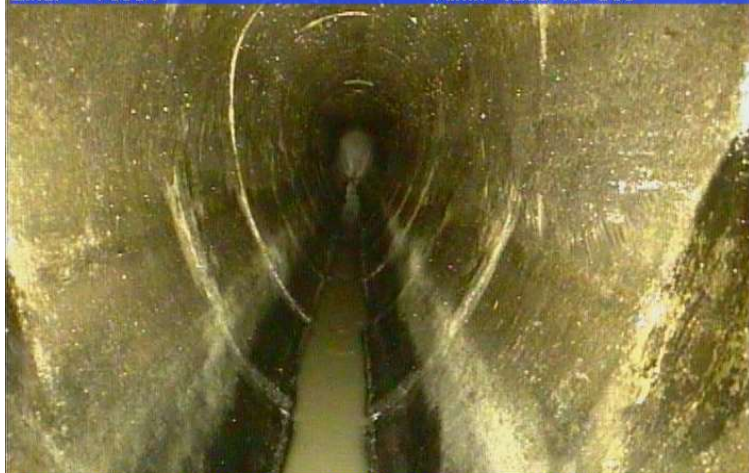
1 115-0\_0-001.jpg

| Afstand (m) | Code | Omschrijving | KWN | Klok | Video | Foto |
|---|---|---|---|---|---|---|
| 00,00 t/m 66,23 | BDD C | Waterpeil<br>C = Troebel water | 1 % | | 00:00:29 | 01 |

Waterpeil, Troebel water

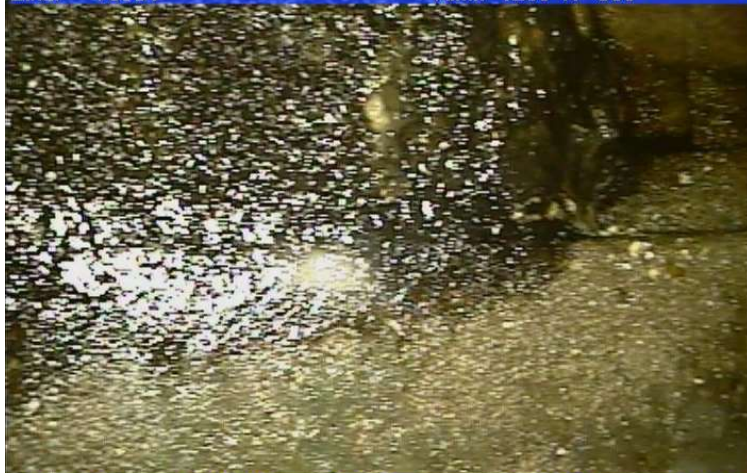
1 115-0\_0-002.jpg

| Afstand (m) | Code | Omschrijving | KWN | Klok | Video | Foto |
|---|---|---|---|---|---|---|
| 00,50 | BBF A H | Infiltratie<br>A = Doorzweten<br>H = Via put | | 3 t/m 9 | 00:00:47 | 02 |

Infiltratie, Doorzweten Via put

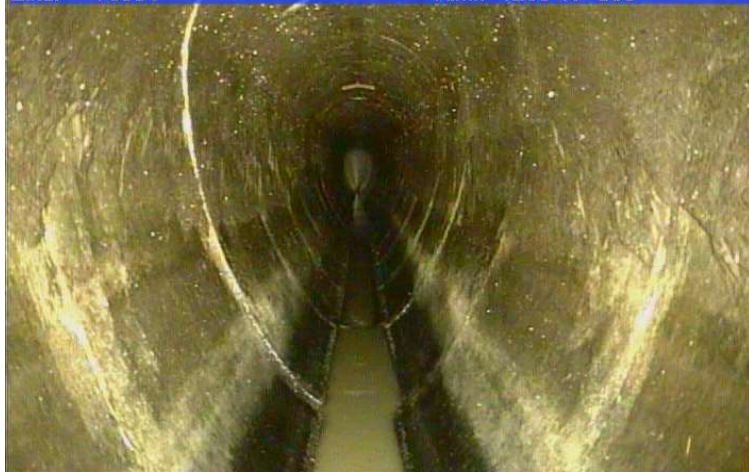
1 115-0\_0-003.jpg

| Afstand (m) | Code | Omschrijving | KWN | Klok | Video | Foto |
|---|---|---|---|---|---|---|
| 00,50 t/m 65,91 | BAF C C | Oppervlakte schade<br>C = Zichtbare toeslagstoffen<br>C = Chemisch - Schade in het bovenste deel van de buis | | 8 t/m 4 | 00:01:00 | 03 |

Oppervlakte schade, Zichtbare toeslagstoffen - Chemisch - Schade in het bovenste deel van de buis

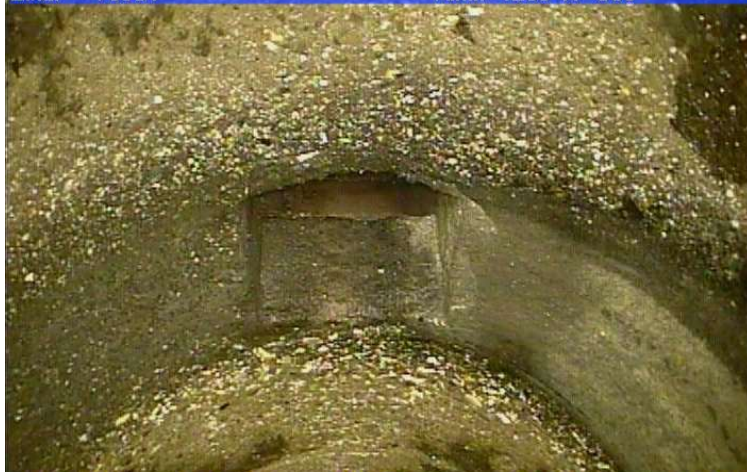
1 115-0\_0-004.jpg

| SCS | | | | | | |
|---|---|---|---|---|---|---|
| 30,52 | BAF D C | Oppervlakte schade<br>D = Toeslagstoffen die buiten het oppervlak uitsteken<br>C = Chemisch - Schade in het bovenste deel van de buis | | 9 t/m 3 | 00:12:36 | 04 |

Oppervlakte schade, Toeslagstoffen die buiten het oppervlak uitsteken - Chemisch - Schade in het bovenste deel van de buis

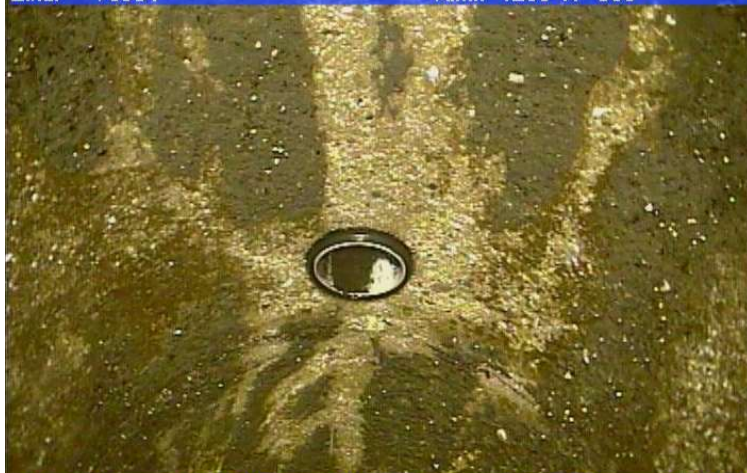
1 115-0\_0-006.jpg

Instekende inlaat

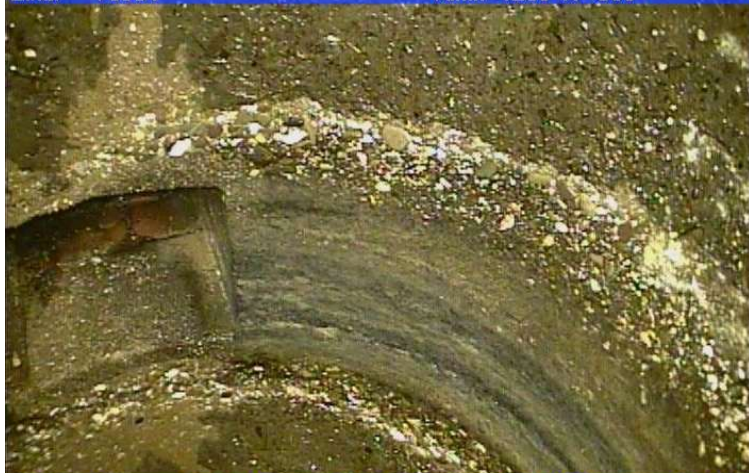
1 115-0\_0-007.jpg

| SCS | | | | | | |
|---|---|---|---|---|---|---|
| 44,84 | BAF D C | Oppervlakte schade<br>D = Toeslagstoffen die buiten het oppervlak uitsteken<br>C = Chemisch - Schade in het bovenste deel van de buis | | 9 t/m 3 | 00:18:23 | 07 |

Oppervlakte schade, Toeslagstoffen die buiten het oppervlak uitsteken -  
Chemisch - Schade in het bovenste deel van de buis

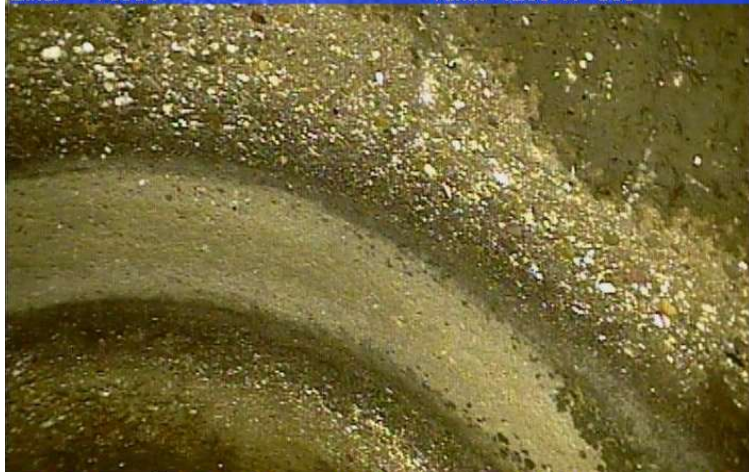
1 115-0\_0-008.jpg

| SCS | | | | | | |
|---|---|---|---|---|---|---|
| 55,12 | BAF D C | Oppervlakte schade<br>D = Toeslagstoffen die buiten het oppervlak uitsteken<br>C = Chemisch - Schade in het bovenste deel van de buis | | 1 t/m 4 | 00:22:33 | 09 |

Oppervlakte schade, Toeslagstoffen die buiten het oppervlak uitsteken -  
Chemisch - Schade in het bovenste deel van de buis

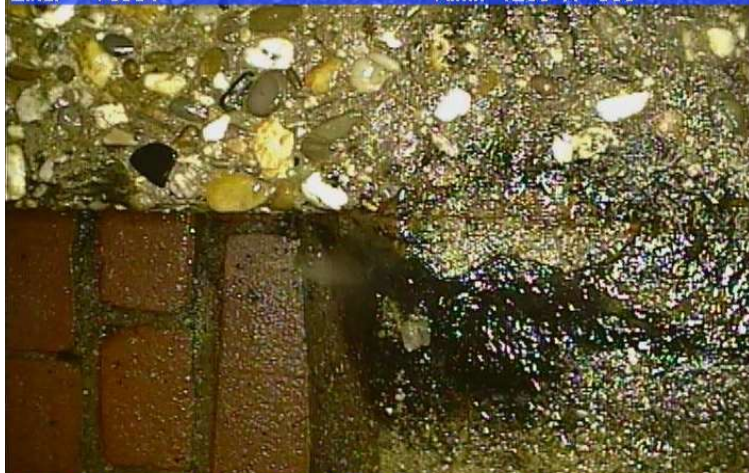
1 115-0\_0-009.jpg

| SCS | | | | | | 20210409 |
|---|---|---|---|---|---|---|
| 65,91 | BBF A H | Infiltratie<br>A = Doorzweten<br>H = Via put | | 3 t/m 9 | 00:26:47 | 11 |

Infiltratie, Doorzweten Via put

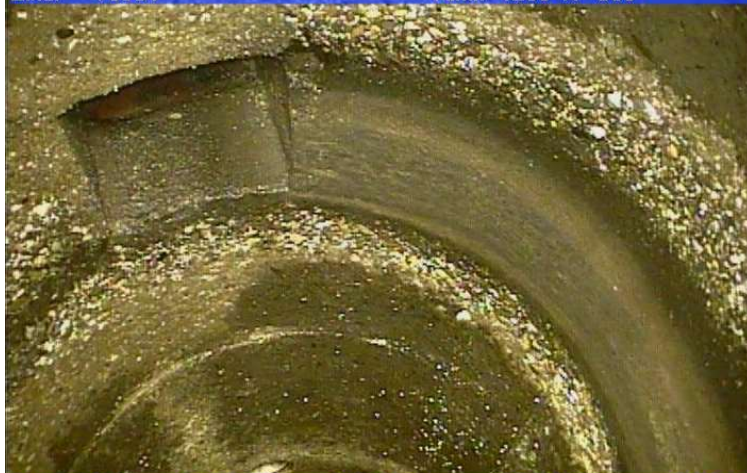
1 115-0\_0-008.jpg

| SCS | | | | | | |
|---|---|---|---|---|---|---|
| 49,97 | BAF D C | Oppervlakte schade<br>D = Toeslagstoffen die buiten het oppervlak uitsteken<br>C = Chemisch - Schade in het bovenste deel van de buis | | 9 t/m 3 | 00:20:24 | 08 |

Oppervlakte schade, Toeslagstoffen die buiten het oppervlak uitsteken -  
Chemisch - Schade in het bovenste deel van de buis

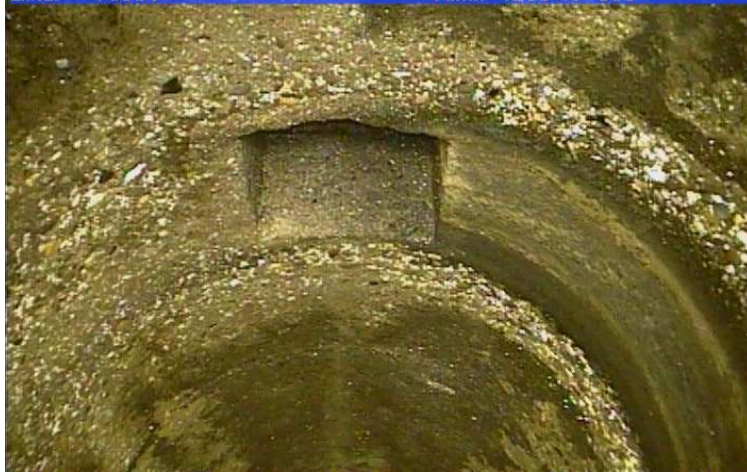
1 115-0\_0-010.jpg

| SCS | | | | | | 20210409 |
|---|---|---|---|---|---|---|
| 60,25 | BAF D C | Oppervlakte schade<br>D = Toeslagstoffen die buiten het oppervlak uitsteken<br>C = Chemisch - Schade in het bovenste deel van de buis | | 9 t/m 3 | 00:24:37 | 10 |

Oppervlakte schade, Toeslagstoffen die buiten het oppervlak uitsteken -  
Chemisch - Schade in het bovenste deel van de buis

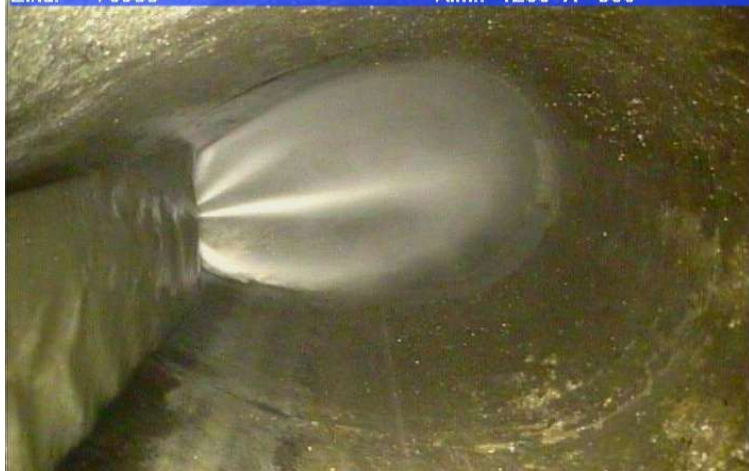
Waterpeil, Troebel water

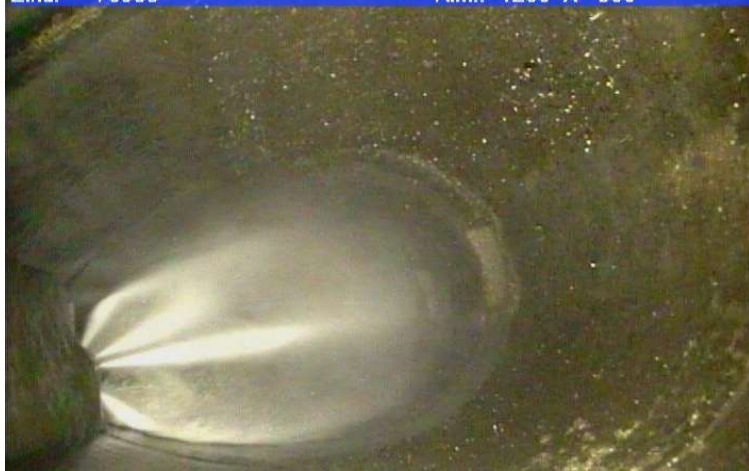
| Afstand (m) | Code | Omschrijving | KWN | Klok | Video | Foto |
|---|---|---|---|---|---|---|
| 00,50 t/m 08,98 | BAF C C | Oppervlakte schade<br>C = Zichtbare toeslagstoffen<br>C = Chemisch - Schade in het bovenste deel van de buis | | 8 t/m 4 | 00:01:20 | 02 |

Oppervlakte schade, Zichtbare toeslagstoffen - Chemisch - Schade in het bovenste deel van de buis

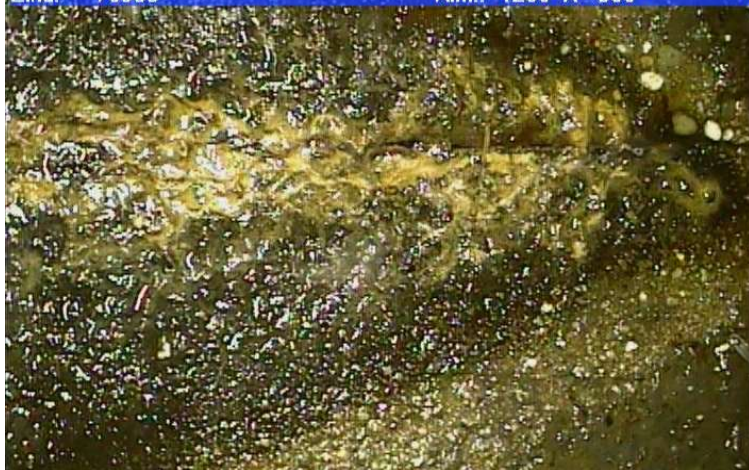
| Afstand (m) | Code | Omschrijving | KWN | Klok | Video | Foto |
|---|---|---|---|---|---|---|
| 01,45 | BBF A [V] | Infiltratie<br>A = Doorzweten | | 7 t/m 9 | 00:01:50 | 03 |

Infiltratie, Doorzweten

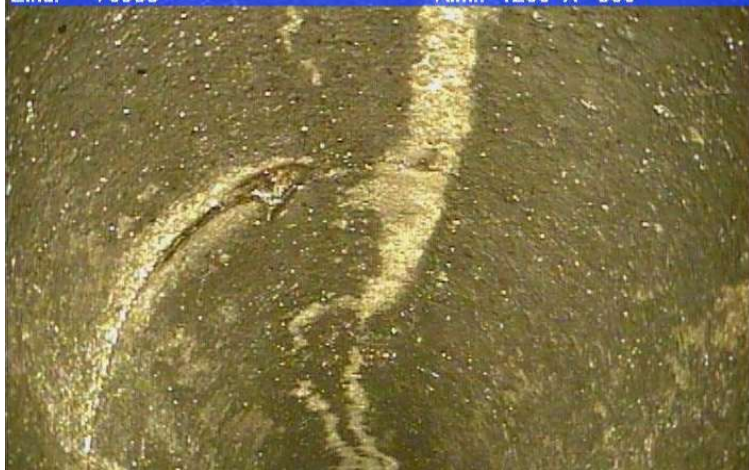
| Afstand (m) | Code | Omschrijving | KWN | Klok | Video | Foto |
|---|---|---|---|---|---|---|
| 05,36 | BBF B [V] | Infiltratie<br>B = Druppelend | | 11 | 00:03:41 | 04 |

Infiltratie, Druppelend

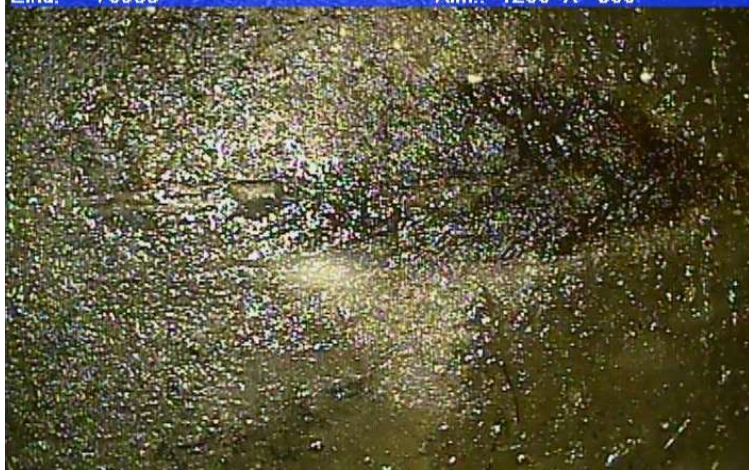
| Afstand (m) | Code | Omschrijving | KWN | Klok | Video | Foto |
|---|---|---|---|---|---|---|
| 08,40 | BBF A [V] | Infiltratie<br>A = Doorzweten | | 9 t/m 10 | 00:05:22 | 05 |

Infiltratie, Doorzweten

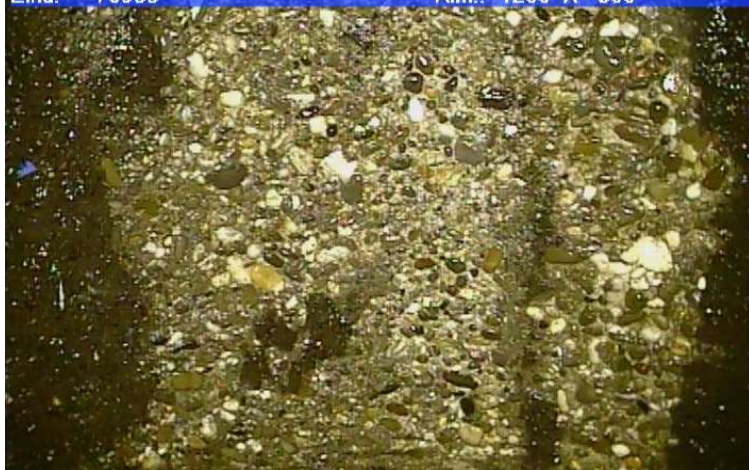
| Afstand (m) | Code | Omschrijving | KWN | Klok | Video | Foto |
|---|---|---|---|---|---|---|
| 08,98 t/m 11,49 | BAF D C | Oppervlakte schade<br>D = Toeslagstoffen die buiten het oppervlak uitsteken<br>C = Chemisch - Schade in het bovenste deel van de buis | | 9 t/m 3 | 00:06:24 | 06 |

Oppervlakte schade, Toeslagstoffen die buiten het oppervlak uitsteken - Chemisch - Schade in het bovenste deel van de buis

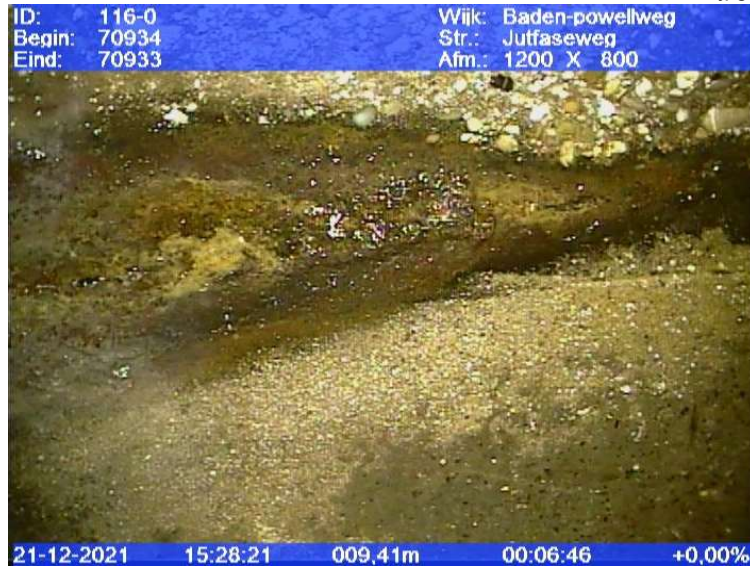
Foto: 07

| Afstand (m) | Code | Omschrijving | KWN | Klok | Video | Foto |
|---|---|---|---|---|---|---|
| 09,41 | BBF A [V] | Infiltratie<br>A = Doorzweten | | 7 t/m 10 | 00:06:42 | 07 |

Infiltratie, Doorzwenen

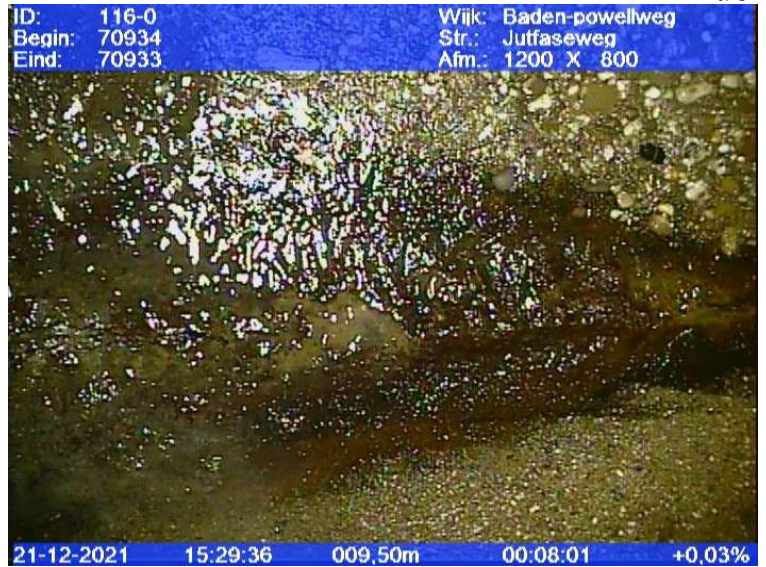
Foto: 08

| Afstand (m) | Code | Omschrijving | KWN | Klok | Video | Foto |
|---|---|---|---|---|---|---|
| 09,50 | BBF A [V] | Infiltratie<br>A = Doorzweten | | 7 t/m 10 | 00:07:55 | 08 |

Infiltratie, Doorzwenen

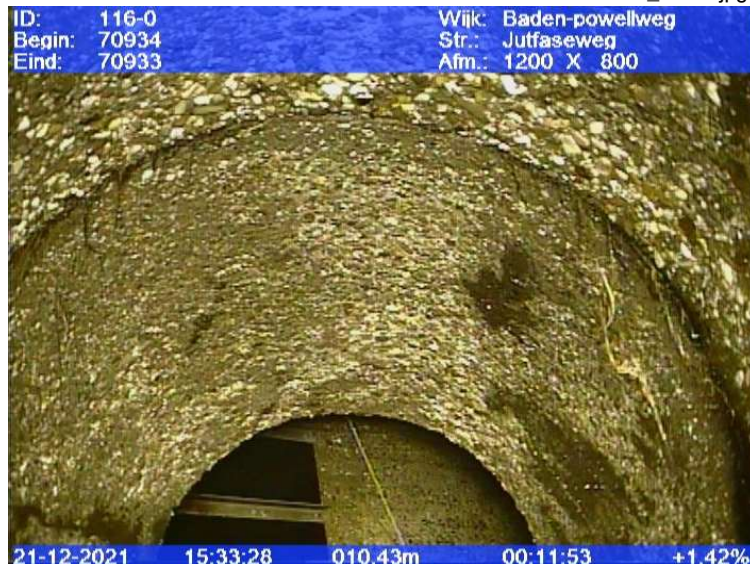
Foto: 09

Wortels, Onafhankelijke kleine wortels

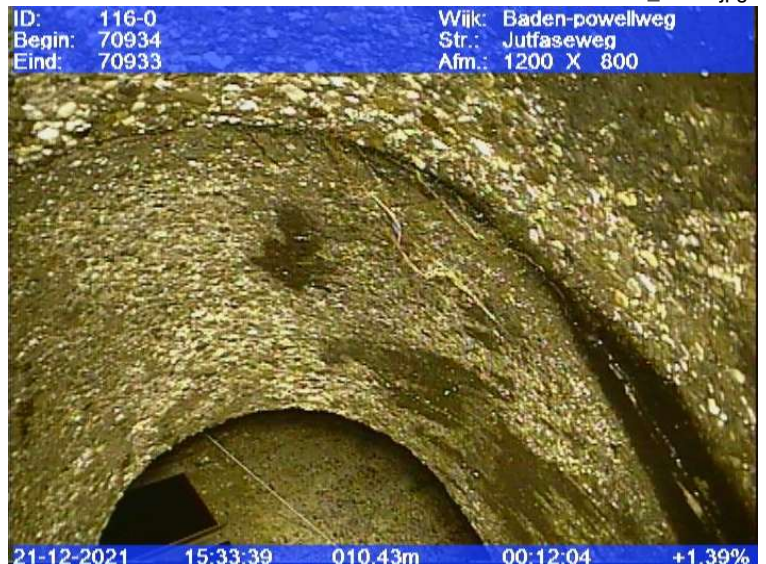
Foto: 10

| SCS | | | | | | 20210409 |
|---|---|---|---|---|---|---|
| 10,43 | BBF B [V] | Infiltratie<br>B = Druppelend | | 1 t/m 2 | 00:11:56 | 10 |

Infiltratie, Druppelend
