# Inspectierapport

# Strengrapport

**Streng 610-611**

## Inspectie 16-05-2023

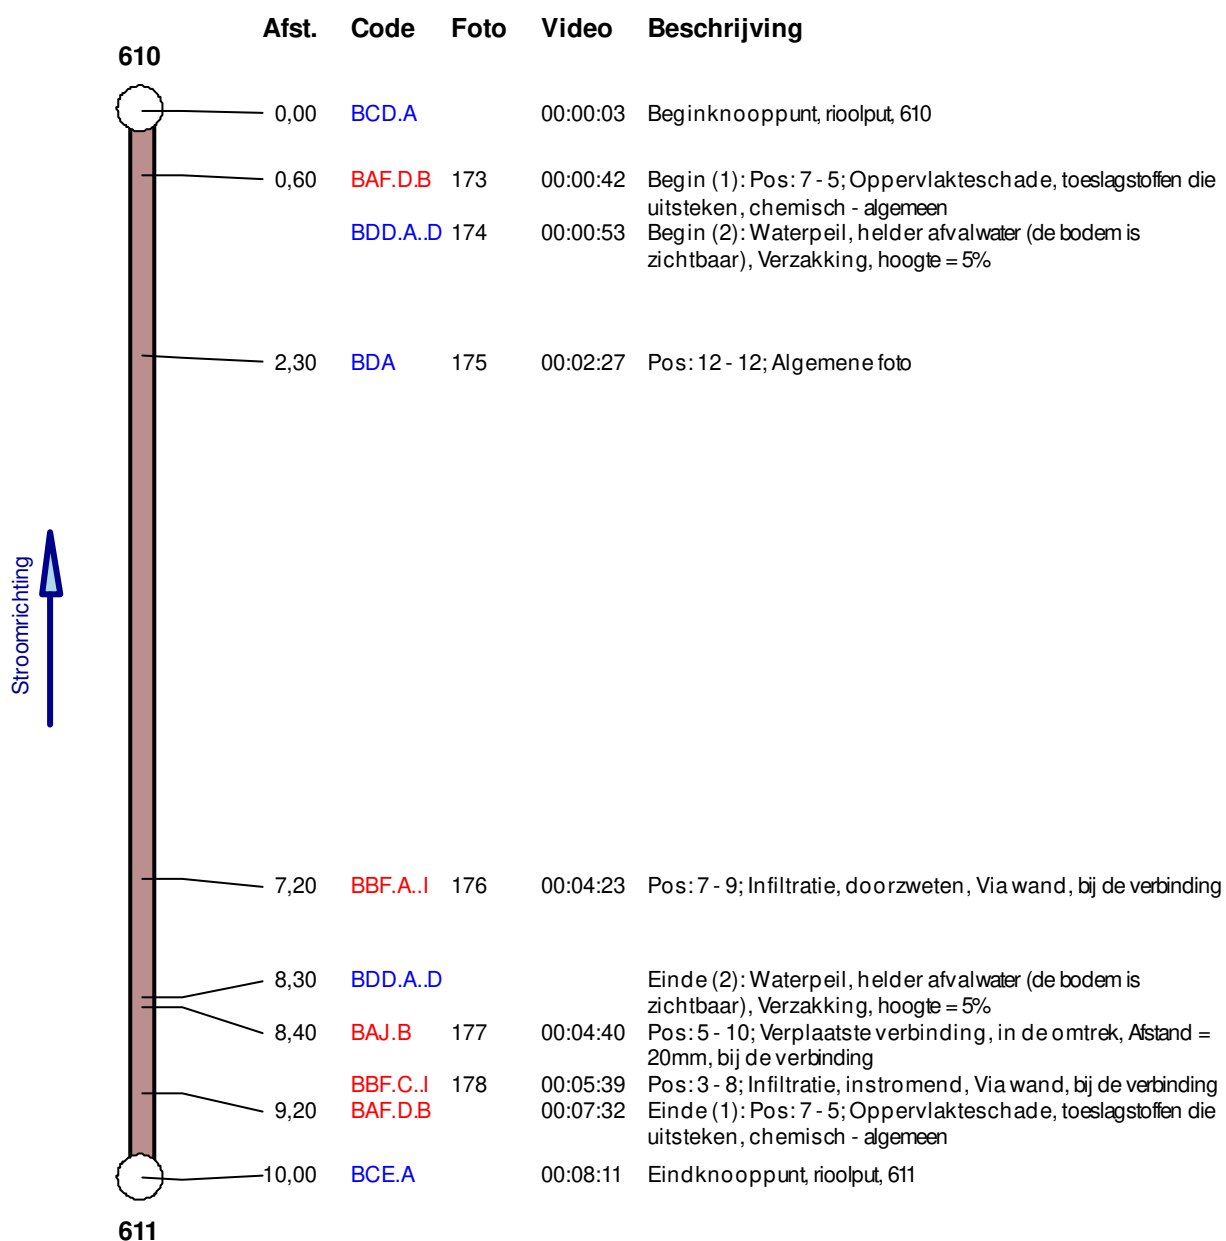
# Strenggrafiek

**Weergave richting:** In de inspectierichting

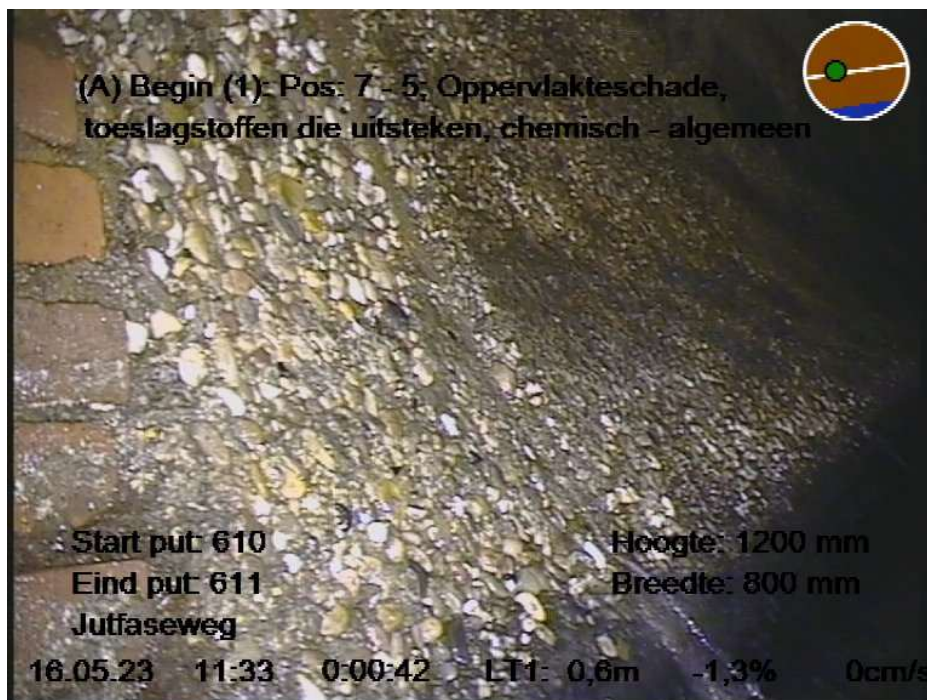
**Foto** 173  
**Video** 00:00:42  
**Afstand** 0,60 m  
**Toestand** BAF.D.B  
**Positie** 7 - 5  
**Video pakketrefere** USB077

Begin (1): Pos: 7 - 5;  
 Oppervlakteschade, toeslagstoffen  
 die uitsteken, chemisch - algemeen

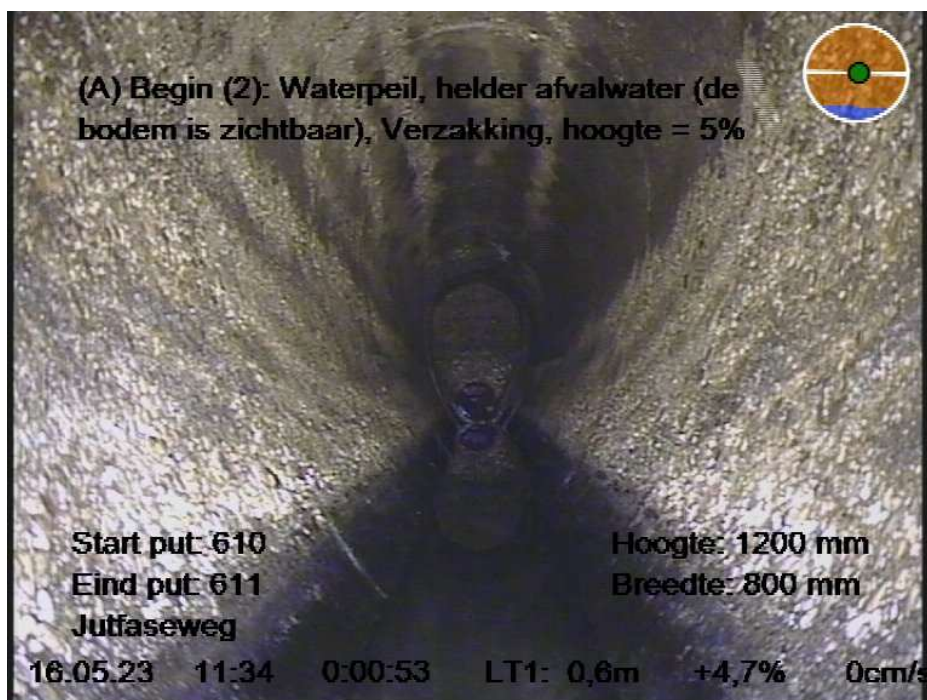
**Foto** 174  
**Video** 00:00:53  
**Afstand** 0,60 m  
**Toestand** BDD.A  
**Positie**  
**Video pakketrefere** USB077

Begin (2): Waterpeil, helder afvalwater (de bodem is zichtbaar),  
 Verzakking, hoogte = 5%

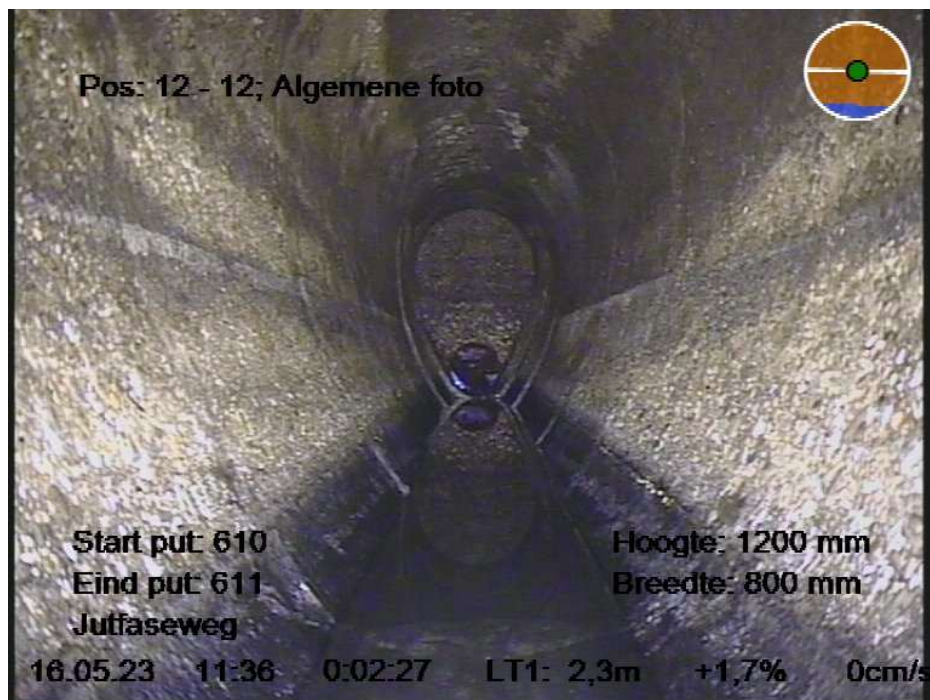
**Foto** **175**  
**Video** 00:02:27  
**Afstand** 2,30 m  
**Toestand** [BDA](#)  
**Positie** 12 - 12  
**Video pakketrefere** USB077

Pos: 12 - 12; Algemene foto

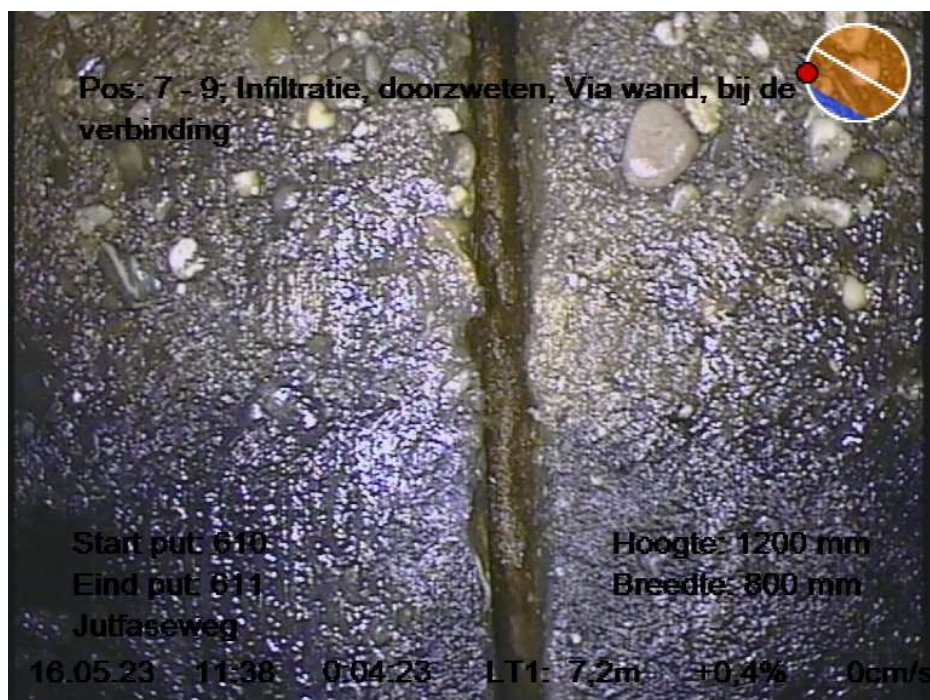
**Foto** **176**  
**Video** 00:04:23  
**Afstand** 7,20 m  
**Toestand** [BBF.A](#)  
**Positie** 7 - 9  
**Video pakketrefere** USB077

Pos: 7 - 9; Infiltratie, doorzweten, Via wand, bij de verbinding

[Verbinding](#)

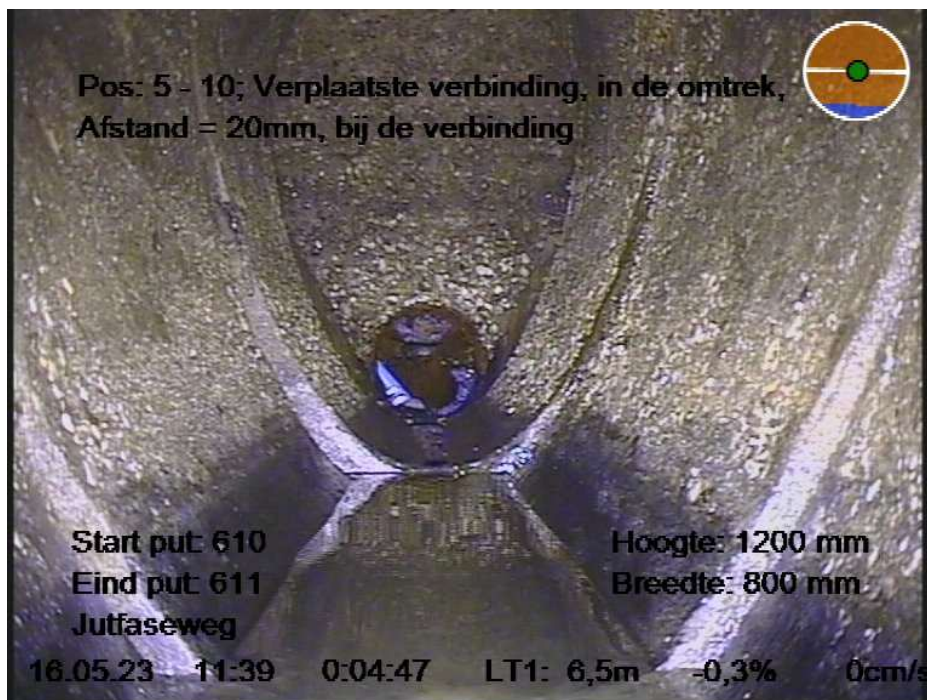
**Foto** 177  
**Video** 00:04:40  
**Afstand** 8,40 m  
**Toestand** BAJ.B  
**Positie** 5 - 10  
**Video pakketrefere** USB077

Pos: 5 - 10; Verplaatste verbinding, in de omtrek, Afstand = 20mm, bij de verbinding

Verbinding

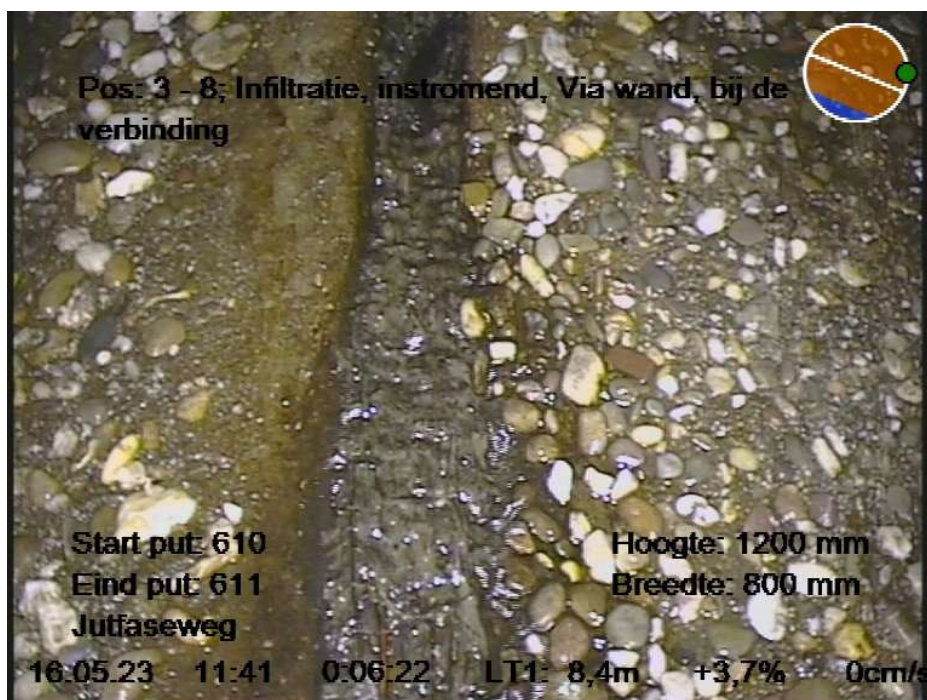
**Foto** 178  
**Video** 00:05:39  
**Afstand** 8,40 m  
**Toestand** BBF.C  
**Positie** 3 - 8  
**Video pakketrefere** USB077

Pos: 3 - 8; Infiltratie, instromend, Via wand, bij de verbinding

Verbinding

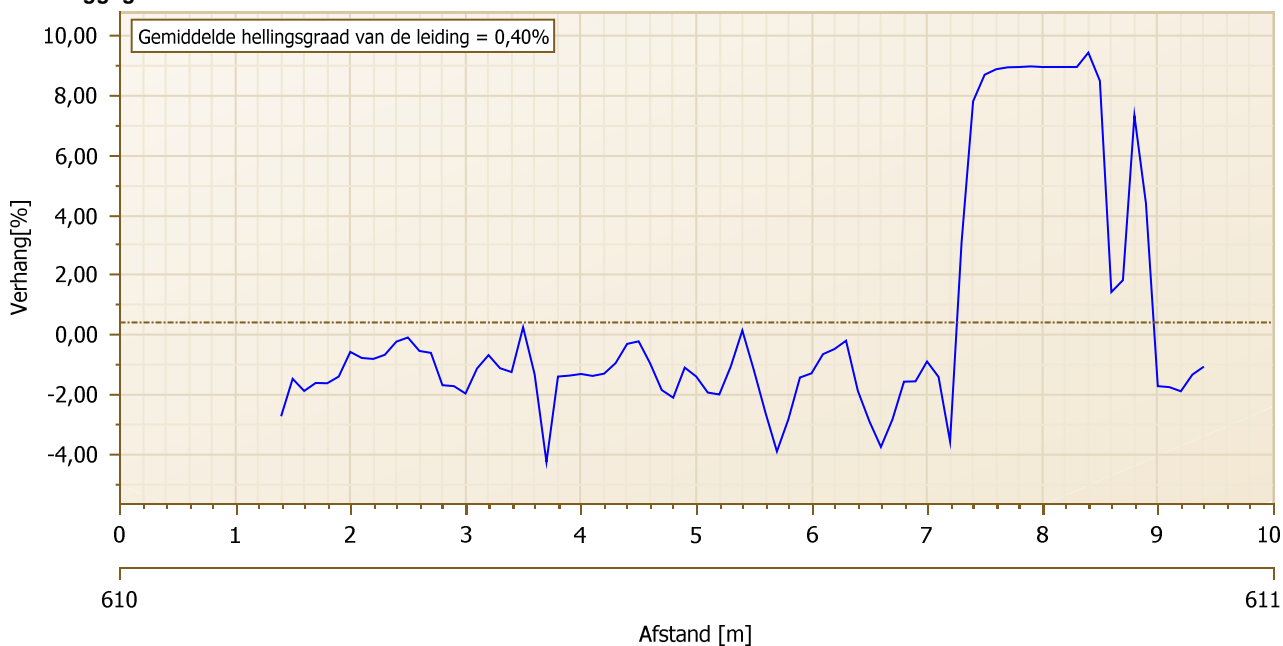
## Verhanggegevens

**Insp.datum** 16-05-2023  
**BOB t.o.v. NAP 1** -0,710 NAP  
**BOB t.o.v. NAP 2** -0,750 NAP  
**Strenglengte** 10,00 m
