**Rapportage K&L  
49D-113-01 Leidingenbrug,  
49D-110 Brug over  
Spuikanaal en 49D-001-03  
Kreekrakbrug  
(P24 t/m 27)**

**WP02.12 Kabels en leidingen**

| Opdrachtgever | Rijkswaterstaat |
| Rapportnummer | P24 |

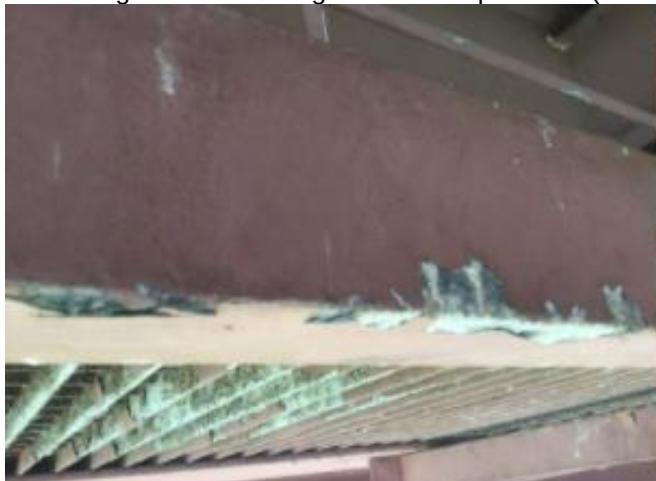
Volgens de inspectierapportage van Nebest bestaat de kabeldraagconstructie uit een constructie van twee u-profielen met daarop een rooster waar kabels en leidingen op geplaatst worden (Afbeelding 4.1). De kabeldraagconstructie behoeft onderhoud, het verfsysteem zal vervangen moeten worden.

Afbeelding 4.1: Kabeldraagconstructie op rooster (uit inspectie rapportage Nebest).

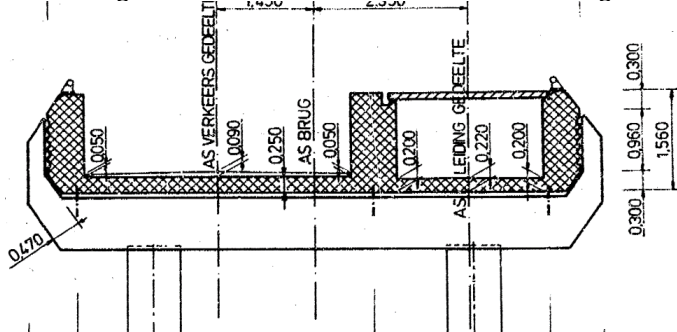
De Leidingenbrug is een betonnen brug op stalen kolommen. In de kabelkoker (Afbeelding 4.2) liggen twee gasleidingen en mogelijk ook een laagspanningskabel.

Afbeelding 4.2 Schets van dwarsdoorsnede Leidingenbrug met kabelkoker.

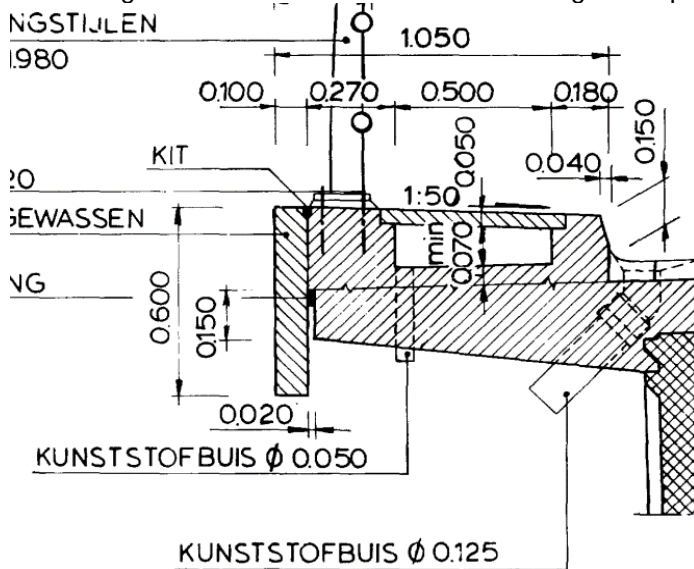
De Brug over Spuikanaal in N289 is een betonnen brug op stalen kolommen. De datakabels van KPN, Eurofiber en Deltafiber, die aan de zuidzijde door de brug liggen, bevinden zich hier waarschijnlijk in de betonnen schampkant, gezien de ligging volgens de KLIC-gegevens (Afbeelding 4.4). Dit zal nader uitgezocht moeten worden.

Afbeelding 4.3 Schets van dwarsdoorsnede brug over Spuikanaal in N289.

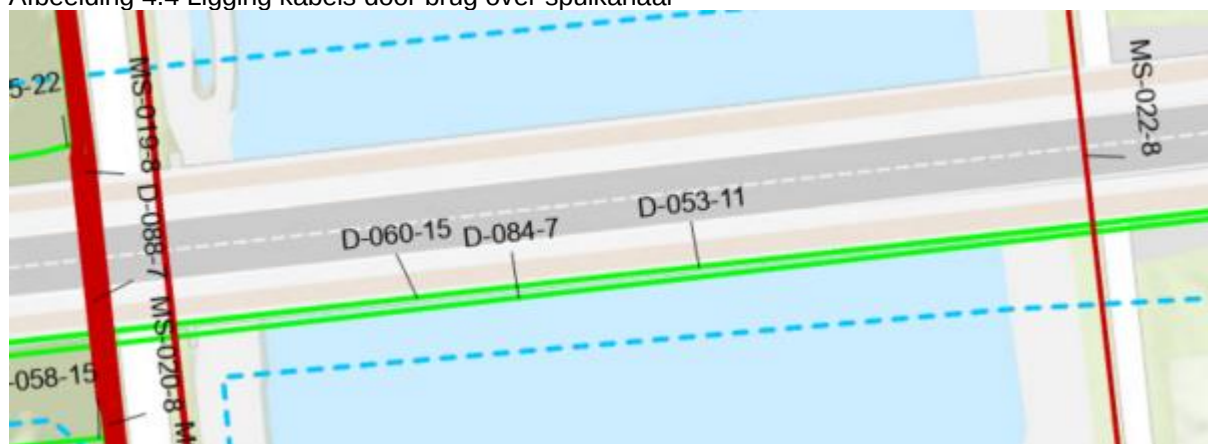
Afbeelding 4.4 Ligging kabels door brug over spuikanaal

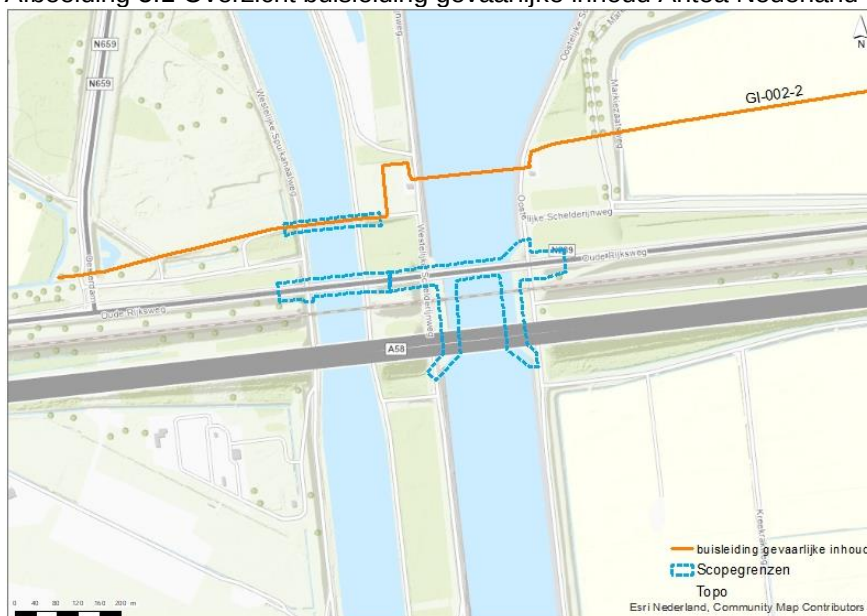
Antea Nederland heeft ook buisleiding gevaarlijke inhoud door de Leidingenbrug liggen. Deze bevindt zich net als de leiding van Zebra Gasnetwerk in de leidingen koker (paragraaf 5.2). De diameter van de leiding is onbekend. Volgens de netbeheerder komt door verzakking van de brug steeds meer spanning op de leidingen in de brugkoker te staan. Het is van belang de leiding te beschermen tijdens onderhoudswerkzaamheden.

Afbeelding 5.1 Overzicht buisleiding gevaarlijke inhoud Antea Nederland B.V.

De CROW500 en de WIBON moeten worden nageleefd bij grondroerende maatregelen. Op basis van de vastgestelde maatregelenrapportage zal een verificatie moeten plaatsvinden tussen de opgegeven maatregelen (Tabel 5.2) en de vastgestelde maatregelenrapportage en dit nogmaals gecontroleerd moeten worden in overleg met de netbeheerder. De aangegeven verzakking vanuit Antea maakt geen

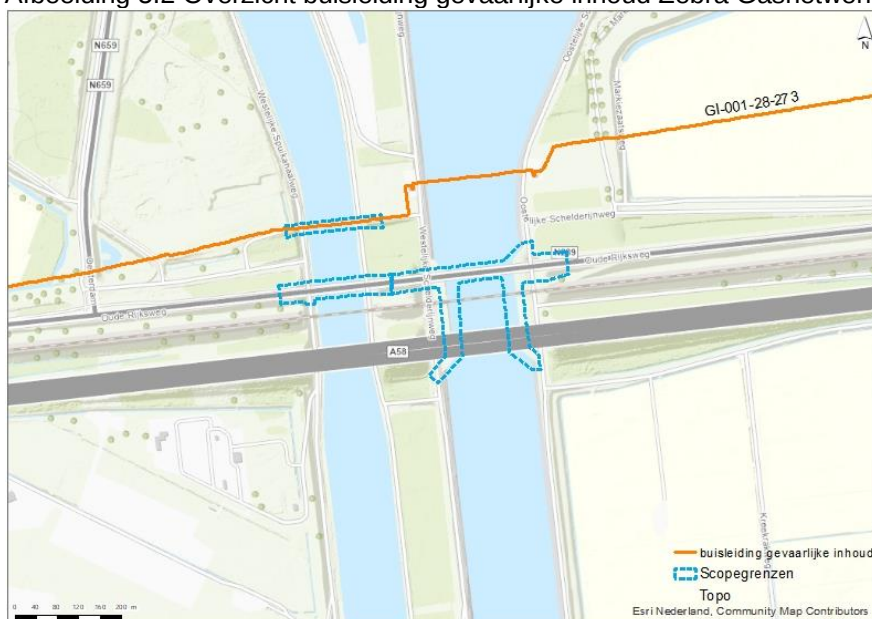
Zebra Gasnetwerk heeft een aardgasleiding binnen de scopegrenzen liggen, welke door de Leidingenbrug loopt. Het is een leiding met een diameter van 273 mm en deze ligt aan de noordkant van de brug in een brugkoker. De noordelijke helft van de brug is in gebruik als kabel en leidingen koker (1,2 x 2,5 m), die is uitgerust met betonnen afdekplaten en toegangsluiken.

Afbeelding 5.2 Overzicht buisleiding gevaarlijke inhoud Zebra Gasnetwerk B.V.

De leiding van Zebra gasnetwerken ligt in dezelfde brugkoker als de leiding van Antea Nederland B.V. Dezelfde eisen zijn van toepassing voor deze leiding. Zie Inventarisatie eisen en randvoorwaarden Antea Nederland B.V.

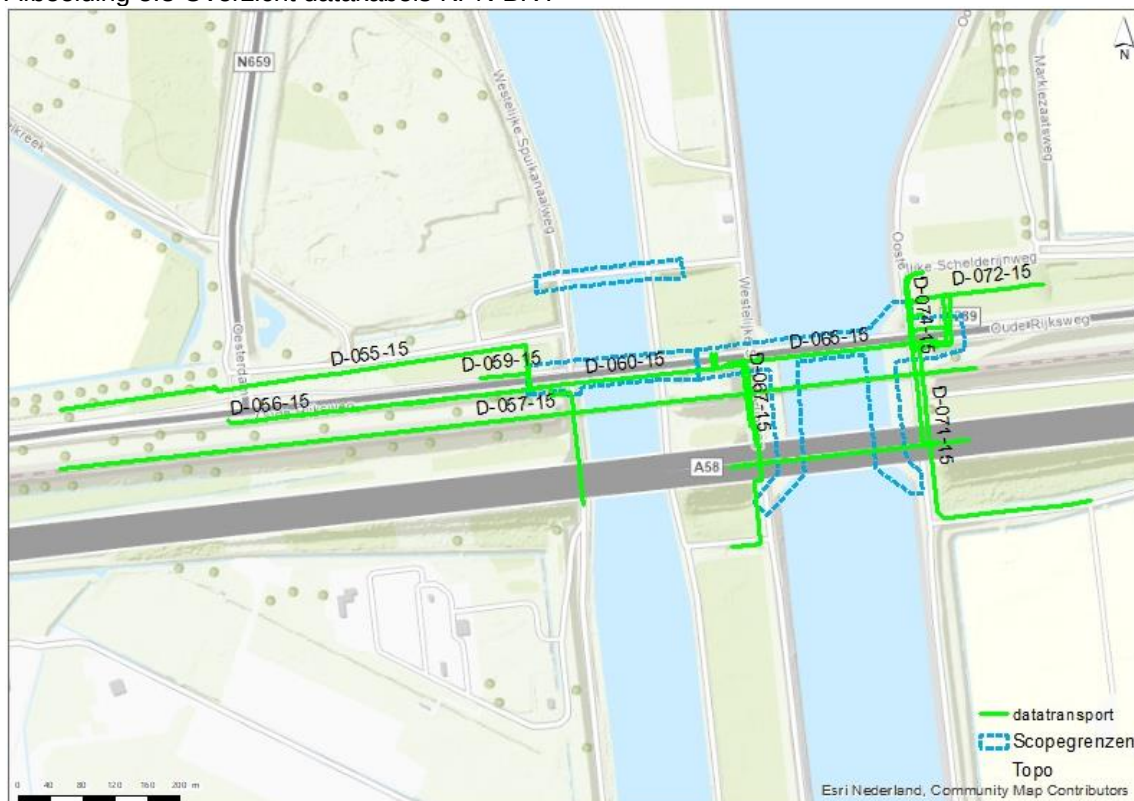
Binnen de scopegrenzen liggen 20 datakabels van KPN. Hieronder zijn de kabels opgenomen, langs liggend per brug of kruisend. De langs liggende kabels liggen aan de zuidzijde van de bruggen.

Afbeelding 5.3 Overzicht datakabels KPN B.V.

Om te bepalen of er beschermingsmaatregelen genomen moeten worden en op welke manier, moet er eerst duidelijk zijn hoe de kabels precies in de brug zitten. Dit kan gedaan worden aan de hand van nadere inspectie en proefsleuven.

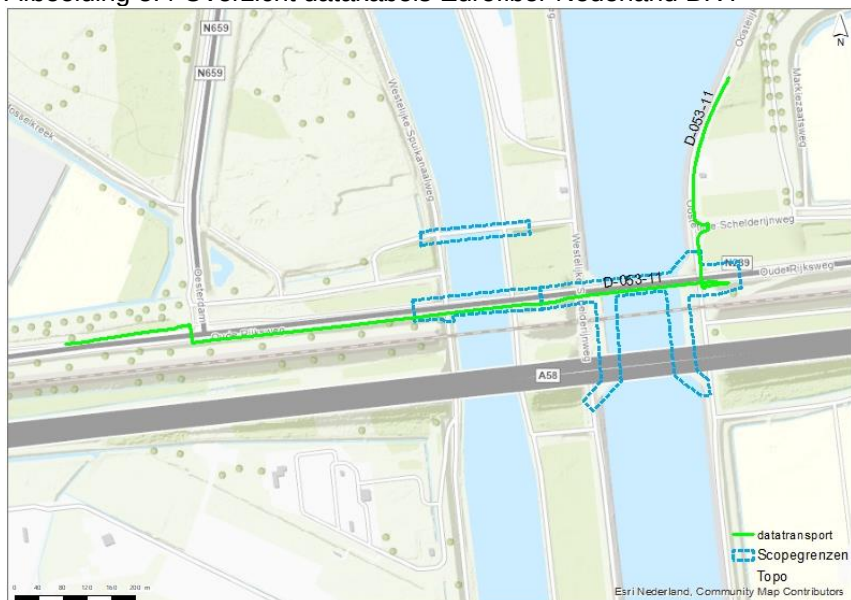
Afbeelding 5.4 Overzicht datakabels Eurofiber Nederland B.V.

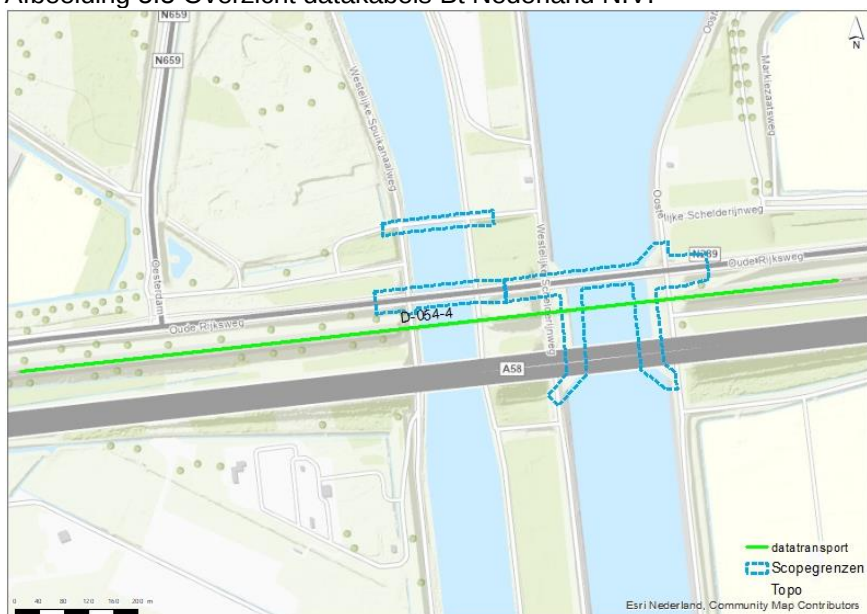
Bt Nederland heeft ook één datakabel binnen de scopegrenzen liggen, D-054-4. Deze ligt langs het spoor ten zuiden van de Kreekrakbrug en brug over Spuikanaal en zal vermoedelijk geen raakvlak vormen met de voorziene werkzaamheden.

Afbeelding 5.5 Overzicht datakabels Bt Nederland N.V.

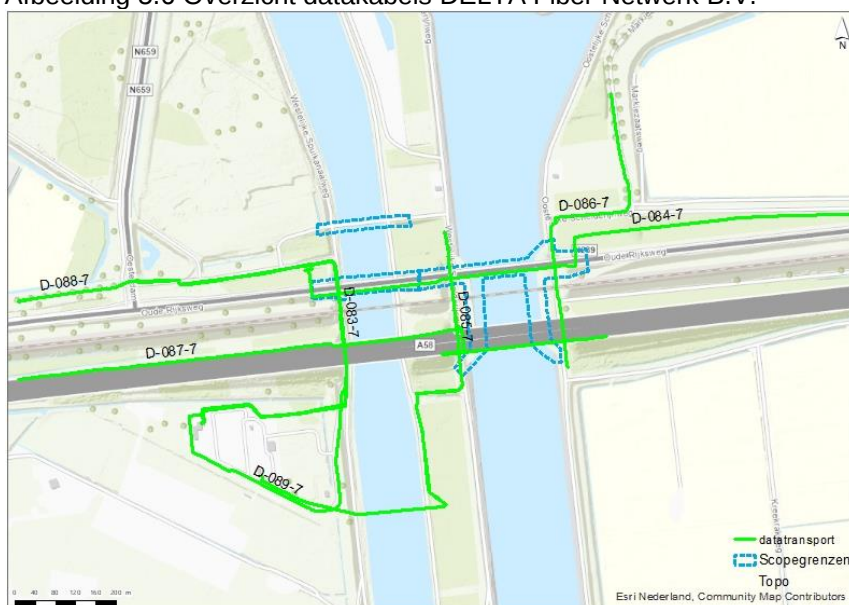
Kabels van DELTA Fiber liggen vaak in dezelfde sleuf als de electra kabels van enduris (DNWG). Verder liggen de kabels op minimaal 70 cm diepte.

Afbeelding 5.6 Overzicht datakabels DELTA Fiber Netwerk B.V.

Mochten er bomen verwijderd worden rondom de kabels, dan dient er rekening te worden gehouden met de kabels die door wortels omwonden zijn zodat er geen schade aan de kabels ontstaat. Voor D-084-7 moet net als voor KPN, verder worden uitgezocht hoe deze kabel door de brug heen ligt om verdere beschermingsmaatregelen te bepalen.

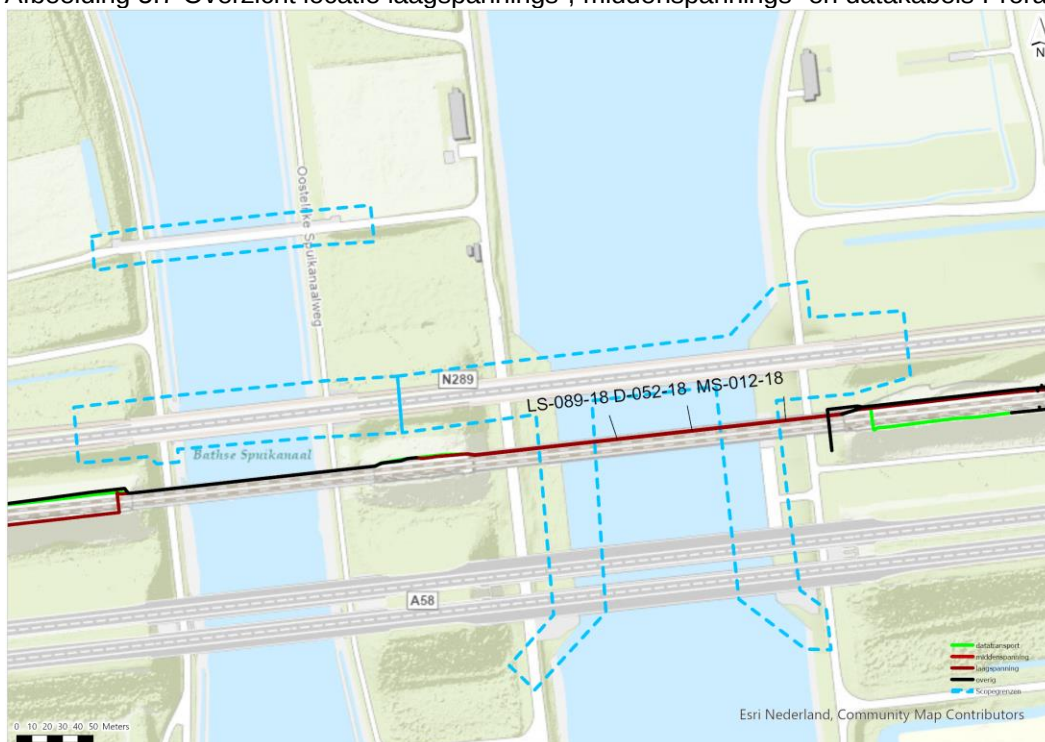
Prorail heeft op één locatie binnen de scopegrenzen, op de spoorbrug, zowel laagspannings- middenspannings- als datakabels liggen. Deze zijn gelabeld met LS-089-18, MS-012-18, en D-052-18. De kabels liggen op ongeveer dezelfde locatie parallel aan het spoor en zullen hierdoor vermoedelijk geen raakvlak vormen met de werkzaamheden aan de Kreekrakbrug.

Abbeelding 5.7 Overzicht locatie laagspannings-, middenspannings- en datakabels Prorail

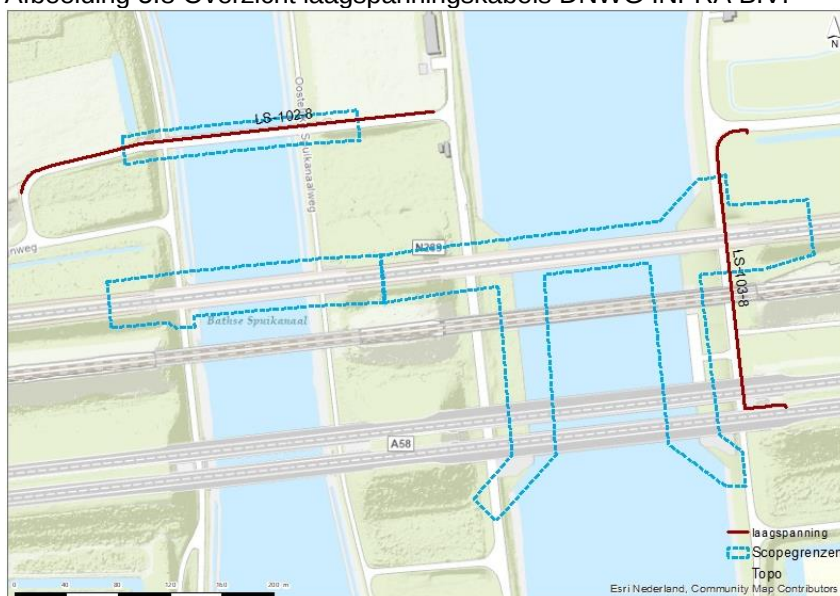
Er zijn twee laagspanningskabels van DNWG aanwezig. Deze bevinden zich in de brugkoker van de Leidingenbrug en parallel aan de weg die ten oosten van de Kreekrakbrug onder de brug door loopt. De laagspanningskabels van DNWG liggen standaard op circa 60 à 70 cm diepte in de grond. Exacte diepte liggingen mag DNWG niet vrijgeven.

Afbeelding 5.8 Overzicht laagspanningskabels DNWG INFRA B.V.

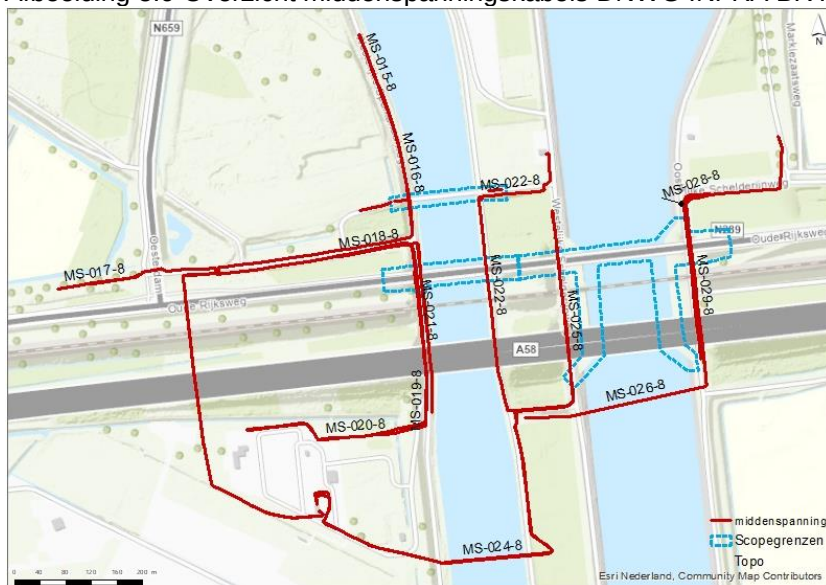
Daarnaast heeft DNWG 17 middenspanningskabels binnen de scopegrenzen liggen. Deze bevinden zich niet op de brug, maar liggen parallel aan de wegen die onder de brug doorlopen of liggen nabij de overgang van de Leidingenbrug. De middenspanningskabels van DNWG liggen standaard op circa 80 cm diepte in de grond. Exacte diepte liggingen mag DNWG niet vrijgeven.

Afbeelding 5.9 Overzicht middenspanningskabels DNWG INFRA B.V.

Bij de leidingenbrug zijn MS-013-8, MS-014-8 en MS-023-8 buiten gebruik. Deze kabels mogen alleen onder begeleiding van DNWG worden verwijderd indien van toepassing. LS-102-8 is van kunststof en onbeschermd. Deze kabel moet worden beschermd bij werkzaamheden.

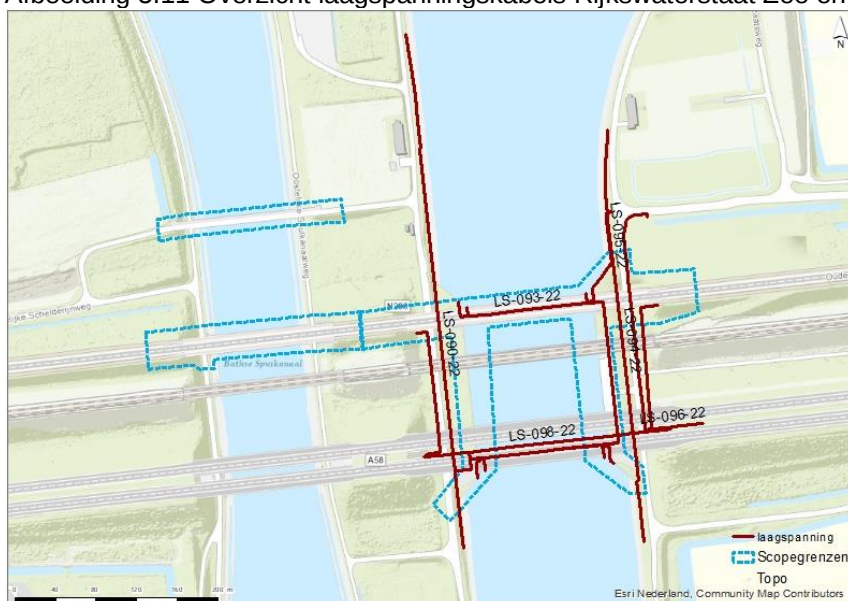
Er zijn 12 laagspanningskabels van Rijkswaterstaat aanwezig binnen de scopegrenzen. Deze bevinden zich allemaal nabij de Kreekrakbrug of A58.

Afbeelding 5.11 Overzicht laagspanningskabels Rijkswaterstaat Zee en Delta

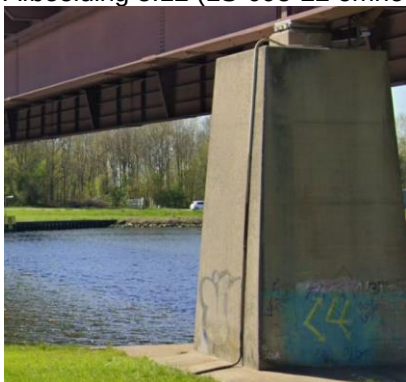
Afbeelding 5.12 (LS-095-22 omhoog de brug op, google maps)

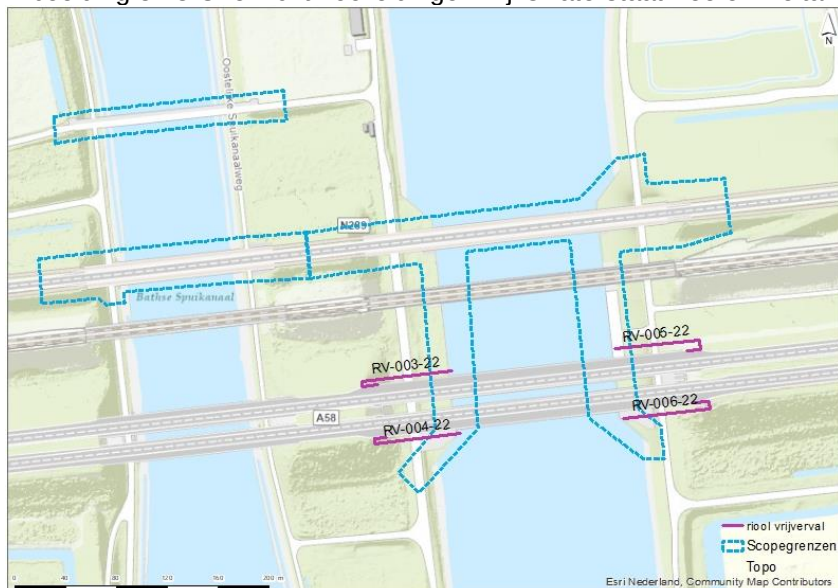
Binnen de scopegrenzen ligt 4 vrijerval rioolleidingen. Deze liggen allemaal nabij de A58, parallel aan de weg, vanaf de overgang tot aan het water. Dit betreft HWA afvoeren van de kolken op het landhoofd deze zullen geen raakvlak vormen met de werkzaamheden.

Afbeelding 5.13 Overzicht rioolleidingen Rijkswaterstaat Zee en Delta

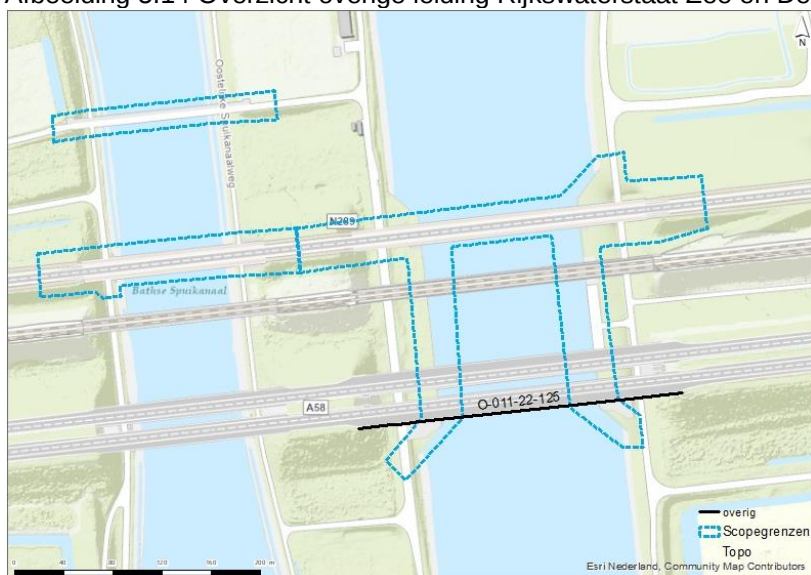
Rijkswaterstaat heeft één overige leiding binnen de scopegrenzen liggen. O-011-22-125 ligt aan de zuidzijde van de zuidelijke brug over de Schelderijn en zal dus geen raakvlak vormen met de werkzaamheden aan de Kreekrakbrug.

Afbeelding 5.14 Overzicht overige leiding Rijkswaterstaat Zee en Delta
