# Visueel onderzoek van orthotroperijdekken.

Eisen visueel onderzoek.

## Technische Specificatie TS-Vi-01-Rev 6-RWS

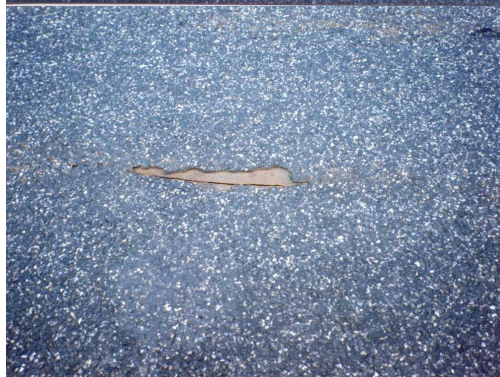
Detail van uitgereden stuk epoxy-slijtlaag met lineaire scheurindicatie in het stalen rijdek

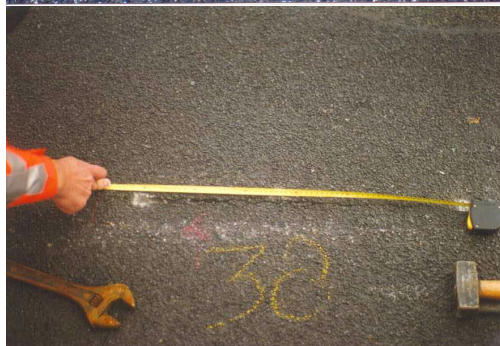
Lineaire scheur indicatie in epoxy-slijtlaag en stalen rijdek. Aan de uiteinden van de indicatie is de slijtlaag verwijderd.

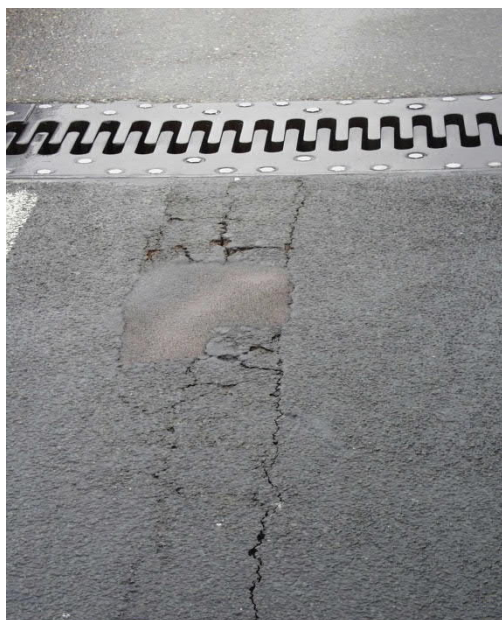
Scheur in een stalen rijdek met een gietasfalt-slijtlaag.

Craquelé in lengte richting als lijnen zichtbaar in de slijtlaag, de lijnen corresponderen met de langsverstijvingen van het rijdek

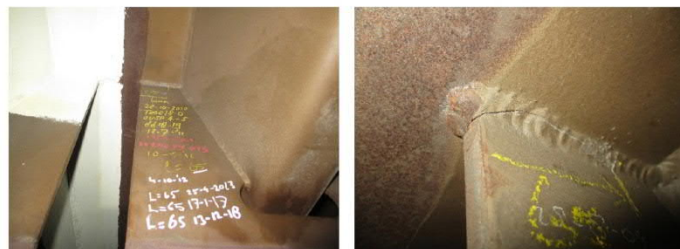
Voorbeeld van een DDDPL scheur bij een brug met een trogprofiel met een kamplaat

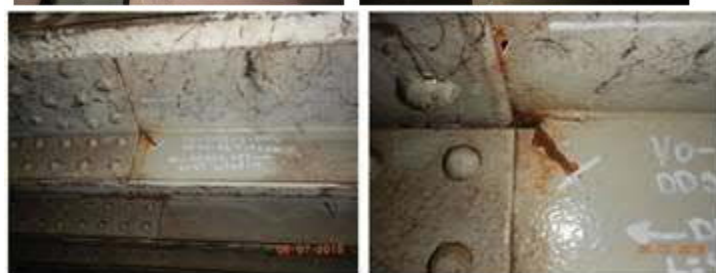
Voorbeeld van een KP-BLB scheur. Scheurvorming vanuit de hoek met de koppelplaat die de bulb in loopt.

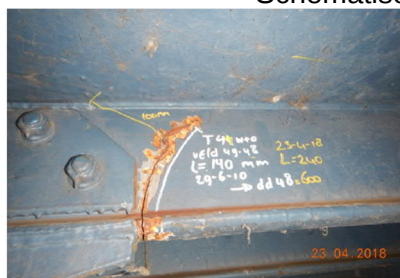
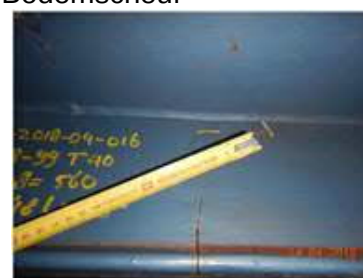
Fotografische weergave van de Blb-B = BulbBodemscheur

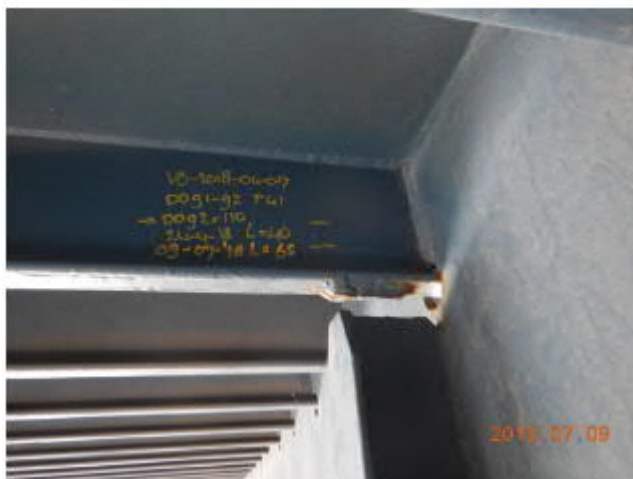
Bij bepaalde bruggen (zoals Moerdijk, Van Brienenoord) zijn o.a. schotjes verwijderd en als gevolg daarvan reparatie werkzaamheden uitgevoerd. Deze locaties zijn hiermee gevoelig geworden voor vermoeiing. Hiernaast enkele voorbeelden van deze plaatsen bij zowel een trog profiel als bij een bulbprofiel.

Scheuren in het moedermateriaal, zonder duidelijke scheurinleiding

Voorbeeld van een TRDD scheur bij een kamplaat.

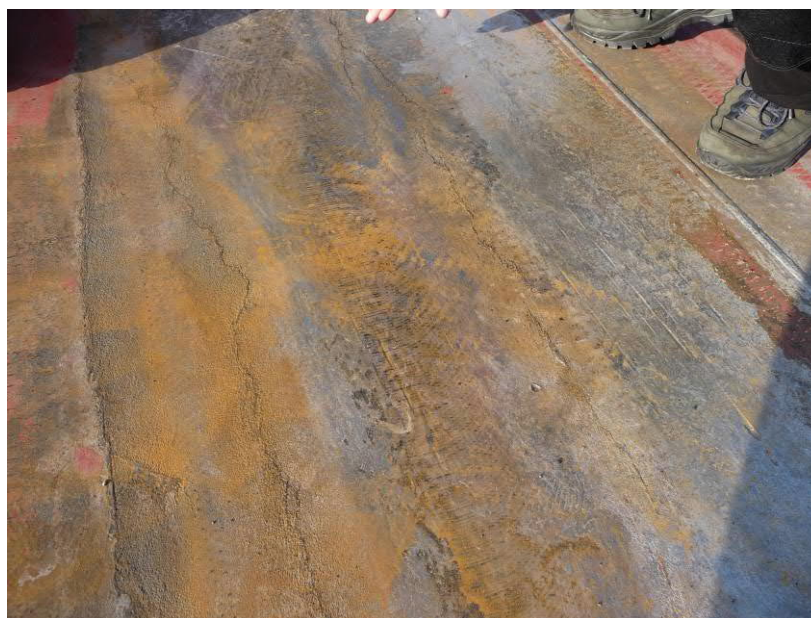
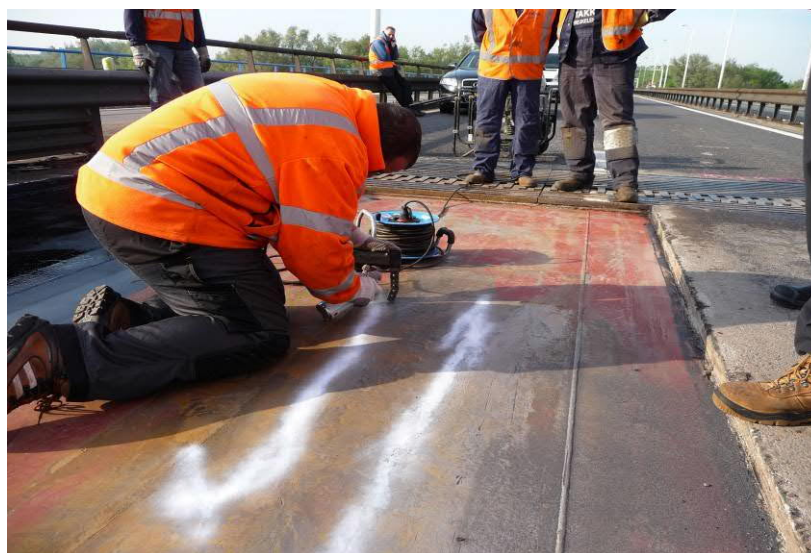
Foto 2a en 2b

| Gebeurtenis | Maatregel |
|---|---|
| Er wordt in het dek een mogelijke scheurindicatie waargenomen. (zie foto 2a en 2b) | Middels slijpen de scheurindicatie "oppoetsen" en doormiddel van magnetisch onderzoek beoordelen. |

| Gebeurtenis | Maatregel |
|---|---|
| Indien scheurindicatie een werkelijke scheur blijkt te zijn | Tijdelijke noodmaatregel treffen. Aanbrengen opasplaat conform reparatieblad. (dit ter voorbereiding van definitieve reparatie middels inzetstuk) |
