# Beoordeling rioolinspectie Sterrenberg

**Gemeente Roermond**

***Riool EnZo BV***

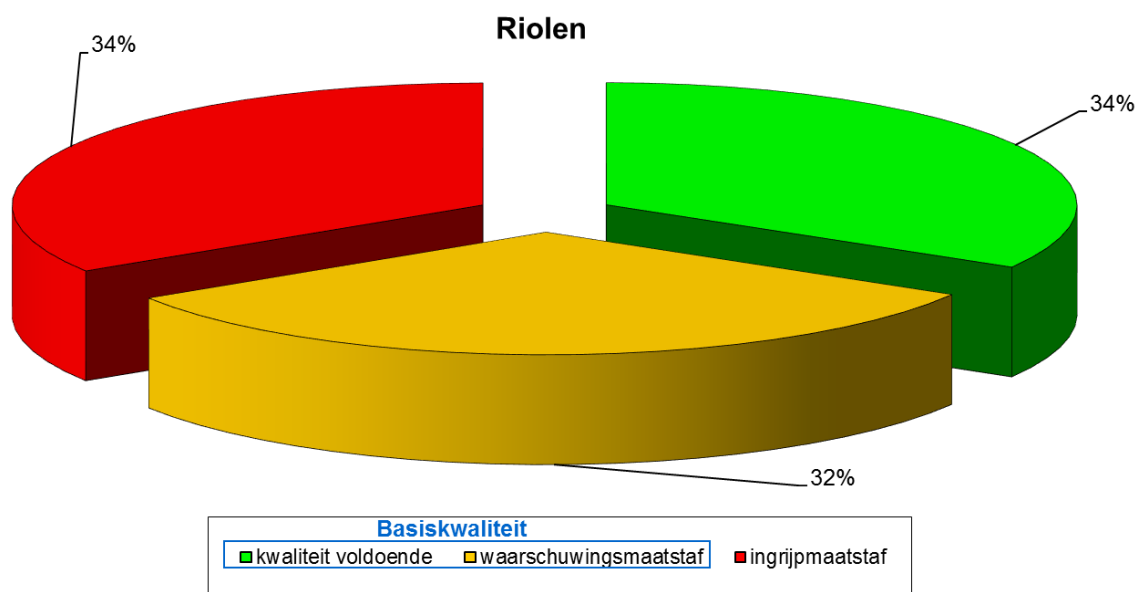
*Figuur 5.1 Samenvatting verschilanalyse: 66% van de rioolstrengen voldoet aan de basiskwaliteit*

Het resultaat van de verschilanalyse is dat in 63 van de 185 geïnspecteerde rioolstrengen (34%) toestandsaspecten aanwezig zijn, die niet voldoen aan de basiskwaliteit (ingrijpmaatstaf geconstateerd). In totaal zijn 89 ingrijpmaatstaven geconstateerd.

Bij 60 rioolstrengen (32%) zijn toestandsaspecten aanwezig die weliswaar voldoen aan de basiskwaliteit, maar waarvan de toestand nadrukkelijk bewaakt moet worden (waarschuwingmaatstaf geconstateerd).

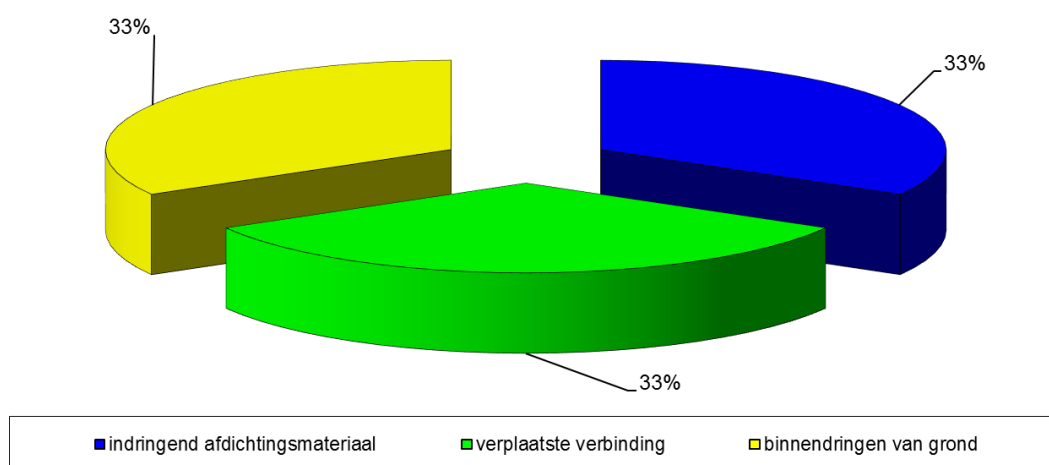
Figuur 5.2 Afwijking van de basiskwaliteit voor de toestandsaspecten, die betrekking hebben op de waterdichtheid

De waterdichtheid van de rioolstrengen voldoet op 3 posities niet aan de basiskwaliteit. De onderverdeling naar aard van de schadebeelden is als volgt (zie figuur 5.2):

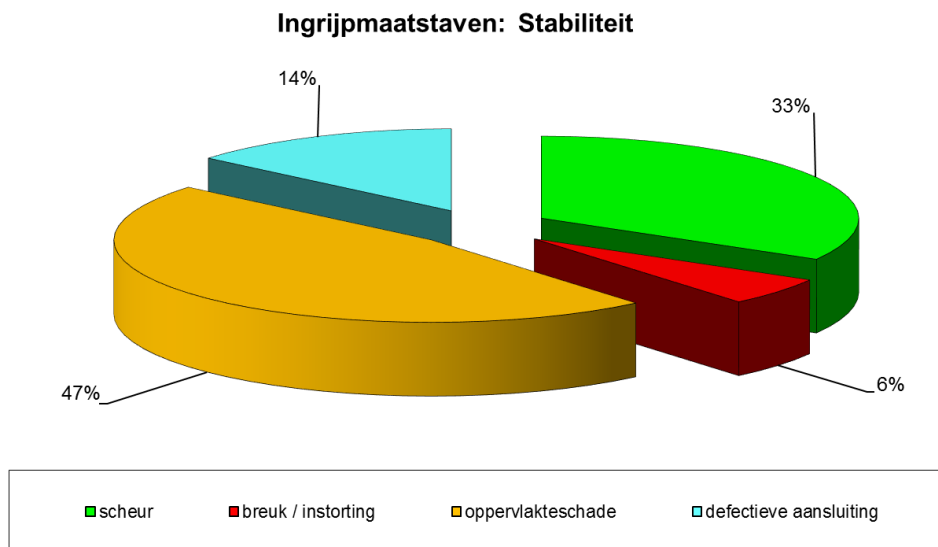
Figuur 5.4 Afwijking van de basiskwaliteit voor de toestandsaspecten, die betrekking hebben op de stabiliteit

De stabiliteit van de rioolstrengen voldoet op 35 locaties niet aan de basiskwaliteit (zie figuur 5.4.) De onderverdeling naar aard van de schadebeelden is als volgt:

| Oppervlakteschade (BAF) | 17x |
| Scheur (BAB) | 12x |
| Defectieve aansluiting (BAH) | 5x |
| Breuk / instorting (BAC) | 2x |

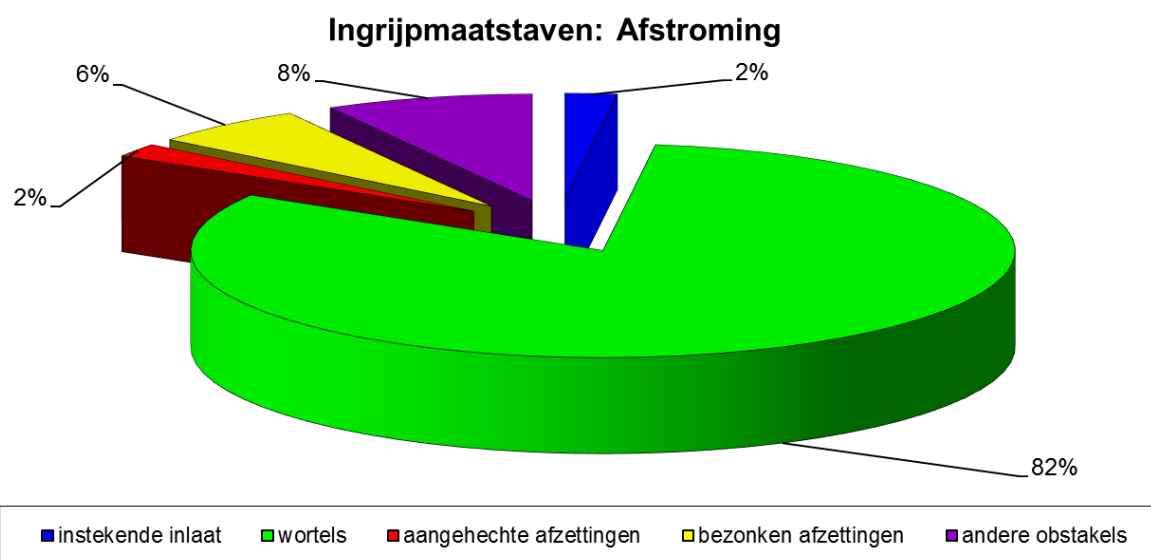
Figuur 5.6 Afwijking van de basiskwaliteit voor de toestandsaspecten, die betrekking hebben op de afstroming

De afstroming voldoet op 49 locaties niet aan de basiskwaliteit (zie figuur 5.6). De onderverdeling naar aard van de schadebeelden is als volgt:

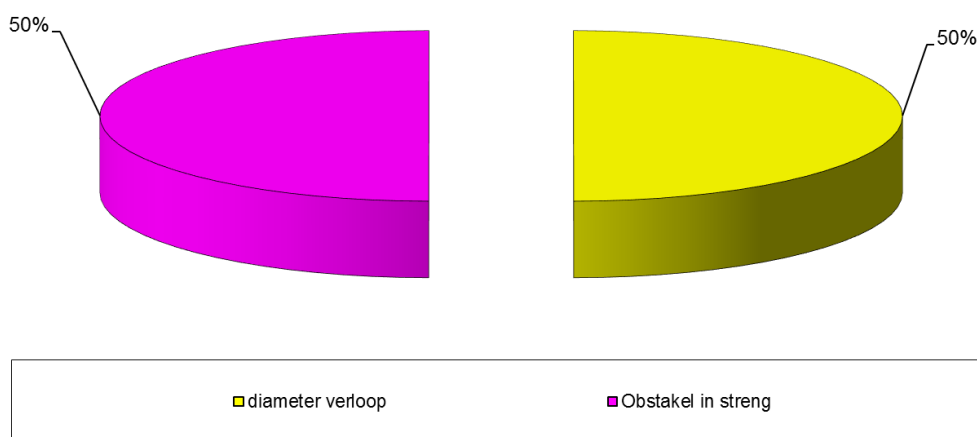
*Figuur 5.8 Afwijkingen op basis van afgebroken inspecties*

- 1 x als gevolg van diameterverloop
- 1 x als gevolg van een obstakel in de streng

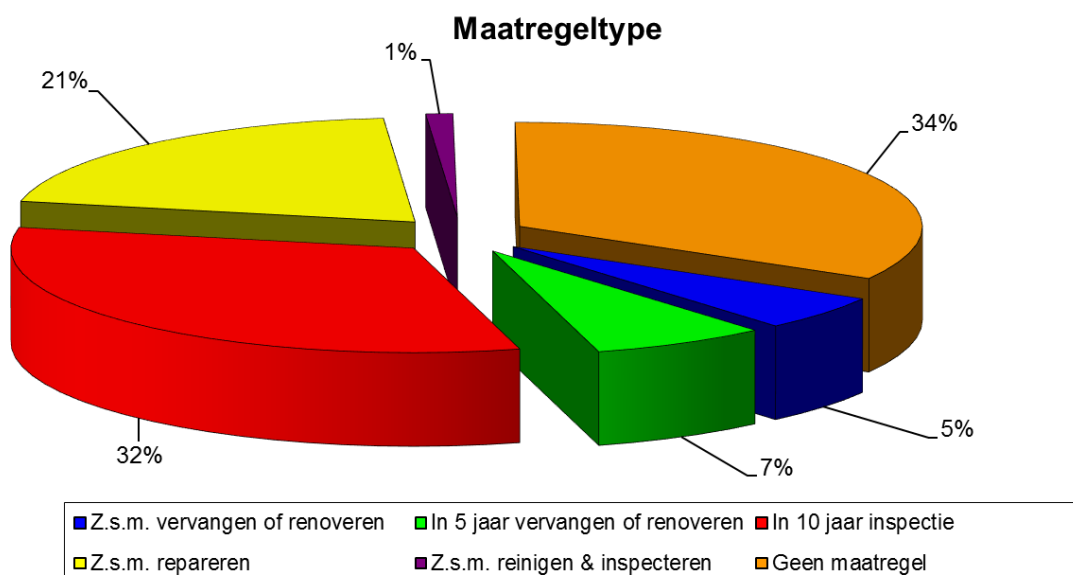
*Figuur 6.2 Overzicht geadviseerde maatregelcategoriën en nader onderzoek*

Een overzicht van de geadviseerde maatregeltypen is weergegeven in figuur 6.2.
