## Rapport (Legionella)risico-inventarisatie en beheer(s)plan

### Koepoort Vest 6 Enkhuizen

Rapportnummer: 2151.RIE.1601RW-6  
Projectnummer: 2151.2025  
Adres: Vest 6 Enkhuizen  
Datum: 06-06-2025

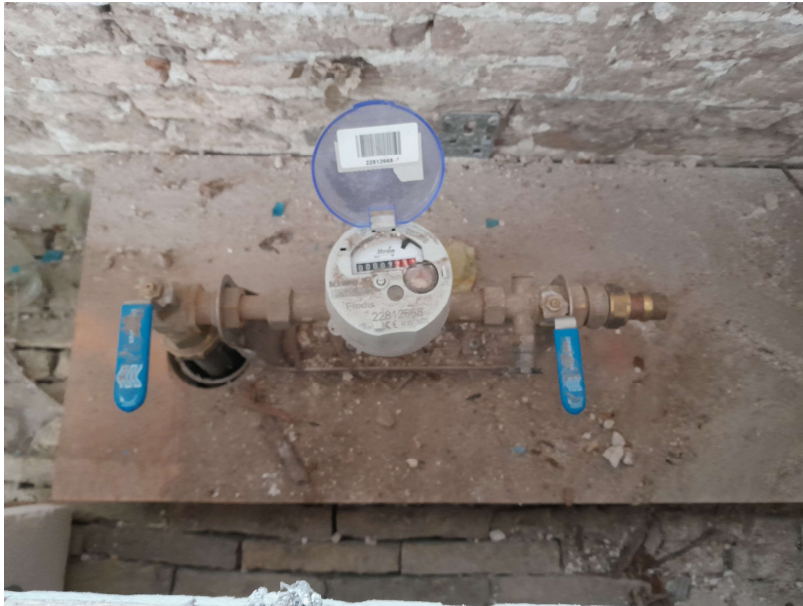
De risicoanalyse is op basis van NEN1006 uitgevoerd. Er zijn geen tappunten aangesloten op het leveringspunt, een PWN watermeter. De afsluiters voor en na de watermeter zijn dichtgezet en al het leidingwerk verwijderd.

Er zijn verder geen maatregelen nodig.
