## Rapport (Legionella)risico-inventarisatie en beheer(s)plan

### Gemeentelijke begraafplaats Emmaplein 1 Enkhuizen

Rapportnummer: 2151.LRA.1601PD-1  
Projectnummer: 2151.2025  
Adres: Emmaplein 1  
1601 PD Enkhuizen  
Datum: 17 juli 2025

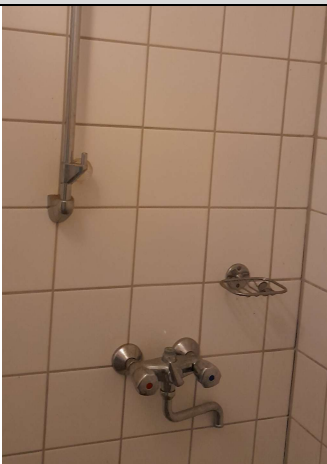
Dolfs boetje is beperkt in gebruik. De buitenkraan en het toilet worden dagelijks gebruikt. De mengkraan in de toiletruimte en de keukenmengkraan echter niet. De mengkraan in de toiletruimte was voorheen een douche; de kraan kan van de installatie worden afgekoppeld. De leidingen zijn zichtbaar in de kast naast het keukenblok. De geiser is in 2023 voor het laatst gecontroleerd, maar werkt niet. Voor ingebruikname moet er een controle plaatsvinden of de geiser moet door een elektrisch doorstroomtoestel worden vervangen. De keukenmengkraan wordt hoofdzakelijk gebruikt door de grafdelvers tijdens het wachten voor en na een begrafenis. Deze kraan en de mengkraan in de toiletruimte moeten wekelijks worden gespoeld.

| nr. | omschrijving werkzaamheden | datum uitvoering | paraaf uitvoerende | controle Paraaf datum |
|---|---|---|---|---|
| 1 | <p>Afkoppelen mengkraan in toiletruimte Dolfs boetje</p> | | | |

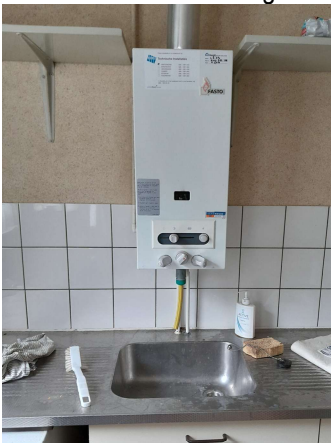
- De geiser in Dolfs boetje boven de keukenmengkraan werkt niet. De gasgeiser moet worden gecontroleerd en in werking gesteld of vervangen door bijvoorbeeld een elektrisch doorstroomtoestel;
- De mengkraan in de sanitaire ruimte van Dolfs boetje dient te worden afgekoppeld van de installatie of wekelijks te worden gespoeld;
- De boiler in de machineloods/werkplaats is buiten werking gesteld en daarmee ook het mengventiel. De boiler en het mengventiel dienen inclusief al het leidingwerk te worden verwijderd. Het mengventiel heeft zeker geen functie meer. Als een boiler nog nodig is voor de uitstortgootsteenmengkraan, dient de boiler weer in werking worden gesteld.
- Als de uitstortgootsteenmengkraan in de machineloods/werkplaats niet gebruikt wordt, dient de kraan inclusief de leiding te worden afgekoppeld bij de oorsprong onder de spoelhalspel.

| nr. | omschrijving werkzaamheden | datum uitvoering | paraaf uitvoerende | controle<br>Paraaf datum |
|---|---|---|---|---|
| 2 | Controleren en in werking stellen geiser of vervangen voor elektrisch doorstroomtoestel<br> | | | |

| NR. | Verdieping | Locatie | Omschrijving component (toestel, appendage, tappunt, leidingdeel) | Warmwater | Koudwater | Mengwater | Aerosolvorming | Verbruik < 1x p.w. | Beveiliging | Maatregelen |
|---|---|---|---|---|---|---|---|---|---|---|
| 15 | bg | Dolfs boetje, keuken | keukenmengkraan + Geiser | v | v | | | v | | In werking stellen of vervangen |

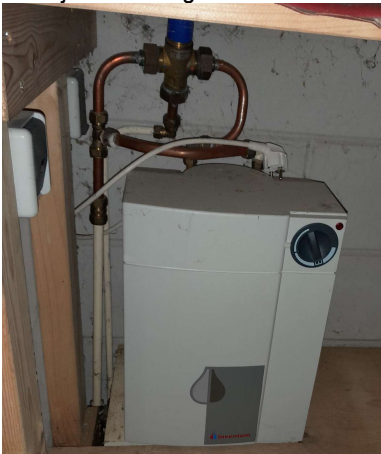
De uitstortgootsteenmengkraan in de ruimte rechts wordt niet gebruikt en de bijbehorende boiler is buiten bedrijf gesteld. Bij de boiler is een mengventiel aangesloten. Aangezien er geen oogdouche is, maar een flessenoogdouche, is het mengventiel niet noodzakelijk. Om beheer te beperken is het aan te raden dit mengventiel te verwijderen inclusief het leidingwerk.

| nr. | omschrijving werkzaamheden | datum uitvoering | paraaf uitvoerende | controle<br>Paraaf datum |
|---|---|---|---|---|
| 3 | Verwijderen mengventiel en boiler machineloods of in werking stellen boiler<br> | | | |

De boiler moet weer in bedrijf worden gesteld en jaarlijks te worden gecontroleerd. De uitstortgootsteenmengkraan moet of wekelijks worden gebruikt, of wekelijks gespoeld. Dit is van belang om de installatie legionellaveilig te houden voor het vulpunt van het hogedrukreservoir. De boiler en keerkleppen dienen jaarlijks te worden gecontroleerd.

| NR. | Verdieping | Locatie | Omschrijving component (toestel, appendage, tappunt, leidingdeel) | Warmwater | Koudwater | Mengwater | Aerosolvorming | Verbruik < 1x p.w. | Beveiliging | Maatregelen |
|---|---|---|---|---|---|---|---|---|---|---|
| 9 | bg | Machineloods | Boiler, Inventum | | v | | | v | | In werking stellen of verwijderen |
| 10 | bg | Machineloods | Mengtoestel | v | v | | | v | - | verwijderen |
