## Rapport (Legionella)risico-inventarisatie en beheer(s)plan

### BOA kantoor Kruitmolen 13<sup>E</sup> Enkhuizen

Rapportnummer: 2151.LRA.1601MC-13E  
Projectnummer: 2151.2025  
Adres: Kruitmolen 13<sup>E</sup>  
1601 MC Enkhuizen  
Datum: 15-07-2025

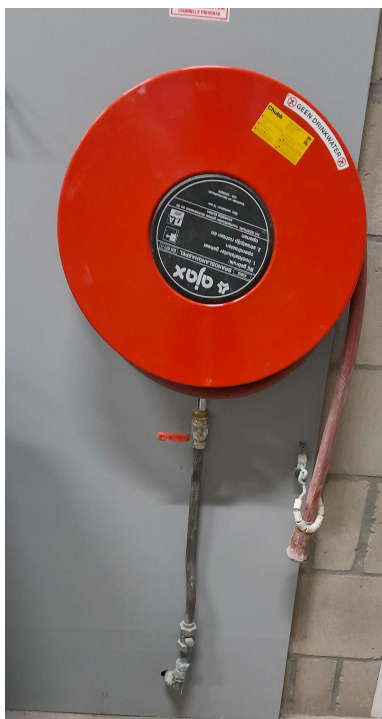
De brandslanghaspel in de garage is van een EB keerklep voorzien. Omdat er geen afsluiter voor de keerklep is gemonteerd is deze niet controleerbaar. De brandslanghaspel dient óf doorstromend te worden aangelegd tot op de bedieningsafsluiter óf van een afsluiter te worden voorzien voor de keerklep en alsnog binnen 15 cm vanaf de doorstroomde leiding. Doorstromend aansluiten heeft hierbij de voorkeur.

- Plaatsen EA keerklep op kraan t.b.v. koffieapparaat;
- Doorstromend aansluiten brandslanghaspel of plaatsen afsluiter voor keerklep, zodanig dat de keerklep binnen 15 cm vanaf de doorstroomde leiding is aangebracht.;

| nr. | omschrijving component (toestel, appendage, tappunt, leidingdeel) | locatie en (hoofd)functiecomponent | beveiliging | Risico (0 / - / --) | maatregel |
|---|---|---|---|---|---|
| 7 | brandslanghaspel | garage | EA | 0 | Plaatsen afsluiter voor keerklep, of doorstromend aansluiten tot op bedieningsafsluiter |
