## Rapport (Legionella)risico-inventarisatie en beheer(s)plan

### Gymzaal De Bonte Veer Wielewaal 5 Enkhuizen

Rapportnummer: 2151.RIE.1602PV-5  
Projectnummer: 2151.2025  
Adres: Wielewaal 5 te Enkhuizen  
Datum: 12 juni 2025

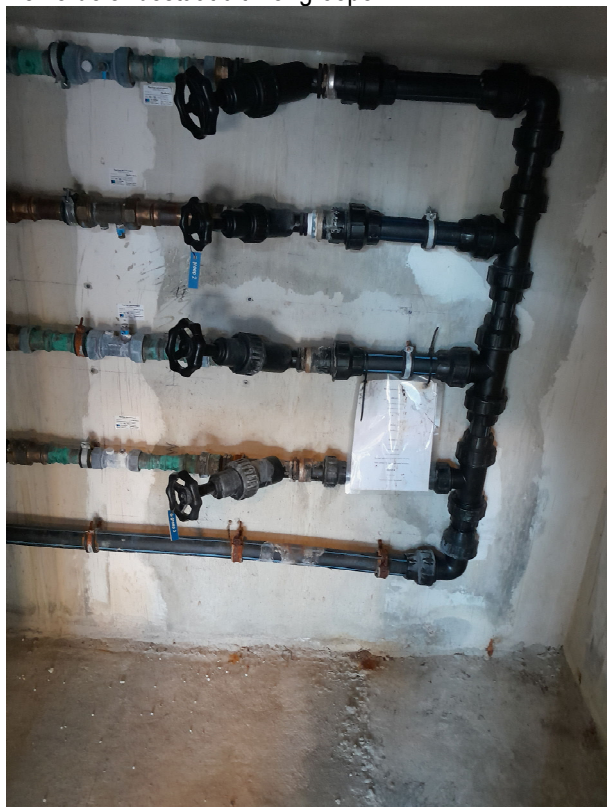
Daarna gaat via de kruipruimte de leiding naar de verdeler in de ruimte onder de trap van het noodtrappenhuis. De verdeler bestaat uit vier groepen:

- Groep 1:
  - 1<sup>e</sup> verdieping huisartsen
  - 2<sup>e</sup> verdieping fysiotherapie
  - 3<sup>e</sup> verdieping
- Groep 2
  - Brandslanghaspels
- Groep 3:
  - Kiddy World
  - Begane grond GGD
  - Toiletruimten + keuken wachtruimte huisartsen
  - 1<sup>e</sup> verdieping Mondhygiënisten
  - 2e en 3<sup>e</sup> verdieping gymzaal toiletten en douches
- Groep 4:
  - Begane grond Bonte Veer eetcafé
  - Begane grond: Bibliotheek

De groepen zijn voorzien van een EA keerklep en worden jaarlijks gecontroleerd in opdracht van de VvE. Het koudwater van de gymzaal is op groep 3 aangesloten samen met nog 4 andere gebruikers. In de technische ruimte van de 3<sup>e</sup> verdieping komt de koudwaterleiding binnen. Daarop is met een EA keerklep een leiding aangesloten voor de douches en de cv-vulkraan en de boilerinlaat. De vulkraan is voor een cv-installatie groter dan 45kW. De aftakking naar de douches is voorzien van een controleerbare EA keerklep en splitst zich in twee groepen met elk een magneetklep.

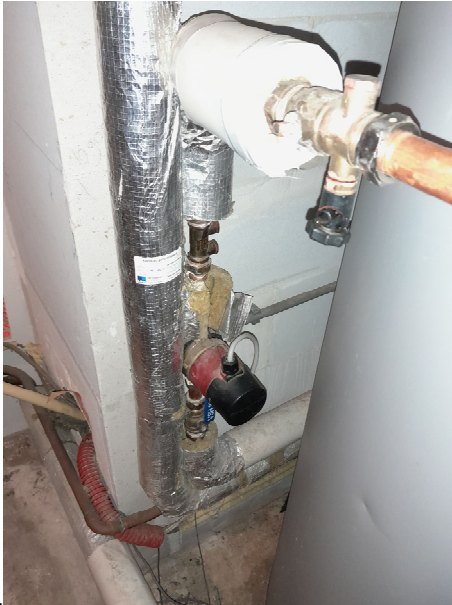
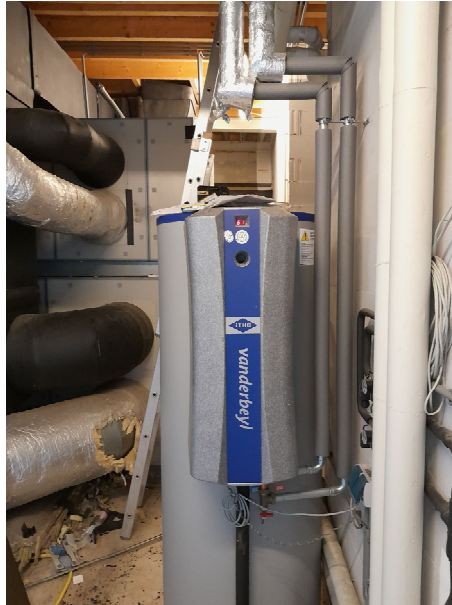
De warmwatervoorziening voor de douches is in de technische ruimte op de 3<sup>e</sup> verdieping geplaatst en bestaat uit een indirect gestookte boiler van 300 liter van Itho Daalderop met circulatiesysteem.

Er zijn geen temperatuurmeters aanwezig op de leidingen. Op de display van de boiler is de temperatuurinstelling af te lezen.

- Plaatsen CA keerklep in aansluitleiding cv-vulkraan in de technische ruimte op de 3<sup>e</sup> verdieping;
- Plaatsen temperatuurmeter op de uitgaande warmwaterleiding van de boiler op de 3<sup>e</sup> verdieping
- Plaatsen temperatuurmeter op de retour warmwaterleiding van de boiler op de 3<sup>e</sup> verdieping;

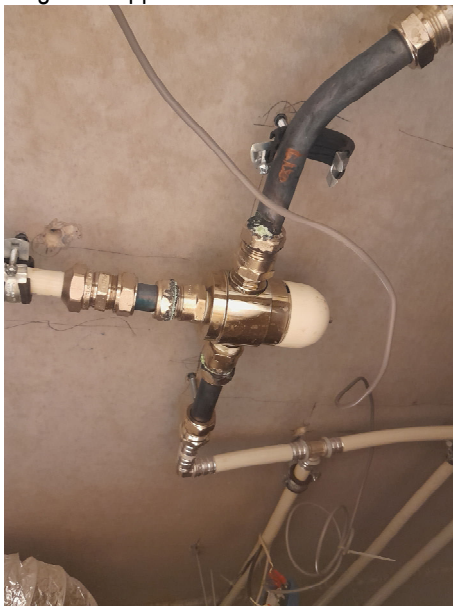
*Mengventiel dameskleedruimte*

Het warmwater gaat naar de douche op de 3<sup>e</sup> verdieping en de douches op de tweede verdieping. Boven het plafond van de douches op de 2<sup>e</sup> verdieping bevinden zich boven het verlaagd plafond van de dameskleedruimte en de herenkleedruimte een mengventiel met daarna in de mengleiding naar de douches een magneetklep. De magneetkleppen worden elk bediend door 1 infrarood bedieningsknop per kleedruimte.

De Rada mengventielen zijn voorzien van een interne EB keerklep aan de koudwater en warmwaterzijde.
