## Botlekbrug Bovenleiding

Leidraad inspectie en onderhoud

DIR nummer: 001589563

Strukton Rail Nederland bv  
SCE  
14-9-2021  
Versie 2.0

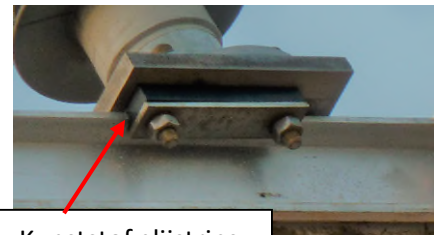
Kunststof glijstrips

- ☐ Raildelen vertonen geen sporen van extreme hitte
- ☐ Raildelen vertonen geen resultaten van extreme vonkvorming
- ☐ Vogelkappen (kunststofkappen op de rail) zijn onbeschadigd
- ☐ Vogelkappen zijn schoon
- ☐ Ter plaatse van de ophanging van de stroomrail is geen zichtbare corrosie aanwezig
- ☐ Stroomrail kan schuiven in de kunststof glijstrips. Dit controleren door:
  - o Er is zichtbare / voelbare speling aanwezig tussen stroomrail en glijstrips
  - o Er zijn glijsporen aanwezig.

Opmerking: door de relatief korte lengte van de stroomrail zullen de glijsporen kort tot nauwelijks zichtbaar zijn nabij de vastpunten. Hoe dichter men bij de vastpunten komt, hoe korter de glijsporen.

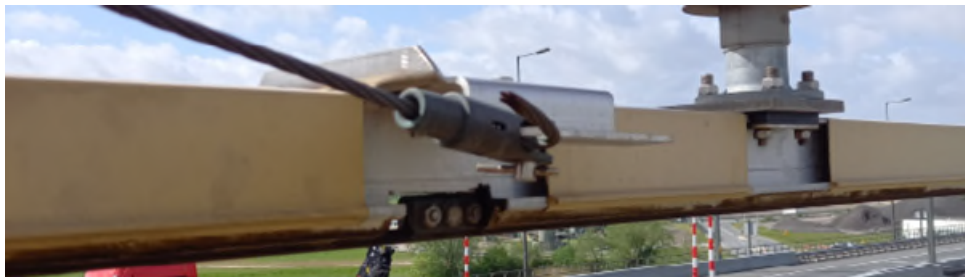
*Ankerplaat op de rail (anchorplate)*

- ☐ Transitionbar is onbeschadigd
- ☐ Rijdraad is goed bevestigd, ingeklemd.
- ☐ Rijdraad heeft een dikte van minimaal 9,5mm
- ☐ Rijdraad is goed geklemd m.b.v. de klemming nabij de ankerplaat van de afspanning.

Klembouten **nooit** losdraaien, deze nemen de volledige trekkracht van de rijdraad op. Dit kan alleen als de trekkracht in de rijdraad is opgeheven, of overgenomen.

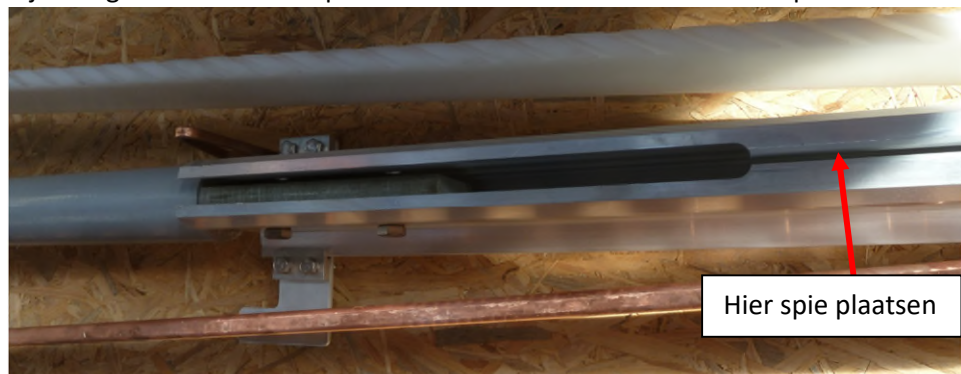
- o Ten behoeve van het invoeren van de gestrekte rijdraad de groef iets open buigen m.b.v. een kunststof of houten spie.

- o Hiertoe een stuk gestrekte rijdraad gebruiken.
- o Rijdraadgroef invetten met "Protective grease for contact wire in conductor rail" (Fürrer und Frey 4633.05 (5kg) of 4633.30 (30kg))
- o Rijdraadgroef iets verder openen m.b.v. een kunststof of houten spie

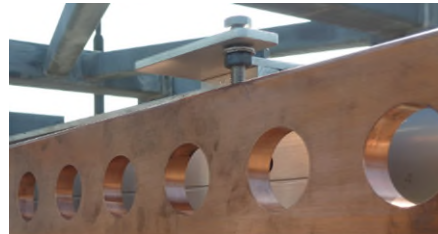
- Hoogte van de geleiders bij overgang LO
  - o Kunststof en koperen geleiders liggen hier op de zelfde (rijdbare) hoogte
  - o Instellen door
    - bouten los te zetten
    - Excentriek te draaien
    - Bouten vast zetten (M12 20Nm, M8 10Nm)
    - Hellingplaten recht houden

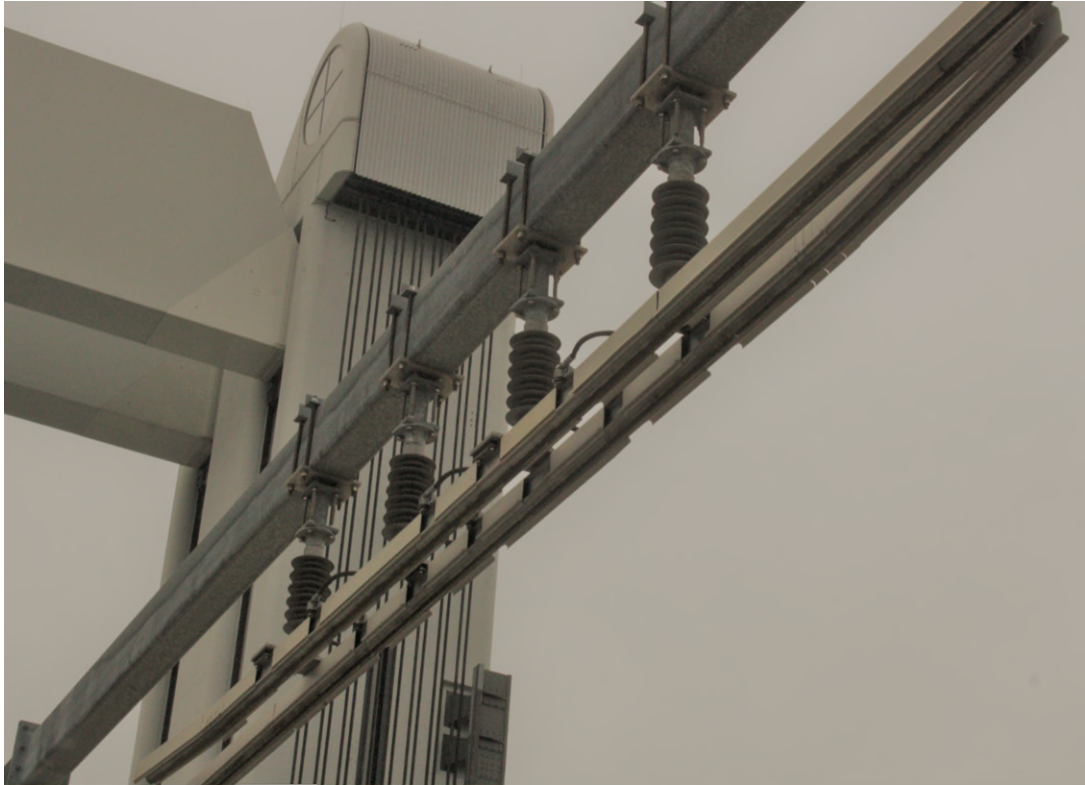
De “overlap” bevindt zich midden boven de hefdelen van de brug. Deze dient als mechanische scheiding in de stroomrail.

- ☐ Overlap ligt evenwijdig aan lengteas van het spoor
- ☐ Overlap ligt evenwijdig aan de dwars-as van het spoor
- ☐ Overlapdelen zijn vrij van bramen, parels en overige beschadigingen
- ☐ Tonen geen sporen van overslag.
- ☐ Afstand tussen de 2 delen van de overlap in dwarsrichting  $\pm 100\text{mm}$
- ☐ Rijdraad in oploopdeel nog voldoende dik ( $>9,5\text{mm}$ )
- ☐ Elektrische verbindingen zitten vast
- ☐ Elektrische verbinding zijn onbeschadigd
- ☐ Elektrische verbindingen zitten niet te strak. (bij temperatuur  $-20^{\circ}\text{C}$  moet nog speling aanwezig zijn).
- ☐ Bevestigingen aan isolatoren zitten vast
- ☐ Stroomrail kan schuiven in kunststof glijstrips

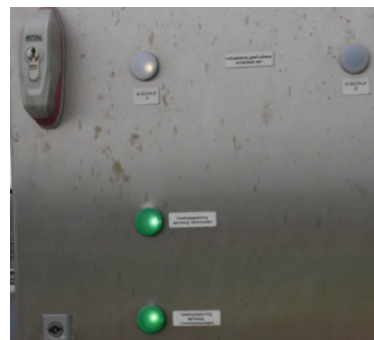
De actuele in bedrijf zijnde schakelaar is in signalering op de omschakelkast aangegeven.

De omschakelkast kan niet uitgeschakeld worden, omdat deze is gekoppeld aan de

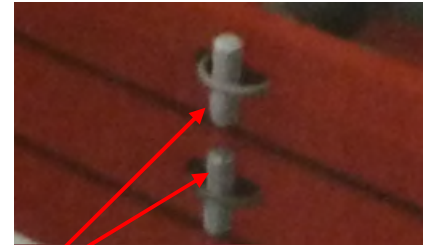
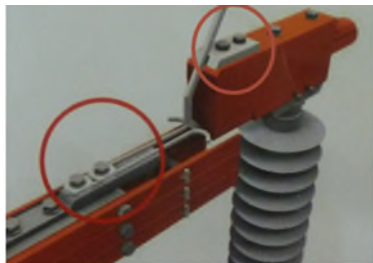
- ☐ Geen parels (t.g.v. vonken)
- ☐ Geen extreme slijtsporen
- ☐ Contacten rechten in lijn boven elkaar
- ☐ Trekveren contactkracht aanwezig
- ☐ Trekveren niet beschadigd
- ☐ Contacten ingevet met zuurvrije vaseline
- ☐ Vonkenhoorn schadevrij
- ☐ Bevestigingen vonkenhoorns zitten vast
- ☐ IJsbreker goed afgesteld, 10mm tot ijzerwerk

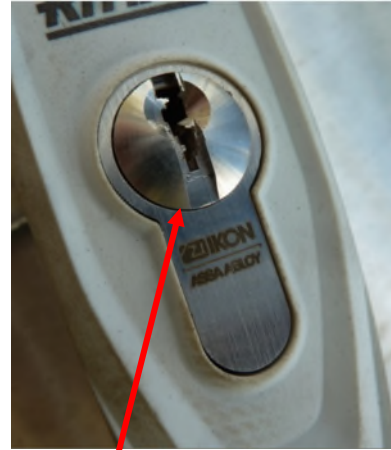
- ☐ Geen extreme corrosie
- ☐ Geen overtollig vocht
- ☐ Bedrading en klemmen heel
- ☐ Geen sporen van ongewenste warmteontwikkeling
- ☐ Kastverwarming functioneert.

N.B.: op de kast zit een IKON/powerpack slot

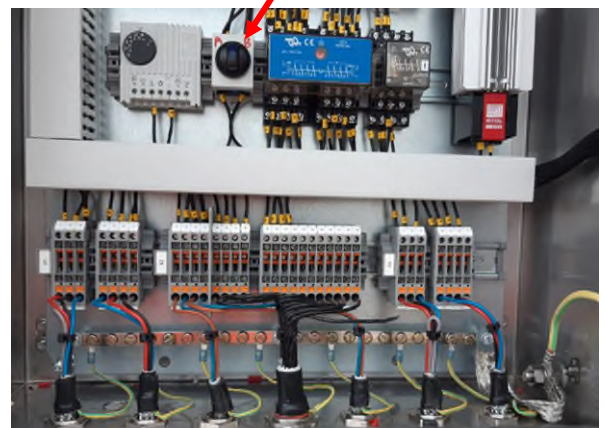
Keuzeschakelaar S1

(als de schakelaar aan zijde Pernis actief is, kort naar B draaien, als schakelaar aan zijde Botlek actief is de keuze schakelaar kort naar A draaien)

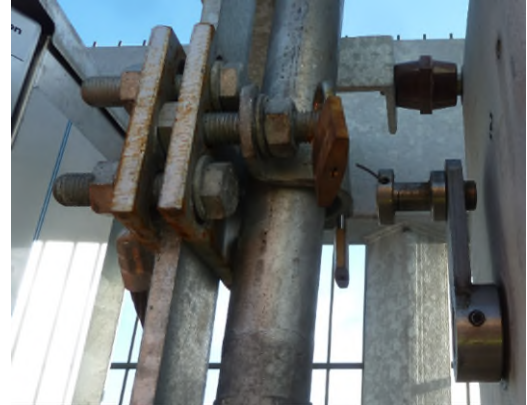
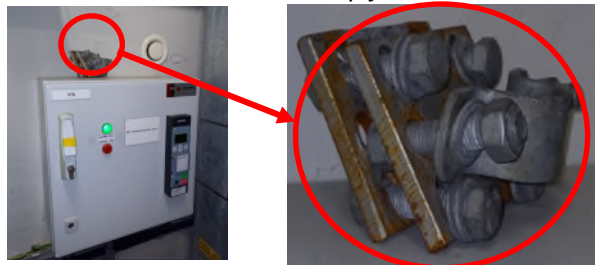
- Bij vervanging van de motorkast
  - o Zorgen, dat de andere schakelaar actief gemaakt is.  
Bij omschakelen naar Back-up schakelaar altijd werkverantwoordelijke betrekken.
  - o De schakelaarstang van de te vervangen motorkast losnemen en in de "**IN**" stand klemmen met speciaal gereedschap. Dit gereedschap ligt op de VTK (spanningsmeetkast) in de technische ruimte P50.07 in pijler 50.

- o De 2 blauwe klemmen gescheiden houden.
- o Indien aanwezig de overbrugging uit de klemmenstrook van de nieuwe motorkast verwijderen.
- o De aders van de aansluitkabels in dezelfde volgorde aansluiten als in de oude motorkast.
- o Het lever aan de achterzijde van de motorkast wijkt af van de standaard levers. Het lever van de vervangen motormast hiervoor gebruiken, of een nieuwe laten maken. Zie constructiedossier voor de tekening.
- o De afstandring en de opsluitring zijn eveneens uniek. Zie tekening in constructiedossier.
- o Na plaatsen en installeren van een nieuwe motorkast deze testen door diverse keren omschakelen tussen beide schakelaars. Zie hoofdstuk 10.
