ASBESTINVENTARISATIE

Opdrachtgever:	Savills Investments B.V.
Adres onderzoekslocatie:	Schuttersveld 6-30 te Leiden Kantoorgebouw
Opdrachtnemer:	SGS Search Ingenieursbureau B.V. (07-D070109a)
Deskundig Inventariseerder Asbest (DIA):	Lindomar Hans (51E-180121-511211)
Intern Projectverantwoordelijke (IP):	Rob Kerckhoffs
Technisch Eindverantwoordelijke (TE):	Paul Verbossen (51E-150920-511198)
Datum rapport:	10-05-2022
Status rapport:	Definitief
Werkordernummer:	24.22.03673

Schuttersveld 6-30 te Leiden

Kantoorgebouw

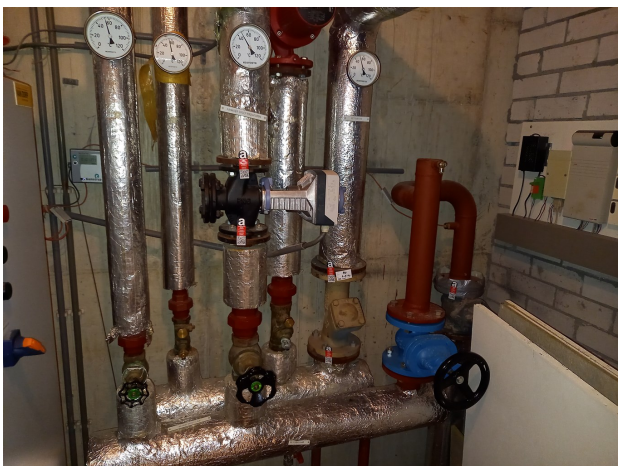
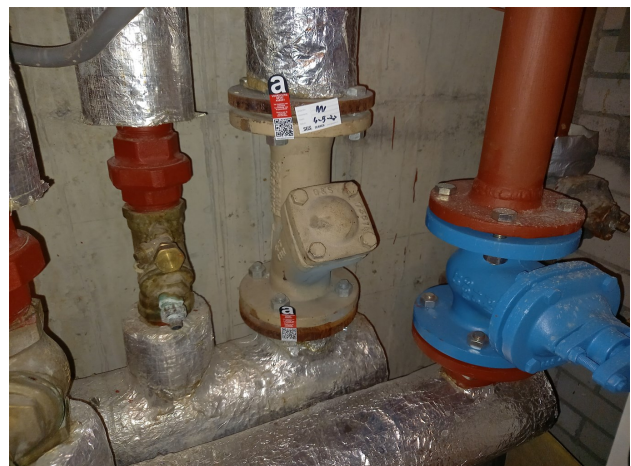
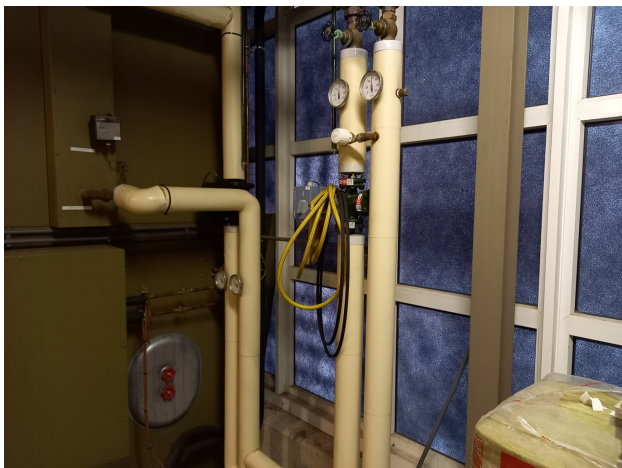
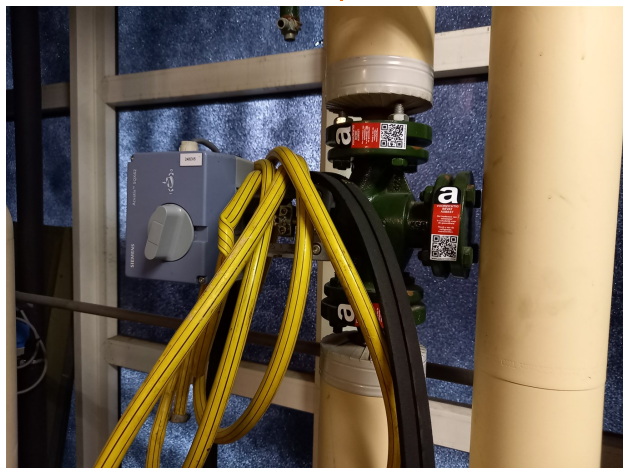
Het betreft asbesthoudende pakkingen in diverse ruimten in de bouwdelen zie tekening voor de exacte locaties.

Risicoklasse 2 Optionele risicoklasse 1

Het materiaal betreft een niet hechtgebonden toepassing. Het materiaal is niet beschadigd, waardoor de kans op vezelemissie bij normaal gebruik van de ruimte gering is.

Op korte termijn saneren is niet noodzakelijk, geadviseerd wordt het materiaal vóór sloop- of renovatiewerkzaamheden te saneren.

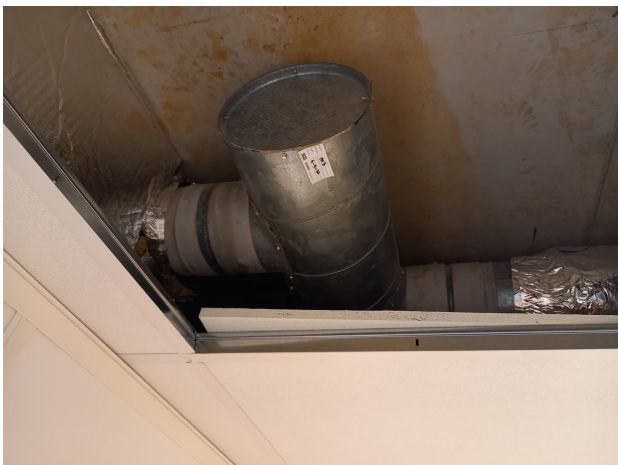
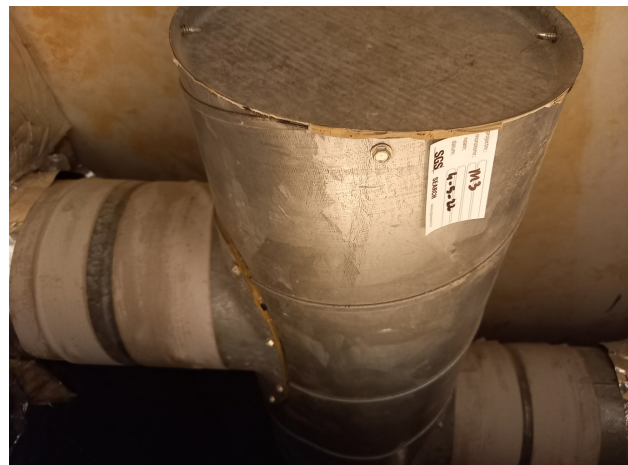
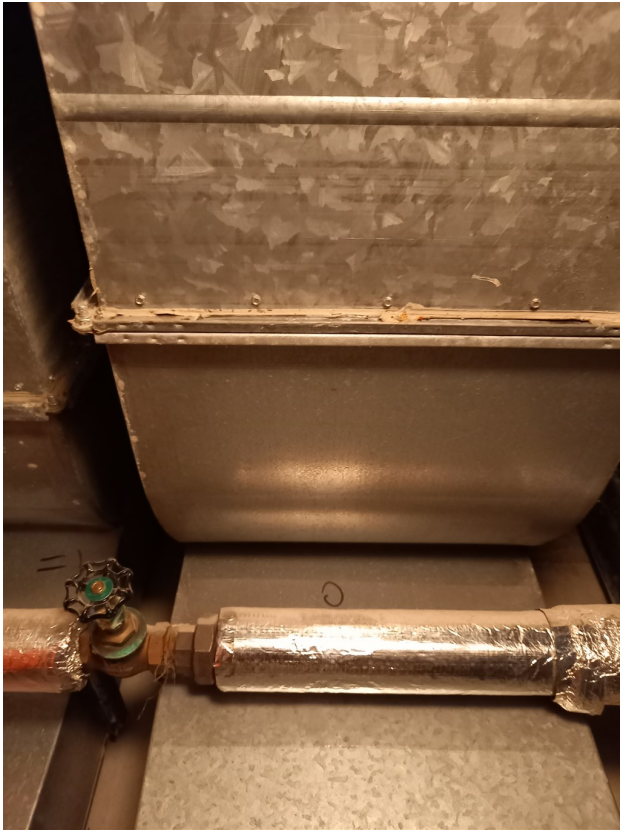
Bronnummer	2
Bron	Kit ventilatiekanalen
Ruimte	Bouwdeel D
Bouwlaag/niveau	Begane grond
Locatie in Ruimte	bij ventilatiekanalen
Situatie	Binnen
Bereikbaarheid	Slecht
Bevestigingsmethode	Gekit
Aantal	1 locatie
Afmeting (totaal)	1 m

Het betreft de kit die toegepast is bij de ventilatiekanalen, omdat het materiaal niet asbesthoudend is worden enkel de monsternamen locaties ingetekend.

Na optische analyse bleek het materiaal geen asbestvezels te bevatten in een percentage boven de detectiegrens van 0,1% w/w.

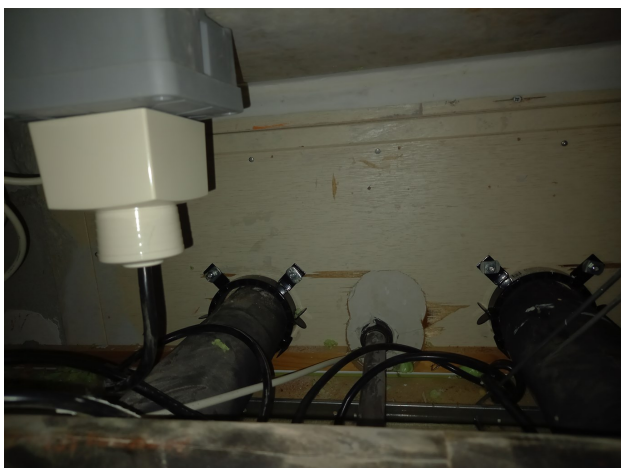
Bronnummer	3
Bron	Plaatmateriaal
Ruimte	Bouwdeel C kantoorruimte
Bouwlaag/niveau	Derde verdieping
Locatie in Ruimte	Tussen de houten panelen boven de deuren
Situatie	Binnen
Bereikbaarheid	Slecht
Bevestigingsmethode	Geklemd tussen houten platen
Aantal	1 locatie
Afmeting (totaal)	0,6 m ²

Het betreft een Fermacell plaat tussen de houten panelen boven de deuren, omdat het materiaal niet asbesthoudend is wordt enkel de monsternamen locatie ingetekend.

Na optische analyse bleek het materiaal geen asbestvezels te bevatten in een percentage boven de detectiegrens van 0,1% w/w.

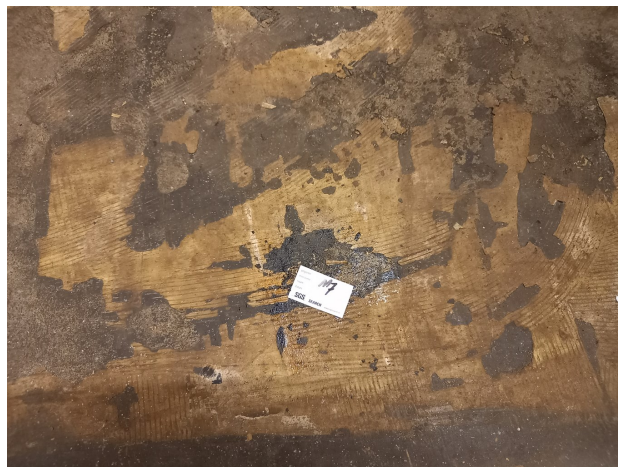
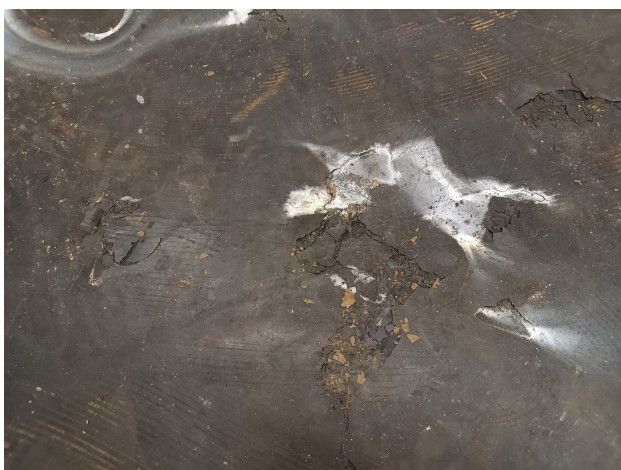
Bronnummer	4
Bron	Bitumen lijmlaag
Ruimte	Bouwdeel C opslagruimte
Bouwlaag/niveau	Kelder
Locatie in Ruimte	Op vloer
Situatie	Binnen
Bereikbaarheid	Goed
Bevestigingsmethode	Gelijmd
Aantal	1 locatie
Afmeting (totaal)	5400 m ²

Na optische analyse bleek het materiaal geen asbestvezels te bevatten in een percentage boven de detectiegrens van 0,1% w/w.

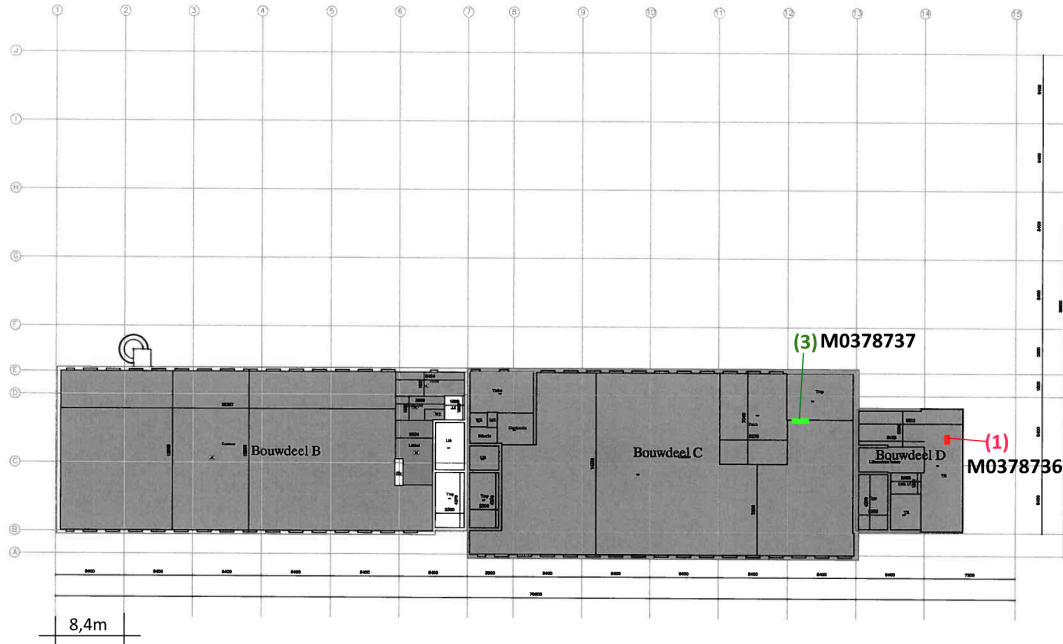
Plattegrond: Verdieping 3 (Bouwdeel B)

(1) Pakking

(3) Plaatmateriaal

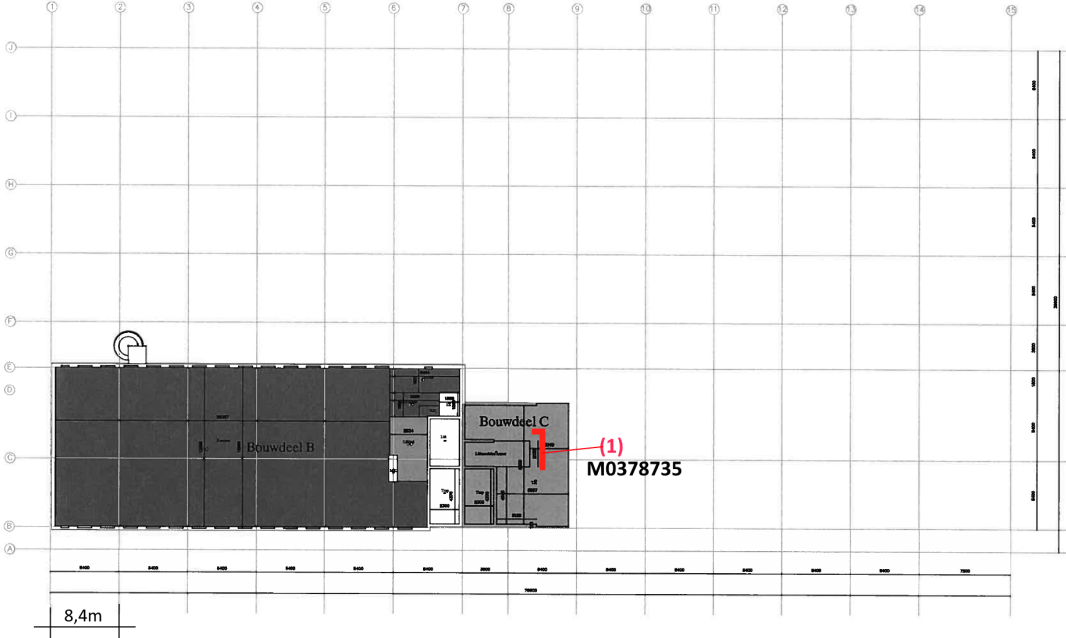
Plattegrond: Verdieping 4 (Bouwdeel B)

(1) Pakking

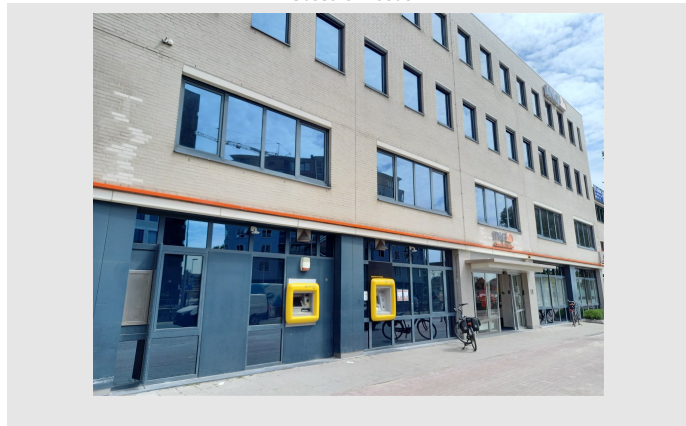
Asbestvermoeden

Ruimte	Opmerking
Spouwmuur	Het is mogelijk dat er asbest is toegepast tussen metselwerk en gevelkozijn, zonder zware destructieve handelingen is dit niet uit te sluiten.
