# **Ecologisch uitvoeringsplan**

## **Beekriolen Beverwijk**

### **Naleving Natuurwetgeving**

Datum  
22 april 2025

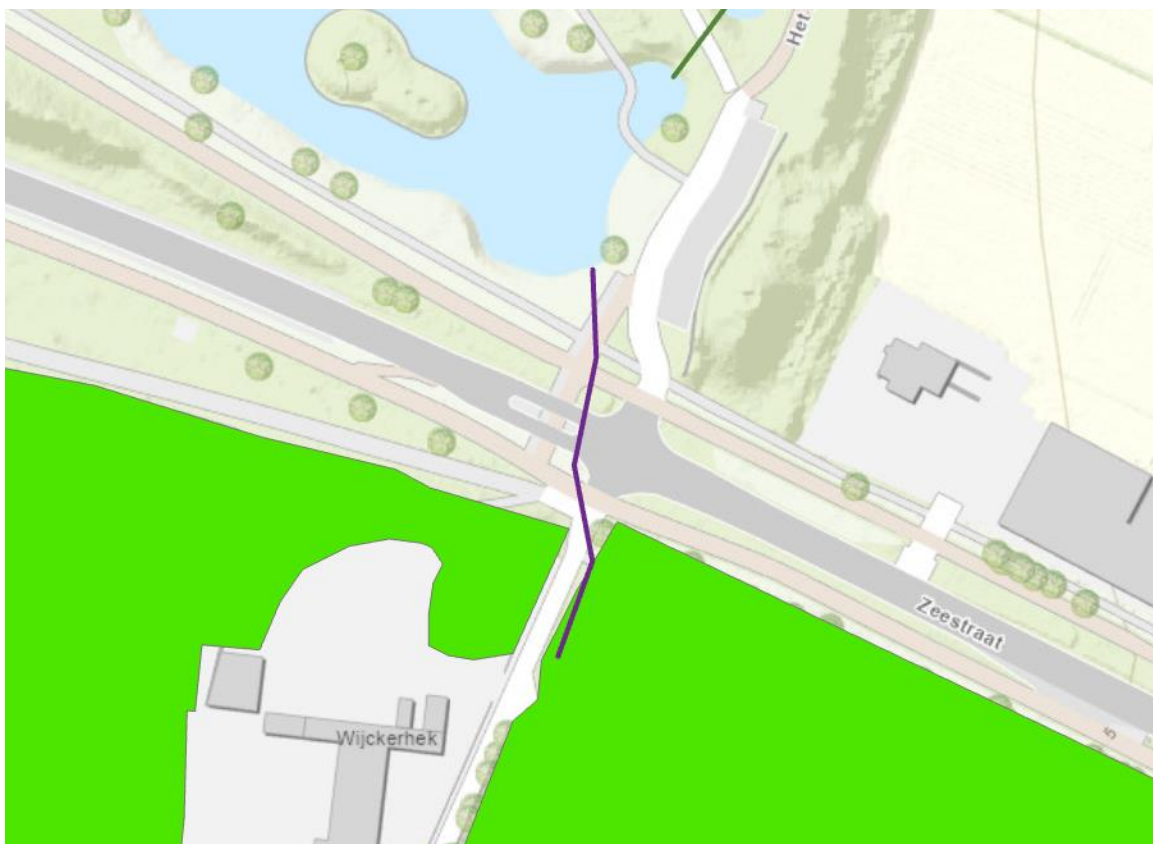
*Figuur 3: De uitstroom van één van de strengen van streng 18 (zie ook Figuur 22) komt uit op een NNN-gebied.*

Met uitzondering van één streng, liggen de overige buizen niet in NNN-gebied of NNN-natuurverbindingen. De uitstroom van één van de buizen van streng 18 komt uit op NNN-gebied "Westerhout en de Lunetten bij Beverwijk" (Figuur 3).

Bij de onderhoudswerkzaamheden binnen het plangebied gaat geen oppervlakte verloren van de NNN-gebieden en er vindt ook geen versnippering van de NNN-gebieden plaats. De uitlaat van streng 18 komt uit op NNN-gebied "Westerhout en de Lunetten bij Beverwijk". Hier ligt een watergang met grasvegetatie en jonge bomen.
