## PREVENTIEMAATREGELEN

Risicolocatie : Stichting Gerrit Rietveld Academie te Amsterdam  
Fred. Roeskestraat 96+98  
1076 ED Amsterdam

Uw kenmerk : 607868600  
Dossiernummer : F\_1076 ED96+98\_F20115  
CEA-code : 1330  
SIC-code : 2562  
Naw-nummer : 1076 ED96+98  
Contactpersoon :   
Contactpersoon intermediair :   
Inspectiedatum : 16 november 2022  
Rapportdatum : 24 november 2022  
Bij bezoek aanwezig : contactpersoon relatie en intermediair  
Adviseur :

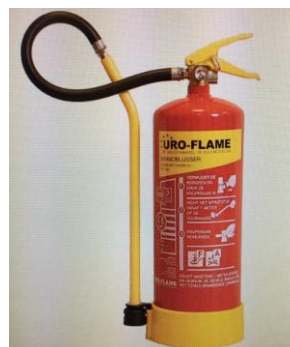
Er hangt nu een Co2 blusser in de keuken, de kans op herontsteking na blussing bij een frituurbrand is aanwezig.

In de keuken op een eenvoudig bereikbare plaats een handbrandblusser plaatsen die geschikt is voor het bestrijden van vetbranden (categorie F). De capaciteit van de brandblusser afstemmen op de totale inhoud van de frituurbakken in de keuken. De brandblusser minimaal 1x per 2 jaar door een REOB erkend bedrijf laten controleren. Afgekeurde blusmiddelen vervangen door goedgekeurde blusmiddelen.
