Samenvatting voorgaande rapportage

Oorzaak : storm

Verzekerde, de gemeente Goes, is op het schadeadres eigenaar van sport- en recreatiecomplex Omnium. Goes Goed B.V., handelend onder de naam Omnium, is de exploitant en beheert op deze locatie de diverse sportaccommodaties, een subtropisch zwembad, een tropische tuin en bijbehorende horecavoorzieningen. De oudste bouwdelen dateren uit 1984. In 2013 zijn de sportvoorzieningen en het zwembad uitgebreid en is de tropische tuin aangelegd. Het gebouw bestaat uit aan elkaar geschakelde bouwdelen en is opgebouwd met staalconstructies, een houten constructie voor de tropische tuin, en wanden van metselwerk, dubbelwandige gevelbeplating, asbestcement platen (hal 3), asbestvrije platen (hal 4) en luchtzakken, gemaakt van transparante ETFE folie (tropische tuin). Zowel de opstallen als de inventaris maakten op ons een verzorgde indruk.

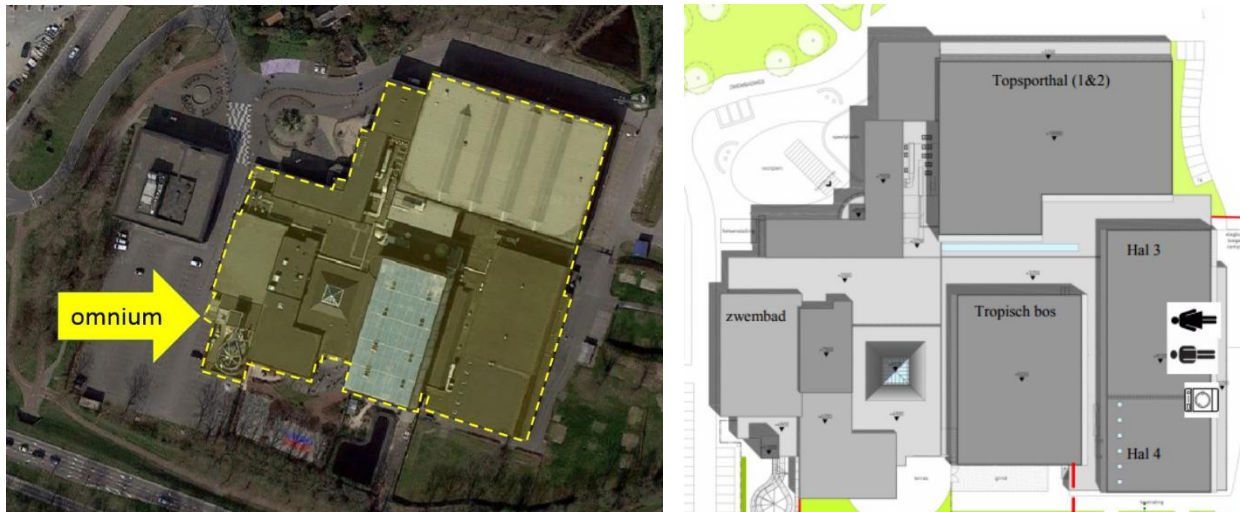
Voor een beeld van Omnium verwijzen wij naar de plattegronden op de volgende pagina (bron: foto links Google Maps, foto rechts Jetcamp.com).

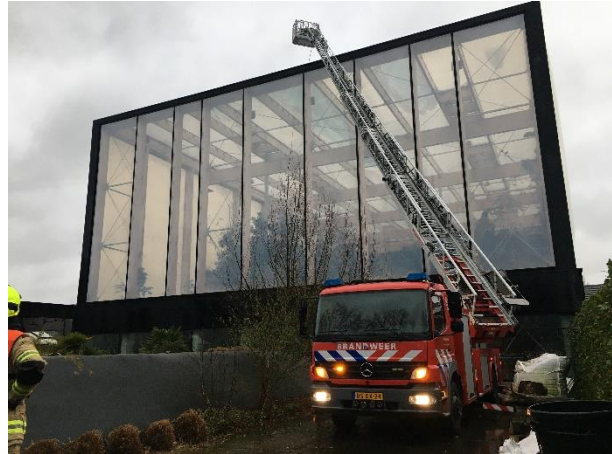
Vanwege de situatie met de volgelopen luchtzakken heeft men om omstreeks 16:15 uur de brandweer gealarmeerd. Deze heeft gaten gemaakt in de kunststof zakken, zodat het water uit de zakken kon stromen. Op de foto hiernaast is de ladderwagen te zien die gebruikt is om de gaten in de folie te maken.

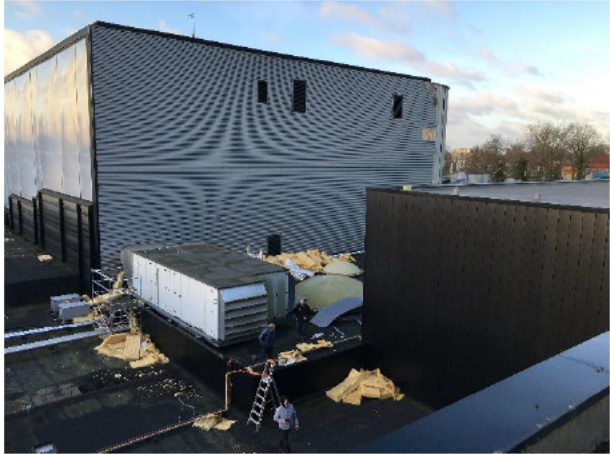
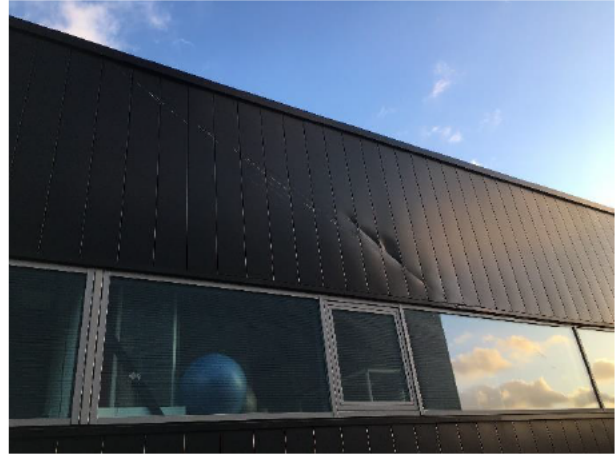
De hevige wind heeft de gevelbeplating losgerukt van de liftschacht en van de trappentoren van het tropisch bos. De gevelbeplating verspreidde zich in grote en kleine delen over het dak, waarbij schade werd veroorzaakt aan de wanden, de bitumineuze dakbedekking, de dakisolatie en de op het dak opgestelde gebouwinstallaties, leidingen en een tweetal zonnepanelen. Voor een beeld van de schade als gevolg van de losgeraakte gevelbeplating verwijzen wij naar de foto's op de volgende pagina.

Verzekerde heeft een aannemer en een dakdekker ingeschakeld, die op 19 februari 2022 alle losliggende delen van het dak hebben verwijderd en de gaten in de dakbedekking tijdelijk hebben gedicht. Een asbestsaneerder is ter plaatse geweest om de losliggende delen asbest te verwijderen en de gaten in de asbestcementplaten af te dichten.

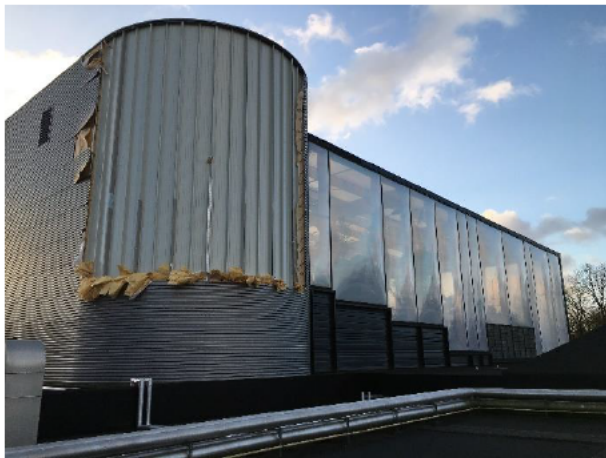
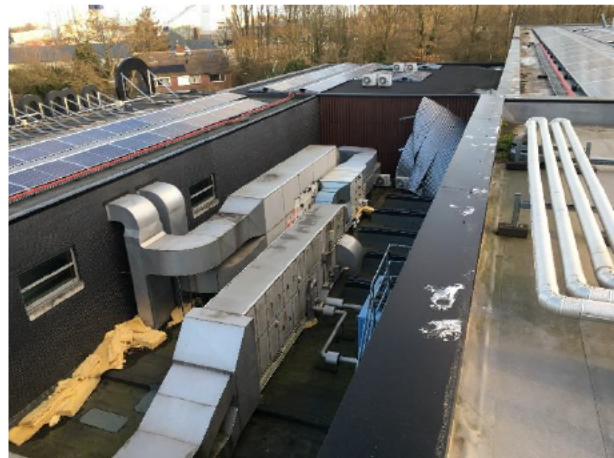
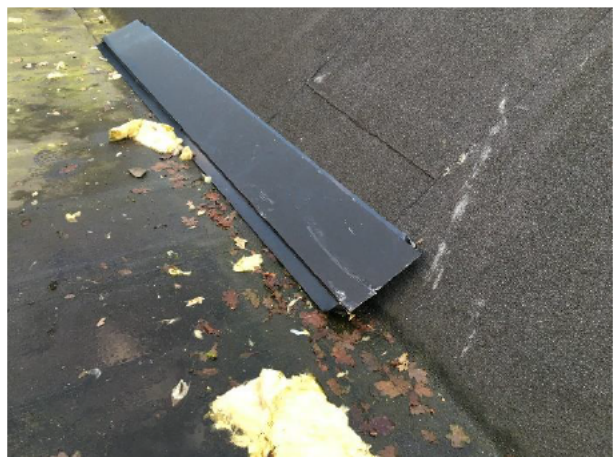
De dakranden van de tropisch tuin waren losgewaaid en terechtgekomen op de daken en tegen de wanden, waarbij schade werd veroorzaakt aan de bitumineuze dakbedekking, de asbestcement wandplaten en de wanden en de tropische tuin. Voor een beeld van de losgeraakte dakranden van de tropische tuin verwijzen wij naar de onderstaande foto's.

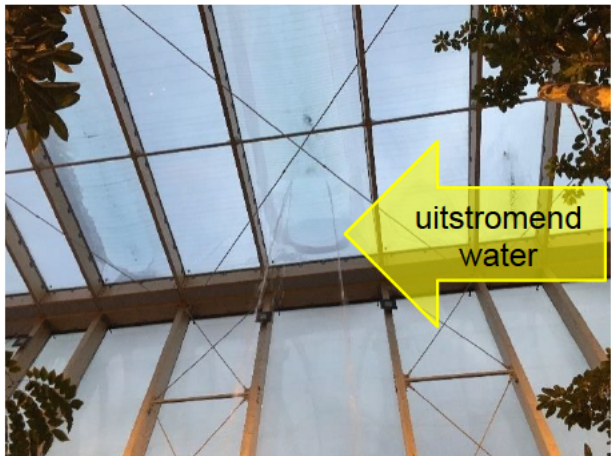
In de middag van 19 februari 2022 merkte men dat de luchtzakken, die deel uitmaken van het dak van de tropische tuin, waren volgelopen met regenwater. Door het grote gewicht van het water in de luchtzakken dreigde de houten draagconstructie te bezwijken. Later bleek dat weggewaaide delen van de dakranden openingen hadden veroorzaakt in de luchtzakken, waardoor deze vervolgens waren volgelopen met regenwater.

De wanden en het dak van de tropische tuin bestaan uit een gelamineerde houtconstructie met daarop/daartegen bevestigde zakken van meerlaagse ETFE folie, die continu op druk worden gehouden door compressoren. Deze folie laat zonlicht en UV straling door, hetgeen gunstig is voor de tropische tuin. Door de losgekomen dakranden waren de luchtzakken ingesneden. Door de hevige regenval en de wind liepen de luchtzakken vervolgens vol met water, waardoor de houten constructie van het gebouw dreigde te bezwijken. De brandweer sneed vanaf de bovenzijde ook de onderkant van de luchtzakken open, waardoor opgehoopt regenwater kon uitstromen in het tropisch bos. Het water is via de deuren in de zuidgevel en een berging naar buiten gestroomd. Door het gewicht van het water in de luchtzakken was een aantal gelamineerde houten liggers beschadigd. Voor een beeld van het water in de luchtzakken en een beschadigde ligger verwijzen wij naar de onderstaande foto's.

Een constructeur heeft op verzoek van verzekerde de gelamineerde houten liggers van de tropische tuin geïnspecteerd en vastgesteld dat de beschadigde liggers ter plaatse konden worden hersteld. Verzekerde heeft hierop een offerte opgevraagd voor het herstel van de beschadigde houten liggers, evenals voor het herstel van de stalen beplating en de dakranden van de tropische tuin.

Verzekerde heeft op 20 februari 2022 eigen medewerkers ingeschakeld om het water uit de tropische tuin en de berging te verwijderen. De Duitse leverancier van de luchtzakken (Vector Foiltec) heeft een tijdelijke reparatie uitgevoerd, waarbij de gaten in de luchtzakken zijn afgedicht. Door deze tijdelijke reparatie konden de luchtzakken weer op druk worden gezet, zodat er geen hemelwater meer in de luchtzakken terecht kon komen.
