# Inspectierapport en Meerjarenonderhoudsplan

SPO-FR • Sporthal Franeker, De Trije

Bouwkundige NEN 2767 inspectie en MJOP 2023-2037  
door KPMS Bouwadvies BV te Heerenveen, tel. 0513-651899  
Projectnummer: 22040 Gemeente Waadhoeke

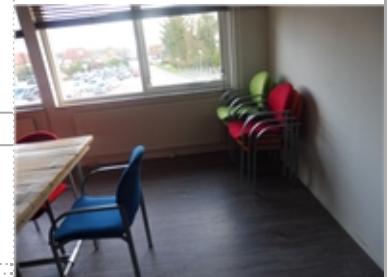
| Ernst | Intensiteit | Omvang | Conditie | Risico/prioriteit |
|---|---|---|---|---|
| Ernstig | 3 | 5 | 6 | Esthetica & Techniek - gering effect<br>Energie - gering effect<br>Score: 4 |

Het dubbele glas ter plaatse van de voorgevel 1e verdieping is lek en heeft condens in de spouw. Advies om deze ruit voor de volgende schildercyclus te vervangen.

| Activiteit: | 2023 | Hvh | Totaal |
| Vervangen blankglas dubbel Hr | | 1,43 m2 | € 224 |

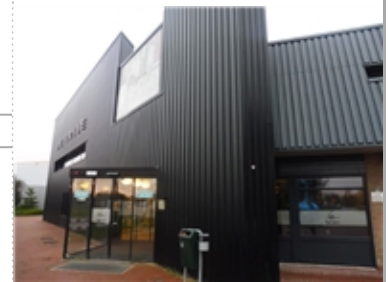
| Ernst | Intensiteit | Omvang | Conditie | Risico/prioriteit |
|---|---|---|---|---|
| Ernstig | 3 | 3 | 4 | Veiligheid & Gezondheid - gering effect<br>Gebruik en bedrijfsproces - gering effect<br>Toename klachtenonderhoud - gering effect<br>Esthetica & Techniek - gering effect<br>Score: 3 |

Er zijn ter plaatse van de hoofdentree drie ruiten gescheurd bij de automatische deuren.  
Advies om dit op korte termijn te vervangen.

| Activiteit: | 2023 | Hvh | Totaal |
| Vervangen blankglas dubbel Hr | | 2,44 m2 | € 439 |

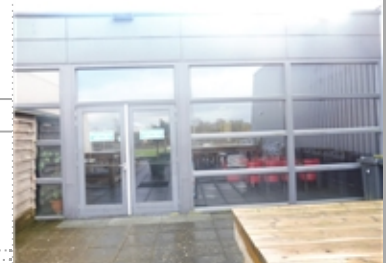
B7EW03 Lekkage

| Ernst | Intensiteit | Omvang | Conditie | Risico/prioriteit |
|---|---|---|---|---|
| Ernstig | 3 | 5 | 6 | Esthetica & Techniek - gering effect<br>Energie - matig effect<br>Score: 3 |

| Activiteit: | 2023 | Hvh | Totaal |
| Vervangen blankglas dubbel Hr | | 1,23 m2 | € 167 |

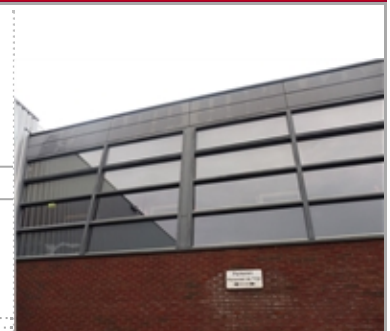
| Ernst | Intensiteit | Omvang | Conditie | Risico/prioriteit |
|---|---|---|---|---|
| Ernstig | 3 | 5 | 6 | Esthetica & Techniek - matig effect<br>Energie - matig effect<br>Score: 3 |

| Activiteit: | 2023 | Hvh | Totaal |
| Vervangen blankglas dubbel Hr | | 1,54 m2 | € 209 |

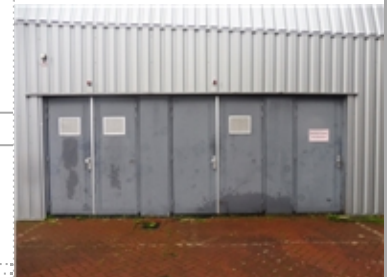
| Ernst | Intensiteit | Omvang | Conditie | Risico/prioriteit |
|---|---|---|---|---|
| Serius | 2 | 4 | 3 | Functionaliteit & Kosten - gering effect<br>Esthetica & Techniek - gering effect<br>Score: 4 |

| Activiteit: | 2023 | Hvh | Totaal |
| Herstellen | | 1,00 pst | € 331 |

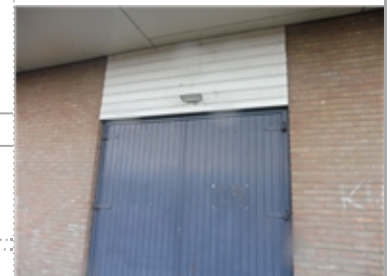
| Ernst | Intensiteit | Omvang | Conditie | Risico/prioriteit |
|---|---|---|---|---|
| Serius | 3 | 3 | 3 | Esthetica & Techniek - gering effect<br>Score: 4 |

| Activiteit: | 2023 | Hvh | Totaal |
| Herstellen | | 1,00 pst | € 589 |

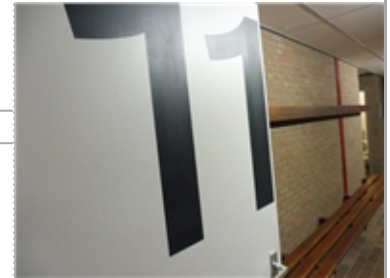
| Ernst | Intensiteit | Omvang | Conditie | Risico/prioriteit |
|---|---|---|---|---|
| Serius | 2 | 5 | 4 | Gebruik en bedrijfsproces - gering effect<br>Functionaliteit & Kosten - gering effect<br>Toename klachtenonderhoud - gering effect<br>Score: 4 |

De twee toegangsdeuren ter plaatse van kleedkamer 11 lopen aan op de kozijnstijl. Om verdere beschadigingen aan deur en kozijn te voorkomen deze deuren op korte termijn opnieuw af te hangen.

| Activiteit: | 2023 | Hvh | Totaal |
| Herstellen omtrekspeling | | 1,00 pst | € 165 |

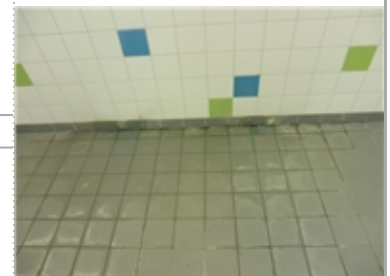
Doucheruimtes

| Ernst | Intensiteit | Omvang | Conditie | Risico/prioriteit |
|---|---|---|---|---|
| Serius | 2 | 5 | 4 | Veiligheid & Gezondheid - gering effect<br>Toename klachtenonderhoud - gering effect<br>Esthetica & Techniek - gering effect<br>Score: 3 |

De tegelvloeren in het nieuwe gedeelte ter plaatse van de doucheruimtes hebben last van overmatige kalkafzetting op tegels en schimmels in voeg en kitwerk. Een mogelijke oorzaak hiervan is waarschijnlijk de vloerverwarming. Ons advies is de doucheruimtes professioneel te laten reinigen en een waterontharder te plaatsen.

| Activiteit: | 2023 | Hvh | Totaal |
| Reinigen kalkaanslag | | 75,00 m2 | € 910 |

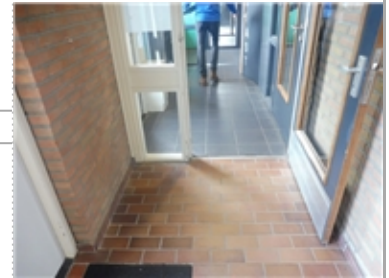
| Ernst | Intensiteit | Omvang | Conditie | Risico/prioriteit |
|---|---|---|---|---|
| Serius | 3 | 2 | 2 | Veiligheid & Gezondheid - gering effect<br>Toename klachtenonderhoud - gering effect<br>Esthetica & Techniek - gering effect<br>Score: 3 |

| Activiteit: | 2023 | Hvh | Totaal |
| Herstellen | | 1,00 pst | € 331 |

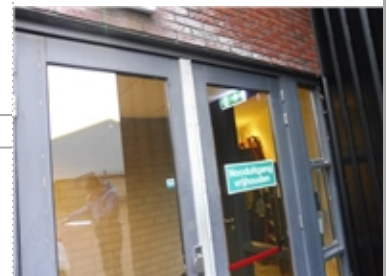
| Ernst | Intensiteit | Omvang | Conditie | Risico/prioriteit |
|---|---|---|---|---|
| Serius | 3 | 4 | 4 | Gebruik en bedrijfsproces - gering effect<br>Toename klachtenonderhoud - gering effect<br>Esthetica & Techniek - gering effect<br>Score: 4 |

Het buitenschilderwerk ter plaatse van de linkervleugel is dof, laat plaatselijk los en heeft zijn bescherming verloren. Advies om het buitenschilderwerk op korte termijn uit te voeren om verdere degradatie van het houtwerk tegen te gaan.

| Activiteit: | 2023 | Hvh | Totaal |
| Herstellen verflaag | | 1,00 pst | € 11.770 |

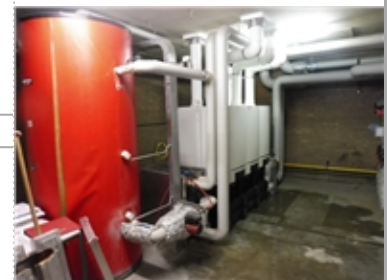
**Boiler elektrisch 1400 liter 2003 (oude deel)**

1.15  
K3GV03 Verval meer dan 87,5% van de levensduur

| Ernst | Intensiteit | Omvang | Conditie | Risico/prioriteit |
|---|---|---|---|---|
| Gering | 3 | 5 | 4 | Gebruik en bedrijfsproces - gering effect<br>Functionaliteit & Kosten - gering effect<br>Toename klachtenonderhoud - gering effect<br>Energie - matig effect<br>Score: 3 |

| Activiteit: | 2023 | Hvh | Totaal |
| Vervangen boiler elektrisch 1400 l | | 1,00 st | € 1.915 |

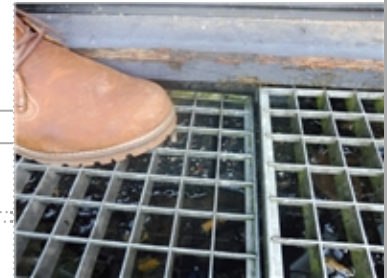
De roosters en enkele daktegels liggen niet vlak of stabiel waardoor er struikelgevaar ontstaat. Advies om dit op korte termijn te herstellen.

| Herstellen | | 1,00 pst | € 496 |

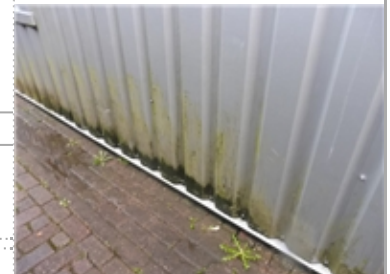
**Gevelbekleding metaal (damwandprofiel)**

De damwandgevelbeplating ter plaatse van de achterzijde van het gebouw bevat veel mos en algen aanslag. Advies om de noordgevel eens in de 6 jaar te laten reinigen.

| Reinigen gevelbekleding metaal | | 531,00 m2 | € 5.375 |

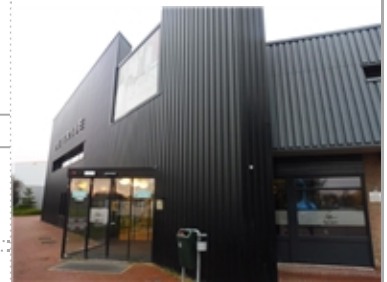
| Ernst | Intensiteit | Omvang | Conditie | Risico/prioriteit |
|---|---|---|---|---|
| Serius | 3 | 3 | 3 | Esthetica & Techniek - matig effect<br>Score: 3 |

De in zwart uitgevoerde gevelbeplating ter plaatse van de hoofdentree is op veel plekken beschadigd. Mogelijke oorzaak hiervan zijn fietsen die er tegenaan worden gezet. Advies om de gevelbeplating uit te deuken, te plamuren en spuiten door een schildersbedrijf. Om herhaalschade in te toekomst te voorkomen is het een goede optie om voor deze gevelbeplating een kleine groenstrook aan te leggen zodat er geen fietsen meer tegenaan gezet worden.

| Activiteit: | 2023 | Hvh | Totaal |
| Herstellen schade gevelbekleding metaal | | 1,00 pst | € 1.102 |

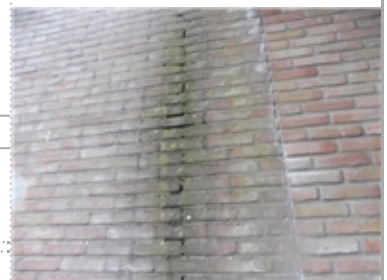
| Ernst | Intensiteit | Omvang | Conditie | Risico/prioriteit |
|---|---|---|---|---|
| Ernstig | 2 | 2 | 2 | Esthetica & Techniek - gering effect<br>Score: 4 |

| Activiteit: | 2023 | Hvh | Totaal |
| Herstellen voegwerk platvol | | 76,61 m2 | € 3.415 |

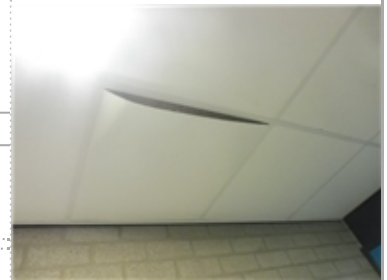
| Ernst | Intensiteit | Omvang | Conditie | Risico/prioriteit |
|---|---|---|---|---|
| Serius | 3 | 1 | 1 | Esthetica & Techniek - gering effect<br>Score: 4 |

| Activiteit: | 2023 | Hvh | Totaal |
| Herstellen systeemplafond Begane grond | | 20,40 m2 | € 429 |

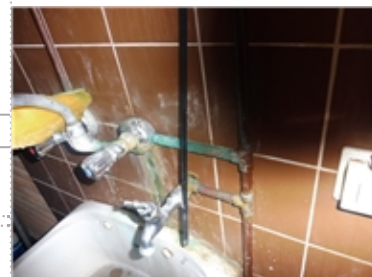
K18SW01 Lekken van kraan

Ter plaatse van de uitstortgootsteen in de werkkast ruimte 1.16 is lekkage waargenomen.  
Advies om dit op korte termijn te herstellen om gevolgschade te voorkomen.

| Activiteit: | 2023 | Hvh | Totaal |
| Herstel lekkage kraan | | 1,00 pst | € 83 |

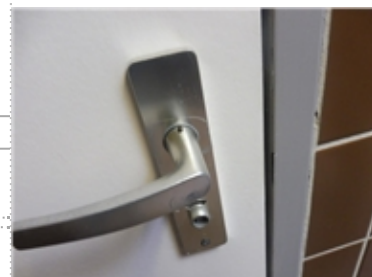
| Ernst | Intensiteit | Omvang | Conditie | Risico/prioriteit |
|---|---|---|---|---|
| Gering | 2 | 3 | 1 | |

| Activiteit: | 2023 | Hvh | Totaal |
| Vervangen hang en sluitwerk binnendeuren | | 18,00 st | € 1.678 |

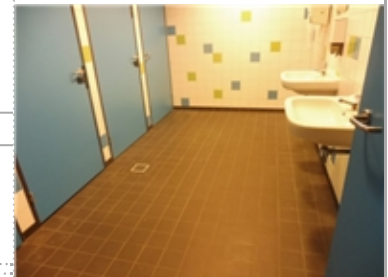
| Ernst | Intensiteit | Omvang | Conditie | Risico/prioriteit |
|---|---|---|---|---|
| Gering | 3 | 2 | 1 | Gebruik en bedrijfsproces - matig effect<br>Toename klachtenonderhoud - gering effect<br>Score: 3 |

De toiletbrillen ter plaatse van de toiletruimte van de kantine zitten los. Eén toilet en een urinoir spoelen niet goed door. Herstel op korte termijn gewenst.

| Activiteit: | 2023 | Hvh | Totaal |
| Herstellen manco's toiletruimte | | 1,00 pst | € 2.205 |
