# Inspectierapport

## Brand Beurs

| Verzekeringnemer | Stichting Lentiz Onderwijsgroep, samenwerkingsstichting voor BVE en VO in het Westland en de Nieuwe Waterweg Noord |
| Risicoadres | Commandeurskade 22 en 22a<br>3155 AD Maasland |

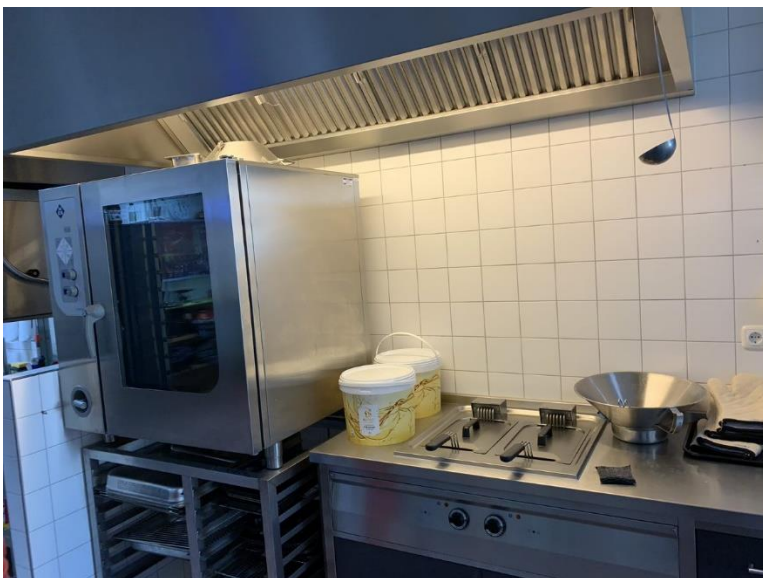
| Keuken apparatuur | <input type="checkbox"/> <input checked="" type="checkbox"/> <input type="checkbox"/> <input type="checkbox"/> | Enkele praktijklokalen zijn voorzien met professionele keukenapparatuur waaronder een elektrische frituur, elektrische oven en koel- en vrieskasten. De afzuiginstallatie is gekoppeld is conform overheidseisen en de apparatuur verkeert visueel gezien in een goede staat. De filters worden regelmatig gereinigd. Reiniging (vet vrij maken) van kanalen en motoren verdient aandacht. |

| Blusmiddelen | <input type="checkbox"/> <input type="checkbox"/> <input checked="" type="checkbox"/> <input type="checkbox"/> | Alle gebouwen zijn voldoende voorzien van blusmiddelen en deze worden jaarlijks in opdracht van verzekerde gekeurd. In de keuken ontbreekt een F-type blusmiddel. |

Keuken in praktijklokaal

#### Reiniging bakdampafzuiging

Een brand in de keuken kan zich via de afzuiginstallatie snel verspreiden en is moeilijk beheersbaar doordat dikwijls in een vroeg stadium al sprake is van brandoverslag naar de brandbare dakconstructies. In afzuiginstallaties is altijd sprake van vervuiling – en dus vuurbelasting. De hoeveelheid vuurbelasting moet worden beperkt. Om de kans op brand in de afzuiginstallatie te voorkomen c.q. te beperken:

- De filters van de bakdampafzuiging dagelijks na gebruik reinigen;
- Waar nodig inspectieluiken in de kanalen (laten) aanbrengen, zodat inspectie mogelijk is;
- De afzuigkanalen minimaal eenmaal per 2 maanden in eigen beheer inspecteren en indien nodig reinigen;
- De afzuigventilatoren en de afzuigkanalen over de gehele lengte minimaal eenmaal per 6 maanden door een deskundig bedrijf conform het NVRL keurmerk Vetkanalen laten reinigen.
- Bovengenoemde werkzaamheden in een logboek vastleggen.

**Plaatsing en controle van brandblusmiddelen**

- een brandblusapparaat met een inhoud van minimaal zes kilo of zes liter per 150 m<sup>2</sup> vloeroppervlakte; en
- als er bak- en frituurtoestellen aanwezig zijn: één speciale vetbrandblusser in de buurt van deze toestellen (F-type); en
- bij een vloeroppervlakte per etage van meer dan 250 m<sup>2</sup> een of meer brandslanghaspels die zodanig zijn opgehangen dat de slangen ieder punt van de vloer kunnen bereiken.

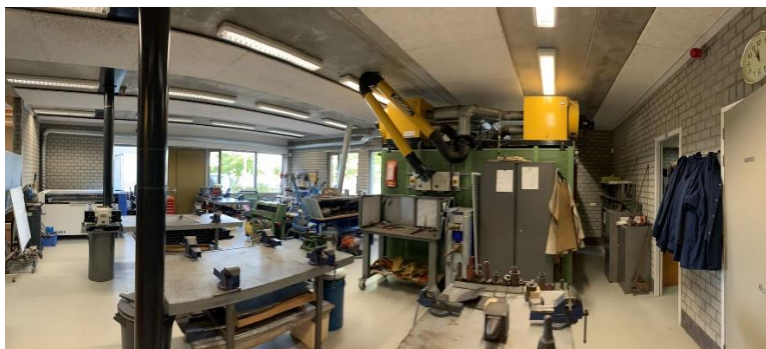
| Metaalbewerking | <input type="checkbox"/> <input checked="" type="checkbox"/> <input type="checkbox"/> <input type="checkbox"/> | Er is een praktijklokaal waar metaalbewerking plaats vindt inclusief lassen en slijpen. Deze werkzaamheden vinden in een goed gecontroleerde en ingerichte ruimte plaats. Geen opmerkingen ten aanzien van risicoverhoging. |

Metaal werkplaats
