## Gemeente Maashorst

Bibliotheek, Kunst & Co.

Rapportage referentie: Prj25031500

### 2. Preventie rapportage

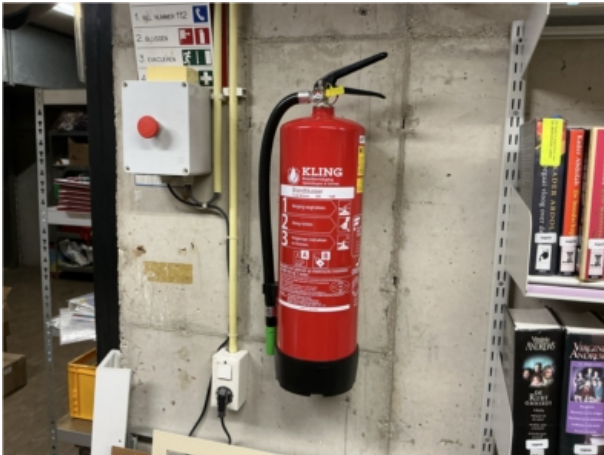
#### Blusmiddelen

Brandblussers aanwezig en worden periodiek onderhouden.

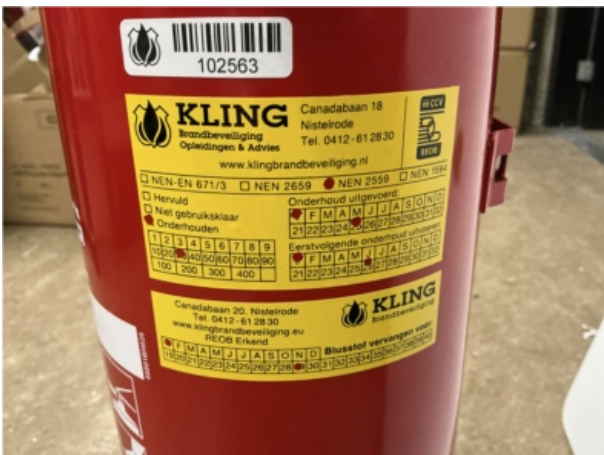
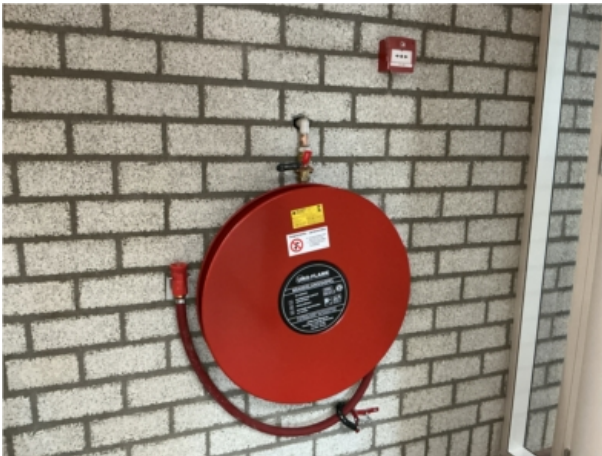
### Brandslanghaspels

Brandslanghaspels aanwezig en worden periodiek onderhouden.

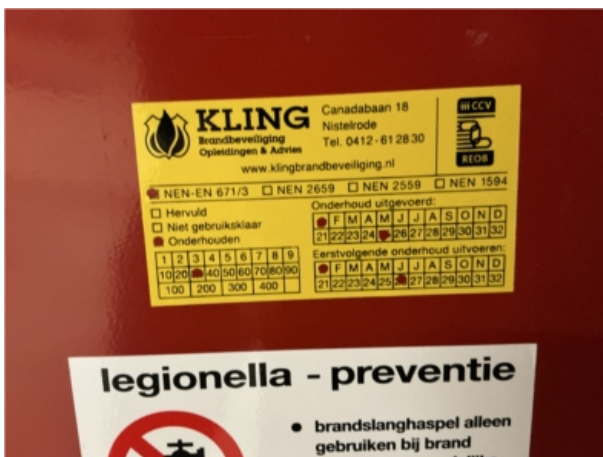
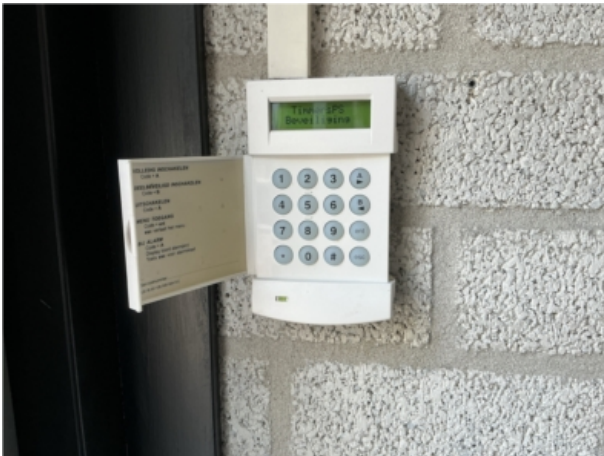
#### Inbraakbeveiligingsinstallatie

Inbraakinstallatie aanwezig, wordt jaarlijks onderhouden en heeft een doormelding aan PAC

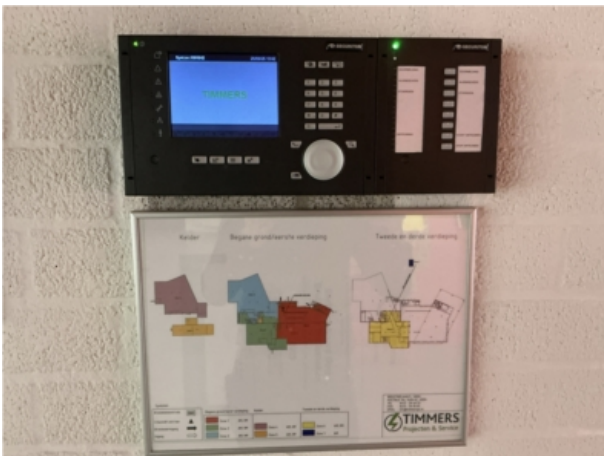
#### BMI Brandmeldinstallatie

Brandmeldinstallatie aanwezig met doormelding aan PAC/RAC en wordt jaarlijks onderhouden.

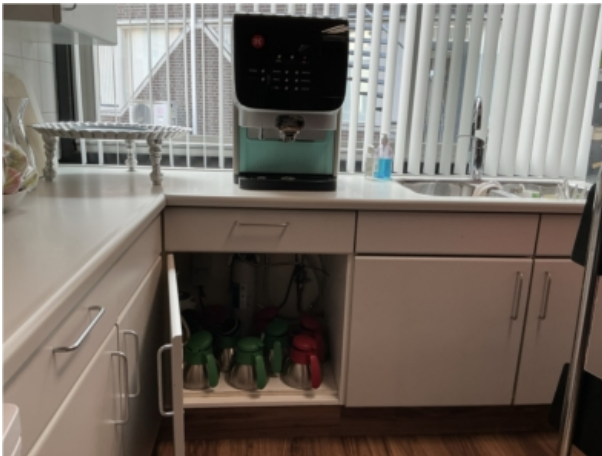
#### Plaatsen waterslot

Een waterslot zorgt ervoor dat er per keer maar een beperkt aantal liter water uit de kraan kan stromen. Dus als er een lekkage ontstaat, sluit het waterslot de watertoevoer al snel af.

Wij adviseren om op alle plaatsen waar koffiezetautomaten, wasmachines en vaatwassers direct zijn aangesloten op de waterleiding te voorzien van een waterslot.

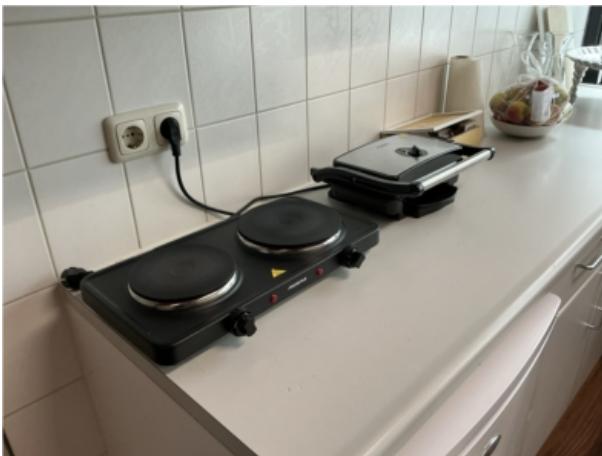
#### NEN 3140 keuring huishoudelijke apparatuur

De meeste elektrische branden worden veroorzaakt door defecte, oude of verouderde huishoudelijke apparatuur. Huishoudelijke apparaten (radio's, koffiezetautomaten, waterkokers enz), al dan niet van huis meegenomen, vallen onder de arbeidsmiddelen richtlijn en zijn hierdoor NEN 3140 plichtig.

Met betrekking tot de aansprakelijkheid vallen deze apparaten onder de verantwoordelijkheid van het bedrijf en dienen hierdoor meegenomen te worden tijdens een periodieke inspectie.

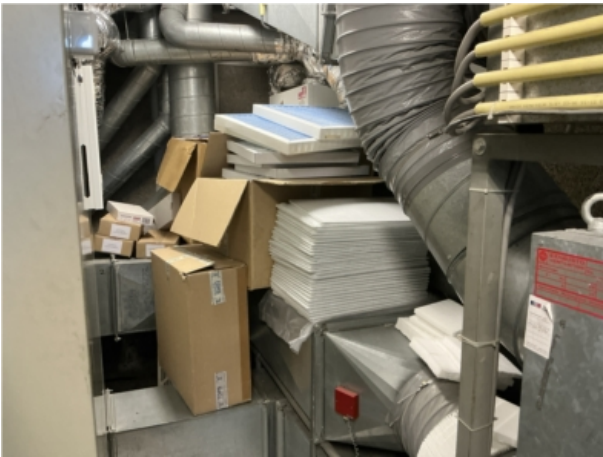
#### Brandwerende doorvoeringen

Wij troffen doorvoeringen in brandwerende scheidingswanden aan die niet of onvoldoende brandwerend zijn afgedicht. Hierdoor kan rook, roet, hitte of vuur via deze doorvoering zich verspreiden naar andere brandcompartimenten. Wij adviseren u een controle uit te laten voeren door een hiervoor gecertificeerd bedrijf en de ondeugdelijke doorvoeringen te herstellen.

Graag ontvangen wij na herstel van de gebreken een bevestiging en opleveringsrapport van de uitgevoerde werkzaamheden.

| <b>Aanvullende preventie maatregelen</b> | <b>Status</b> |
|---|---|
| Brandwerende doorvoeringen | <b>Middel</b> |

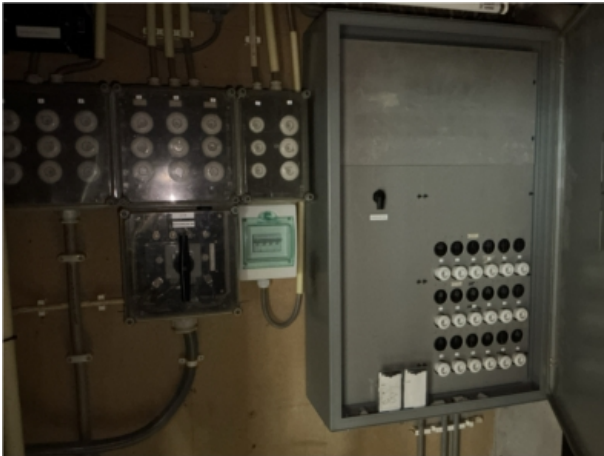
#### Keuring elektrische installatie

Naar schatting wordt één op de drie branden veroorzaakt door een ondeugdelijke elektra installatie. Hierbij kan er onder andere sprake zijn van overbelasting, ondeskundige reparaties, slechte verbinding of ouderdom van de installatie.

Om de risico's van elektrisch installatie vast te stellen adviseren wij dan ook eens in de drie jaar een gecombineerde SCIOS Scope 8 (NEN 3140) en 10 (NTA 8220) keuring te laten uitvoeren. Laat deze keuring bij voorkeur uitvoeren door een onafhankelijk keuringsbureau en welke gecertificeerd is door de SCIOS, zie ook : <https://www.scios.nl/aangesloten-bedrijven>

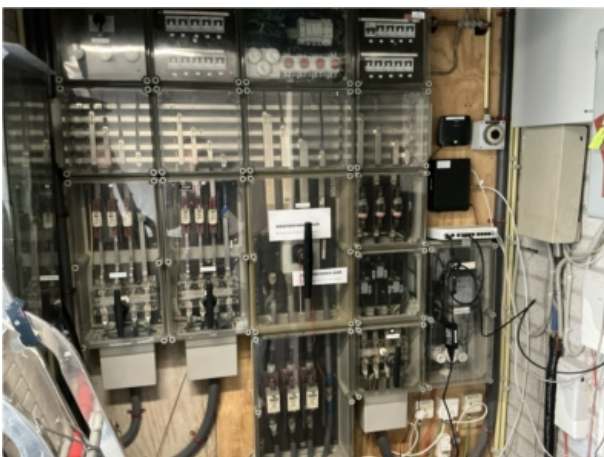
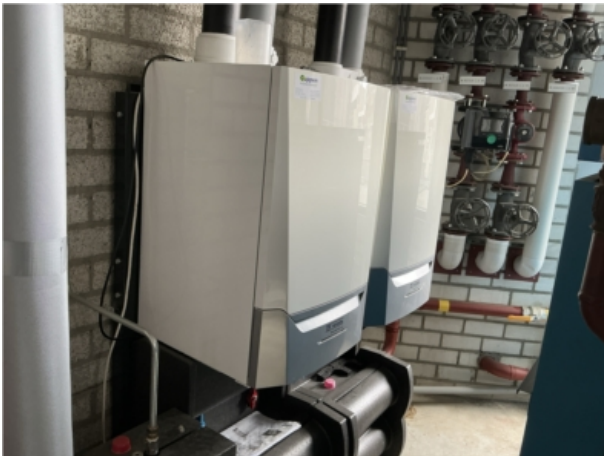
#### Onderhoud verwarmingsinstallatie

Tijdens het beoordelen van de verwarmingsinstallatie hebben wij geconstateerd dat het onderhoud niet of niet recentelijk is uitgevoerd. Voor een veilige en goede werking van uw verwarmingsinstallatie is periodiek onderhoud noodzakelijk. Wij adviseren u het onderhoud op korte termijn te laten uitvoeren door een gecertificeerde installateur. Graag ontvangen wij na het uitvoeren van de onderhoudswerkzaamheden een bevestiging van de uitgevoerde werkzaamheden.

| <b>Aanvullende preventie maatregelen</b> | <b>Status</b> |
|---|---|
| De verwarmingsinstallatie word niet (jaarlijks) onderhouden of is verlopen. Advies opgenomen als preventie. | <b>Laag</b> |

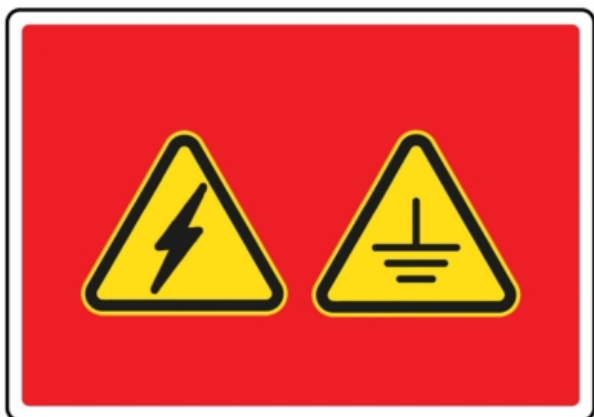
#### Bliksem- en aardingsinstallatie

Een dergelijke installatie bestaat meestal uit twee delen welke samen een geïntegreerde oplossing vormen:

1. Directe inslag : Bij een directe inslag slaat de bliksemstroom direct in een gebouw. Om schade bij dit type inslag te voorkomen wordt er een bliksemafleidingsysteem aan een gebouw geïnstalleerd. Deze installatie voert de bliksemstroom af naar de aarde.

2. Indirecte inslag : Een indirecte blikseminslag vindt plaats in de buurt van een gebouw of object. Via leidingen in de grond zoals telefoon-, gas-, water- en elektraleidingen kan een bliksemstroom een pand binnenkomen. Gevolg: o.a. computers, alarmsystemen en klimaatinstallaties lopen ernstige schade op. Om schade bij dit type inslag te voorkomen wordt er een overspanningsbeveiliging geplaatst in de centrale elektrische verdeelinstallatie.
