## Gemeente Maashorst

Gemeentehuis

Rapportage referentie: Prj25031499

## 1. Inleiding

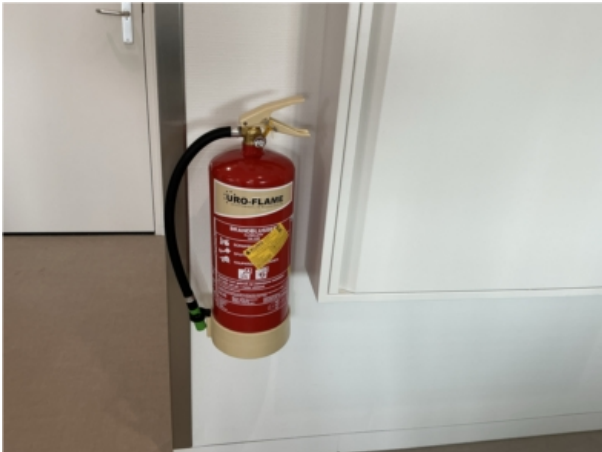
#### Blusmiddelen

Brandblussers aanwezig. Termijn van het periodiek onderhoud is verlopen. Actie opgenomen als preventie.

Keuring/onderhoud brandblussers verlopen

Tijdens het beoordelen van de brandblussers hebben wij geconstateerd dat geldigheidstermijn van de periodieke keuring of onderhoud is verlopen. Wij adviseren u deze op korte termijn te laten uitvoeren door een REOB erkend bedrijf. Graag ontvangen wij na het uitvoeren van de werkzaamheden een kopie van het keuring/onderhoudsrapport.

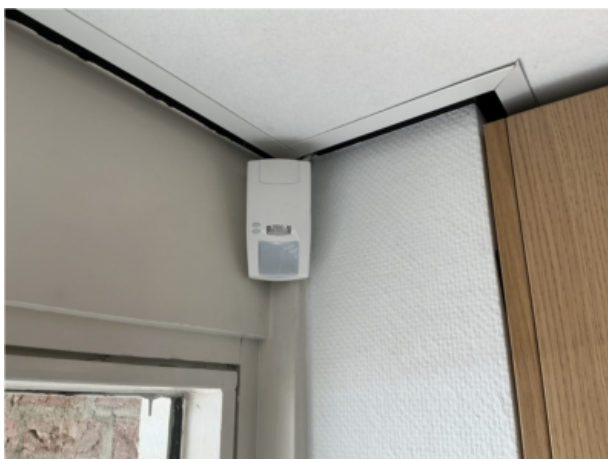
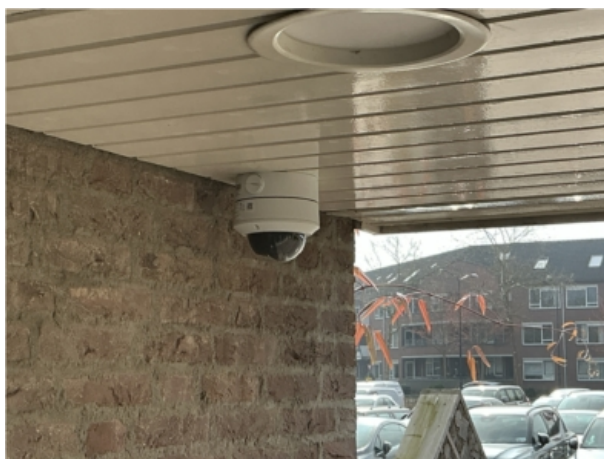
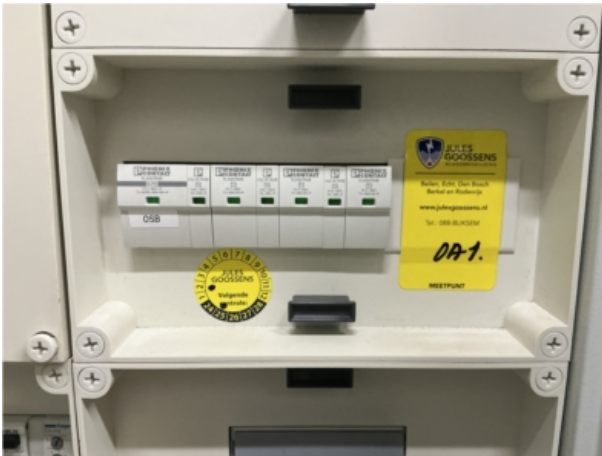
#### Inbraakbeveiligingsinstallatie

Inbraakinstallatie aanwezig, wordt jaarlijks onderhouden en heeft een doormelding aan PAC

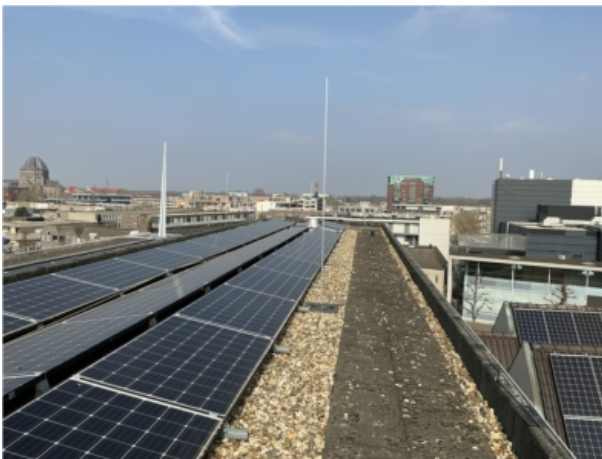
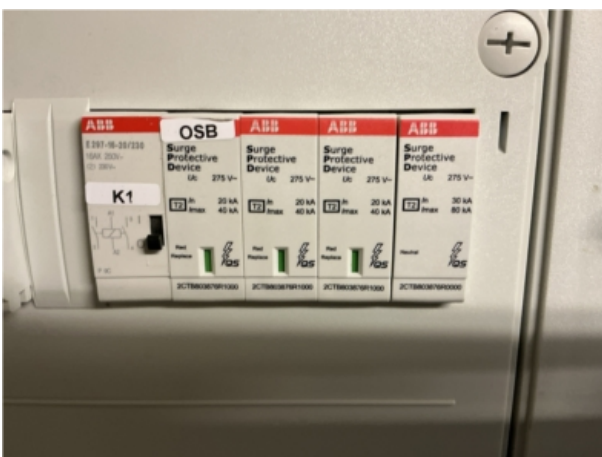
### Bliksem- en aardingsbeveiliging

Bliksem- en aardingsbeveiliging aanwezig en wordt periodiek onderhouden.

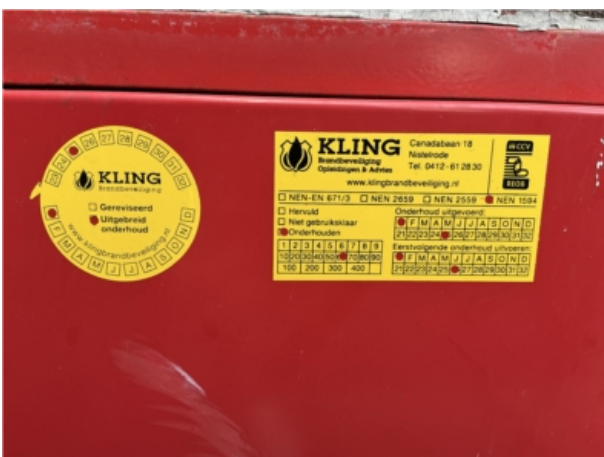
#### Droge blusleiding

Droge blusleiding aanwezig en worden periodiek onderhouden.

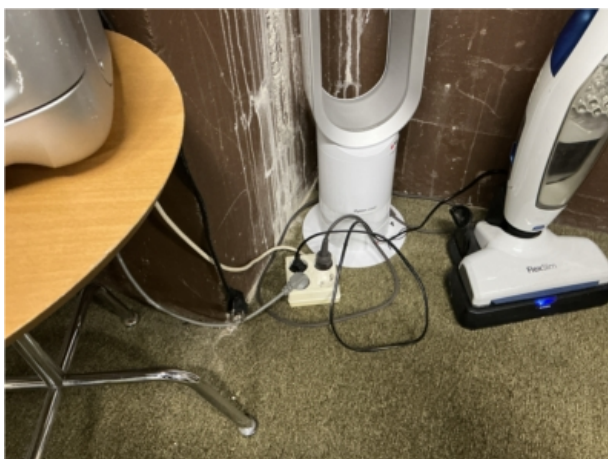
### Stekkerdozen / verlengsnoeren / kabelhaspels

Bij verkeerd gebruik van stekkerdozen, verlengsnoeren en kabelhaspels kan brand ontstaan. Probeer daarom het gebruik ervan ook tot een minimum te beperken. Enkele tips bij gebruik van stekkerdozen, verlengsnoeren en kabelhaspels:

- \* Gebruik enkel om elektrische apparatuur tijdelijk van stroom te voorzien. Voor vaste opgestelde installaties uitsluitend een vaste 230V of 360V aansluiting gebruiken.
- \* Rol verlengsnoeren altijd helemaal uit als je die gebruikt. Een opgerold snoer in een kabelhaspel kan erg warm worden.
- \* Voorkom vuil en verwijder stofnesten
- \* Let er bij het gebruiken van een haspel op dat je niet meer vermogen (watt) aansluit dan het aangegeven maximale vermogen van de haspel. Sluit daarom grote stroomverbruikers altijd rechtstreeks aan op een vaste aansluiting.
- \* Gebruik nooit meer dan één verlengsnoer/stekkerdoos/haspel tussen apparatuur en de vaste aansluiting

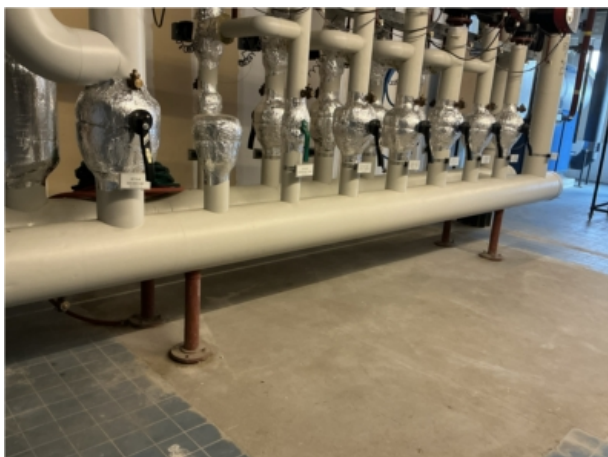
### Vloeistofdetectie plaatsen

Lekkageschade is een van de meest voorkomende schades in gebouwen. Jaarlijks worden veel bedrijven getroffen door lekkage met vaak duizenden euro's schade als gevolg. De oorzaak van een lekkage kan onder andere zijn; nalatigheid, montagefout, stijging grondwater, achterstallig onderhoud of zelfs een overstroming.

Om lekkage snel te detecteren adviseren wij vloeistofdetectie te plaatsen in de technische ruimten. Voor een snelle alarmopvolging dient de vloeistofdetectie aangesloten te worden op het gebouwbeheersysteem met doormelding.

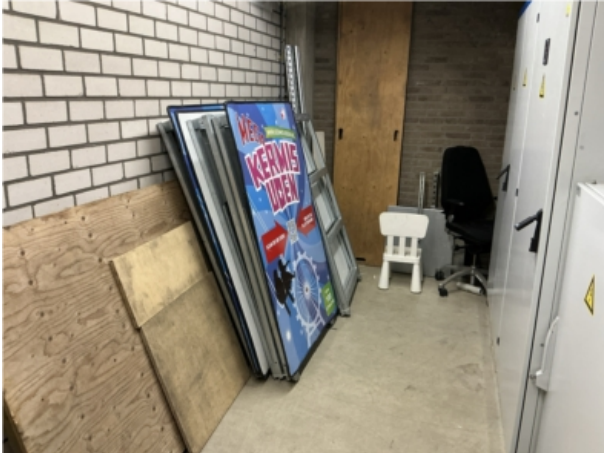
#### Opslag technische- of elektrische ruimte

Technische- of elektrische ruimte wordt tevens gebruikt als opslag. Gebruik deze ruimte niet als opslagruimte van (brandbare) materialen en houd deze ruimte bereikbaar.

| <b>Aanvullende preventie maatregelen</b> | <b>Status</b> |
|---|---|
| Opslag technische- of elektrische ruimte | <b>Laag</b> |

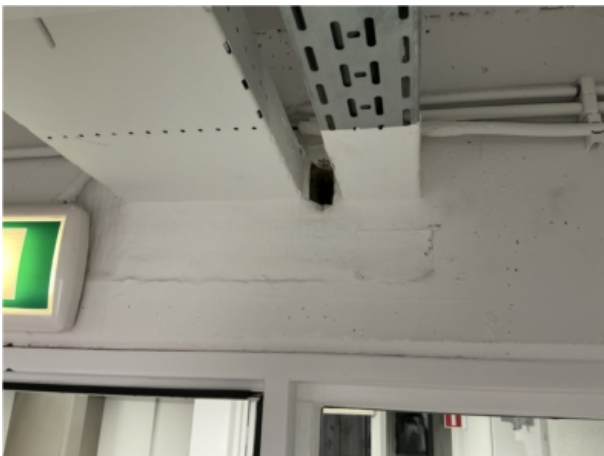
#### Brandwerende doorvoeringen

Wij troffen doorvoeringen in brandwerende scheidingswanden aan die niet of onvoldoende brandwerend zijn afgedicht. Hierdoor kan rook, roet, hitte of vuur via deze doorvoering zich verspreiden naar andere brandcompartimenten. Wij adviseren u een controle uit te laten voeren door een hiervoor gecertificeerd bedrijf en de ondeugdelijke doorvoeringen te herstellen.

| <b>Aanvullende preventie maatregelen</b> | <b>Status</b> |
|---|---|
| Brandwerende doorvoeringen | <b>Middel</b> |

Graag ontvangen wij na herstel van de gebreken een bevestiging en opleveringsrapport van de uitgevoerde werkzaamheden.

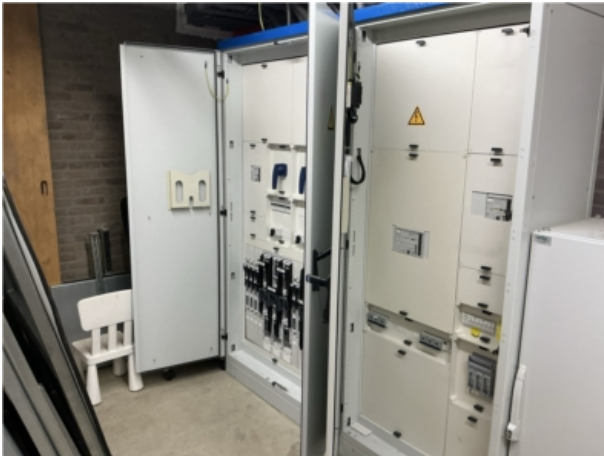
#### Keuring elektrische installatie

Naar schatting wordt één op de drie branden veroorzaakt door een ondeugdelijke elektra installatie. Hierbij kan er onder andere sprake zijn van overbelasting, ondeskundige reparaties, slechte verbinding of ouderdom van de installatie.

Om de risico's van elektrisch installatie vast te stellen adviseren wij dan ook eens in de drie jaar een gecombineerde SCIOS Scope 8 (NEN 3140) en 10 (NTA 8220) keuring te laten uitvoeren. Laat deze keuring bij voorkeur uitvoeren door een onafhankelijk keuringsbureau en welke gecertificeerd is door de SCIOS, zie ook : <https://www.scios.nl/aangesloten-bedrijven>

Na afronding van de keuring wordt een rapportage gemaakt van de bevindingen en eventuele geconstateerde gebreken. Graag ontvangen wij kopie van het keuringsrapport inclusief het bewijs van de herstelwerkzaamheden van de geconstateerde gebreken.

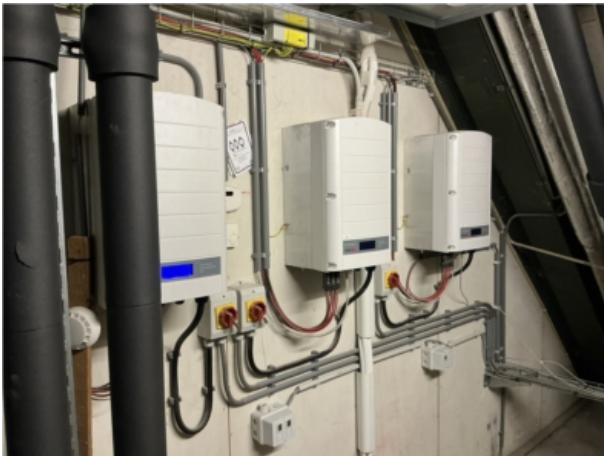
#### SCIOS Scope 12 keuring

De montage van een zonnepanelen installatie op het dak van uw gebouw brengt risico's met zich mee. De afgelopen jaar is er regelmatig brand ontstaan in zonnepanelen. Vandaar dat verzekeraars bij de aanwezigheid van zonnepanelen om een SCIOS Scope 12-keuring vragen.

| <b>Aanvullende preventie maatregelen</b> | <b>Status</b> |
|---|---|
| Zonnepanelen zijn niet Scope 12 gekeurd. Keuring opgenomen als preventie. | <b>Hoog</b> |

De SCIOS Scope 12-keuring is een elektrische inspectie van uw zonnepanelen installatie. Hierbij wordt de gehele installatie geïnspecteerd zoals: de zonnepanel, strengen, connectoren, omvormers, optimizers en bijbehorende meterkast(en). Daarnaast wordt er specifiek gekeken naar brandrisico's en de elektrische veiligheid.

Na afronding van de keuring wordt een rapportage gemaakt van de bevindingen en eventuele geconstateerde gebreken. Graag ontvangen wij kopie van het scope 12 keuringsrapport inclusief het bewijs van de herstelwerkzaamheden van de geconstateerde gebreken.

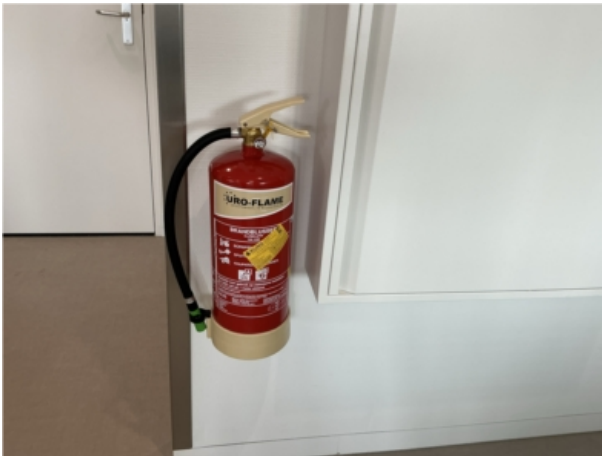
| <b>Aanvullende preventie maatregelen</b> | <b>Status</b> |
|---|---|
| Brandblussers aanwezig. Termijn van het periodiek onderhoud is verlopen. Actie opgenomen als preventie. | <b>Laag</b> |
