# Gemeente Maashorst

Ontmoetplein Mellepark, OBS Camelot, BS de Palster

QuickScan: Preventierapportage

Rapportage referentie: Prj25041502

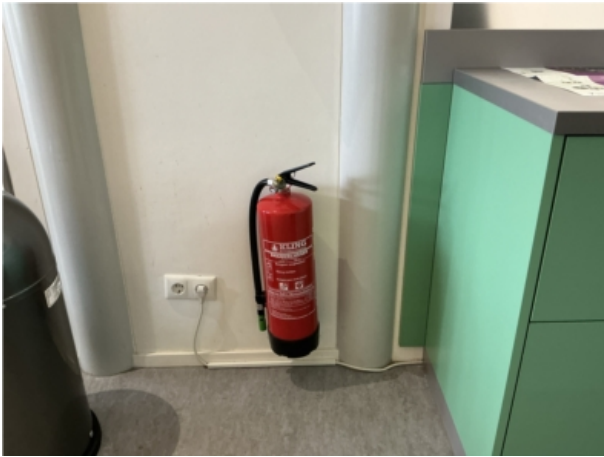
### Blusmiddelen

Brandblussers aanwezig en worden periodiek onderhouden.

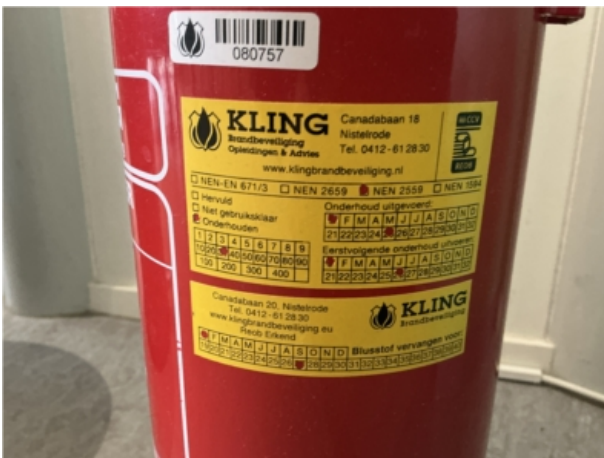
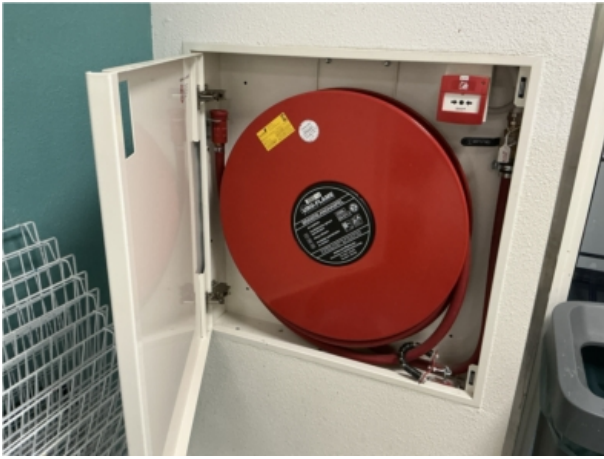
### Brandslanghaspels

Brandslanghaspels aanwezig en worden periodiek onderhouden.

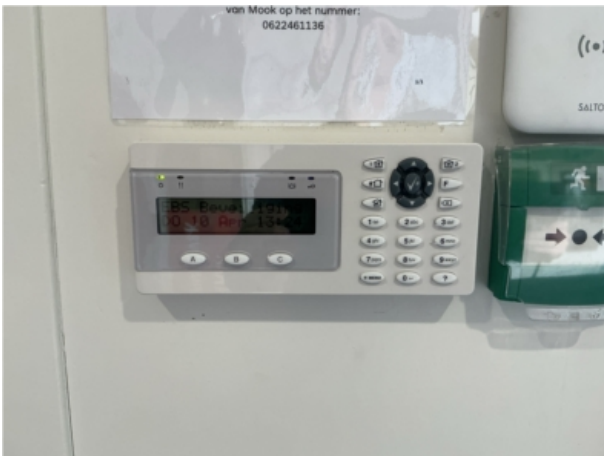
### Inbrackbeveiligingsinstallatie

Inbrackinstallatie aanwezig, wordt jaarlijks onderhouden en heeft een doormelding aan PAC

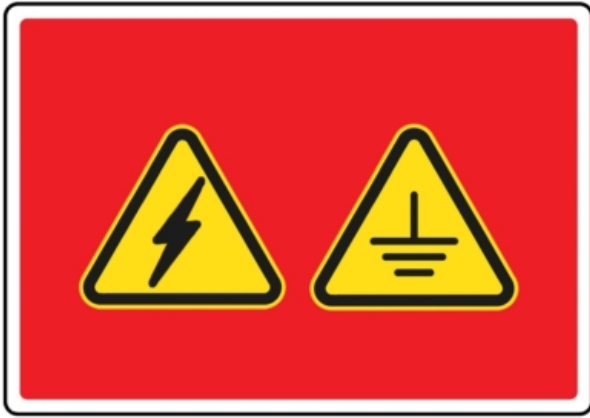
#### Bliksem- en aardingsbeveiliging

Geen bliksem- en aardingsbeveiliging aanwezig.  
Advies opgenomen als preventie.

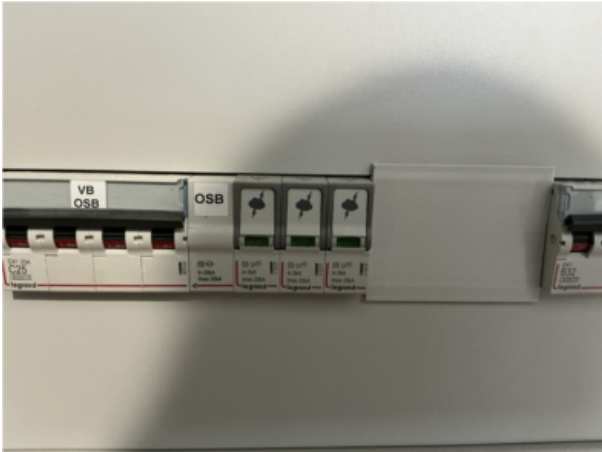
#### Overspanningsbeveiliging

Overspanningsbeveiliging is aanwezig en operationeel.

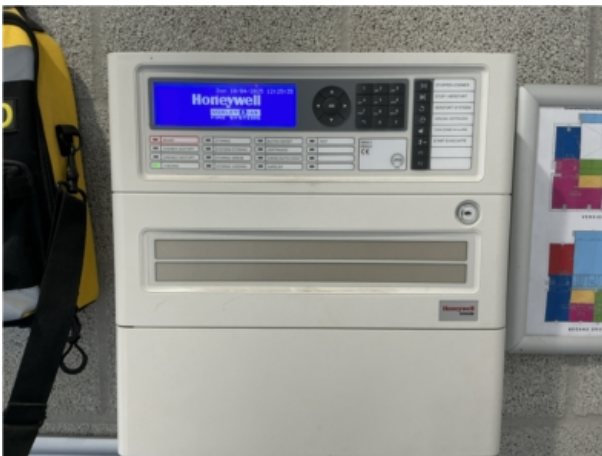
#### BMI Brandmeldinstallatie

Brandmeldinstallatie aanwezig met doormelding aan PAC/RAC en wordt jaarlijks onderhouden.

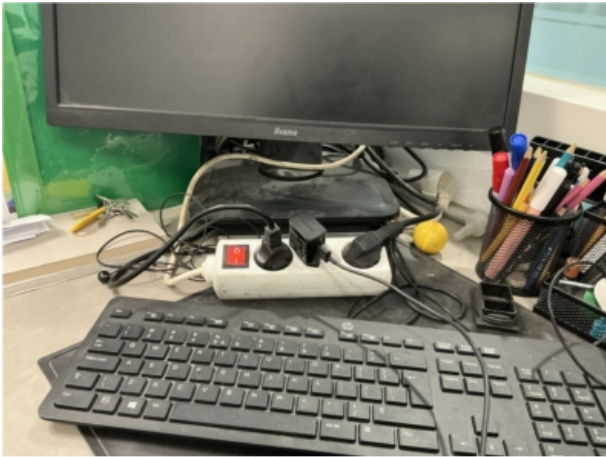
## Stekkerdozen / verlengsnoeren / kabelhaspels

Bij verkeerd gebruik van stekkerdozen, verlengsnoeren en kabelhaspels kan brand ontstaan. Probeer daarom het gebruik ervan ook tot een minimum te beperken. Enkele tips bij gebruik van stekkerdozen, verlengsnoeren en kabelhaspels:

- \* Gebruik enkel om elektrische apparatuur tijdelijk van stroom te voorzien. Voor vaste opgestelde installaties uitsluitend een vaste 230V of 360V aansluiting gebruiken.
- \* Rol verlengsnoeren altijd helemaal uit als je die gebruikt. Een opgerold snoer in een kabelhaspel kan erg warm worden.
- \* Voorkom vuil en verwijder stofnesten
- \* Let er bij het gebruiken van een haspel op dat je niet meer vermogen (watt) aansluit dan het aangegeven maximale vermogen van de haspel. Sluit daarom grote stroomverbruikers altijd rechtstreeks aan op een vaste aansluiting.
- \* Gebruik nooit meer dan één verlengsnoer/stekkerdoos/haspel tussen apparatuur en de vaste aansluiting

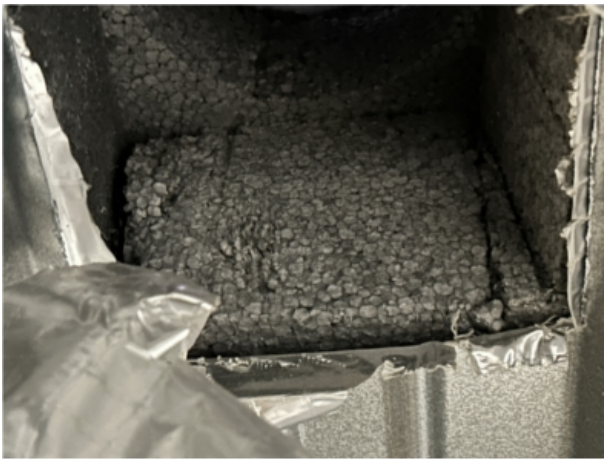
#### EPS (Expanded Polystyreen) isolatie onder PV-panels

EPS is een populair isolatiemateriaal dat veel wordt gebruikt in de bouwsector. Vooral in de jaren 70, 80 en 90 werd polystyreen, ook wel bekend in de volksmond als piepschuim, veel gebruikt als isolatiemateriaal voor wanden en plafonds. Het materiaal kent namelijk vele voordelen: licht gewicht, goede thermische isolatie, vochtbestendigheid en duurzaamheid. Een van de grootste nadelen van EPS is dat het zeer brandbaar is (brandklasse E). Daarnaast breidt een EPS brand zich snel uit en ontstaat er giftige dikke zwarte rook en vloeibare druppels.

EPS is langdurig bestand tegen temperaturen tussen  $-170^{\circ}\text{C}$  en  $+80^{\circ}\text{C}$ . Kortstondig mag de temperatuur maximaal  $+110^{\circ}\text{C}$  bedragen.

Tijdens een warme zomerdag kan de temperatuur onder PV-panels oplopen tot boven de  $110^{\circ}\text{C}$ . Dit is buiten het werkgebied van EPS. Hierdoor zal het materiaal zijn mechanische eigenschappen verliezen met mogelijk vervorming en schade tot gevolg. Tevens zal hierdoor de kans op brand toenemen.

Vandaar dat wij adviseren om geen PV-panels rechtstreek op een platdak met EPS isolatie te monteren. Vervang de EPS door een onbrandbare isolatie of door een PIR met FM approval. Mocht het vervangen niet mogelijk zijn dan adviseren wij aan de volgende voorwaarden te voldoen;

- \* Zorg voor voldoende ventilatie tussen de PV-panels en het dak zodat de warmte weg kan.

- \* Breng een onbrandbare laag aan tussen de PV-panels en de EPS-isolatie. Dit kan doormiddel van het aanbrengen van een extra laag (6 cm) steenwol isolatie of een grindlaag van 5 cm.

- \* Openingen en doorvoeringen in het dak dienen brandwerend af gewerkt te worden zodat het blootliggende EPS beschermt is tegen een eventuele brand.

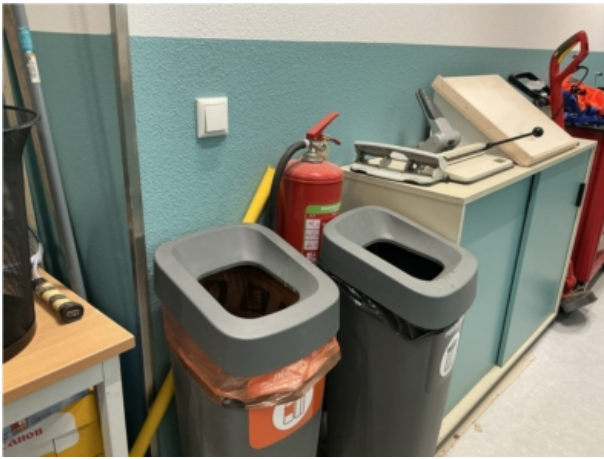
#### Blusmiddelen vrijhouden

Alle brandblussers en brandslanghaspels dienen goed zichtbaar en bereikbaar te zijn zodat deze bij een (beginnende) brand snel kunnen worden ingezet. Tijdens onze inspectie waren een aantal blusmiddelen slecht bereikbaar doordat er opslag voor of tegen waren geplaatst.

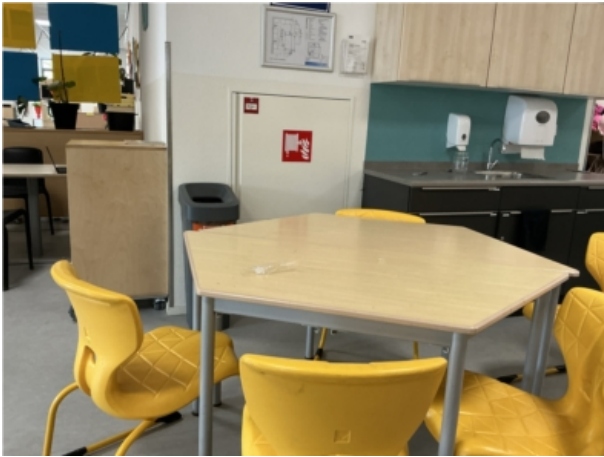
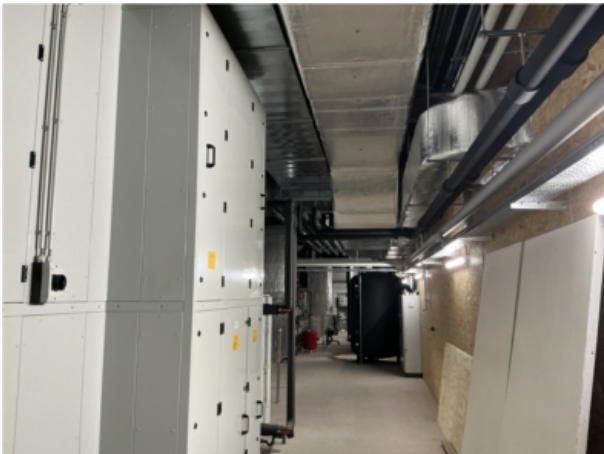
#### Brandmeldinstallatie uitbreiden (technische ruimte)

De installaties in de technische ruimte zijn brandgevaarlijke apparaten. Vanwege dit brandrisico adviseren wij een rookmelder te plaatsen in de technische ruimte. Indien mogelijk deze rookmelder tevens aansluiten op de aanwezige brandmeldinstallatie.

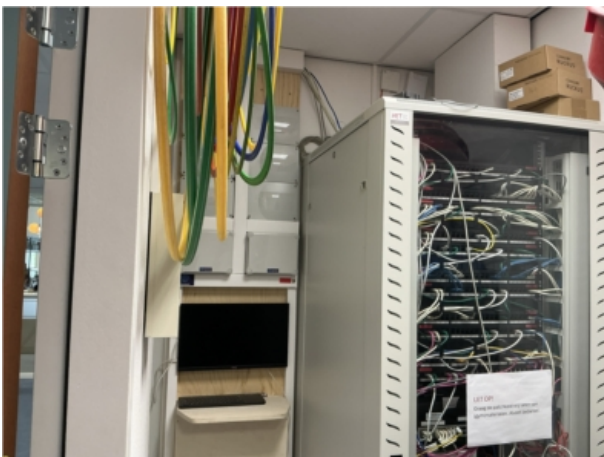
#### Brandmeldinstallatie uitbreiden (server ruimte)

De elektrische installaties in een server ruimte zijn brandgevaarlijke apparaten. Vanwege dit brandrisico adviseren wij een rookmelder te plaatsen in de server ruimte. Indien mogelijk deze rookmelder tevens aansluiten op de aanwezige brandmeldinstallatie.

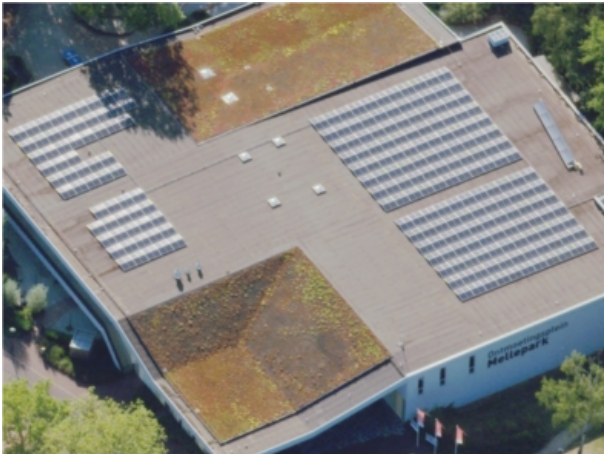
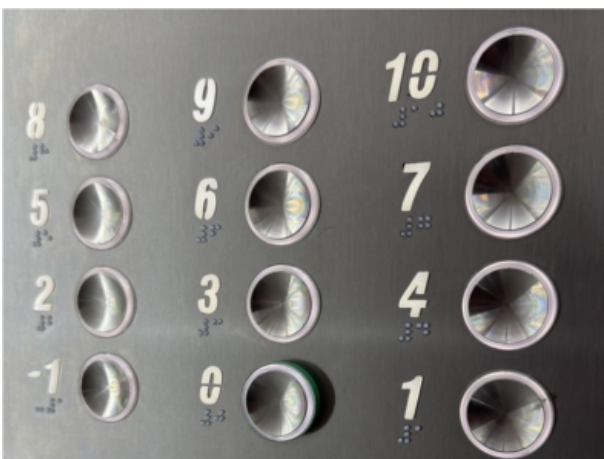
### Lift onderhoud

Tijdens het beoordelen van de liftinstallatie hebben wij geconstateerd dat het onderhoud niet of niet recentelijk is uitgevoerd. Voor een veilige en goede werking van uw liftinstallatie is periodiek onderhoud noodzakelijk. Wij adviseren u het onderhoud op korte termijn te laten uitvoeren door een gecertificeerde installateur. Graag ontvangen wij na het uitvoeren van de onderhoudswerkzaamheden een bevestiging van de uitgevoerde werkzaamheden.
