## Gemeente Maashorst

VMBO - Udens College

#### Inspectie

### 2. Preventie rapportage

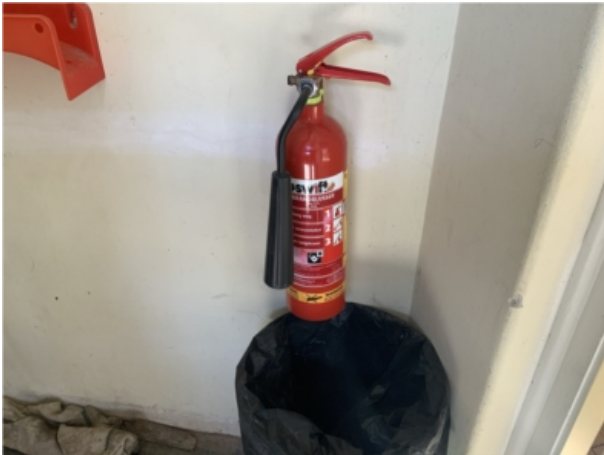
#### Blusmiddelen

Brandblussers aanwezig en worden periodiek onderhouden.

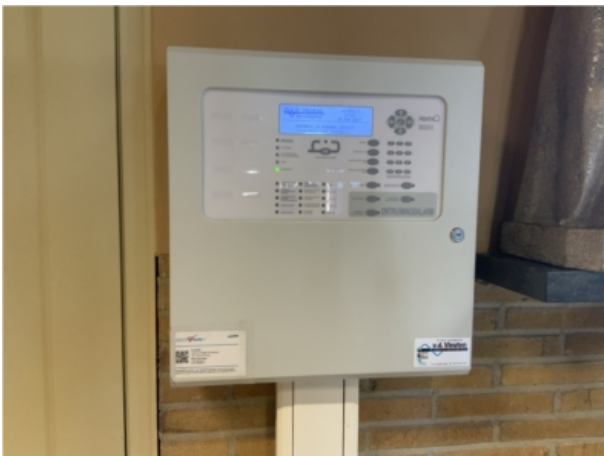
#### BMI Brandmeldinstallatie

Brandmeldinstallatie aanwezig met doormelding aan PAC/RAC en wordt jaarlijks onderhouden.

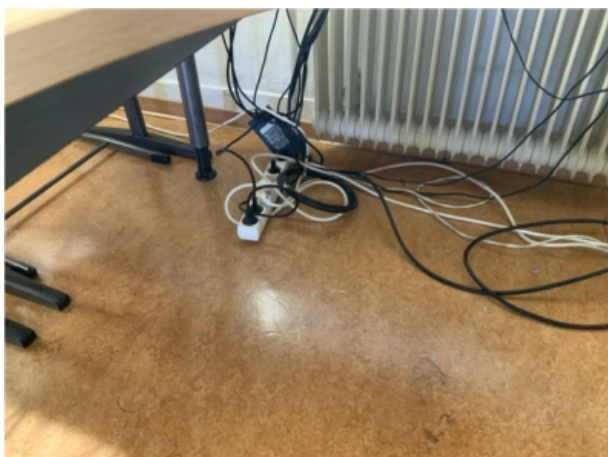
### Stekkerdozen / verlengsnoeren / kabelhaspels

Bij verkeerd gebruik van stekkerdozen, verlengsnoeren en kabelhaspels kan brand ontstaan. Probeer daarom het gebruik ervan ook tot een minimum te beperken. Enkele tips bij gebruik van stekkerdozen, verlengsnoeren en kabelhaspels:

- \* Gebruik enkel om elektrische apparatuur tijdelijk van stroom te voorzien. Voor vaste opgestelde installaties uitsluitend een vaste 230V of 360V aansluiting gebruiken.
- \* Rol verlengsnoeren altijd helemaal uit als je die gebruikt. Een opgerold snoer in een kabelhaspel kan erg warm worden.
- \* Voorkom vuil en verwijder stofnesten
- \* Let er bij het gebruiken van een haspel op dat je niet meer vermogen (watt) aansluit dan het aangegeven maximale vermogen van de haspel. Sluit daarom grote stroomverbruikers altijd rechtstreeks aan op een vaste aansluiting.
- \* Gebruik nooit meer dan één verlengsnoer/stekkerdoos/haspel tussen apparatuur en de vaste aansluiting

| Aanvullende preventie maatregelen | Status |
|---|---|
| Stekkerdozen / verlengsnoeren / kabelhaspels | Laag |

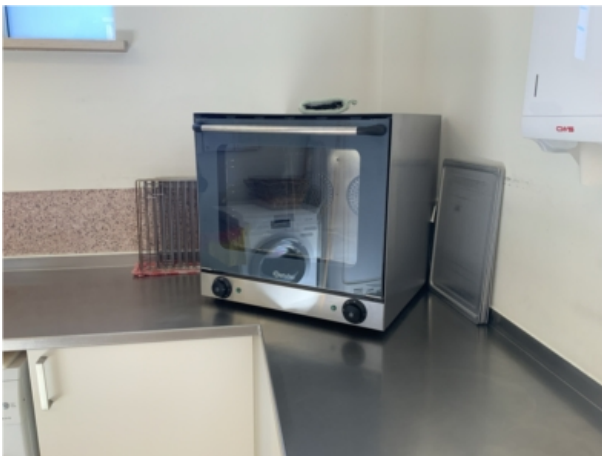
#### Plaatsen waterslot

Wij adviseren om op alle plaatsen waar koffiezetautomaten, wasmachines en vaatwassers direct zijn aangesloten op de waterleiding te voorzien van een waterslot.

Een waterslot zorgt ervoor dat er per keer maar een beperkt aantal liter water uit de kraan kan stromen. Dus als er een lekkage ontstaat, sluit het waterslot de watertoevoer al snel af.

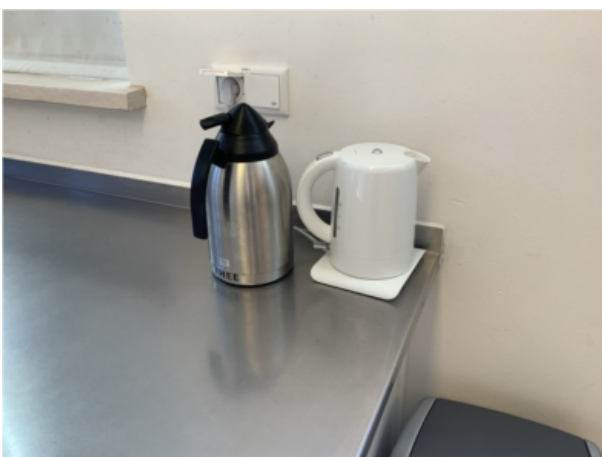
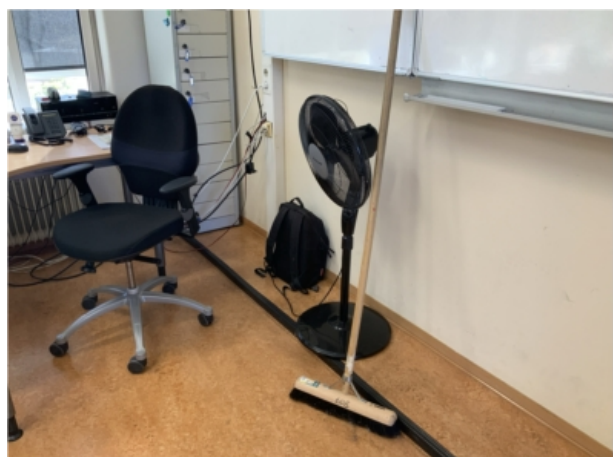
#### NEN 3140 keuring huishoudelijke apparatuur

De meeste elektrische branden worden veroorzaakt door defecte, oude of verouderde huishoudelijke apparatuur. Huishoudelijke apparaten (radio's, koffiezetapparaten, waterkokers enz), al dan niet van huis meegenomen, vallen onder de arbeidsmiddelen richtlijn en zijn hierdoor NEN 3140 plichtig.

Met betrekking tot de aansprakelijkheid vallen deze apparaten onder de verantwoordelijkheid van het bedrijf en dienen hierdoor meegenomen te worden tijdens een periodieke inspectie.

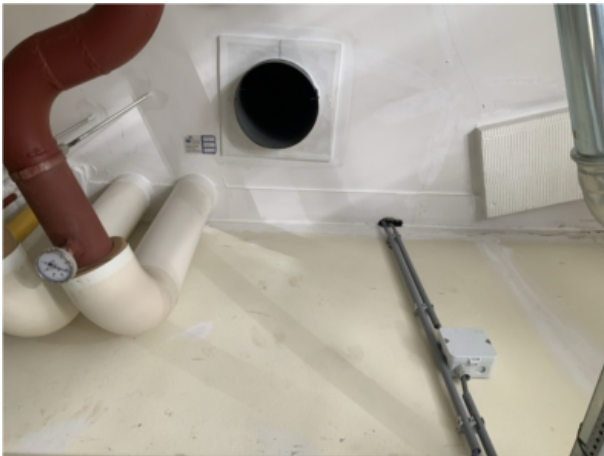
#### Brandwerende doorvoeringen

Wij troffen doorvoeringen in brandwerende scheidingswanden aan die niet of onvoldoende brandwerend zijn afgedicht. Hierdoor kan rook, roet, hitte of vuur via deze doorvoering zich verspreiden naar andere brandcompartimenten. Wij adviseren u een controle uit te laten voeren door een hiervoor gecertificeerd bedrijf en de ondeugdelijke doorvoeringen te herstellen.

Graag ontvangen wij na herstel van de gebreken een bevestiging en opleveringsrapport van de uitgevoerde werkzaamheden.

| Aanvullende preventie maatregelen | Status |
|---|---|
| Brandwerende doorvoeringen | Middel |

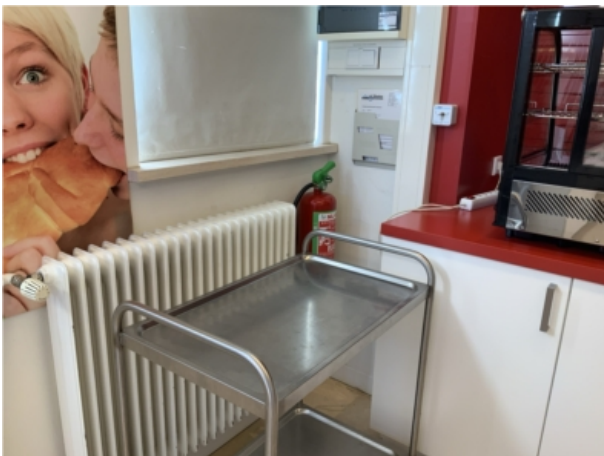
#### Blusmiddelen vrijhouden

Alle brandblussers en brandslanghaspels dienen goed zichtbaar en bereikbaar te zijn zodat deze bij een (beginnende) brand snel kunnen worden ingezet. Tijdens onze inspectie waren een aantal blusmiddelen slecht bereikbaar doordat er opslag voor of tegen waren geplaatst.

| Aanvullende preventie maatregelen | Status |
|---|---|
| Blusmiddelen vrijhouden | Middel |

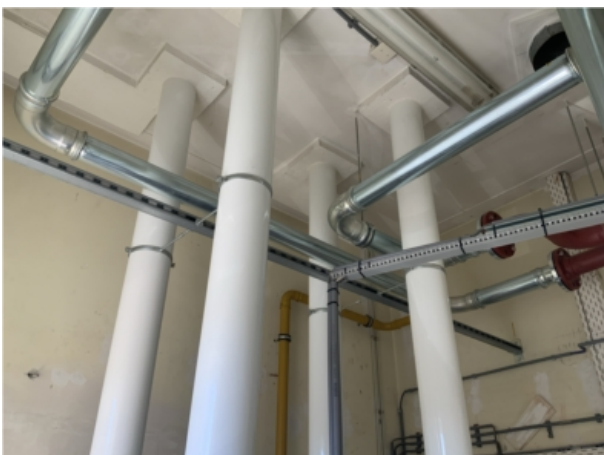
#### Brandmeldinstallatie uitbreiden (technische ruimte)

De installaties in de technische ruimte zijn brandgevaarlijke apparaten. Vanwege dit brandrisico adviseren wij een rookmelder te plaatsen in de technische ruimte. Indien mogelijk deze rookmelder tevens aansluiten op de aanwezige brandmeldinstallatie.

| Aanvullende preventie maatregelen | Status |
|---|---|
| Brandmeldinstallatie uitbreiden (technische ruimte) | Middel |

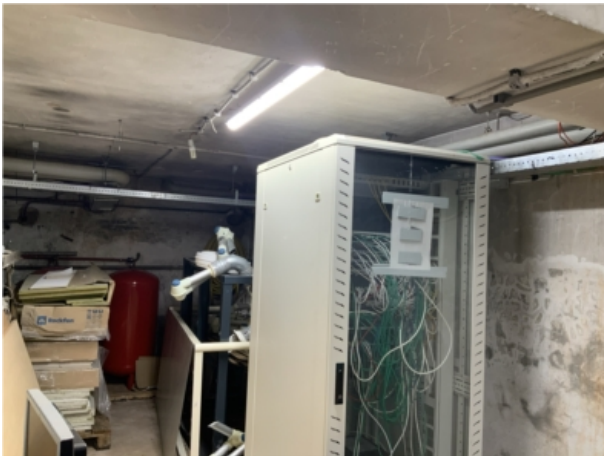
#### Brandmeldinstallatie uitbreiden (server ruimte)

De elektrische installaties in een server ruimte zijn brandgevaarlijke apparaten. Vanwege dit brandrisico adviseren wij een rookmelder te plaatsen in de server ruimte. Indien mogelijk deze rookmelder tevens aansluiten op de aanwezige brandmeldinstallatie.

| Aanvullende preventie maatregelen | Status |
|---|---|
| Brandmeldinstallatie uitbreiden (server ruimte) | Middel |

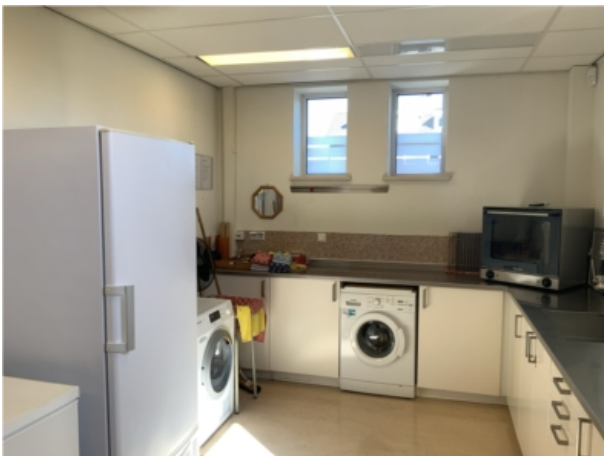
#### Brandmeldinstallatie uitbreiding (wasruimte)

Wasdrogers zijn brandgevaarlijke apparaten. Vanwege dit brandrisico adviseren wij een rookmelder te plaatsen in de nabijheid van de wasdroger(s). Indien mogelijk deze rookmelder tevens aansluiten op de aanwezige brandmeldinstallatie.

| Aanvullende preventie maatregelen | Status |
|---|---|
| Brandmeldinstallatie uitbreiding (wasruimte) | Middel |

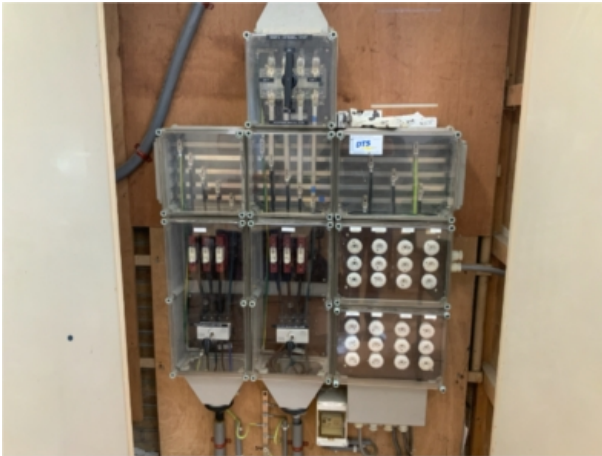
#### Keuring elektrische installatie

Naar schatting wordt één op de drie branden veroorzaakt door een ondeugdelijke elektra installatie. Hierbij kan er onder andere sprake zijn van overbelasting, ondeskundige reparaties, slechte verbinding of ouderdom van de installatie.

Om de risico's van elektrisch installatie vast te stellen adviseren wij dan ook eens in de drie jaar een gecombineerde SCIOS Scope 8 (NEN 3140) en 10 (NTA 8220) keuring te laten uitvoeren. Laat deze keuring bij voorkeur uitvoeren door een onafhankelijk keuringsbureau en welke gecertificeerd is door de SCIOS, zie ook : <https://www.scios.nl/aangesloten-bedrijven>

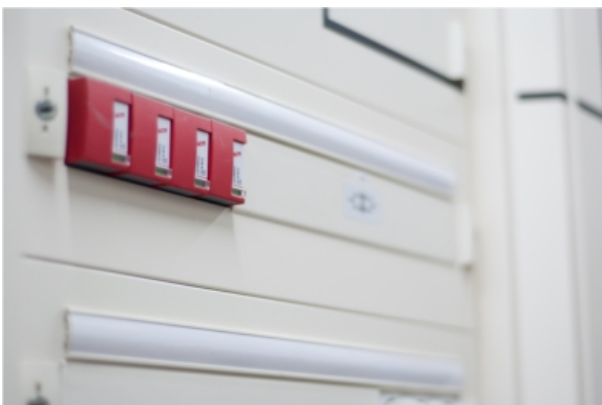
#### Overspanningsbeveiliging

Elke elektrische installatie loopt het risico op beschadiging door overspanning. Dat kan bijvoorbeeld komen door een blikseminslag, defecte componenten of verstoringen uit het net. Wat de oorzaak ook is: overspanning zorgt vaak voor enorme schade.

Om schade te voorkomen, is het raadzaam uw elektrische installaties te beveiligen en een overspanningsbeveiliging te installeren.
