## Gemeente Maashorst

Udens College - Kleinveld

Rapportage referentie: Prj25031494

### 2. Preventie rapportage

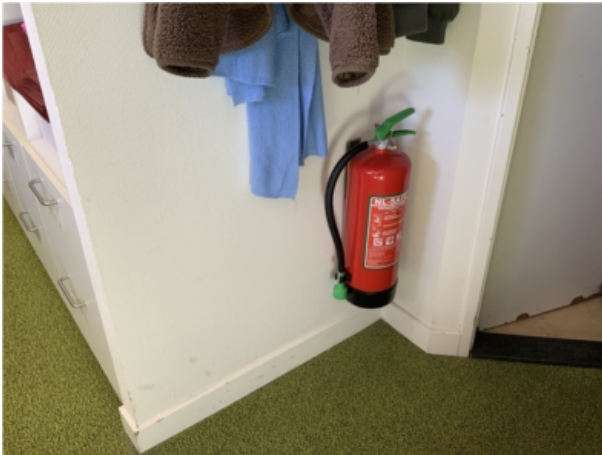
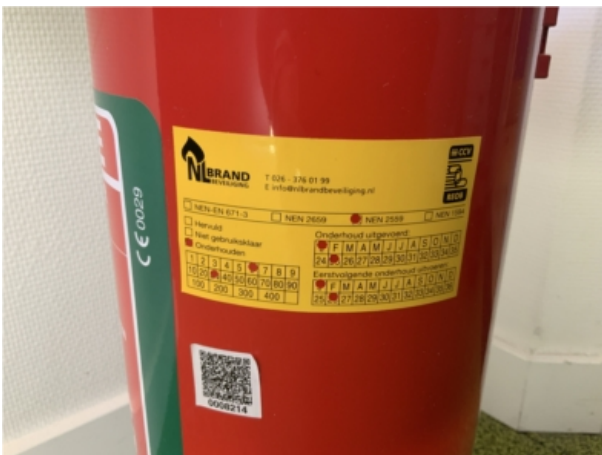
## Blusmiddelen

Brandblussers aanwezig en worden periodiek onderhouden.

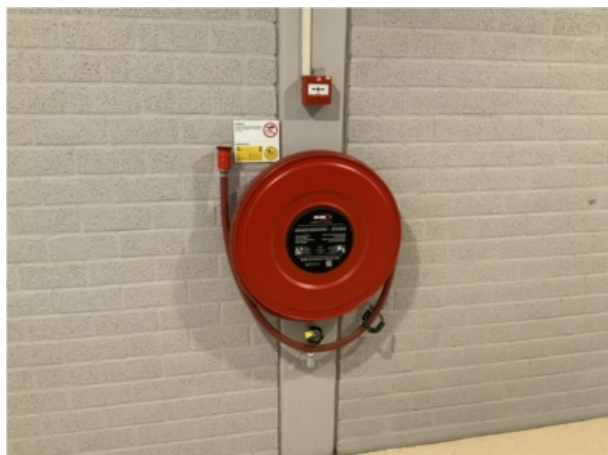
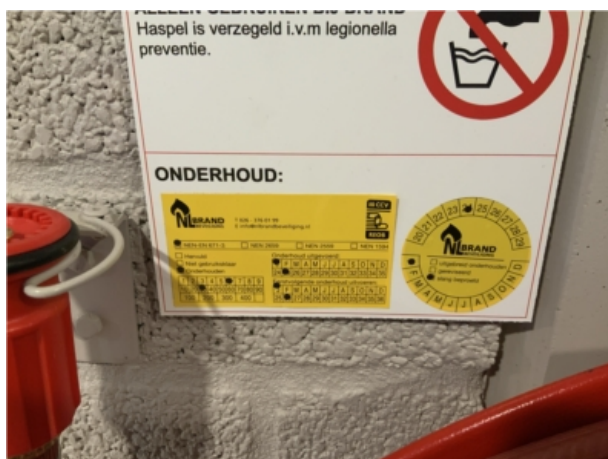
### Brandslanghaspels

Brandslanghaspels aanwezig en worden periodiek onderhouden.

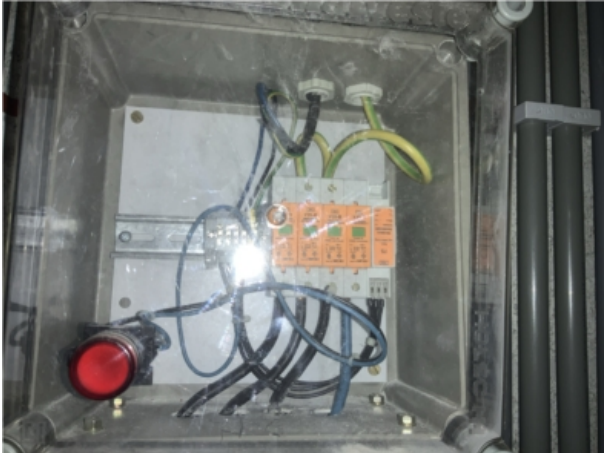
#### Overspanningsbeveiliging

Overspanningsbeveiliging is aanwezig en operationeel.

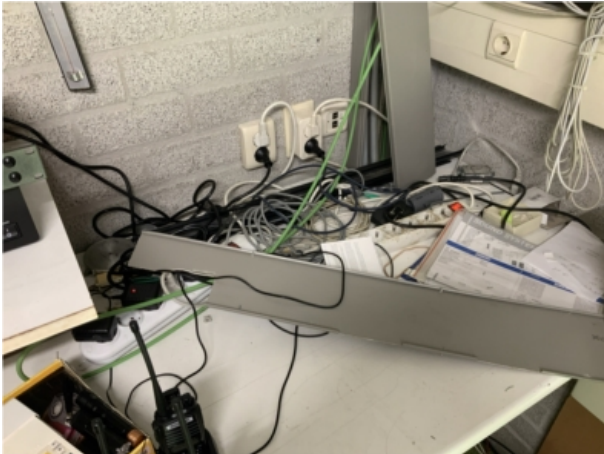
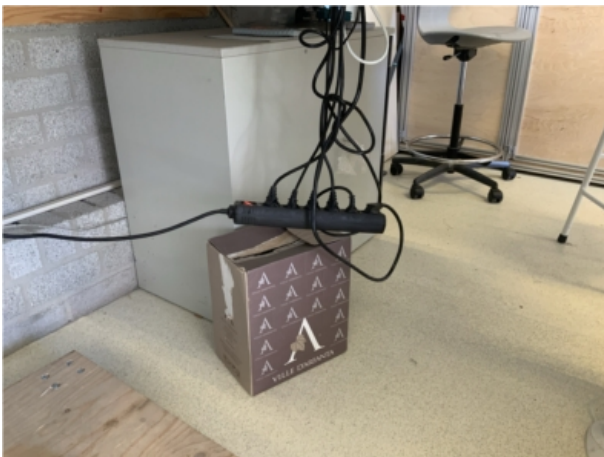
### Stekkerdozen / verlengsnoeren / kabelhaspels

Bij verkeerd gebruik van stekkerdozen, verlengsnoeren en kabelhaspels kan brand ontstaan. Probeer daarom het gebruik ervan ook tot een minimum te beperken. Enkele tips bij gebruik van stekkerdozen, verlengsnoeren en kabelhaspels:

- \* Gebruik enkel om elektrische apparatuur tijdelijk van stroom te voorzien. Voor vaste opgestelde installaties uitsluitend een vaste 230V of 360V aansluiting gebruiken.
- \* Rol verlengsnoeren altijd helemaal uit als je die gebruikt. Een opgerold snoer in een kabelhaspel kan erg warm worden.
- \* Voorkom vuil en verwijder stofnesten
- \* Let er bij het gebruiken van een haspel op dat je niet meer vermogen (watt) aansluit dan het aangegeven maximale vermogen van de haspel. Sluit daarom grote stroomverbruikers altijd rechtstreeks aan op een vaste aansluiting.
- \* Gebruik nooit meer dan één verlengsnoer/stekkerdoos/haspel tussen apparatuur en de vaste aansluiting

| <b>Aanvullende preventie maatregelen</b> | <b>Status</b> |
|---|---|
| Stekkerdozen / verlengsnoeren / kabelhaspels | <b>Hoog</b> |

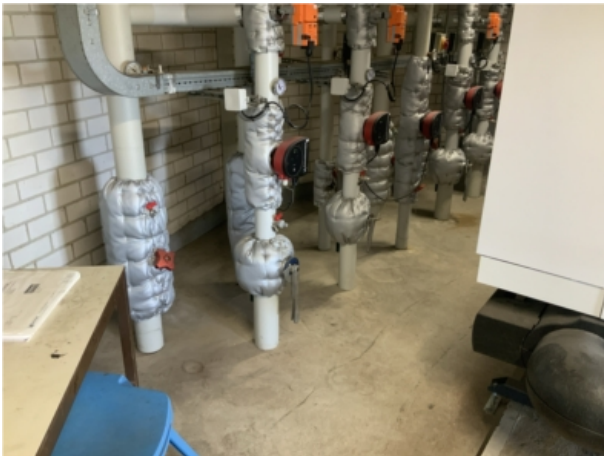
Lekkageschade is een van de meest voorkomende schades in gebouwen. Jaarlijks worden veel bedrijven getroffen door lekkage met vaak duizenden euro's schade als gevolg. De oorzaak van een lekkage kan onder andere zijn; nalatigheid, montagefout, stijging grondwater, achterstallig onderhoud of zelfs een overstroming.

Om lekkage snel te detecteren adviseren wij vloeistofdetectie te plaatsen in de technische ruimten. Voor een snelle alarmopvolging dient de vloeistofdetectie aangesloten te worden op het gebouwbeheersysteem met doormelding.

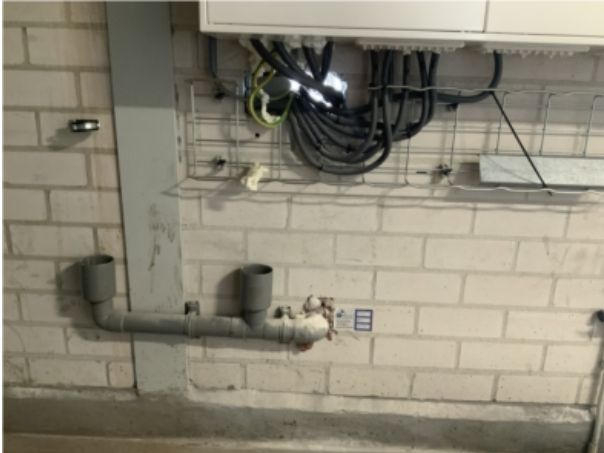
#### Brandwerende doorvoeringen

Wij troffen doorvoeringen in brandwerende scheidingswanden aan die niet of onvoldoende brandwerend zijn afgedicht. Hierdoor kan rook, roet, hitte of vuur via deze doorvoering zich verspreiden naar andere brandcompartimenten. Wij adviseren u een controle uit te laten voeren door een hiervoor gecertificeerd bedrijf en de ondeugdelijke doorvoeringen te herstellen.

Graag ontvangen wij na herstel van de gebreken een bevestiging en opleveringsrapport van de uitgevoerde werkzaamheden.

| <b>Aanvullende preventie maatregelen</b> | <b>Status</b> |
|---|---|
| Brandwerende doorvoeringen | <b>Middel</b> |

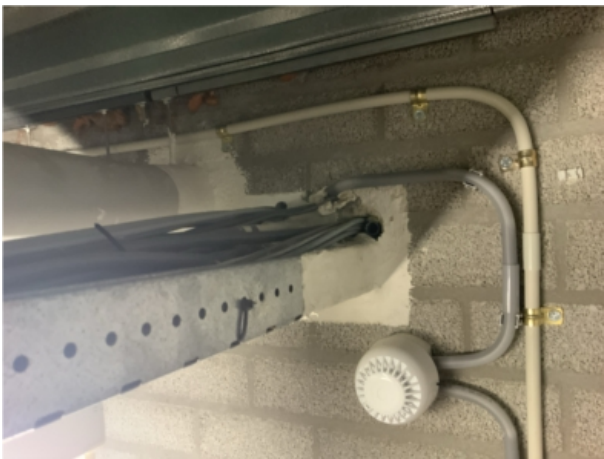
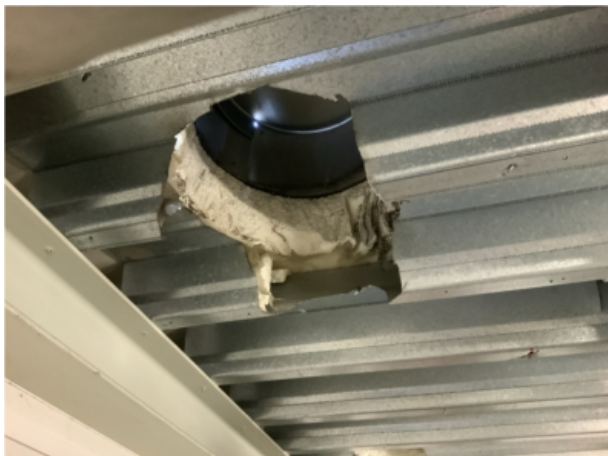
#### EPS (Expanded Polystyreen) isolatie onder PV-panelen

Tijdens een warme zomerdag kan de temperatuur onder PV-panelen oplopen tot boven de 110oC. Dit is buiten het werkgebied van EPS. Hierdoor zal het materiaal zijn mechanische eigenschappen verliezen met mogelijk vervorming en schade tot gevolg. Tevens zal hierdoor de kans op brand toenemen.

Vandaar dat wij adviseren om geen PV-panelen rechtstreek op een platdak met EPS isolatie te monteren. Vervang de EPS door een onbrandbare isolatie of door een PIR met FM approval. Mocht het vervangen niet mogelijk zijn dan adviseren wij aan de volgende voorwaarden te voldoen;

- \* Zorg voor voldoende ventilatie tussen de PV-panelen en het dak zodat de warmte weg kan.
- \* Breng een onbrandbare laag aan tussen de PV-panelen en de EPS-isolatie. Dit kan doormiddel van het aanbrengen van een extra laag (6 cm) steenwol isolatie of een grindlaag van 5 cm.
- \* Openingen en doorvoeringen in het dak dienen brandwerend af gewerkt te worden zodat het blootliggende EPS beschermt is tegen een eventuele brand.

| <b>Aanvullende preventie maatregelen</b> | <b>Status</b> |
|---|---|
| EPS isolatie onder PV-panelen | <b>Middel</b> |

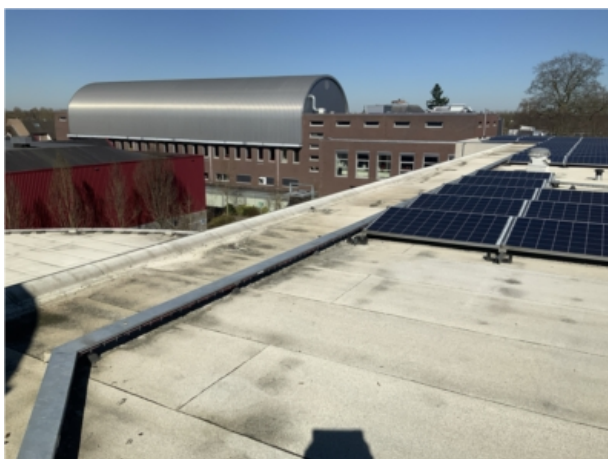
Tijdens zo'n extreme hoosbui, kan de bestaande hemelwaterafvoer het overvloedig regenwater mogelijk niet snel genoeg afvoeren. Het water blijft dan liggen op uw dak. Als er dan ook sprake is van een verstopping en of vervuiling van de afvoeren, dan is lekkages of zelfs in extreme gevallen een dakinstorting het mogelijk gevolg.

Om dit te voorkomen adviseren wij u noodoverstorten te plaatsen. Meestal worden deze noodoverstorten geplaatst op enkele centimeters boven het dak, aan de buitenzijde van de dakrand.

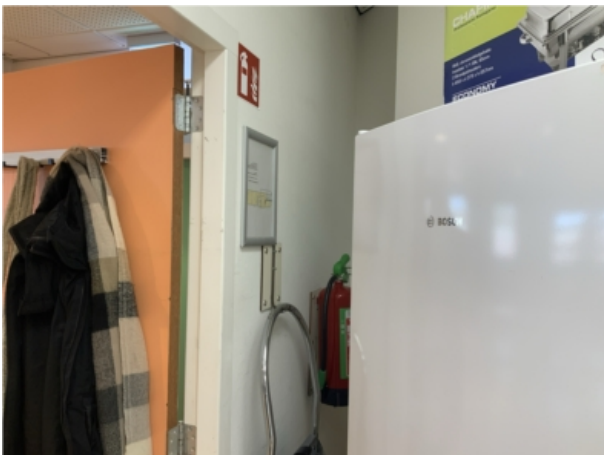
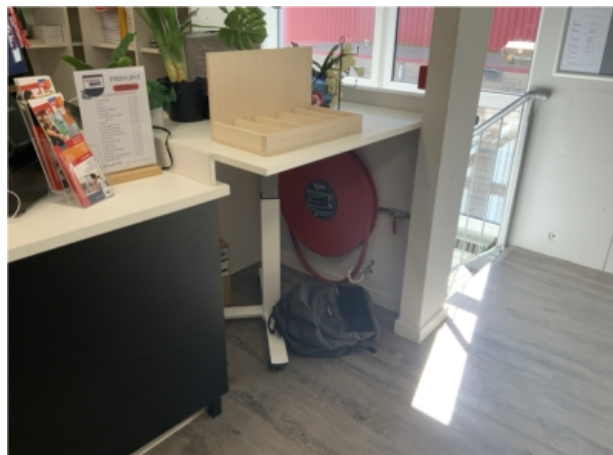
#### Blusmiddelen vrijhouden

Alle brandblussers en brandslanghaspels dienen goed zichtbaar en bereikbaar te zijn zodat deze bij een (beginnende) brand snel kunnen worden ingezet. Tijdens onze inspectie waren een aantal blusmiddelen slecht bereikbaar doordat er opslag voor of tegen waren geplaatst.

| <b>Aanvullende preventie maatregelen</b> | <b>Status</b> |
|---|---|
| Blusmiddelen vrijhouden | <b>Hoog</b> |

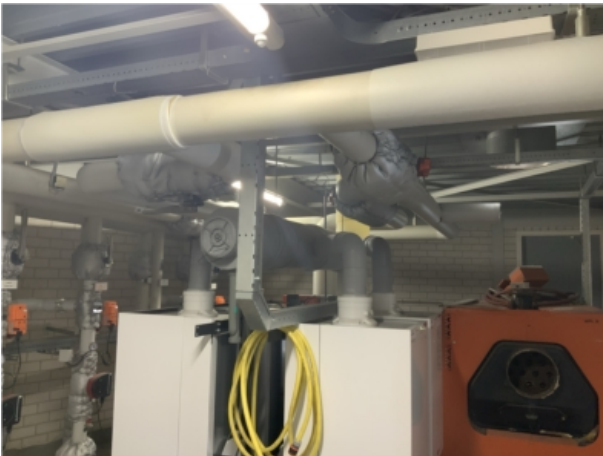
#### Brandmeldinstallatie uitbreiden (technische ruimte)

De installaties in de technische ruimte zijn brandgevaarlijke apparaten. Vanwege dit brandrisico adviseren wij een rookmelder te plaatsen in de technische ruimte. Indien mogelijk deze rookmelder tevens aansluiten op de aanwezige brandmeldinstallatie.

| <b>Aanvullende preventie maatregelen</b> | <b>Status</b> |
|---|---|
| Brandmeldinstallatie uitbreiden (technische ruimte) | <b>Middel</b> |

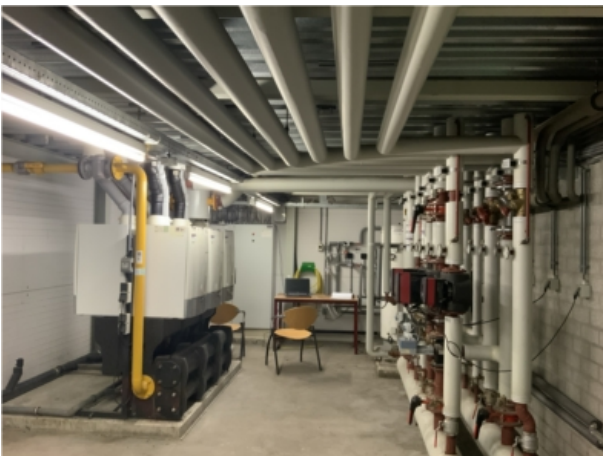
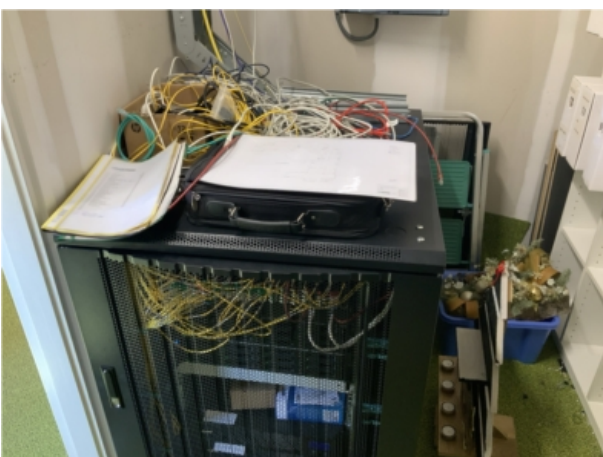
#### Brandmeldinstallatie uitbreiden (server ruimte)

De elektrische installaties in een server ruimte zijn brandgevaarlijke apparaten. Vanwege dit brandrisico adviseren wij een rookmelder te plaatsen in de server ruimte. Indien mogelijk deze rookmelder tevens aansluiten op de aanwezige brandmeldinstallatie.

| <b>Aanvullende preventie maatregelen</b> | <b>Status</b> |
|---|---|
| Brandmeldinstallatie uitbreiden (server ruimte) | <b>Middel</b> |

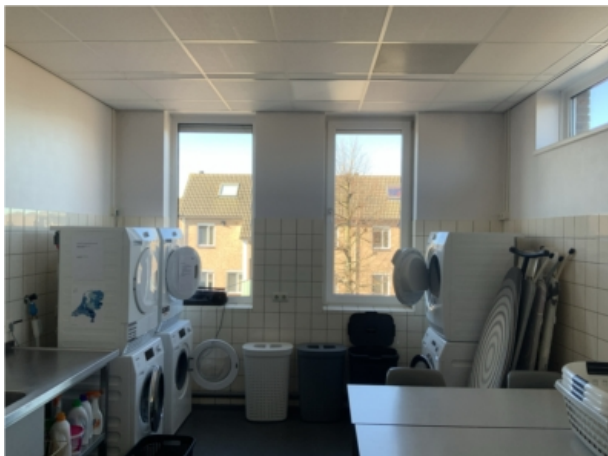
#### Brandmeldinstallatie uitbreiding (wasruimte)

Wasdrogers zijn brandgevaarlijke apparaten. Vanwege dit brandrisico adviseren wij een rookmelder te plaatsen in de nabijheid van de wasdroger(s). Indien mogelijk deze rookmelder tevens aansluiten op de aanwezige brandmeldinstallatie.

| <b>Aanvullende preventie maatregelen</b> | <b>Status</b> |
|---|---|
| Brandmeldinstallatie uitbreiding (wasruimte) | <b>Middel</b> |

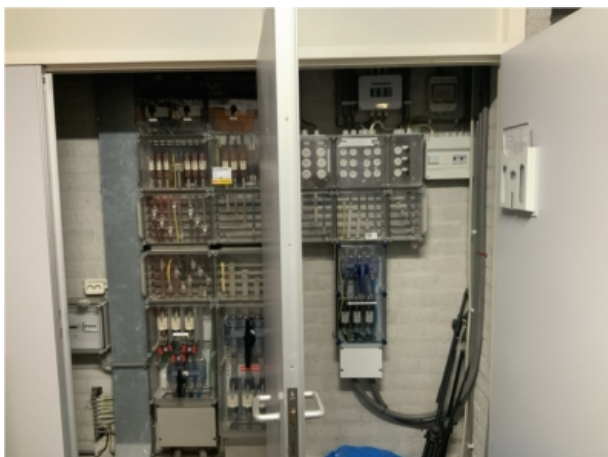
Naar schatting wordt één op de drie branden veroorzaakt door een ondeugdelijke elektra installatie. Hierbij kan er onder andere sprake zijn van overbelasting, ondeskundige reparaties, slechte verbinding of ouderdom van de installatie.

Na afronding van de keuring wordt een rapportage gemaakt van de bevindingen en eventuele geconstateerde gebreken. Graag ontvangen wij kopie van het keuringsrapport inclusief het bewijs van de herstelwerkzaamheden van de geconstateerde gebreken.

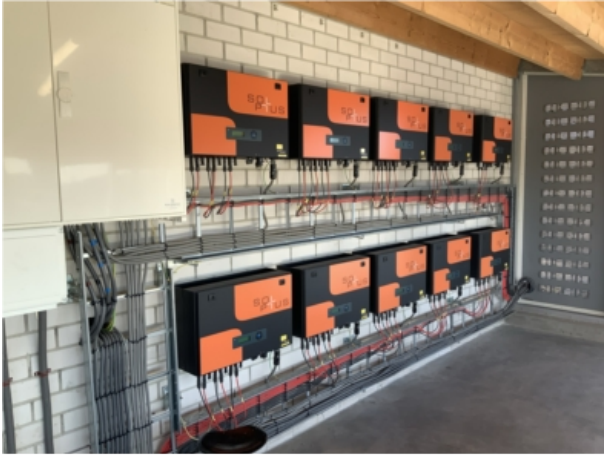
De montage van een zonnepanelen installatie op het dak van uw gebouw brengt risico's met zich mee. De afgelopen jaar is er regelmatig brand ontstaan in zonnepanelen. Vandaar dat verzekeraars bij de aanwezigheid van zonnepanelen om een SCIOS Scope 12-keuring vragen.

De SCIOS Scope 12-keuring is een elektrische inspectie van uw zonnepanelen installatie. Hierbij wordt de gehele installatie geïnspecteerd zoals: de zonnepanel, strengen, connectoren, omvormers, optimizers en bijbehorende meterkast(en). Daarnaast wordt er specifiek gekeken naar brandrisico's en de elektrische veiligheid.

Na afronding van de keuring wordt een rapportage gemaakt van de bevindingen en eventuele geconstateerde gebreken. Graag ontvangen wij kopie van het scope 12 keuringsrapport inclusief het bewijs van de herstelwerkzaamheden van de geconstateerde gebreken.

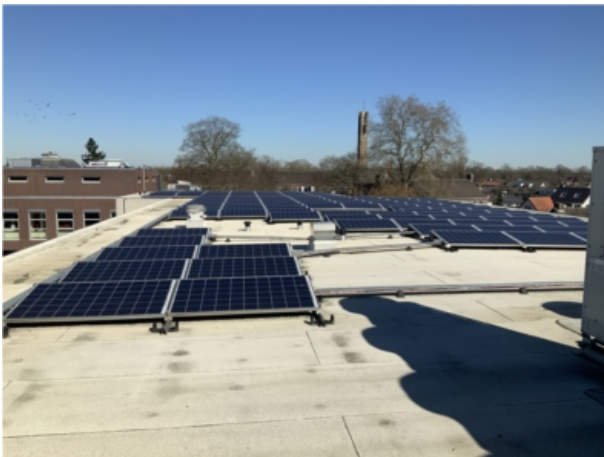
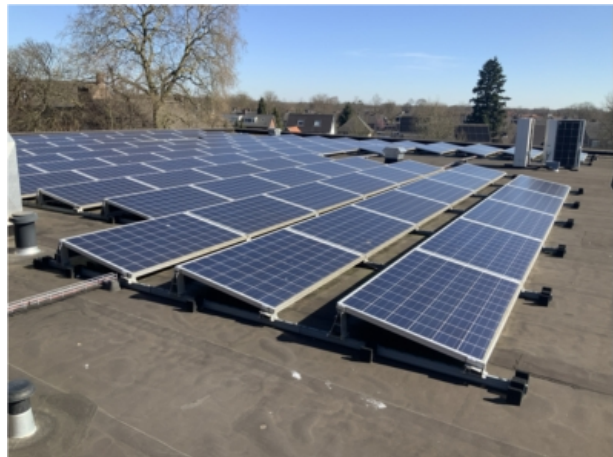
In Nederland vinden elk jaar ca. 250.000 geregistreerde blikseminslagen plaats. Dat aantal zal de komende jaren alleen maar toenemen, omdat de weersomstandigheden door de ingezette klimaatverandering steeds extremer zal worden. Al deze directe en indirecte inslagen brengen grote risico's met zich mee waaronder: Brand, letselschade en schade aan gebouw en elektrische installaties. Een bliksem- en aardingsinstallatie beschermt tegen de gevolgen van blikseminslag.

1. Directe inslag : Bij een directe inslag slaat de bliksemstroom direct in een gebouw. Om schade bij dit type inslag te voorkomen wordt er een bliksemafleidersysteem aan een gebouw geïnstalleerd. Deze installatie voert de bliksemstroom af naar de aarde.

2. Indirecte inslag : Een indirecte blikseminslag vindt plaats in de buurt van een gebouw of object. Via leidingen in de grond zoals telefoon-, gas-, water- en elektraleidingen kan een bliksemstroom een pand binnenkomen. Gevolg: o.a. computers, alarmsystemen en klimaatinstallaties lopen ernstige schade op. Om schade bij dit type inslag te voorkomen wordt er een overspanningsbeveiliging geplaatst in de centrale elektrische verdeelinstallatie.
