Udens College loc. Schepenhoek

QuickScan: Preventierapportage

Inspectie datum: 10 april 2025

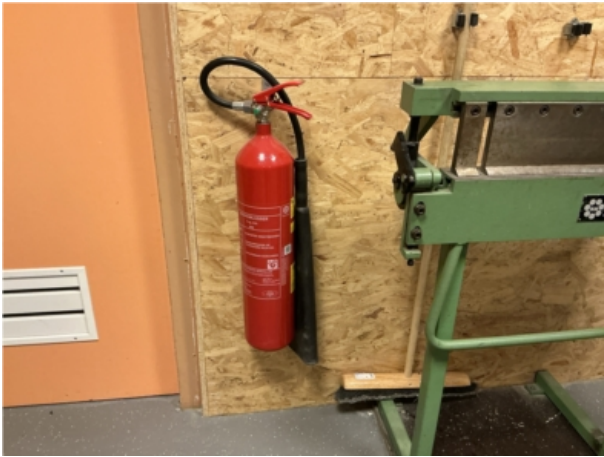
### Blusmiddelen

Brandblussers aanwezig en worden periodiek onderhouden.

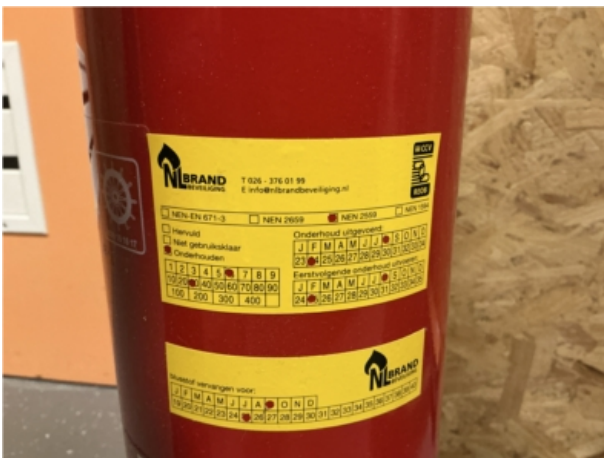
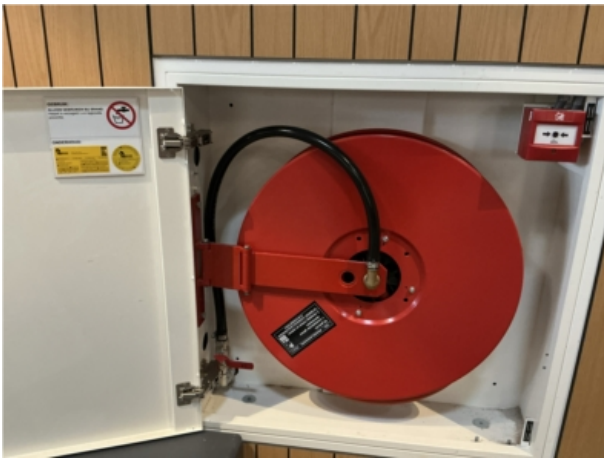
### Brandslanghaspels

Brandslanghaspels aanwezig en worden periodiek onderhouden.

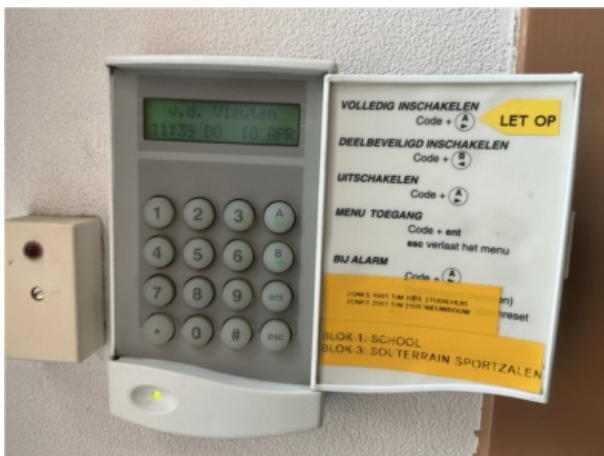
### Inbraakbeveiligingsinstallatie

Inbraakinstallatie aanwezig, wordt jaarlijks onderhouden en heeft een doormelding aan PAC

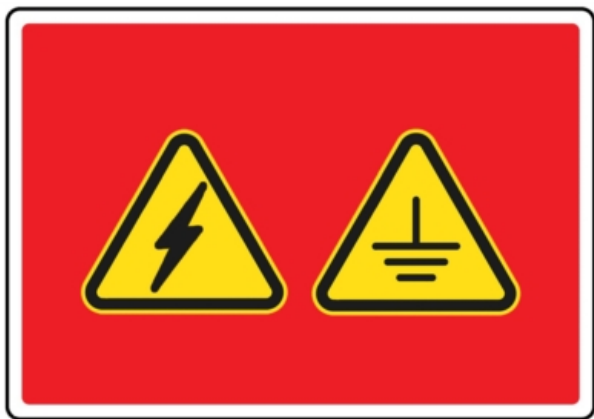
#### Bliksem- en aardingsbeveiliging

Geen bliksem- en aardingsbeveiliging aanwezig.  
Advies opgenomen als preventie.

### Bliksem- en aardingsinstallatie

In Nederland vinden elk jaar ca. 250.000 geregistreerde blikseminslagen plaats. Dat aantal zal de komende jaren alleen maar toenemen, omdat de weersomstandigheden door de ingezette klimaatverandering steeds extremer zal worden. Al deze directe en indirecte inslagen brengen grote risico's met zich mee waaronder: Brand, letselschade en schade aan gebouw en elektrische installaties. Een bliksem- en aardingsinstallatie beschermt tegen de gevolgen van blikseminslag.

Een dergelijke installatie bestaat meestal uit twee delen welke samen een geïntegreerde oplossing vormen:

1. Directe inslag : Bij een directe inslag slaat de bliksemstroom direct in een gebouw. Om schade bij dit type inslag te voorkomen wordt er een bliksemafleidersysteem aan een gebouw geïnstalleerd. Deze installatie voert de bliksemstroom af naar de aarde.

2. Indirecte inslag : Een indirecte blikseminslag vindt plaats in de buurt van een gebouw of object. Via leidingen in de grond zoals telefoon-, gas-, water- en elektraleidingen kan een bliksemstroom een pand binnenkomen. Gevolg: o.a. computers, alarmsystemen en klimaatinstallaties lopen ernstige schade op. Om schade bij dit type inslag te voorkomen wordt er een overspanningsbeveiliging geplaatst in de centrale elektrische verdeelinstallatie.

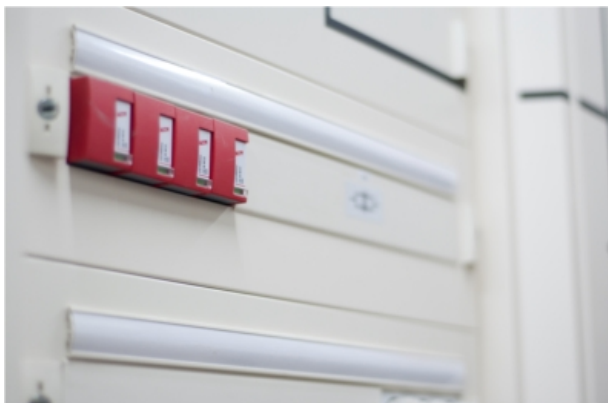
#### Overspanningsbeveiliging

Geen overspanningsbeveiliging aanwezig. Advies opgenomen als preventie.

### Overspanningsbeveiliging

Elke elektrische installatie loopt het risico op beschadiging door overspanning. Dat kan bijvoorbeeld komen door een blikseminslag, defecte componenten of verstoringen uit het net. Wat de oorzaak ook is: overspanning zorgt vaak voor enorme schade.

Om schade te voorkomen, is het raadzaam uw elektrische installaties te beveiligen en een overspanningsbeveiliging te installeren.

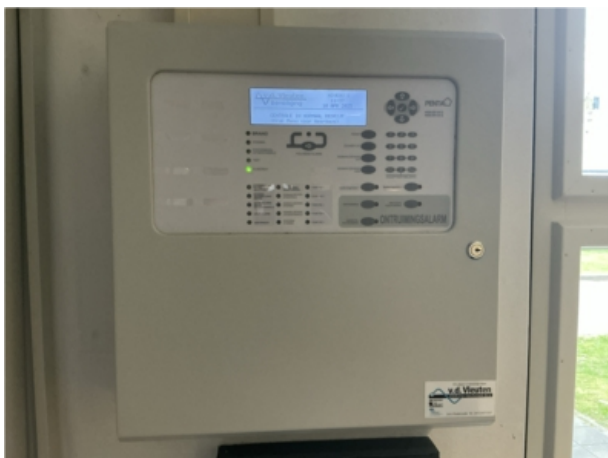
#### BMI Brandmeldinstallatie

Brandmeldinstallatie aanwezig met doormelding aan PAC/RAC en wordt jaarlijks onderhouden.

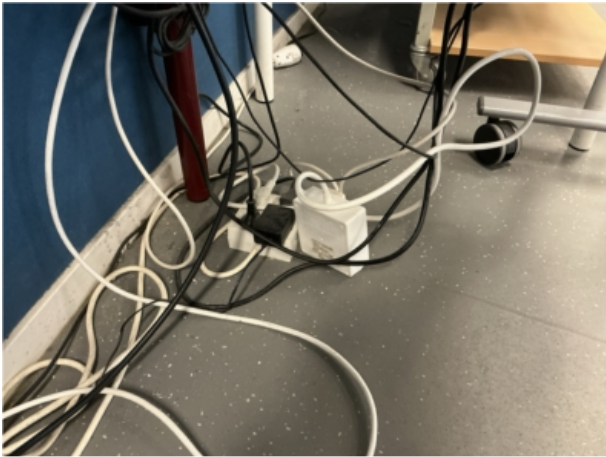
## Stekkerdozen / verlengsnoeren / kabelhaspels

Bij verkeerd gebruik van stekkerdozen, verlengsnoeren en kabelhaspels kan brand ontstaan. Probeer daarom het gebruik ervan ook tot een minimum te beperken. Enkele tips bij gebruik van stekkerdozen, verlengsnoeren en kabelhaspels:

- \* Gebruik enkel om elektrische apparatuur tijdelijk van stroom te voorzien. Voor vaste opgestelde installaties uitsluitend een vaste 230V of 360V aansluiting gebruiken.
- \* Rol verlengsnoeren altijd helemaal uit als je die gebruikt. Een opgerold snoer in een kabelhaspel kan erg warm worden.
- \* Voorkom vuil en verwijder stofnesten
- \* Let er bij het gebruiken van een haspel op dat je niet meer vermogen (watt) aansluit dan het aangegeven maximale vermogen van de haspel. Sluit daarom grote stroomverbruikers altijd rechtstreeks aan op een vaste aansluiting.
- \* Gebruik nooit meer dan één verlengsnoer/stekkerdoos/haspel tussen apparatuur en de vaste aansluiting

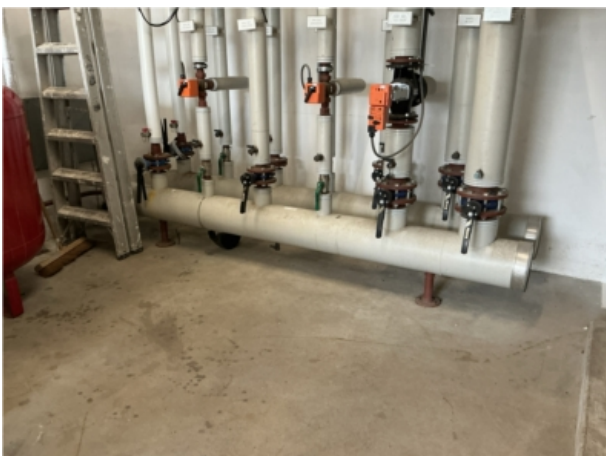
## Vloeistofdetectie plaatsen

Lekkageschade is een van de meest voorkomende schades in gebouwen. Jaarlijks worden veel bedrijven getroffen door lekkage met vaak duizenden euro's schade als gevolg. De oorzaak van een lekkage kan onder andere zijn; nalatigheid, montagefout, stijging grondwater, achterstallig onderhoud of zelfs een overstroming.

Om lekkage snel te detecteren adviseren wij vloeistofdetectie te plaatsen in de technische ruimten. Voor een snelle alarmopvolging dient de vloeistofdetectie aangesloten te worden op het gebouwbeheersysteem met doormelding.

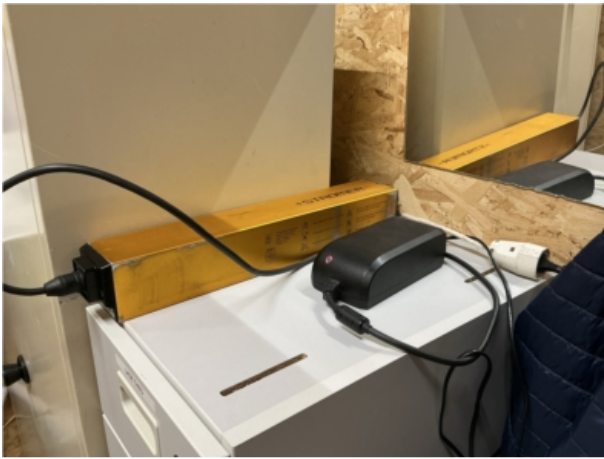
### Het gebruik van Lithium-ion accu's

Het gebruik van (Lithium-ion) accu's is helaas niet zonder gevaar. Met name bij het overladen kan er brandgevaar optreden, als er een kortsluiting ontstaat of als de accu met water in aanraking komt. Ook als de accu niet op een juiste en veilige manier worden opgeladen kan brand ontstaan.

Bij accu's kan er heftige ontbranding plaatsvinden ook wel thermal runaway genoemd. De gassen die vrijkomen zijn giftig. Adem deze dus niet in.

Enkele tips om de kans op brand met (Lithium-ion) accu's te voorkomen zijn:

- \* De acculaders minimaal 1 meter rondom vrijhouden van brandbare materialen.
- \* Laad een accu op in de buurt van een rookmelder met doormelding aan brandmeldcentrale.

- \* Laad de accu bij voorkeur overdag op.
- \* Laad de accu's na werktijd op in een brandwerende opslagvoorziening met een bouwkundige brandwerendheid van minimaal 60 minuten.

- \* Herken de signalen. Is er sprake van lekkende vloeistof, (overmatige) hitte, sterke geur, rook of vonken? Stop onmiddellijk met het gebruik van het apparaat en haal het apparaat los van de oplader. Breng (indien dit veilig kan) het apparaat naar buiten en uit de buurt van brandbare materialen."

- \* Gebruik alleen de originele oplader die bij dit type en merk accu hoort
- \* Is de accu gevallen, beschadigd of vervormd? Leg 'm buiten neer en vervang door een nieuwe accu.

- \* Plaats de accu tijdens het opladen op een stabiele, onbrandbare plek.

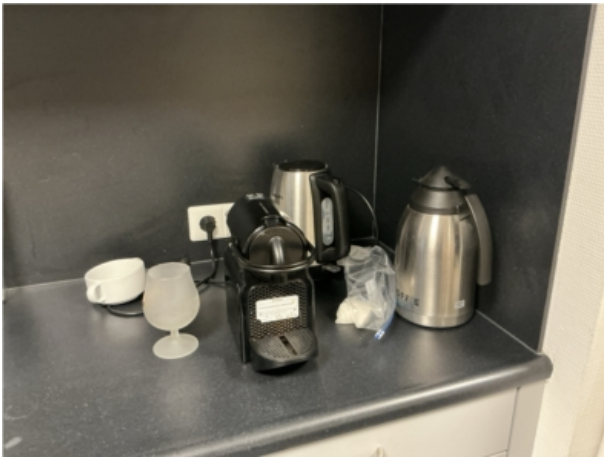
#### NEN 3140 keuring huishoudelijke apparatuur

De meeste elektrische branden worden veroorzaakt door defecte, oude of verouderde huishoudelijke apparatuur. Huishoudelijke apparaten (radio's, koffiezetapparaten, waterkokers enz), al dan niet van huis meegenomen, vallen onder de arbeidsmiddelen richtlijn en zijn hierdoor NEN 3140 plichtig.

Met betrekking tot de aansprakelijkheid vallen deze apparaten onder de verantwoordelijkheid van het bedrijf en dienen hierdoor meegenomen te worden tijdens een periodieke inspectie.

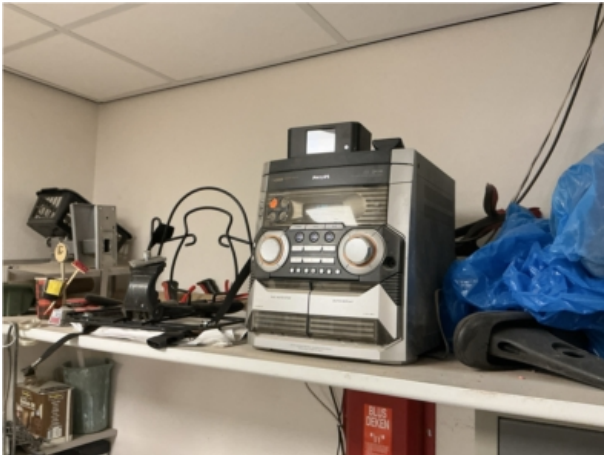
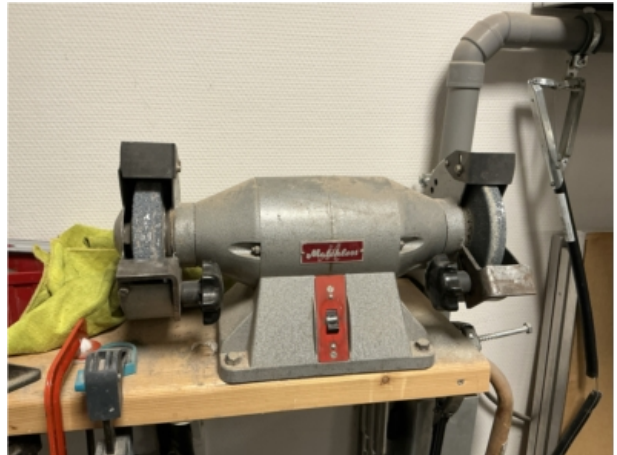
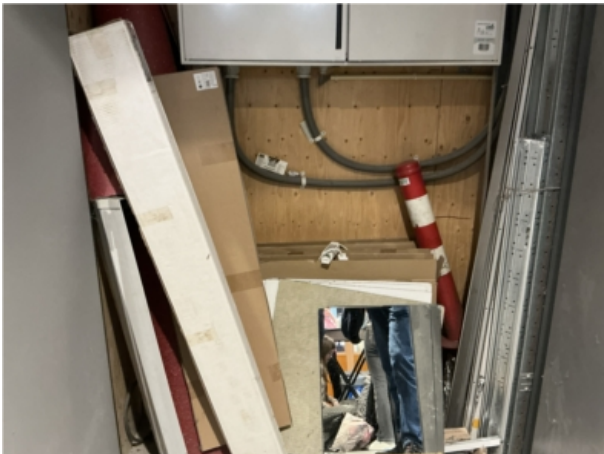
#### Opslag technische- of elektrische ruimte

Technische- of elektrische ruimte wordt tevens gebruikt als opslag. Gebruik deze ruimte niet als opslagruimte van (brandbare) materialen en houd deze ruimte bereikbaar.

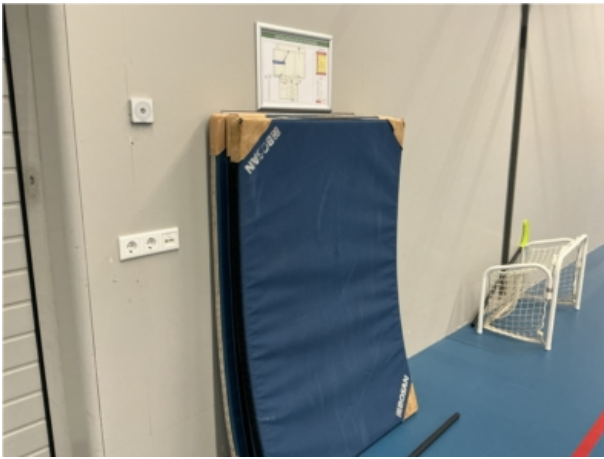
#### Blusmiddelen vrijhouden

Alle brandblussers en brandslanghaspels dienen goed zichtbaar en bereikbaar te zijn zodat deze bij een (beginnende) brand snel kunnen worden ingezet. Tijdens onze inspectie waren een aantal blusmiddelen slecht bereikbaar doordat er opslag voor of tegen waren geplaatst.

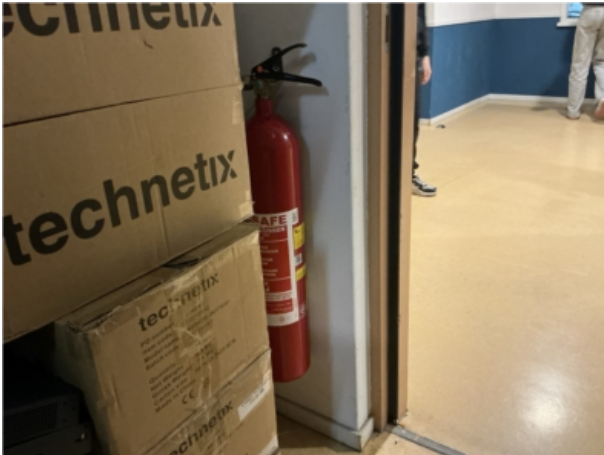
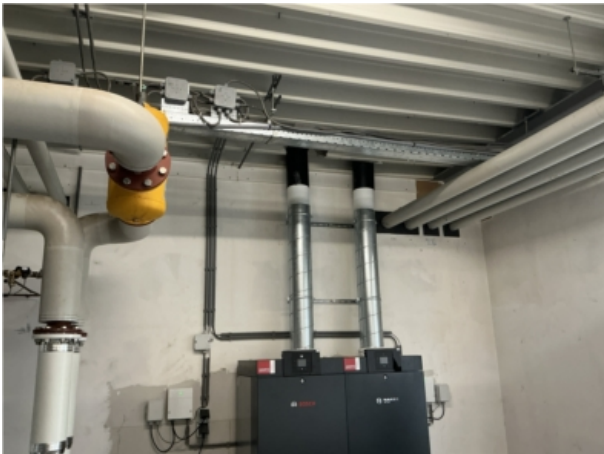
#### Brandmeldinstallatie uitbreiden (technische ruimte)

De installaties in de technische ruimte zijn brandgevaarlijke apparaten. Vanwege dit brandrisico adviseren wij een rookmelder te plaatsen in de technische ruimte. Indien mogelijk deze rookmelder tevens aansluiten op de aanwezige brandmeldinstallatie.

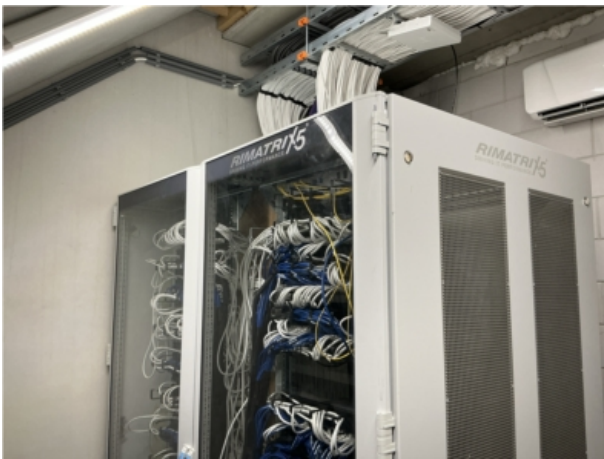
#### Brandmeldinstallatie uitbreiden (server ruimte)

De elektrische installaties in een server ruimte zijn brandgevaarlijke apparaten. Vanwege dit brandrisico adviseren wij een rookmelder te plaatsen in de server ruimte. Indien mogelijk deze rookmelder tevens aansluiten op de aanwezige brandmeldinstallatie.

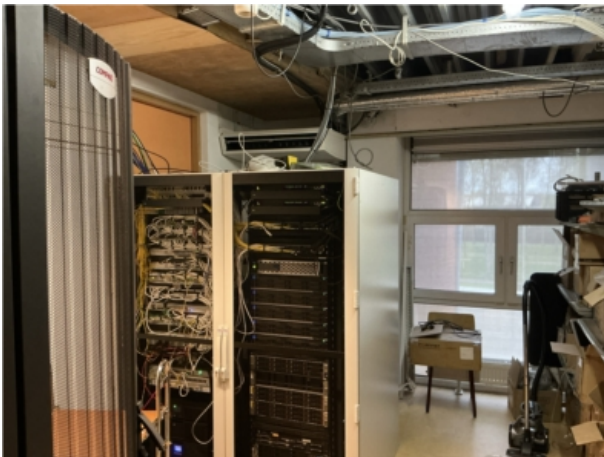
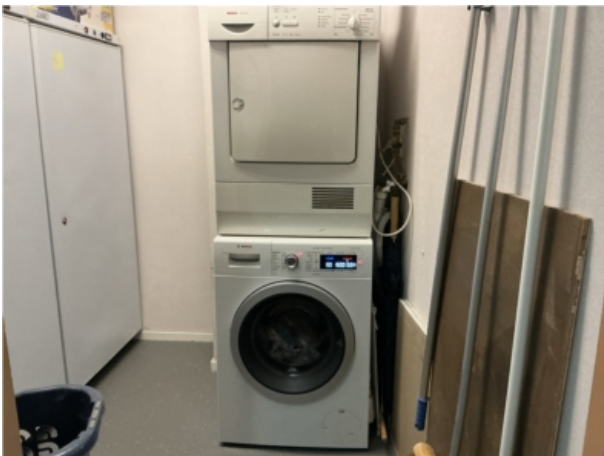
#### Brandmeldinstallatie uitbreiding (wasruimte)

Wasdrogers zijn brandgevaarlijke apparaten. Vanwege dit brandrisico adviseren wij een rookmelder te plaatsen in de nabijheid van de wasdroger(s). Indien mogelijk deze rookmelder tevens aansluiten op de aanwezige brandmeldinstallatie.

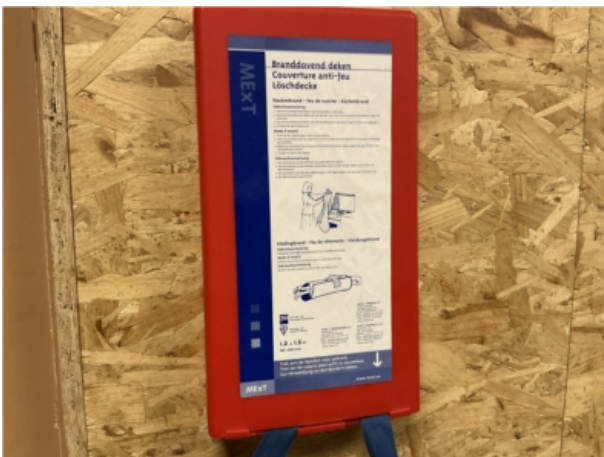
#### Blusdeken

Blusdekens hebben als doel de zuurstoftoevoer bij een brand te stoppen. Door het bedekken van de brandhaard met een blusdeken kan er geen zuurstof meer bij de brand komen en dooft de brand.

Een blusdeken is gemaakt van onbrandbare of slecht-brandbare stof en hangt vaak aan de wand in een opvallende rode behuizing.

| Aanvullende preventiemaatregelen | Status |
|---|---|
| Blusdeken zonder CE-keurmerk | Laag |

Er is de afgelopen jaren veel discussie ontstaan over de nut en noodzaak van het gebruik van blusdekens. In zijn algemeenheid wordt geadviseerd om alleen blusdekens toe te passen die NEN-EN 1869 (2019) gekeurd zijn.

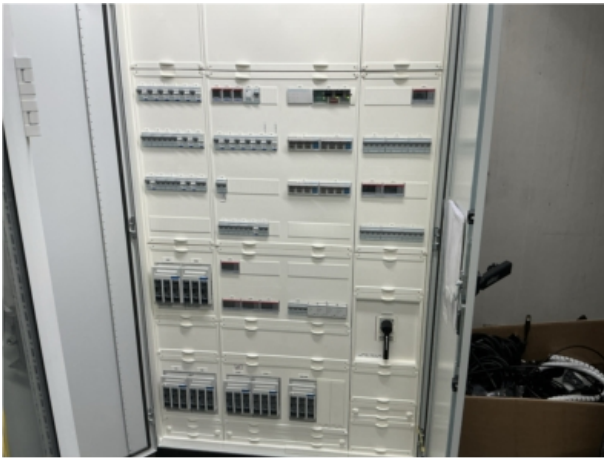
#### Keuring elektrische installatie

Naar schatting wordt één op de drie branden veroorzaakt door een ondeugdelijke elektra installatie. Hierbij kan er onder andere sprake zijn van overbelasting, ondeskundige reparaties, slechte verbinding of ouderdom van de installatie.

| Aanvullende preventiemaatregelen | Status |
|---|---|
| Elektrische installatie is niet periodieke gekeurd. Keuring opgenomen als preventie. | Laag |

Om de risico's van elektrisch installatie vast te stellen adviseren wij dan ook eens in de drie jaar een gecombineerde SCIOS Scope 8 (NEN 3140) en 10 (NTA 8220) keuring te laten uitvoeren. Laat deze keuring bij voorkeur uitvoeren door een onafhankelijk keuringsbureau en welke gecertificeerd is door de SCIOS, zie ook : <https://www.scios.nl/aangesloten-bedrijven>

Tijdens deze combinatie keuring wordt gekeken naar:

- Controle en inventarisatie eventuele aandachtspunten voorgaande keuringen
- Controle juistheid installatie tekeningen en schema's
- Visuele inspectie en metingen elektrische verdeelinstallatie
- Thermografisch onderzoek naar hotspots en andere warmtebronnen

Na afronding van de keuring wordt een rapportage gemaakt van de bevindingen en eventuele geconstateerde gebreken. Graag ontvangen wij kopie van het keuringsrapport inclusief het bewijs van de herstelwerkzaamheden van de geconstateerde gebreken.

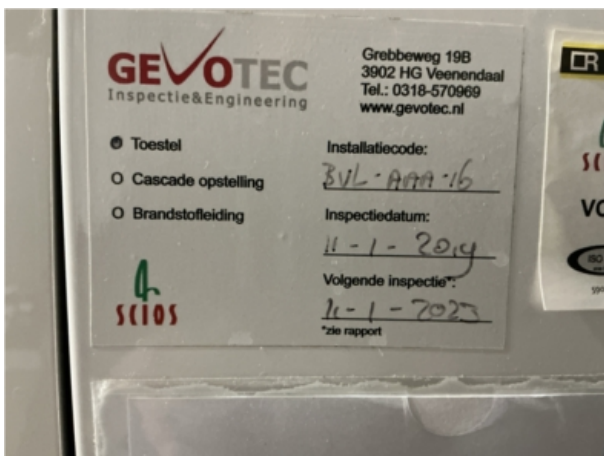
#### Keuring verwarmingsinstallatie verlopen

Tijdens het beoordelen van de verwarmingsinstallatie hebben wij geconstateerd dat geldigheidstermijn van de periodieke keuring is verlopen. Wij adviseren u deze keuring op korte termijn te laten uitvoeren door een daarvoor gecertificeerde installateur. Graag ontvangen wij na het uitvoeren van de keuring een bevestiging van de uitgevoerde werkzaamheden en een kopie van het keuringsrapport.

| Aanvullende preventiemaatregelen | Status |
|---|---|
| Geldigheidstermijn van het periodieke keuring is verlopen. Actie opgenomen als preventie. | Middel |

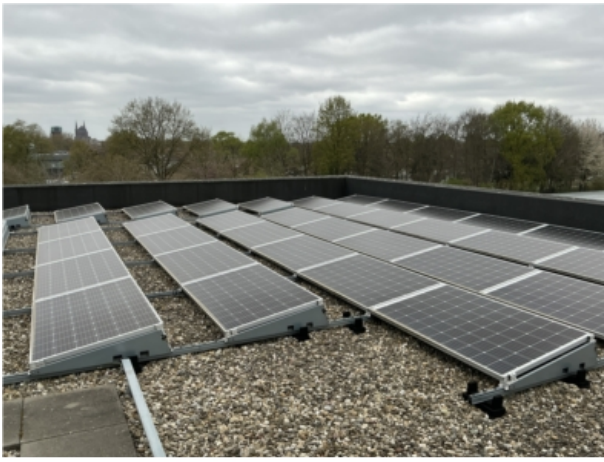
## SCIOS Scope 12 keuring

De montage van een zonnepanelen installatie op het dak van uw gebouw brengt risico's met zich mee. De afgelopen jaar is er regelmatig brand ontstaan in zonnepanelen. Vandaar dat verzekeraars bij de aanwezigheid van zonnepanelen om een SCIOS Scope 12-keuring vragen.

| Aanvullende preventiemaatregelen | Status |
|---|---|
| Zonnepanelen zijn niet Scope 12 gekeurd. Keuring opgenomen als preventie. | Hoog |

De SCIOS Scope 12-keuring is een elektrische inspectie van uw zonnepanelen installatie. Hierbij wordt de gehele installatie geïnspecteerd zoals: de zonnepanel, strengen, connectoren, omvormers, optimizers en bijbehorende meterkast(en). Daarnaast wordt er specifiek gekeken naar brandrisico's en de elektrische veiligheid.

Na afronding van de keuring wordt een rapportage gemaakt van de bevindingen en eventuele geconstateerde gebreken. Graag ontvangen wij kopie van het scope 12 keuringsrapport inclusief het bewijs van de herstelwerkzaamheden van de geconstateerde gebreken.
