## Brandveiligheidsrapport

Inspectie brandveilig gebruik en onderhoud gebouwen UU

Naam gebouw : Nicolaas Bloembergengebouw  
Gebouwcode : 0389  
Adres : Padualaan 12 3584 CH Utrecht  
Faculteit/ Dienst : BETA

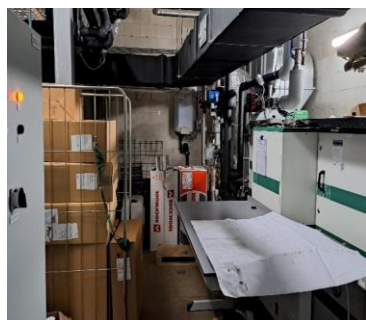
Foto 3 nr. 5.9 art. 6.33

| Nr. | Art. | Omschrijving | Constatering/ opmerking |
|---|---|---|---|
| 5.9 | 6.33 | Zijn de draagbare en verrijdbare blusmiddelen afgestemd op het gebruik en gekeurd? (NEN 2559) | De onderhoud etiketten geven aan dat deze in september 2023 onderhouden zouden moeten worden. In ruimte 1.22A is een CO2 blusser aanwezig met een verzegeling van "TSA", Dit toont aan dat deze al jaren niet conform NEN2559 is onderhouden. Foto 3 |

**Met opmerkingen [T(11)]:** goede constatering. Zoals Je weet volgt nieuwe contractant met herstel. afgehandeld
