Technisch Voorschrift

NDO-normering & -classificatie Spoorstaven & Wissels
UT- & ET-Classificatie van spoorstaafdefecten en vervolgacties

GVB Rail Services Asset Management
Provincialeweg 2
1112 XT DIEMEN

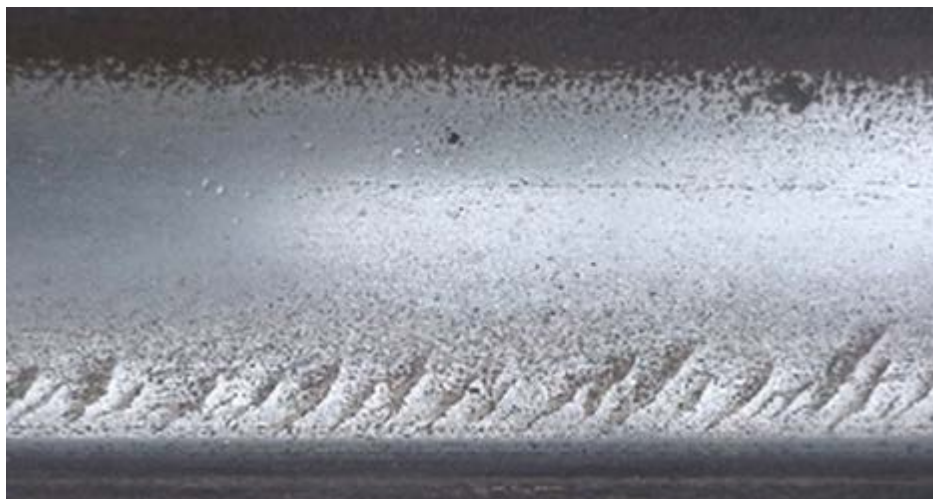
“Head Checks” zijn spoorstaafdefecten, die in radius van de spoorstaaf in het contactvlak met het wiel ontstaan. Deze “Head Checks” kunnen geïsoleerd voorkomen maar ook als clusters, zie Foto 1.

Foto 1 Head Checks met een scheurlengte aan het oppervlak van circa 20 mm

In Tabel 4 en Tabel 5 is voor “Head Checks” de UT-klasse gekoppeld aan een defectgrootte en de bijbehorende te nemen vervolgactie(s), waarbij middels deze tabellen een onderscheid is gemaakt tussen de diverse spoorstaafmateriaalsoorten die in Metro Systeem Amsterdam voorkomen, n.l.: R260, respectievelijk, 350HT.

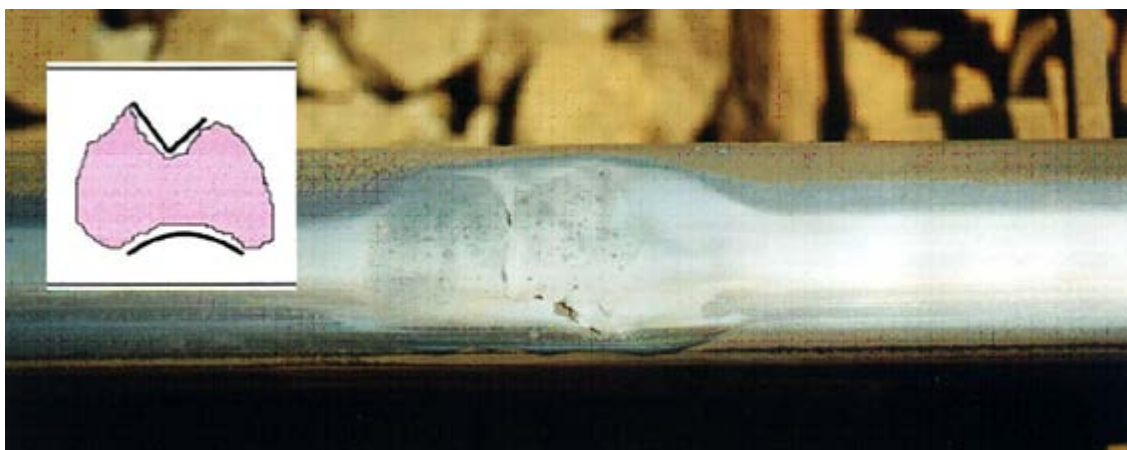
“Squats” zijn spoorstaafdefecten, die bovenop de spoorstaaf in het contactvlak met het wiel ontstaan, waarbij in een vergevorderd stadium rijspiegelverbreding optreedt, zoals te zien op Foto 2.

Foto 2 Squat met optredende rijspiegelverbreding

In Tabel 6 en Tabel 7 is voor "Squats" de UT-klasse gekoppeld aan een defectgrootte en de bijbehorende te nemen vervolgactie(s), waarbij middels deze tabellen een onderscheid is gemaakt tussen de diverse spoorstaafmateriaalsoorten die in Metro Systeem Amsterdam voorkomen, n.l.: R260, respectievelijk, 350HT.
