# Reparaties van orthotrope rijdekken

## Eisen rijdekreparaties.

### Technische Specificatie TS-Rep-01-Rev 10-RWS

Uitgegeven door : Rijkswaterstaat Grote Projecten en Onderhoud

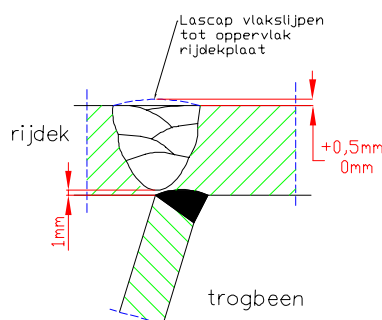
Figuur 8 Reparatie nr. B1.1:  
Gutsen & dichtlassen DPS scheuren boven trogprofiel

De reparatiemethode is een tijdelijke noodreparatie (primair voor (beweegbare) bruggen met een dunne epoxyslijtlaag), tenzij de methode wordt toegepast bij een permanente overlaging zoals bijvoorbeeld Hoge Sterkte Beton (HSB) of een verlijmde constructie. Daarnaast mag deze reparatiemethode alleen toegepast worden als de betreffende scheuren enkelvoudig zijn. Dit houdt in dat in het naastgelegen trogbeen in lengterichting geen overlappende scheurindicatie aanwezig mag zijn.

- Wanneer de scheur langer is dan 500 mm, is de uitvoering van deze reparatie mogelijk maar is brugspecifiek en behoeft afstemming met de opdrachtgever.
- Een uitzondering hierop is als het een tijdelijke noodreparatie betreft.

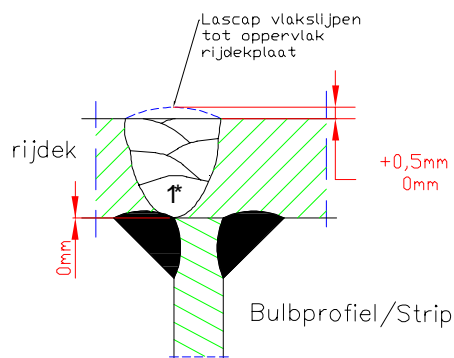
Figuur 10 Reparatie nr. B1.2b:  
Gutsen & dichtlassen DPS scheuren  
boven bulbprofiel/strip

\* Conform VI Bijlage RWS-pWPS-5: Booglas

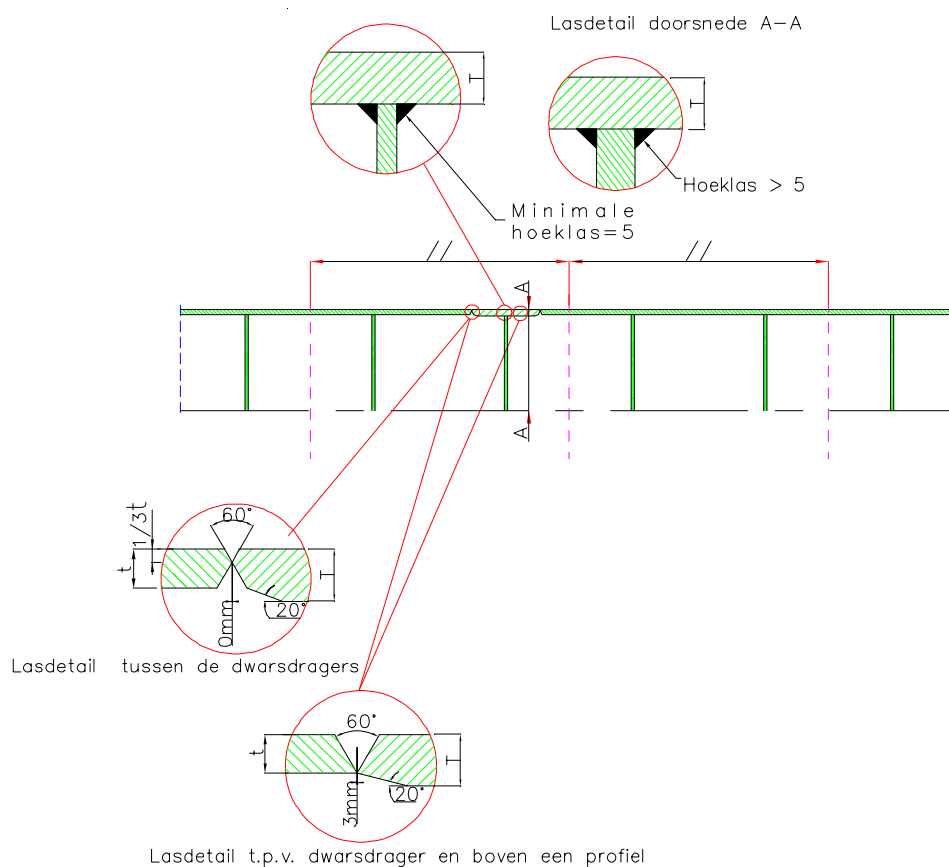
Figuur 21 Reparatie nr. B4.2a: Detail lasnaden inzetstuk DPS bij Bulbprofiel/Strip boven dwarsdrager (exclusief kram)

**Opmerking:**  
In Figuur 21 is de dikte  $t$  voor de rijdekplaat en profiel en voor het inzetstuk  $T$

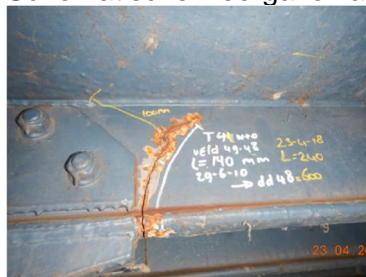
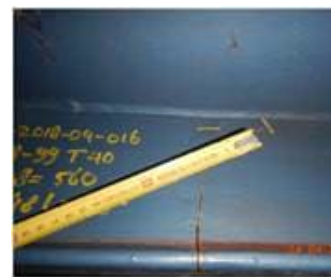
Schematische weergave van de Blb-B = BulbBodemscheur

Fotografische weergave van de Blb-B = BulbBodemscheur

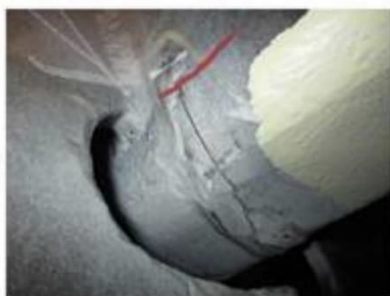
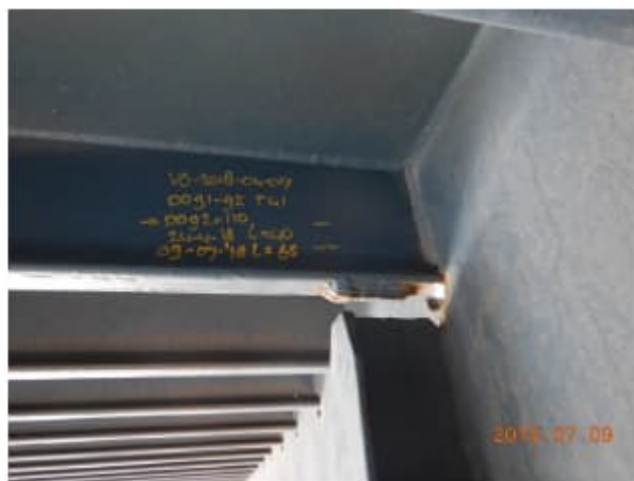
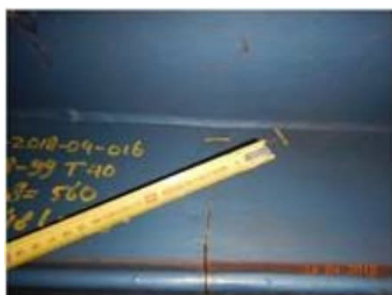
### Incidentieel voorkomende scheurvorming

Bij bepaalde bruggen (zoals Moerdijk, Van Brieneoord) zijn o.a. schotjes verwijderd en als gevolg daarvan reparatie werkzaamheden uitgevoerd. Deze locaties zijn hiermee gevoelig geworden voor vermoeiing. Hiernaast enkele voorbeelden van deze plaatsen bij zowel een trog profiel als bij een bulbprofiel.

Scheuren in het moedermateriaal, zonder duidelijke scheurinleiding

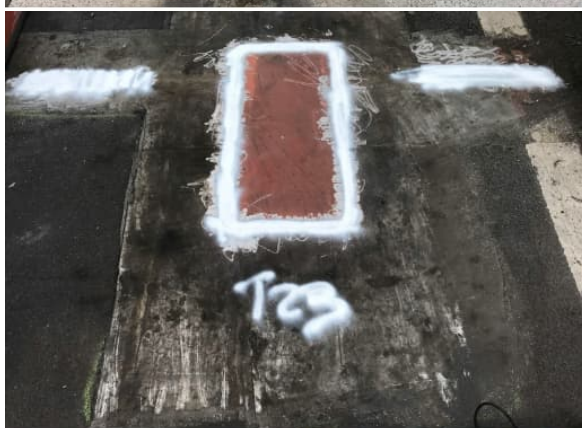
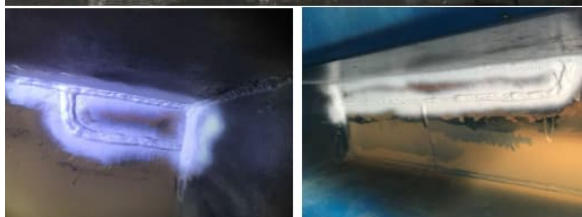
Plaatsbepaling

Magnetisch onderzoek na het aflassen  
bovenzijde

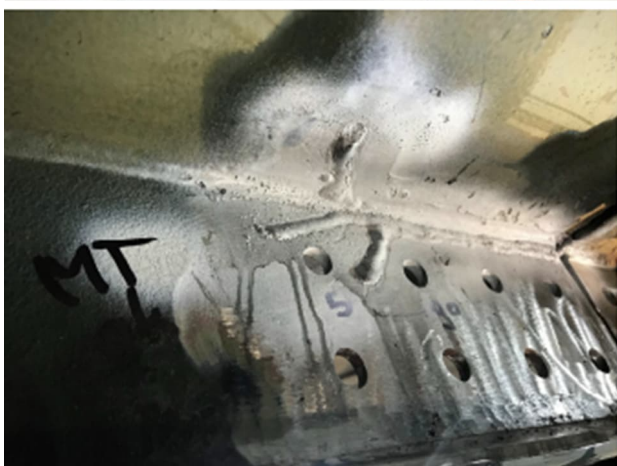
Reparatie scheurindicatie en magnetisch onderzoek

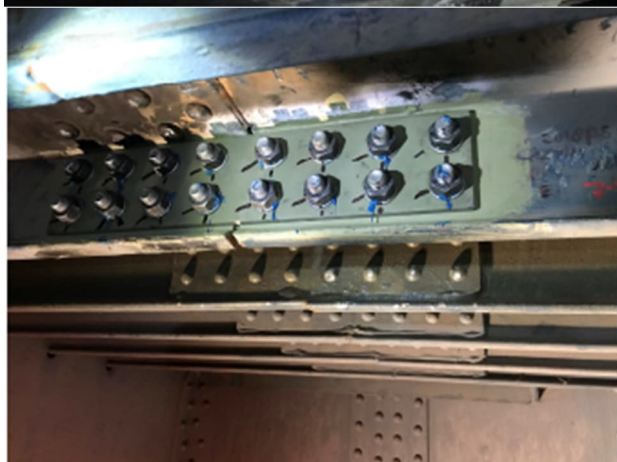
Nieuwe koppelplaten met HV  
injectiebouten

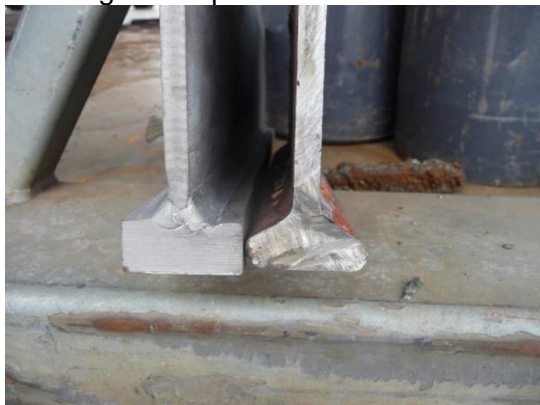
Vooraanzicht:  
Links nieuwe situatie, rechts oude  
situatie

Overgang nieuw-oud moet na het  
lassen vloeiend verlopen over een  
lengte van minimaal 100 mm

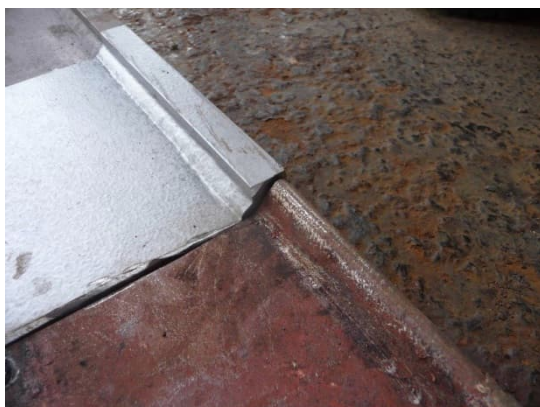
Zijaanzicht:  
Boven nieuwe situatie, onder oude  
situatie
