## Ontwerpnota

Bestaande vispassage Linne

Klant: RWS Z-N

Referentie: BJ5649-WM-RP-240917-1221

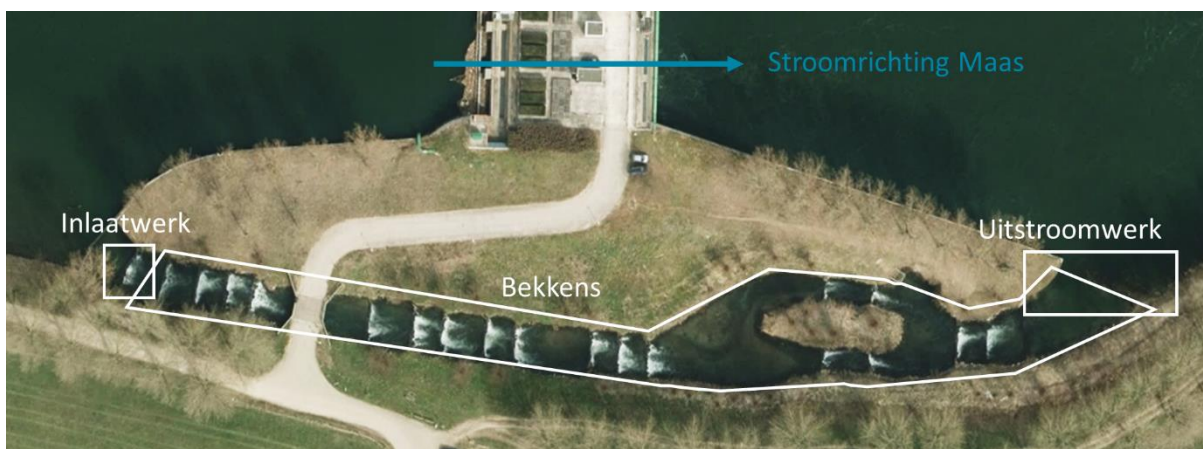
Figuur 2-4 Aanduiding hoofdobjecten vispassage in luchtfoto

De ligging van de hoofdobjecten is hieronder weergegeven:

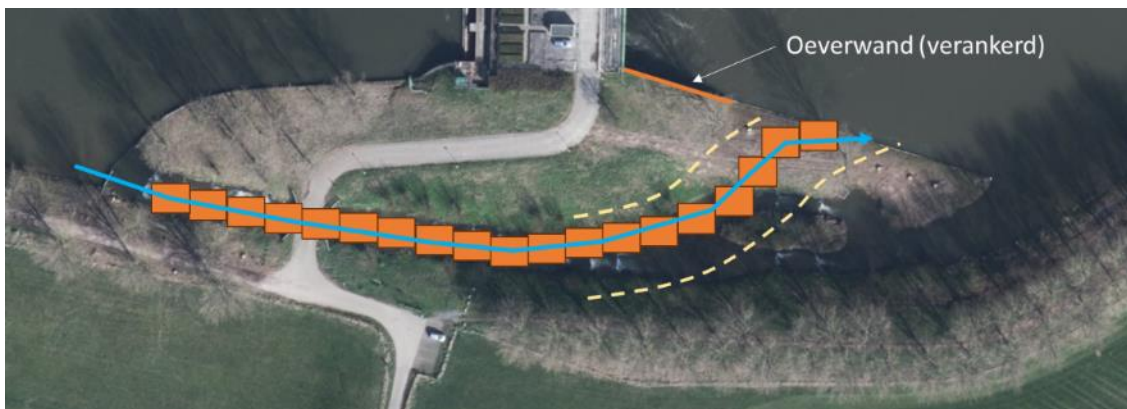
Figuur 4-1 Concept ontwerp herindeling bestaande vispassage Linne

- In het bovenstroomse deel van de vispassage wordt het huidige tracé behouden en worden de bekkens heringedeeld.
- Benedenstrooms worden de bekkens verlegd in noordelijke richting, zodat de lokstroom dichterbij de WKC gesitueerd is. De lengte blijft orde gelijk aan de huidige situatie (orde 180 m tussen de drempels). Met een nieuwe indeling kan tenminste hetzelfde aantal bekkens worden gerealiseerd (18 bekkens, elk orde 10 m lang).
- Het inlaatwerk van de vispassage bij Linne vervangen. Dit volgt uit het feit dat het debiet onvoldoende is en er lekkage is rond de constructie. Aanpassing/repairatie van de schuif lijkt niet kansrijk vanwege de opbouw uit hout en de leeftijd (40 jaar).

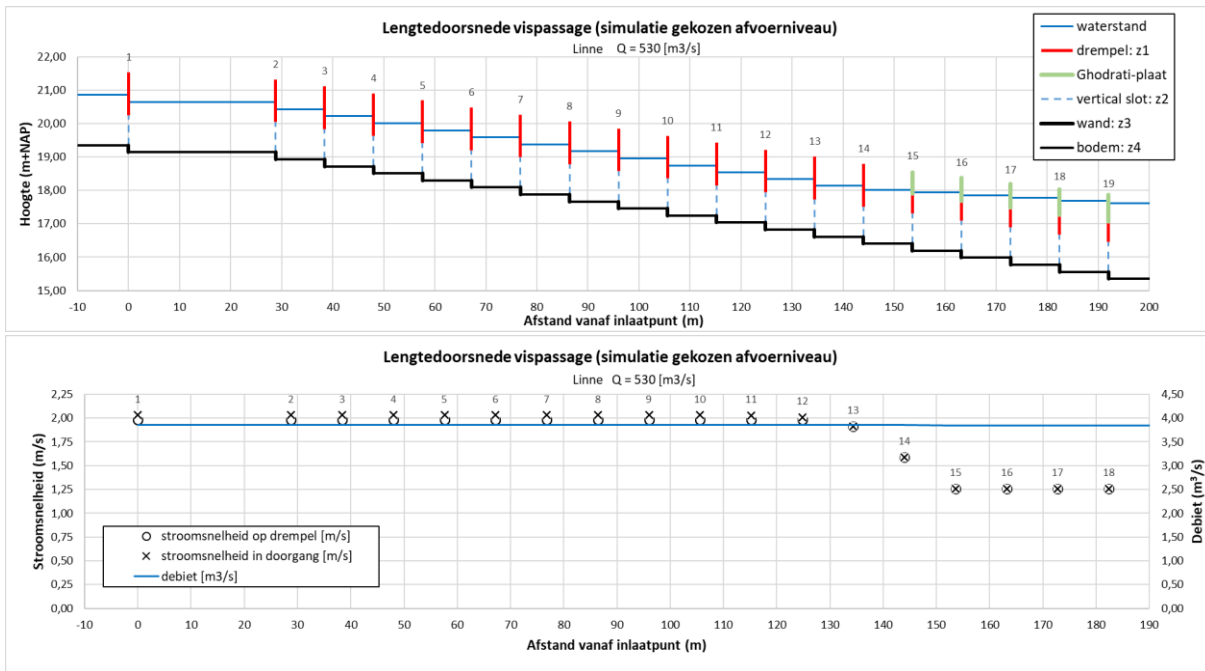
Figuur 4-4 Waterstanden, bodemverloop (boven) – debiet en stroomsnelheden (beneden) – situatie zonder peilopzet, hoge afvoer

6. De hydraulische werking van de vispassage is ook beschouwd voor het scenario waarbij peilopzet bij renovatie (nog) niet is doorgevoerd. Als peilopzet niet doorgaat dan zijn drempels 2 en 3 niet nodig. Het eerste bekken van de vispassage blijft dan langer dan de overige bekken. De hydraulische prestaties blijven gelijk, mits het inlaatwerk op het ontwerpdebiet wordt afgesteld.

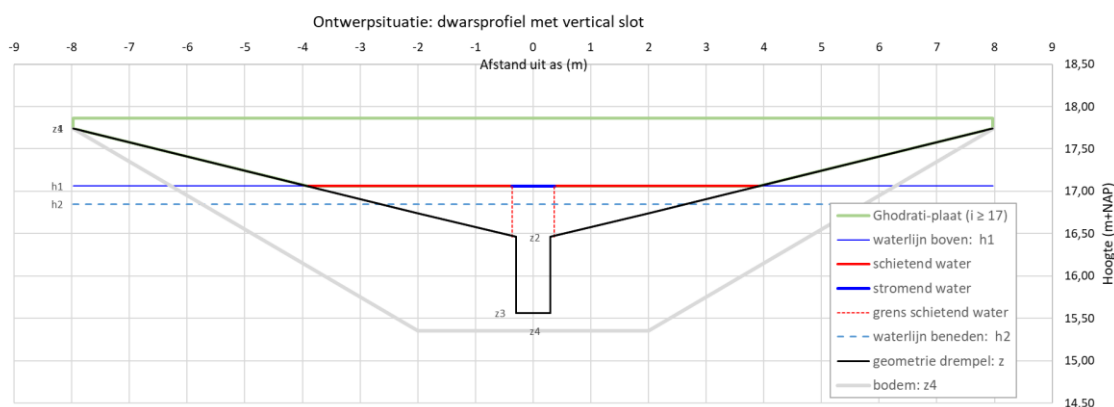
Figuur 4-6 Ontwerp drempel van benedenstrooms gelegen bekkens met verticaal plaalement.

Het huidige ontwerp is uitgelegd om passeerbaar te zijn bij variërende benedenwaterstanden, waarbij de benedenwaterstand tot orde 16,85 m + NAP kan zakken. Hoewel dit betekent dat de vispassage bij droogte passeerbaar blijft, zullen bij vaker voorkomende omstandigheden de benedenstroomse drempels verdrongen raken, waardoor stroomsnelheden bij deze drempels sterk afnemen. Door de benedenstroomse drempels aan de bovenzijde dicht te maken wordt de afname in stroomsnelheid beperkt, ten gunste van de vindbaarheid. In inderstaande figuur is met groen een verticaal plaalement gesimuleerd die de stroming bij hogere afvoeren beïnvloedt. Zie ook Bijlage 2 en paragraaf 4.5 waar de vertaling is gemaakt naar een praktisch ontwerp.

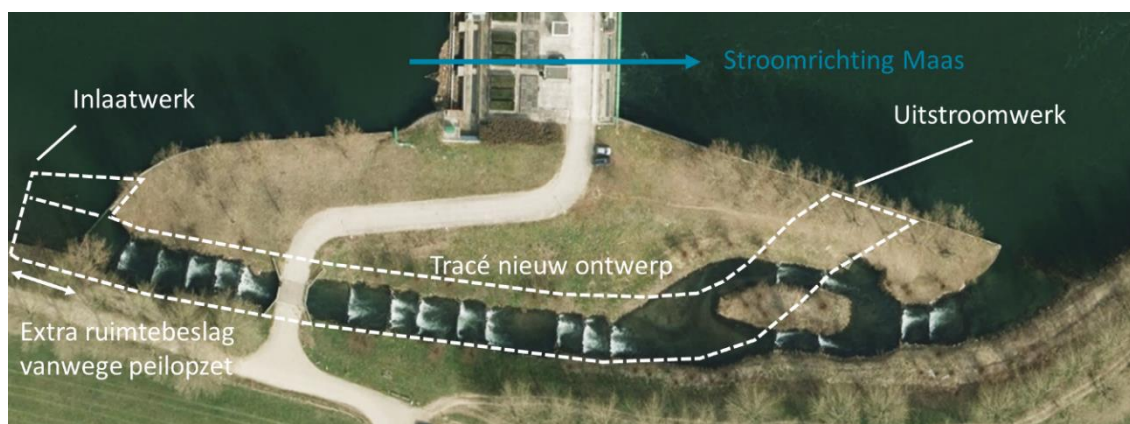
Figuur 4-7 Indicatie van het nieuwe tracé

Het nieuwe tracé van de vispassage bij Linne volgt tot de afbuiging naar het uitstroomwerk het tracé van de huidige vispassage. Om de lokstroom dicht bij het WKC uit te laten stromen zijn de benedenstroomse bekkens en het uitstroomwerk verplaatst in de richting van de WKC. Hierdoor komt het tracé van de vispassage in een bocht te liggen over het eiland tussen de huidige vispassage en de WKC. Om de energiedichtheid per bekken te verlagen, zijn de bekkens ontworpen met een langere lengte. De vispassage bevat 18-20 bekkens (afhankelijk van peilopzet). Het nieuwe inlaatwerk verschuift westelijk om ruimte te maken voor extra bekkens t.b.v. peilopzet.

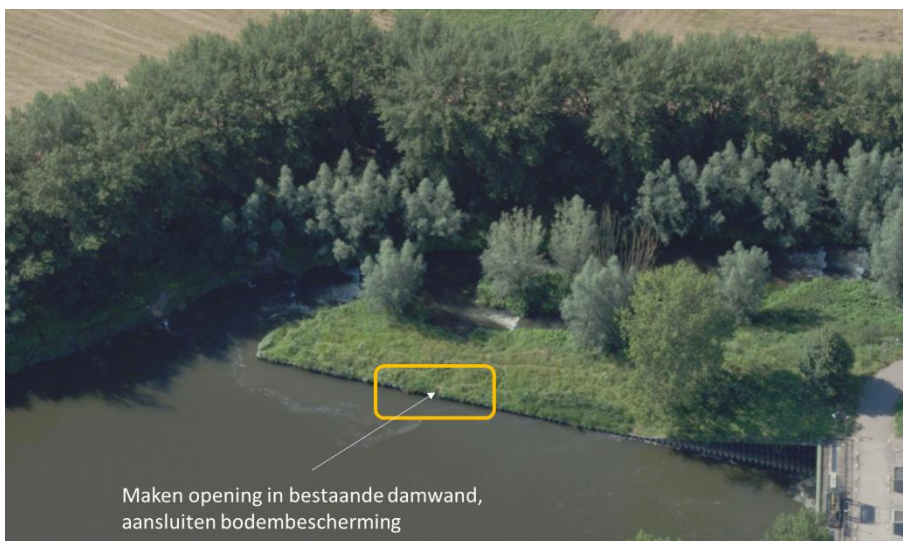
Figuur 4-15 Indicatie locatie uitstroom, kruising met bestaande oeverbescherming.

De nieuwe locatie van het uitstroomwerk kruist de bestaande damwand die aanwezig is als oeverbescherming. Deze dient onderbroken te worden en aan worden gesloten op de achterliggende bekkens. Dit kan door het (deels onder water) afbranden van de bestaande damwand. De vormgeving van de uitstroomopening volgt uit het hydraulisch ontwerp. De bodembescherming moet hierop worden aangesloten. De hoogte van de oever is orde NAP+17,7m (en hoger). Dit komt overeen met een benedenwaterstand die 60 d per jaar wordt overschreden. De bekkens kunnen hierop worden aangesloten in de profilering. Zie ook Bijlage 1.

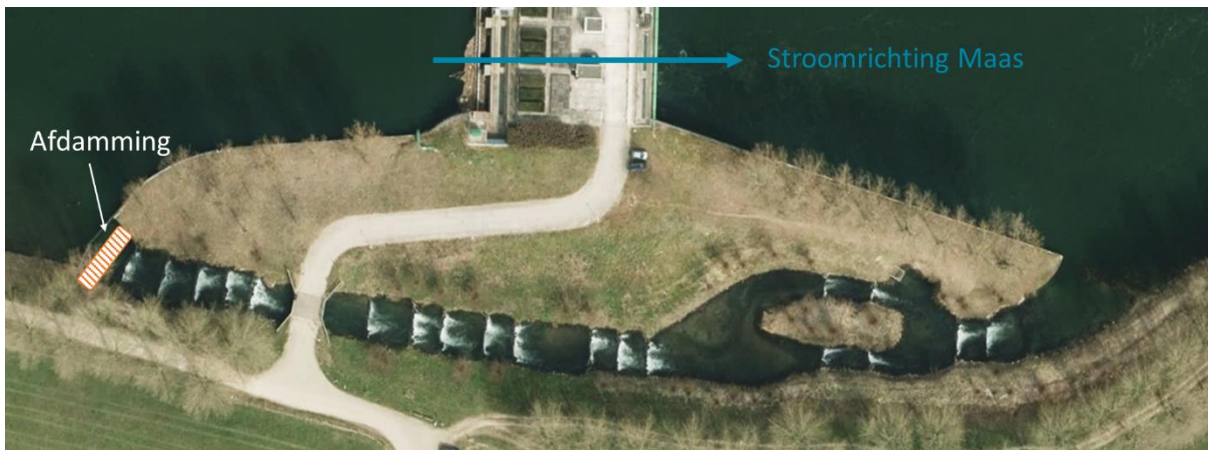
Figuur 7-1 Fase 1: Bovenstrooms afdammen

Om de bouwwerkzaamheden van het inlaatwerk, bekken en drempels in den droge te kunnen uitvoeren is het noodzakelijk om de vispassage bovenstrooms van het inlaatwerk tijdelijk af te dammen. De afdamming kan gemaakt worden met een damwand/kleidam tussen de bestaande oevers, zodat een waterdichte verbinding gerealiseerd kan worden.

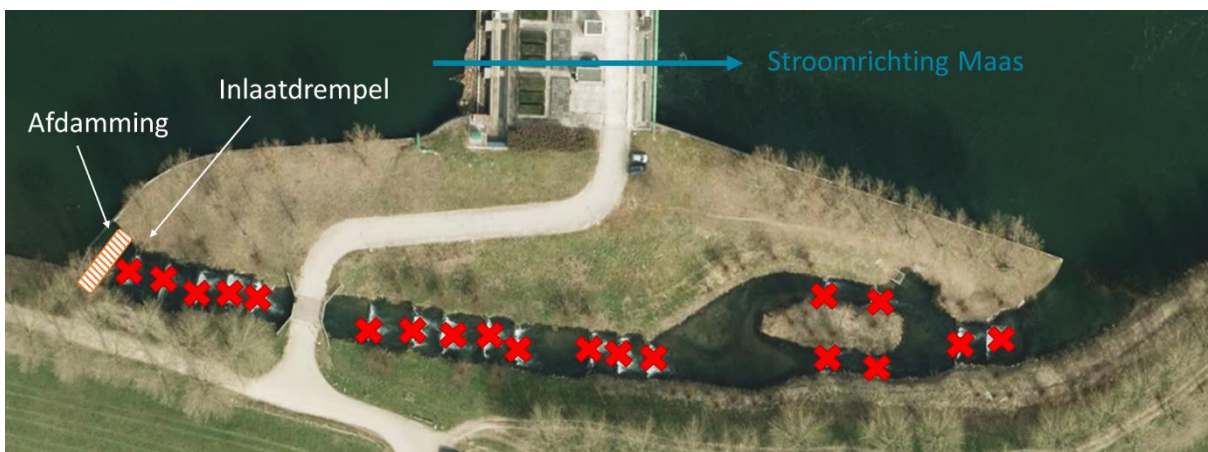
Figuur 7-2 Fase 2: Inlaat en drempels verwijderen

Wanneer de vispassage is afgedamd is kan de constructie van het inlaatwerk en de drempels gesloopt en verwijderd worden. Indien nodig kunnen delen van de vispassage daarvoor plaatselijk worden drooggelegd. De vrijkomende materialen (houten damwanden) worden niet hergebruikt in het project en kunnen afgevoerd worden. In totaal worden er 22 drempels verwijderd.

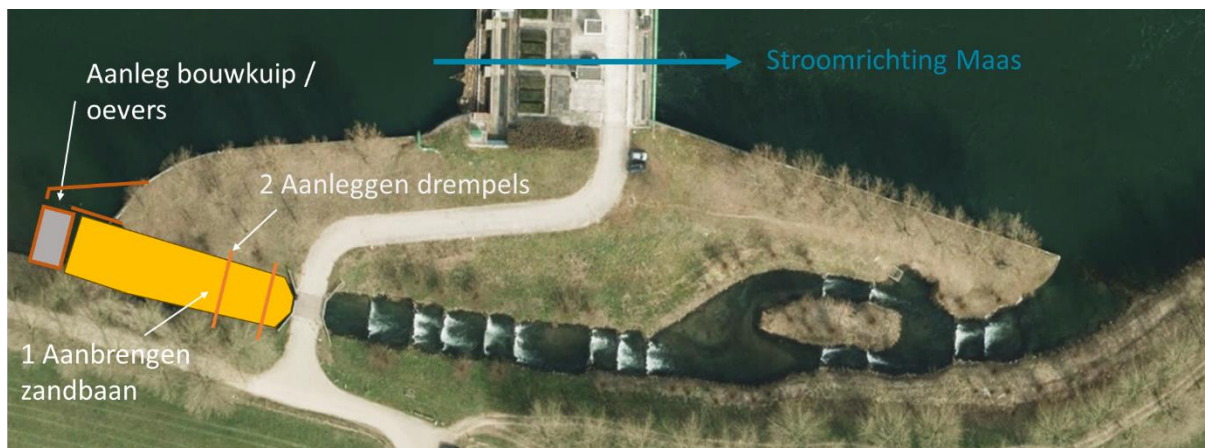
Figuur 7-4 Fase 4a: aanleg nieuwe inlaat (bouwkuip) en zandbaan t.b.v. aanbrengen drempels

Voor het nieuwe inlaatwerk kan de bouwkuip worden gemaakt. Daarnaast kan een zandbaan worden gemaakt in de bedding van de vispassage om vanaf hier de drempels aan te brengen (heiwerkzaamheden).

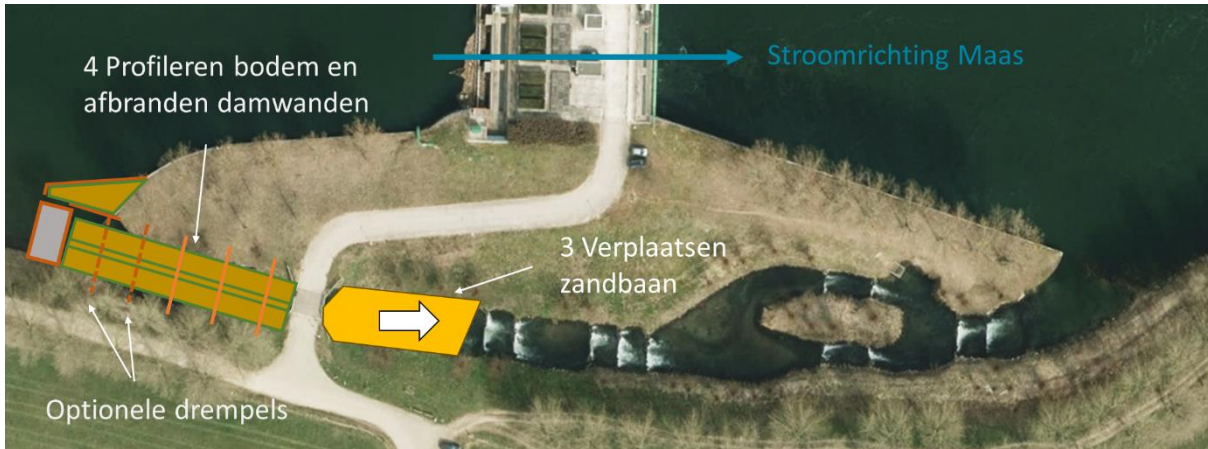
Figuur 7-5 Fase 4b: verplaatsen zandbaan, profileren eerste deel, afbranden damwanden

Na het plaatsen van de drempels kan het betreffende deel worden geprofileerd en kan de damwand op de goede hoogte worden afgebrand.

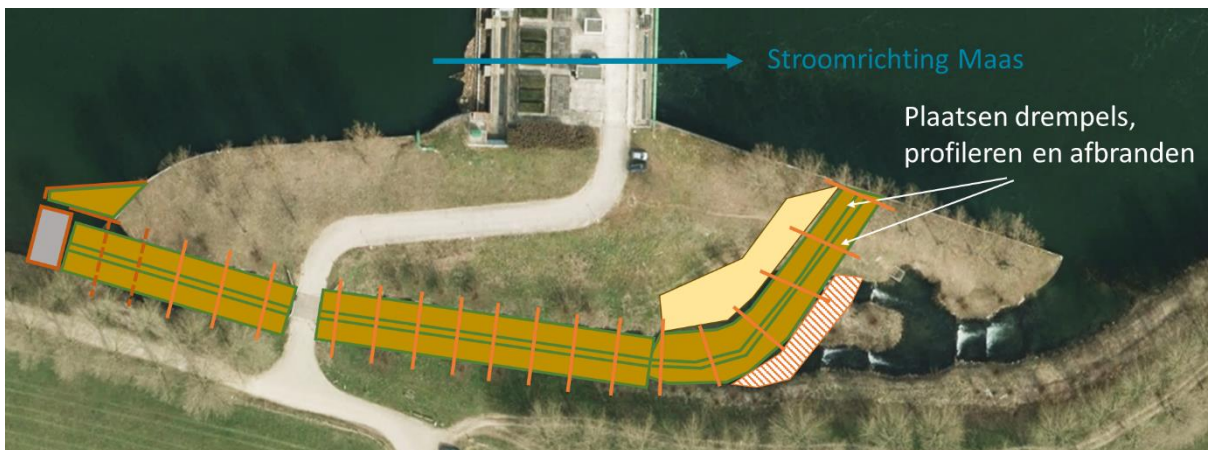
*Figuur 7-8 Fase 7: Bodem laatste bekkens profileren*

Na aanleg van de zandlaag kunnen de drempels worden aangelegd en kan de grond geprofileerd worden. De uitstroomopening blijft nog gesloten.
