## Ontwerpnota

Bestaande vispassage Linne

Klant: RWS Z-N

Referentie: BJ5649-WM-RP-240917-1221

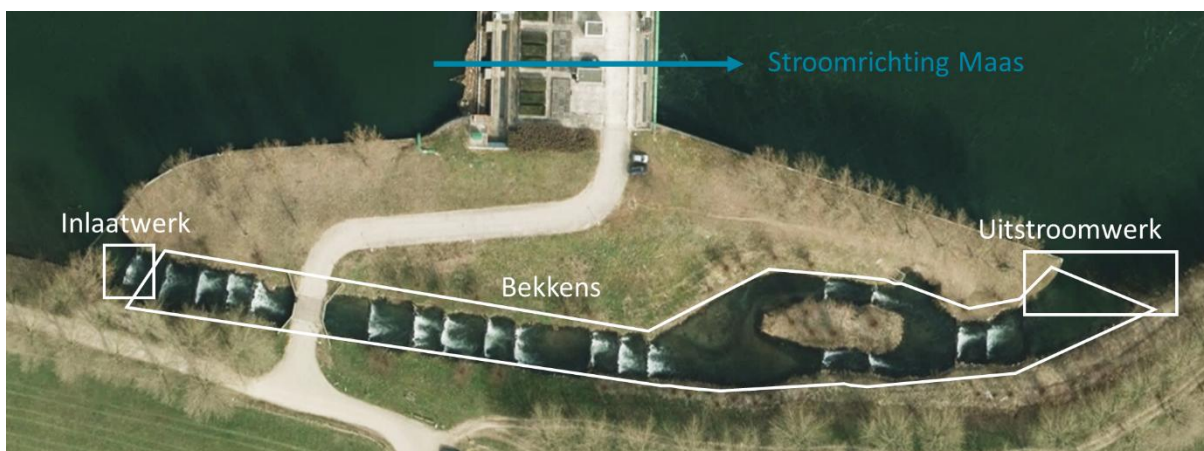
Figuur 2-4 Aanduiding hoofdobjecten vispassage in luchtfoto

De ligging van de hoofdobjecten is hieronder weergegeven:

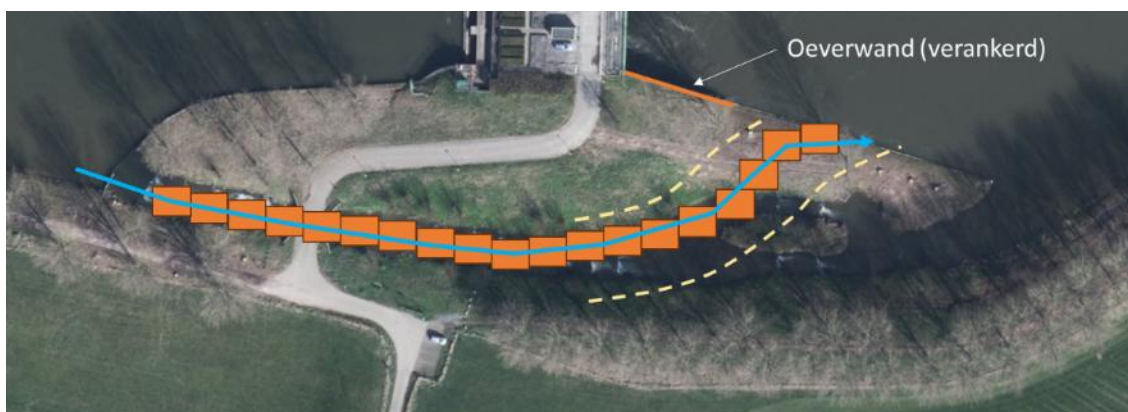
Figuur 4-1 Concept ontwerp herindeling bestaande vispassage Linne

- In het bovenstroomse deel van de vispassage wordt het huidige tracé behouden en worden de bekkens heringedeeld.
- Benedenstrooms worden de bekkens verlegd in noordelijke richting, zodat de lokstroom dichterbij de WKC gesitueerd is. De lengte blijft orde gelijk aan de huidige situatie (orde 180 m tussen de drempels). Met een nieuwe indeling kan tenminste hetzelfde aantal bekkens worden gerealiseerd (18 bekkens, elk orde 10 m lang).
- Het inlaatwerk van de vispassage bij Linne vervangen. Dit volgt uit het feit dat het debiet onvoldoende is en er lekkage is rond de constructie. Aanpassing/reparatie van de schuif lijkt niet kansrijk vanwege de opbouw uit hout en de leeftijd (40 jaar).

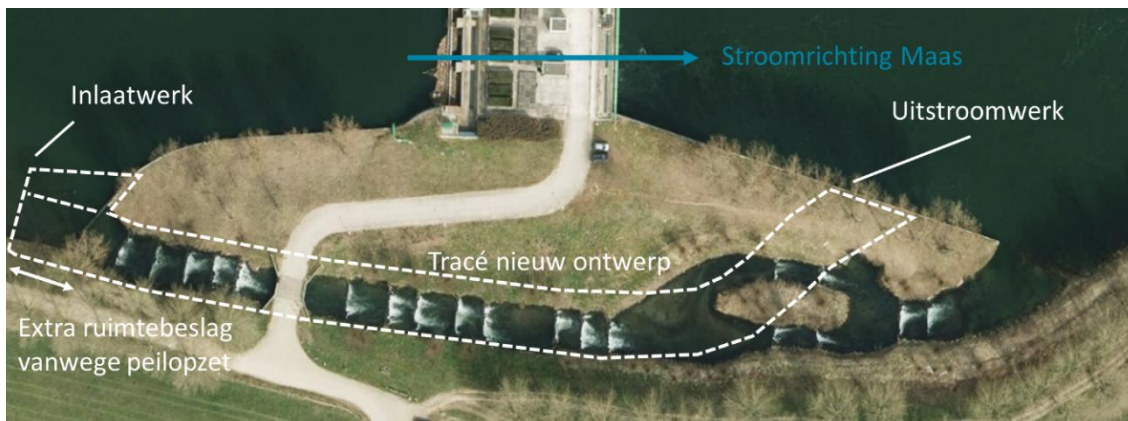
Figuur 4-7 Indicatie van het nieuwe tracé

Het nieuwe tracé van de vispassage bij Linne volgt tot de afbuiging naar het uitstroomwerk het tracé van de huidige vispassage. Om de lokstroom dicht bij het WKC uit te laten stromen zijn de benedenstroomse bekkens en het uitstroomwerk verplaatst in de richting van de WKC. Hierdoor komt het tracé van de vispassage in een bocht te liggen over het eiland tussen de huidige vispassage en de WKC. Om de energiedichtheid per bekken te verlagen, zijn de bekkens ontworpen met een langere lengte. De

vispassage bevat 18-20 bekkens (afhankelijk van peilopzet). Het nieuwe inlaatwerk verschuift westelijk om ruimte te maken voor extra bekkens t.b.v. peilopzet.

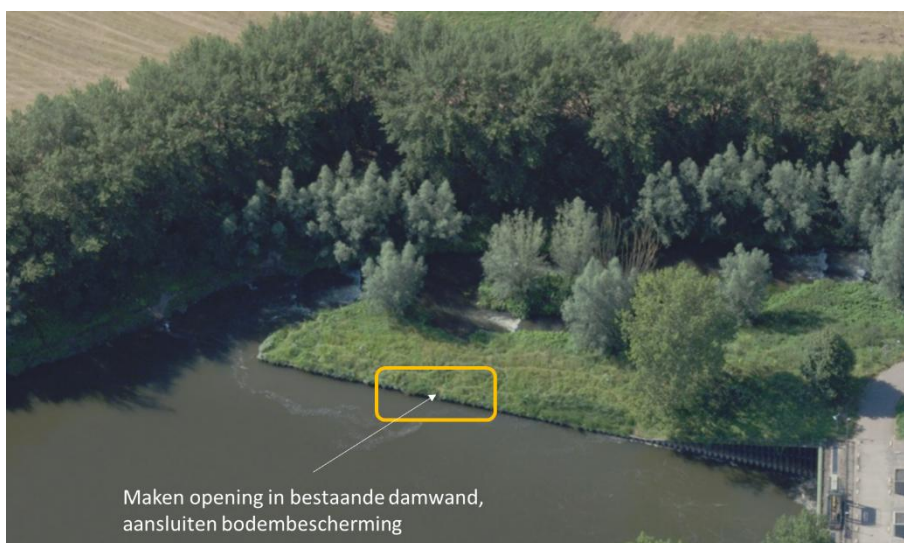
Figuur 4-15 Indicatie locatie uitstroom, kruising met bestaande oeverbescherming.

De nieuwe locatie van het uitstroomwerk kruist de bestaande damwand die aanwezig is als oeverbescherming. Deze dient onderbroken te worden en aan worden gesloten op de achterliggende bekkens. Dit kan door het (deels onder water) afbranden van de bestaande damwand. De vormgeving van de uitstroomopening volgt uit het hydraulisch ontwerp. De bodembescherming moet hierop worden aangesloten. De hoogte van de oever is orde NAP+17,7m (en hoger). Dit komt overeen met een benedenwaterstand die 60 d per jaar wordt overschreden. De bekkens kunnen hierop worden aangesloten in de profilering. Zie ook Bijlage 1.

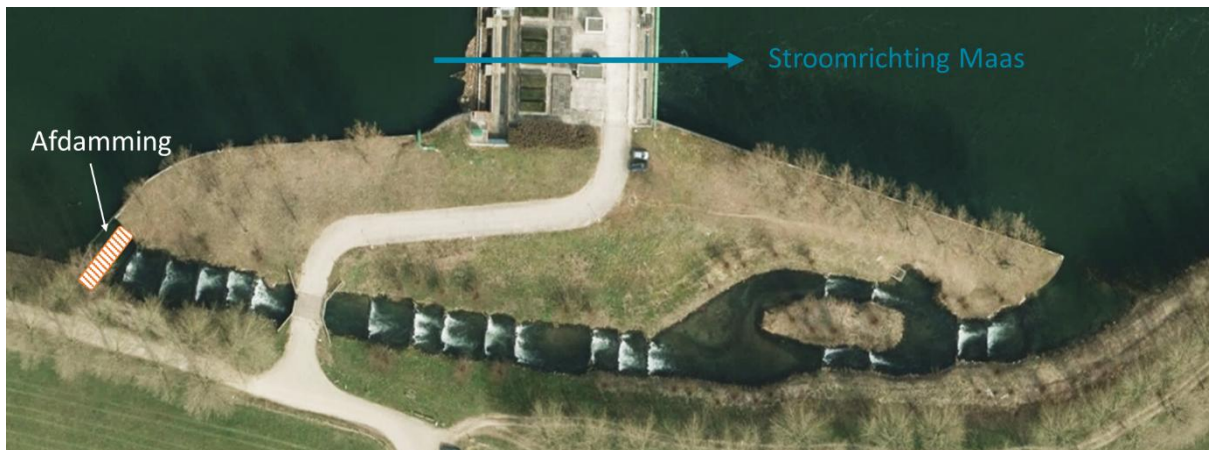
Figuur 7-1 Fase 1: Bovenstrooms afdammen

Om de bouwwerkzaamheden van het inlaatwerk, bekkens en drempels in den droge te kunnen uitvoeren is het noodzakelijk om de vispassage bovenstrooms van het inlaatwerk tijdelijk af te dammen. De afdamming kan gemaakt worden met een damwand/kleidam tussen de bestaande oevers, zodat een waterdichte verbinding gerealiseerd kan worden.

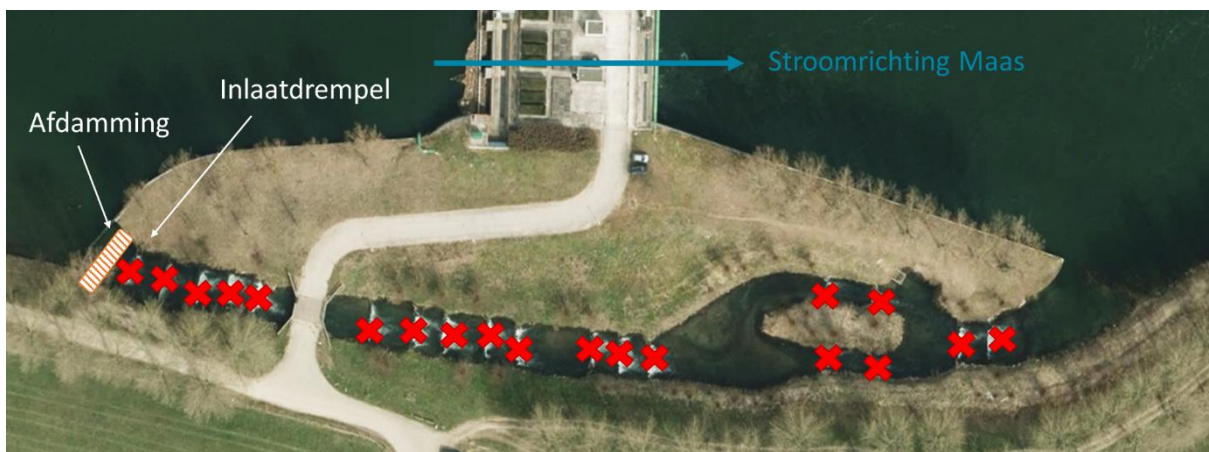
Figuur 7-2 Fase 2: Inlaat en drempels verwijderen

Wanneer de vispassage is afgedamd is kan de constructie van het inlaatwerk en de drempels gesloopt en verwijderd worden. Indien nodig kunnen delen van de vispassage daarvoor plaatselijk worden drooggelegd. De vrijkomende materialen (houten damwanden) worden niet hergebruikt in het project en kunnen afgevoerd worden. In totaal worden er 22 drempels verwijderd.

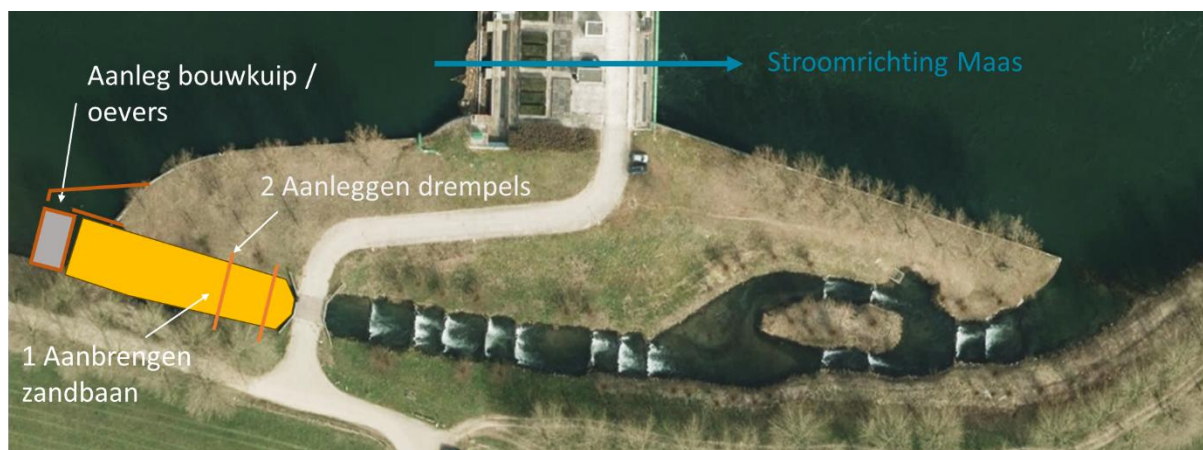
*Figuur 7-4 Fase 4a: aanleg nieuwe inlaat (bouwkuip) en zandbaan t.b.v. aanbrengen drempels*

Voor het nieuwe inlaatwerk kan de bouwkuip worden gemaakt. Daarnaast kan een zandbaan worden gemaakt in de bedding van de vispassage om vanaf hier de drempels aan te brengen (heiwerkzaamheden).

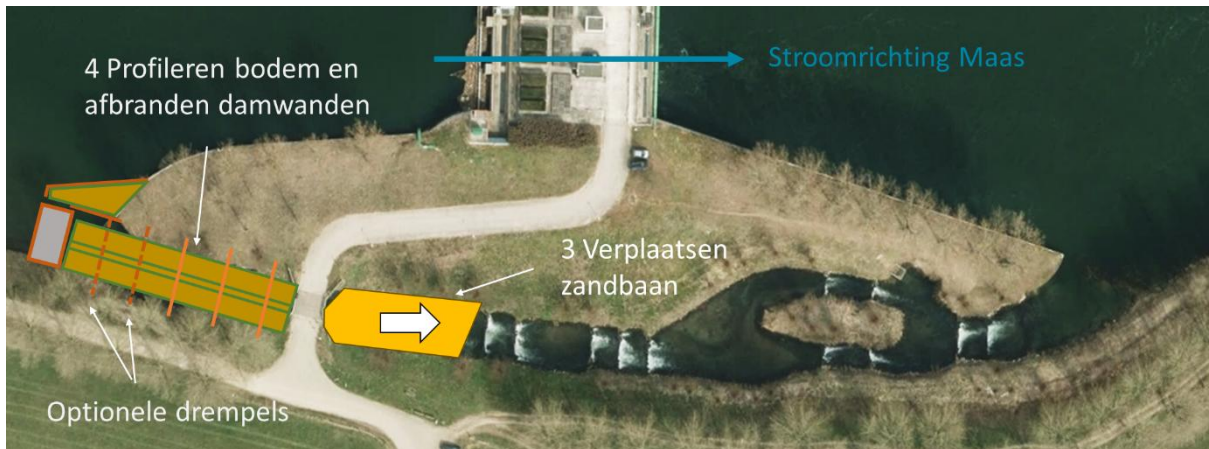
*Figuur 7-5 Fase 4b: verplaatsen zandbaan, profileren eerste deel, afbranden damwanden*

Na het plaatsen van de drempels kan het betreffende deel worden geprofileerd en kan de damwand op de goede hoogte worden afgebrand.

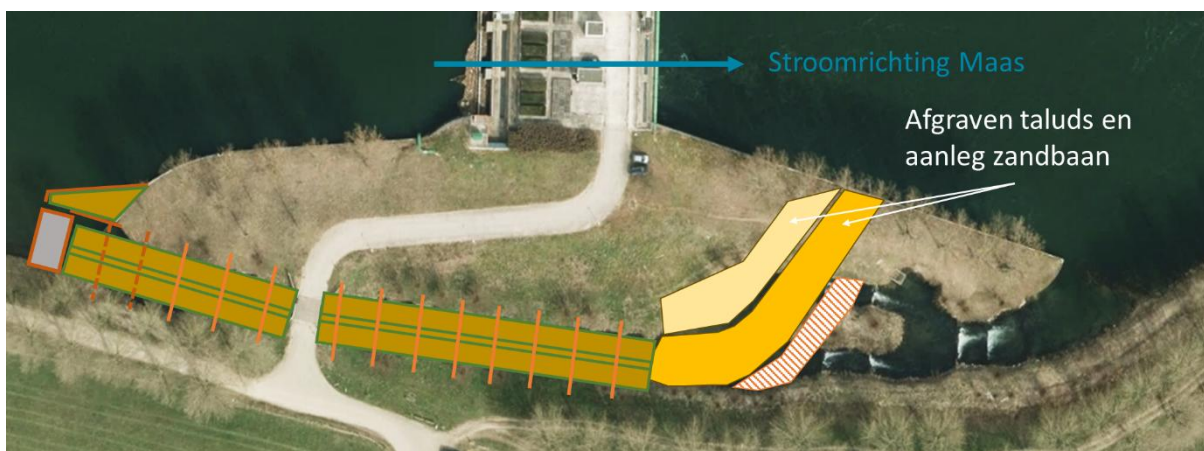
*Figuur 7-7 Fase 6: Afgraven en aanleg zandbaan benedenloop*

Het nieuwe tracé van de bekkens moet worden afgegraven uit het huidige maaiveld. De vrijkomende grond kan gebruikt worden om de afdamming benedenstrooms te verbreden en de taluds volgens het ontwerp aan te leggen. Over het tracé van de benedenloop wordt een zandbaan aangelegd t.b.v. aanbrengen van de drempels.

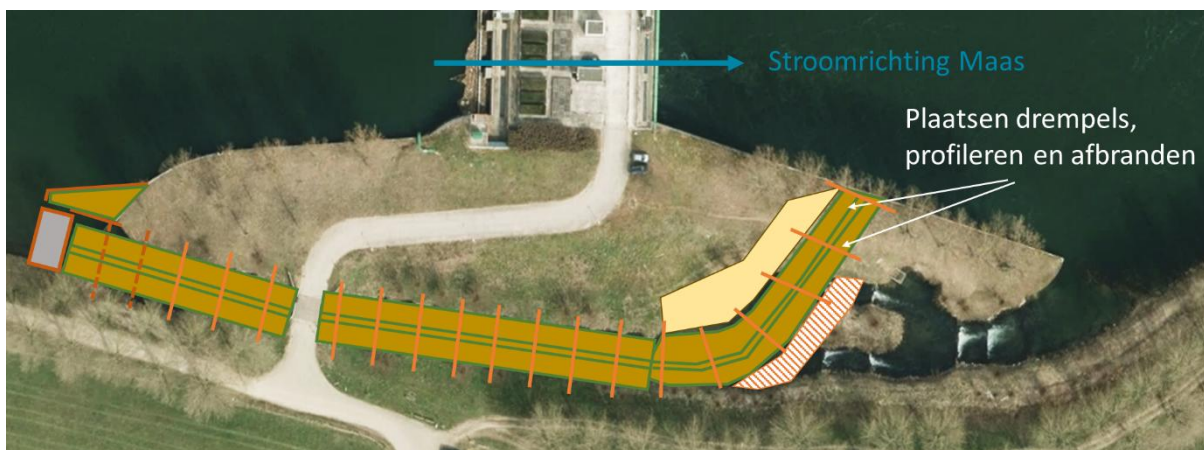
*Figuur 7-8 Fase 7: Bodem laatste bekkens profileren*

Na aanleg van de zandlaag kunnen de drempels worden aangelegd en kan de grond geprofileerd worden. De uitstroomopening blijft nog gesloten.

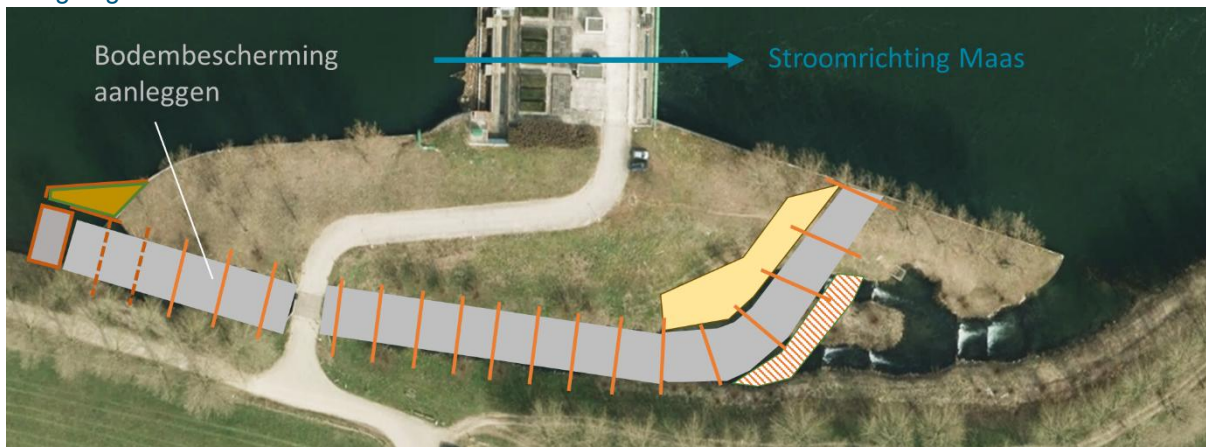
Figuur 7-9 Fase 8: Aanbrengen bodembescherming in bekkens, afwerken drempels

In de nieuwe bekkens kan de bodembescherming worden aangelegd. Deze bestaat uit een geotextiel, filterlaag en een laag stortsteen (gradering 10-60kg). De drempels worden met stortsteen aangestort, vastgelegd met beton.
