Kleurverkenning naar de afwerkinggeschiedenis  
Groot- en Klein Heidekamp  
te Schaarsbergen

## Kleurhistorische verkenning Groot- en Klein Heidekamp

Het onderliggende rapport is een verzameling van alle onderzoeken, uitgevoerd aan het exterieur van de verschillende gebouwen. In enkele gevallen is ook het interieur verkend.

December 2017

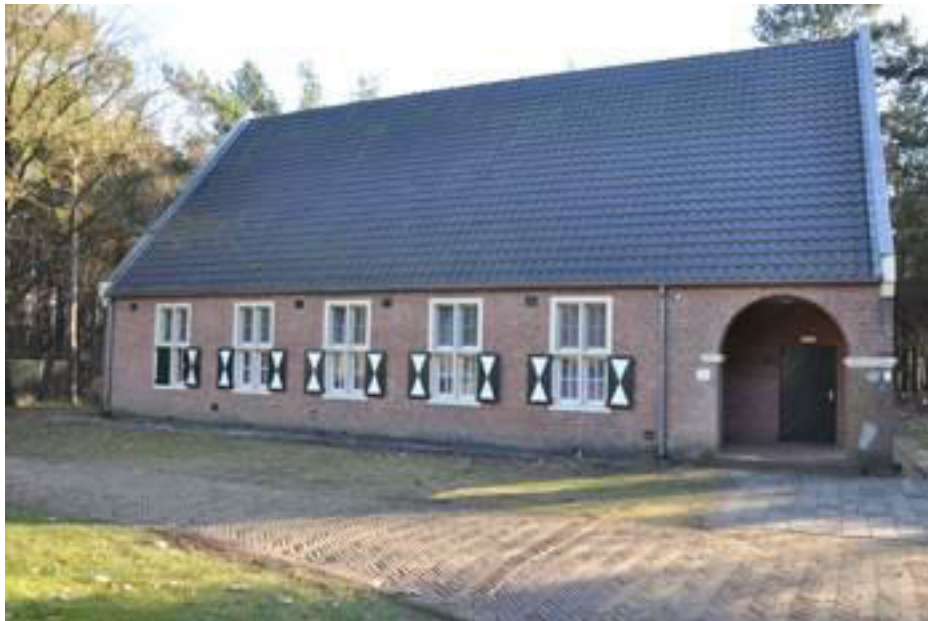
Gebouw 2

Gebouw 2, 3 alleen geïnventariseerd. Geen historische lagen meer aanwezig op de luiken.

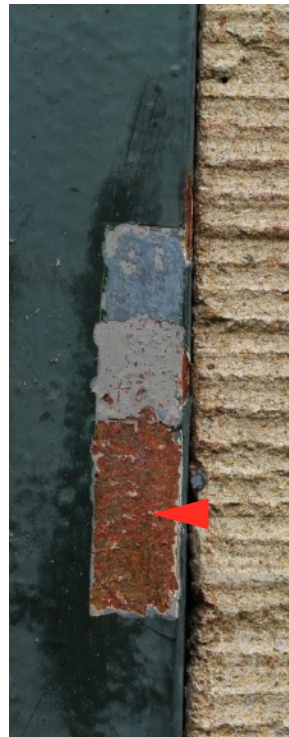
Ook hier als eerste afwerking een grijze zandloper op de luiken met een grijs geschilderde achterkant. De deur is niet oorspronkelijk.

laagopbouw zandloper luik

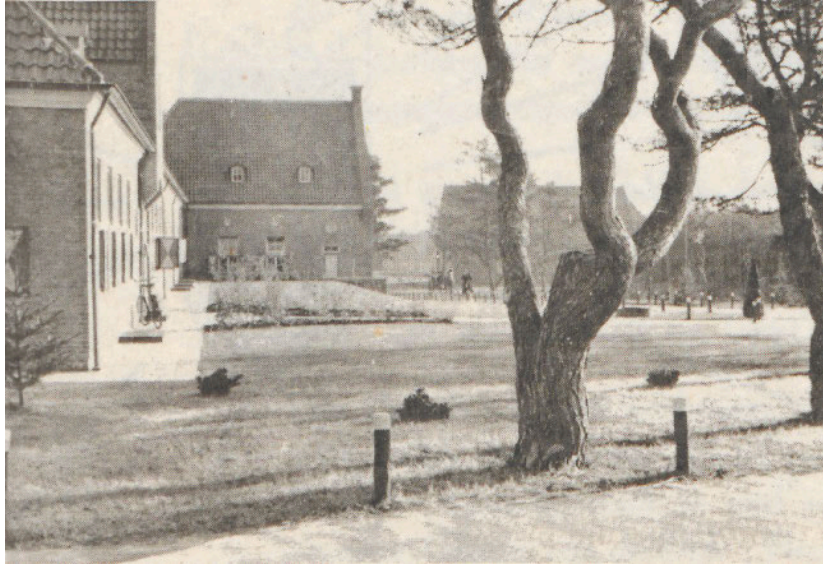
Gebouw 10

Historische foto van gebouw 10 laat wel een afwerking met zandloper zien op de luiken. Kleur is onbekend.

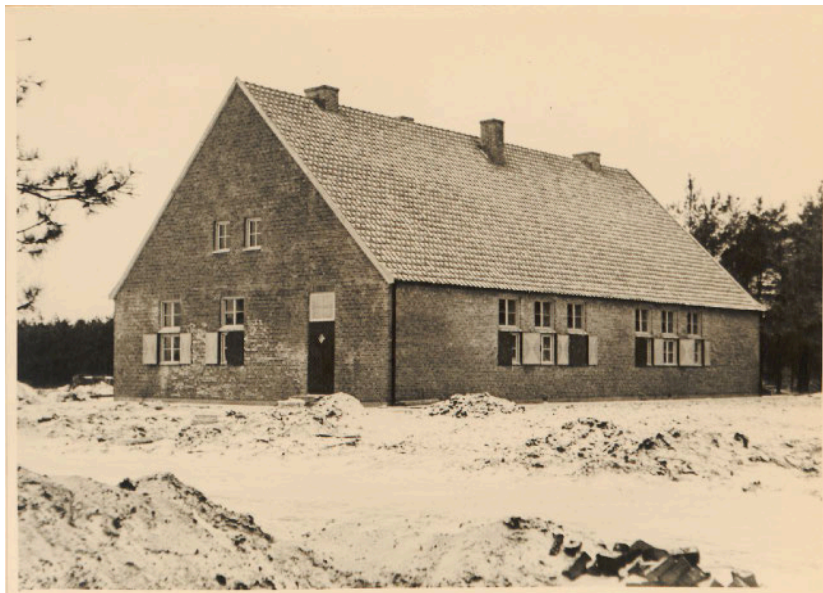
Gebouw 16

Historische foto van gebouw 16 laat wel een afwerking met zandloper zien op de luiken. Kleur is onbekend.

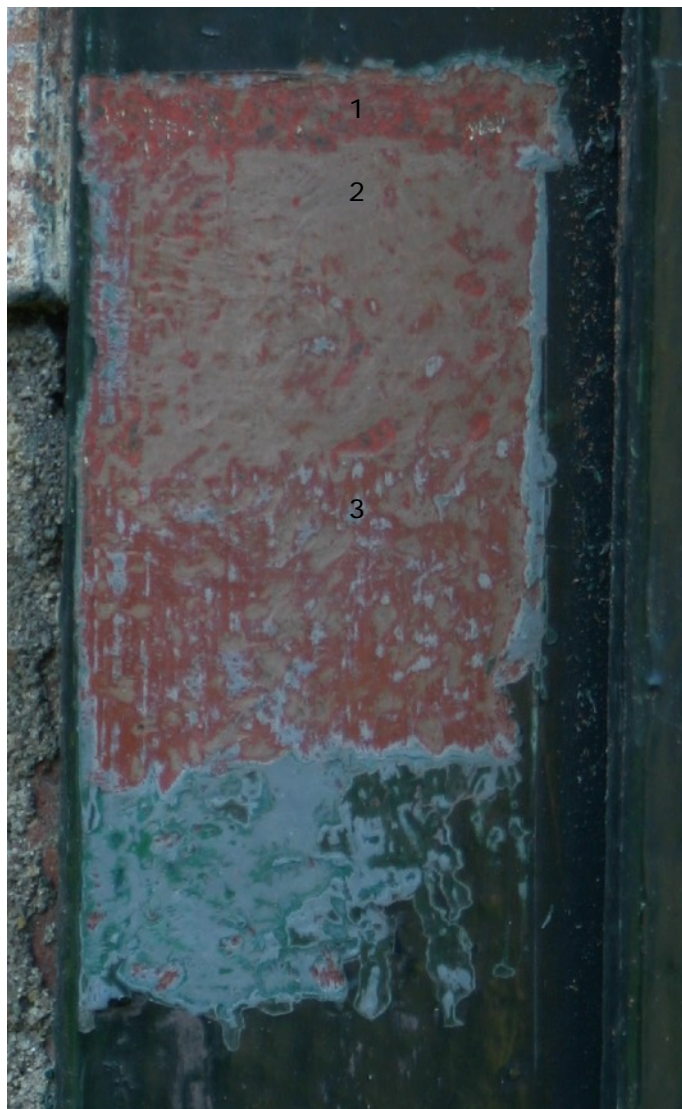
Op de linker foto zien we op het stalen kozijn als eerste op een oranje menelaag(1), een bruingrijze afwerking(2), gevolgd door een rode(3) afwerking. Hierna een aantal grijzen en groenen. Dit herhaalt zich ook op de achterzijde van de luiken, dus wanneer ze gesloten zijn. Niet overal is deze laagopbouw meer goed terug te vinden. De voorzijde is voorzien geweest van een zandlopermotief. Het groen is alleen maar te zien als kleine resten en was lichtgroen van kleur en het wit was oorspronkelijk meer beige. De beide eerste afwerkingen(2 en3) zijn resp. goede gemiddelde kleurimitaties van het gestucte kalk en de omliggende baksteen.

Het is niet helemaal duidelijk of 2 of 3 nu in het zicht waren bij de groene zandloper. Op de historische foto is hier een donkere afwerking te zien. Het zou dus kunnen dat het rood in het zicht was..

Zie voor conclusie elders in rapport(blz.42)

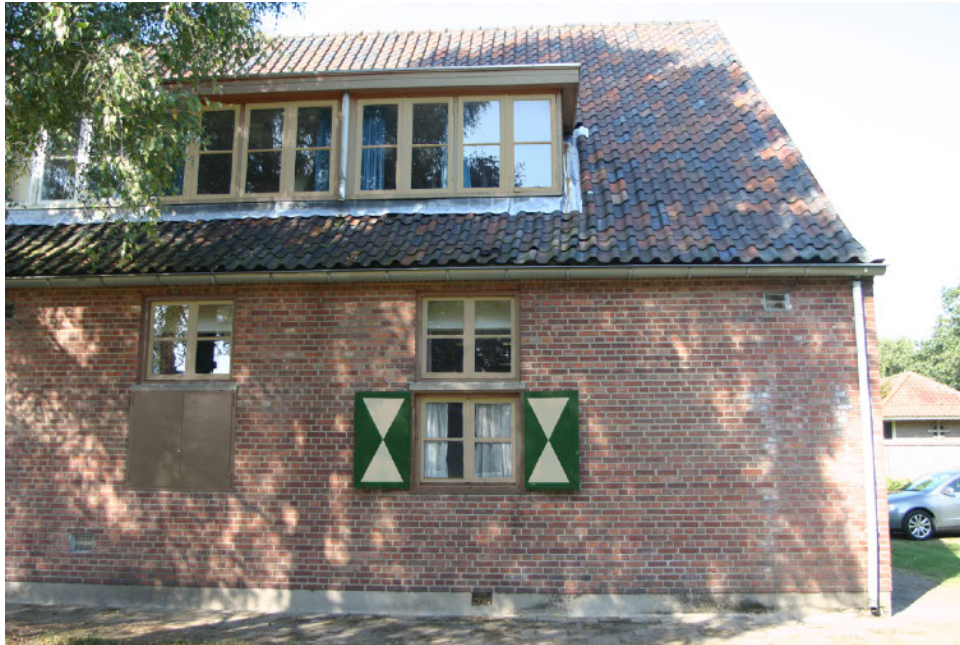
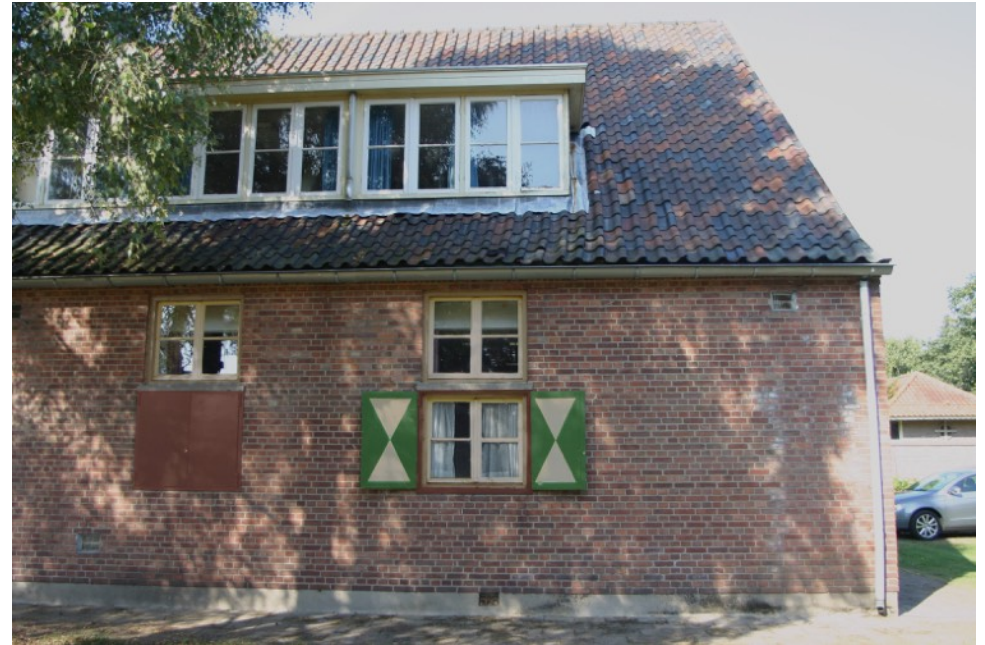
Links het voorstel van 2009. Rechts het nieuwe voorstel, ontstaan door de nieuwe inzichten. De latere toevoeging van de koekoek is in de kleurstelling meegenomen.

**NB: Een nieuwe kleurstelling staat in de afwerkinglijst aan het eind van dit rapport vermeld.**

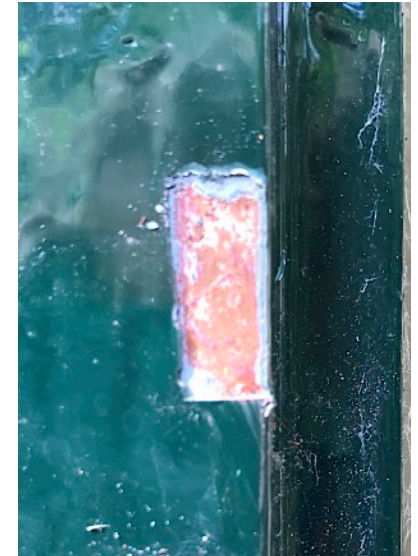
Op de luiken van gebouw 33 zijn resten van een rode zandloper  
aangetroffen.

Gebouw 33 resten rode zandloper

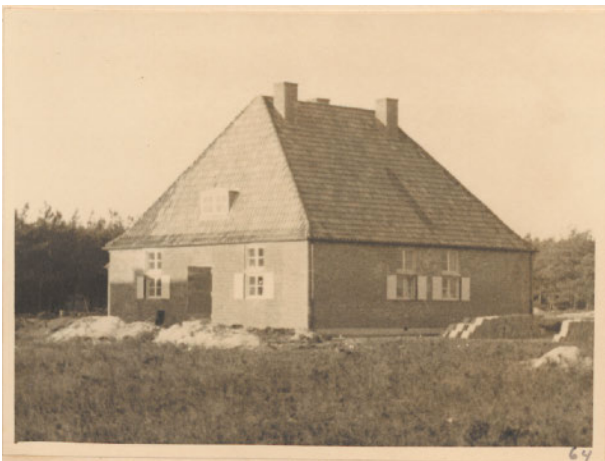
Gebouw 22

Historische foto's gebouwen 22, 23, 26 laten naar alle  
waarschijnlijkheid geen zandlopers op de luiken zien. Hier alleen een  
omranding.

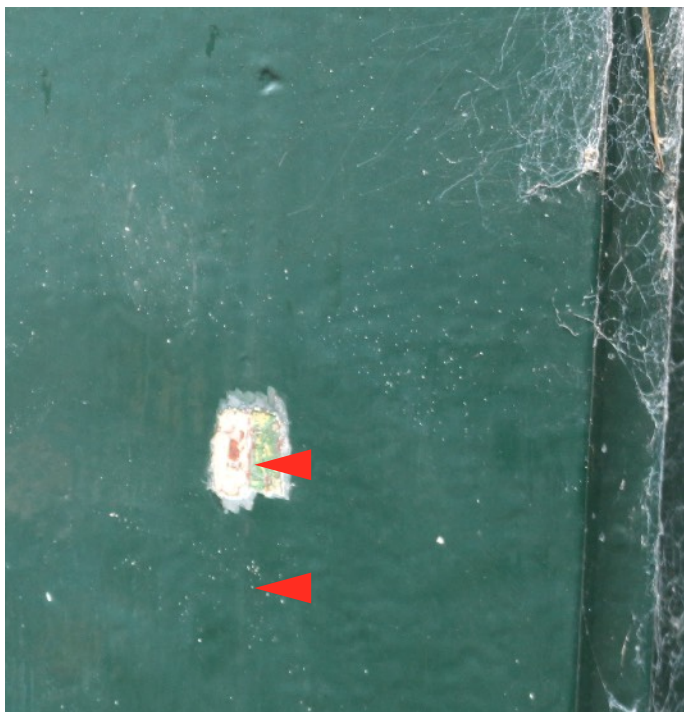
Gebouw 35

Op sommige luiken van gebouw 35 en 36 zijn resten van een groene omranding aangetroffen. De randen van de oorspronkelijke omranding tekenen zich in strijklicht nog af. Gebouw 38 alleen verkend. Geen historische lagen meer aanwezig op de luiken.

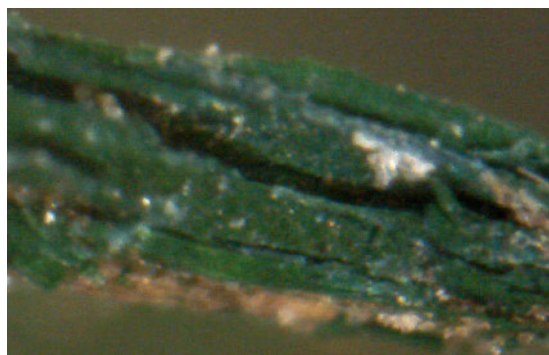
deur

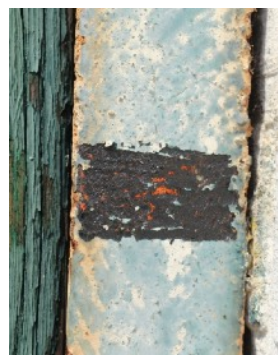
stalen kozijnen

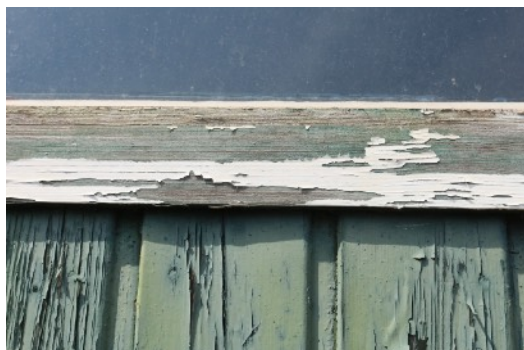
groene resten op ramen

De deuren hebben steeds een groene afwerking gehad, waarbij de ramen ook groen geschilderd waren. De stalen kozijnen en de klinken waren hierbij zwart geschilderd.

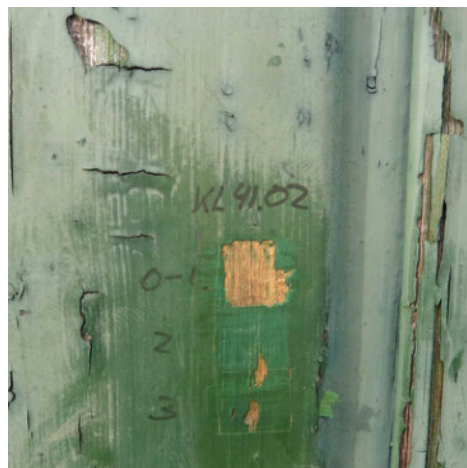
kleurtrapje deuren

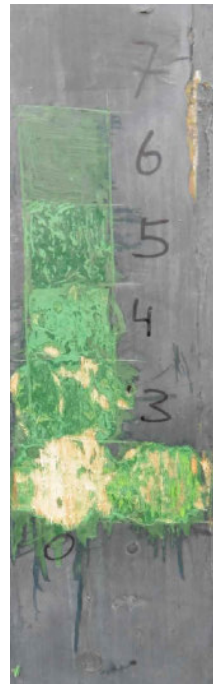
kleurtrap geb.47 deuren

De deuren hebben steeds een groene afwerking gehad, waarbij de ramen ook groen geschilderd zijn. De stalen kozijnen en de klinken waren hierbij zwart geschilderd. De windveren hebben ook nog groene verfresten.

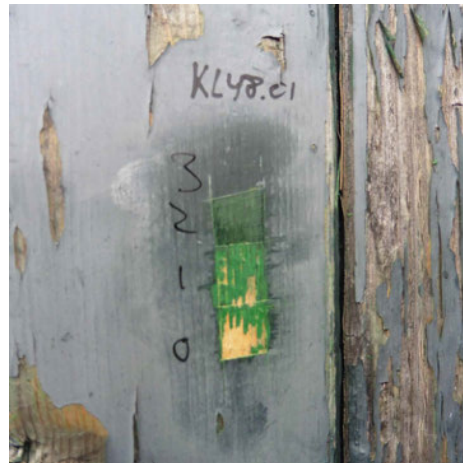
kleurtrap geb.48 deuren

De deuren hebben steeds een groene afwerking gehad, waarbij de ramen ook groen geschilderd waren. De stalen kozijnen en de klinken waren hierbij zwart geschilderd.

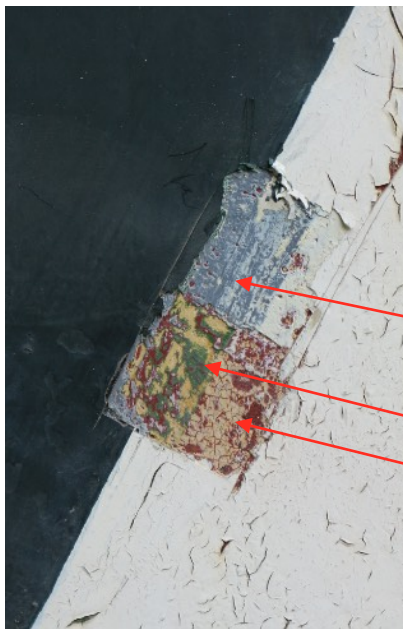
Hier zijn resten van een groene zandloper aangetroffen. Op een meniel laag is eerste een witte grondering aangebracht. Hierop de licht beige achtergrondkleur met hierop de lichtgroene zandloper. Hierop een rode menie, een witte achtergrond en een grijze zandloper. Hierna volgen 4 witte achtergronden met donkergroene zandlopers

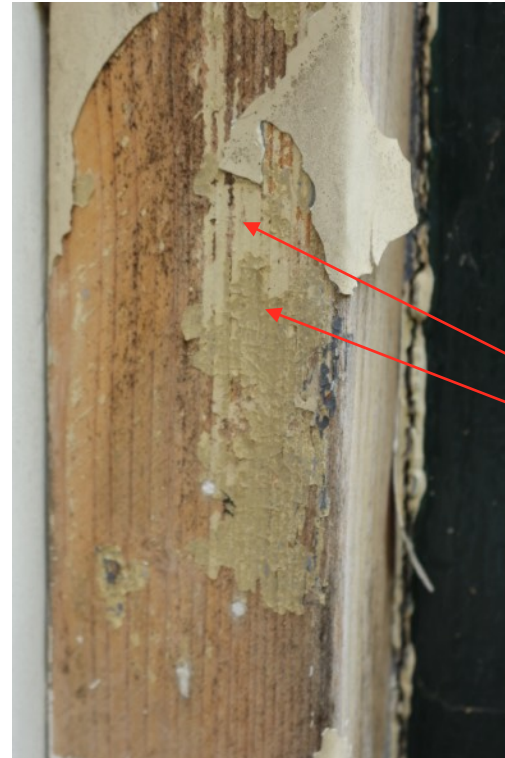
verfresten en doorsnede raamhout

Op de houten kozijnen de beige afwerking als eerste en op de ramen een gebroken wit.

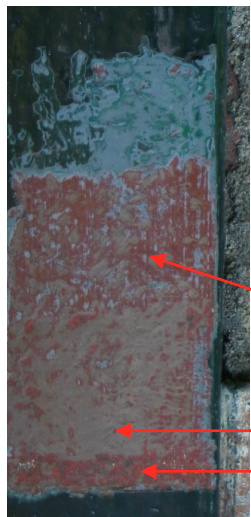
kleurtrap en doorsnede stalen kozijn

Op de stalen kozijnen op de menielaag als eerste de donkerbeige grondkleur met daarop nog resten van de rode afwerking.

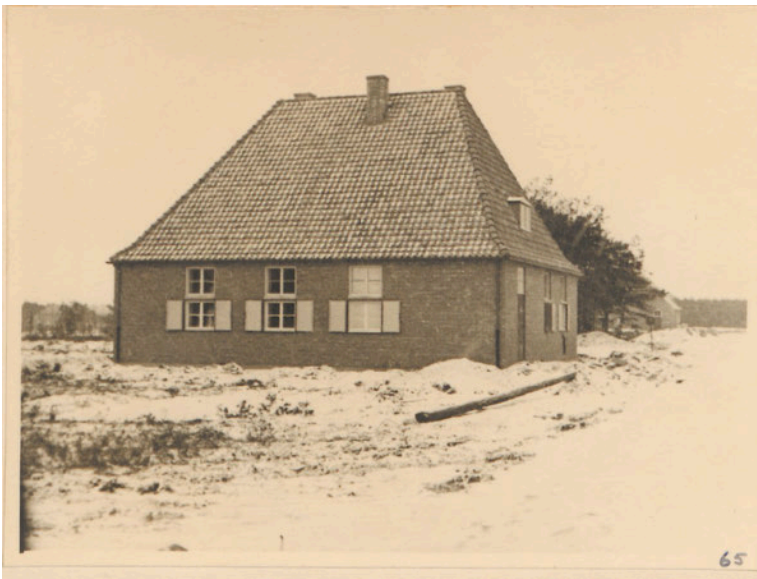
Gebouw 62

Historische foto's gebouwen 62 laat naar alle waarschijnlijkheid geen  
zandlopers op de luiken zien. Hier alleen een omranding.

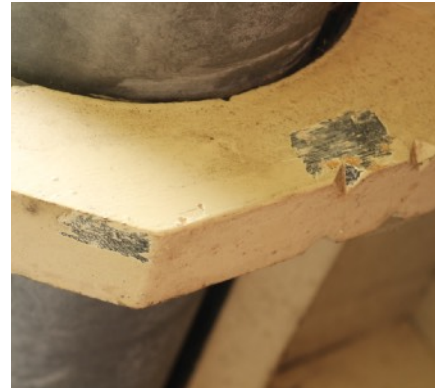
console's goot

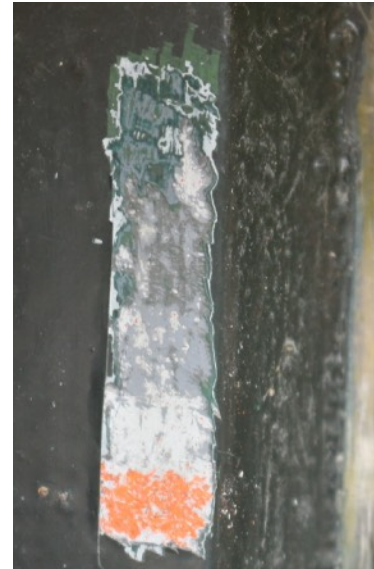
kleurtrap raam

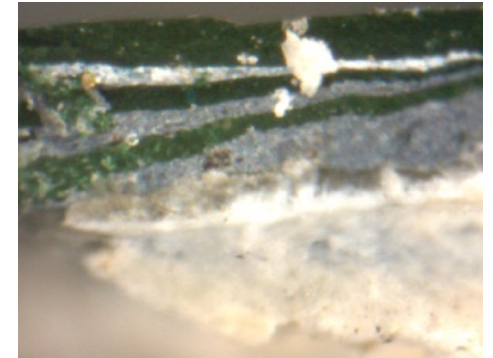
laagopbouw raam

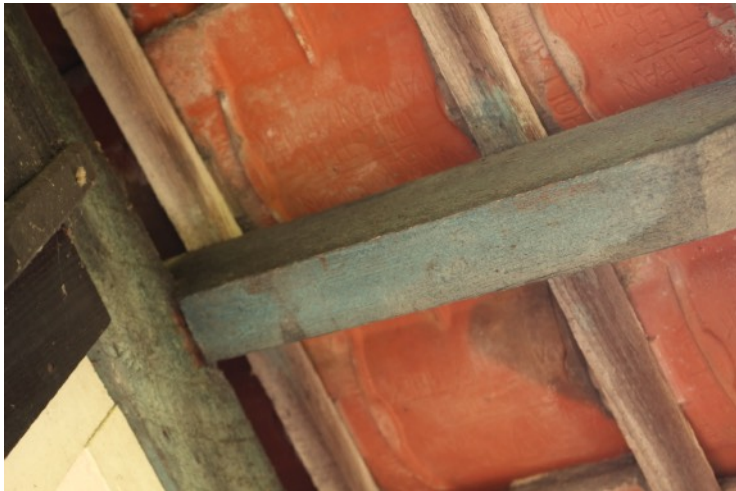
gebinten

Houtwerk heeft nog sporen van een groene afwerking. Niet duidelijk is of dit de oorspronkelijke afwerking is geweest.

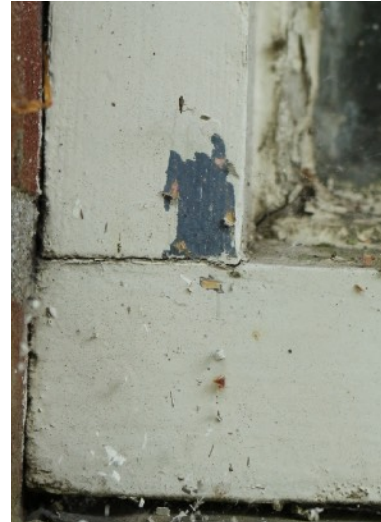
Op beide gebouwen een grijze afwerking op alle geschilderde onderdelen. Hetzelfde als bij gebouw 75.

kozijnen P1

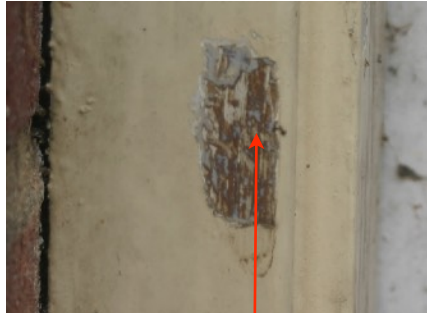
kozijn

Onder een viertal overschilderingen, zien we bij de kozijnen, dat de eerste afwerking bruin op een grijze grondering is geweest.

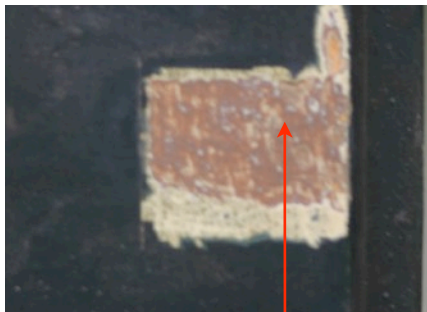
luik

Ook bij de gesloten toestand van de luiken is dit zo geweest. Ogenschijnlijk een iets lichtere variant. Dit is bij de andere bebouwing op het terrein nog niet eerder aangetroffen. Mogelijkheid is, dat dit ketelhuis op een schuur moest lijken? En dat daarom alle houtwerk, gelijk aan schuur, bruin moest zijn?

De luiken in geopende toestand hebben als eerste afwerking een grijs gehad en daarna een beige. Pas daarna is er een zandlopermotief toegepast.

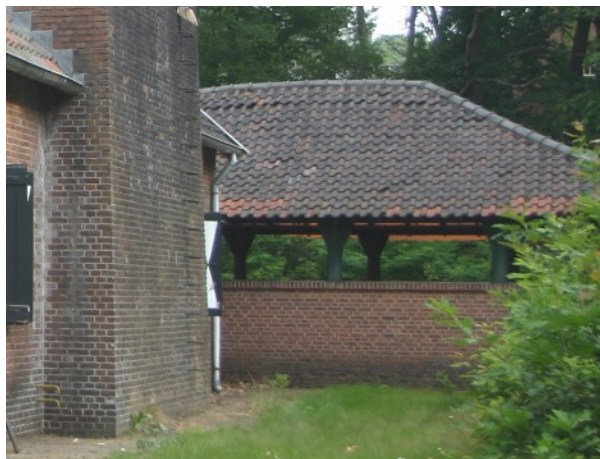
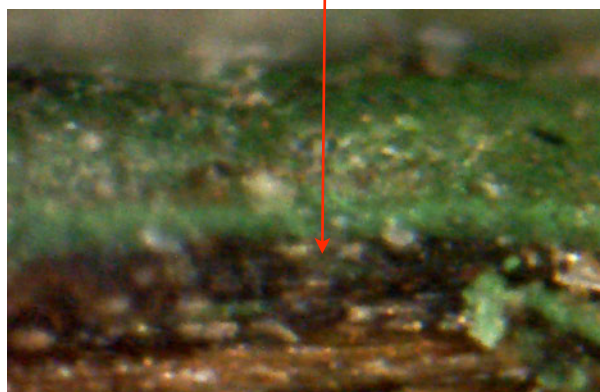
Het nu groen geschilderde geraamte van de schuur heeft eerst een bruine, transparante afwerking gehad. Bij een sterke vergroting van de verflagen is te zien dat onder de huidige groene laag, zich een bruine afwerking bevindt (onderste foto)

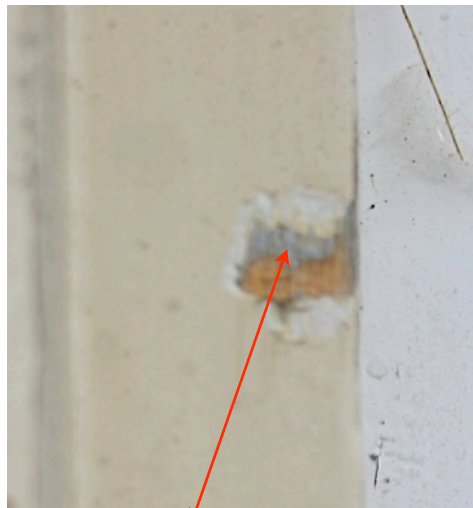
De raampartij uit de 50-jaren heeft als eerste afwerking een grijs gehad met witte ramen. Het hekwerk was in die periode zwart.

grijs als eerste afwerking op het kozijn

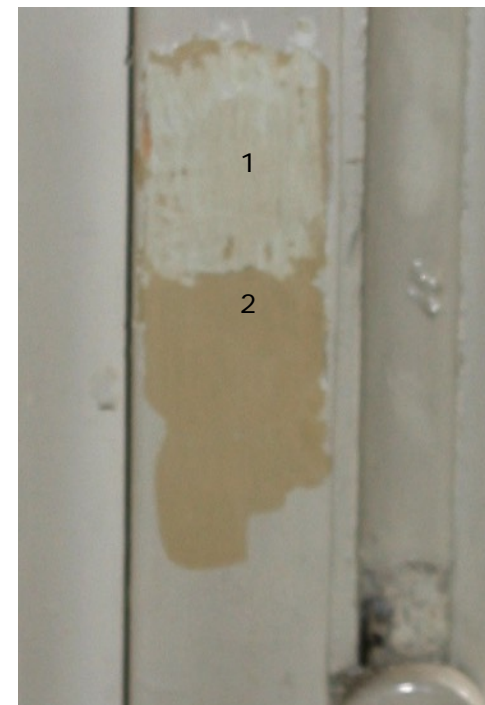
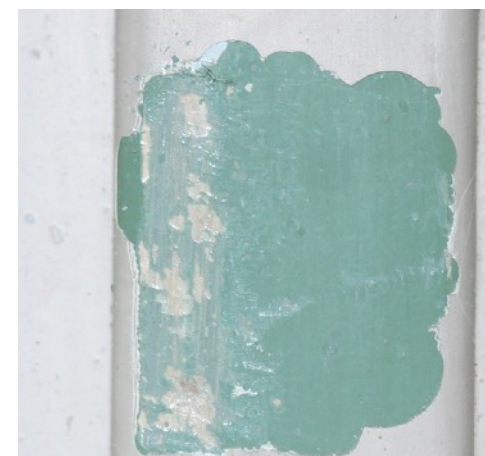
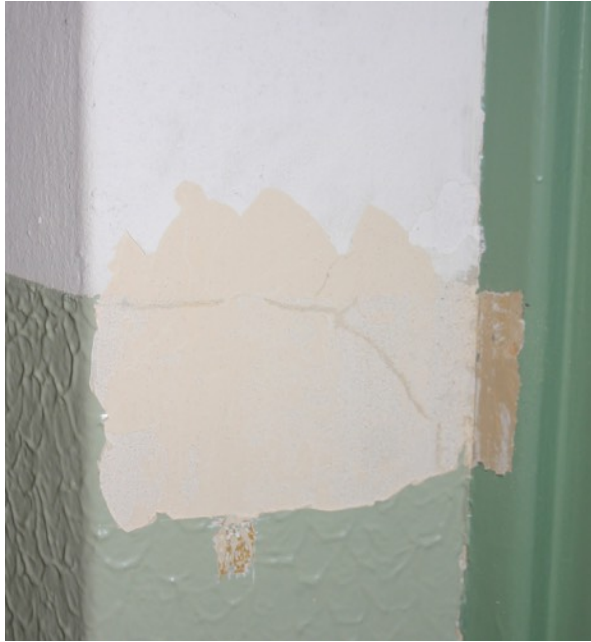
Als eerste afwerking is op kozijnen een warmgrijze kleur aangetroffen. De deuren lijken een tint lichter. Hierop een stevige beige kleur, waarbij de deur iets geler afgewerkt lijkt. Hierna volgt nog een licht grijze en een donkergrijze afwerking en de huidige. De muren waren bij de eerste afwerkingen gekalkt op een glad afgewerkte stuc laag. De eerste kleur is een zachtgele en de tweede is een lichtbeige kalkachtige laag.

Bij de kastdeuren zijn ook de eerste twee afwerkingen te zien. De binnenzijde is daarna niet meer geschilderd geweest.

In het toilet is de tweede afwerking weer het blauwgroen, wat ook als tweede aangetroffen is in Gebouw 10.

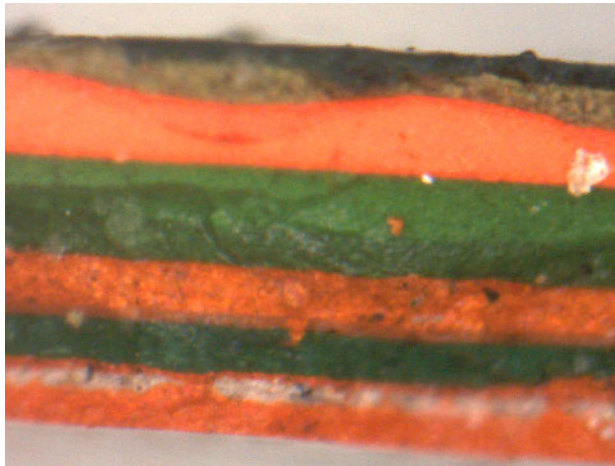
De afwerkingen op de luiken zijn zeer verstoord en bladderig.  
Er is een monster genomen van, hopelijk, het totale verfpakket.  
Op een menielag zien we als eerste afwerking een dunne, lichtgrijze afwerking.  
Hierop een aantal groenen, steeds met een menielag er onder.

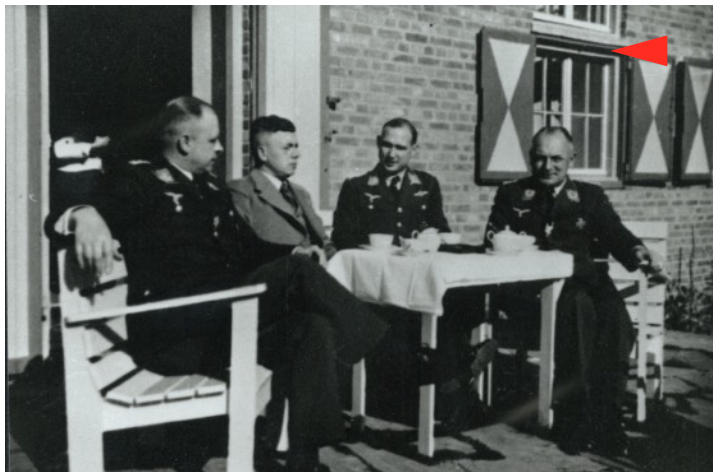
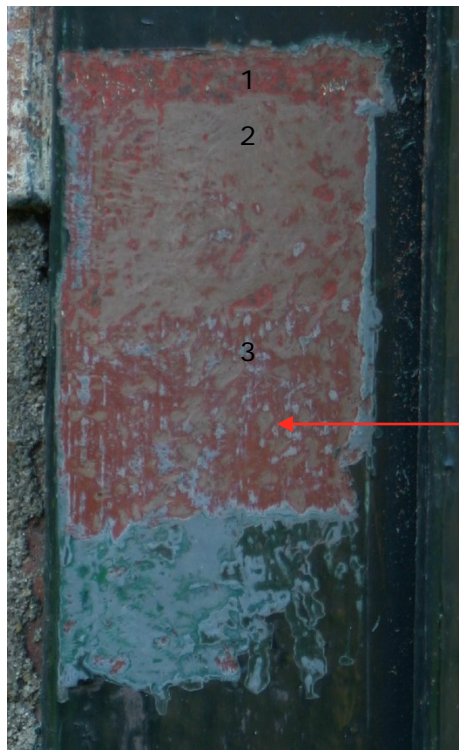
In 2009 waren er tijdens de kleurhistorische verkenning nog geen historische foto's voorhanden. Deze laten nu zien dat de stalen kozijnen en de achterzijde van de luiken een donkere kleur hebben. In de stratigrafie werd eerst aangenomen dat de beige kleur(2) de eerste afwerking zou zijn. Het lijkt er nu op dat de rode kleur(3) de eerste afwerking moet zijn. Deze geeft op de historische foto's wel zo'n donkere kleur. De beige kleur zal dan waarschijnlijk een grondkleur geweest zijn

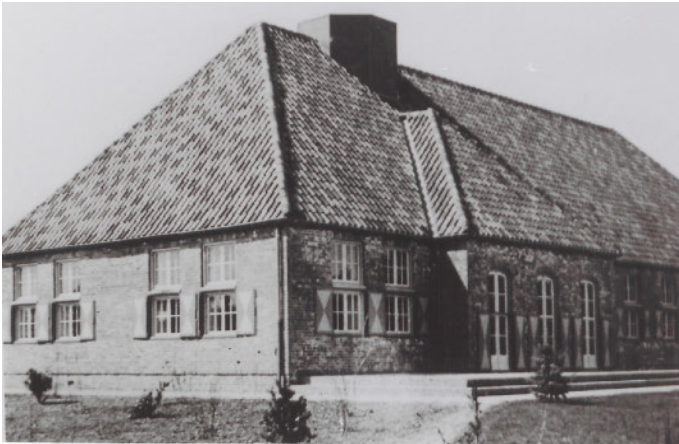
Gebouw1-3

Van enkele gebouwen zijn historische foto's voor handen. Deze bevestigen de gevonden luik-afwerking.

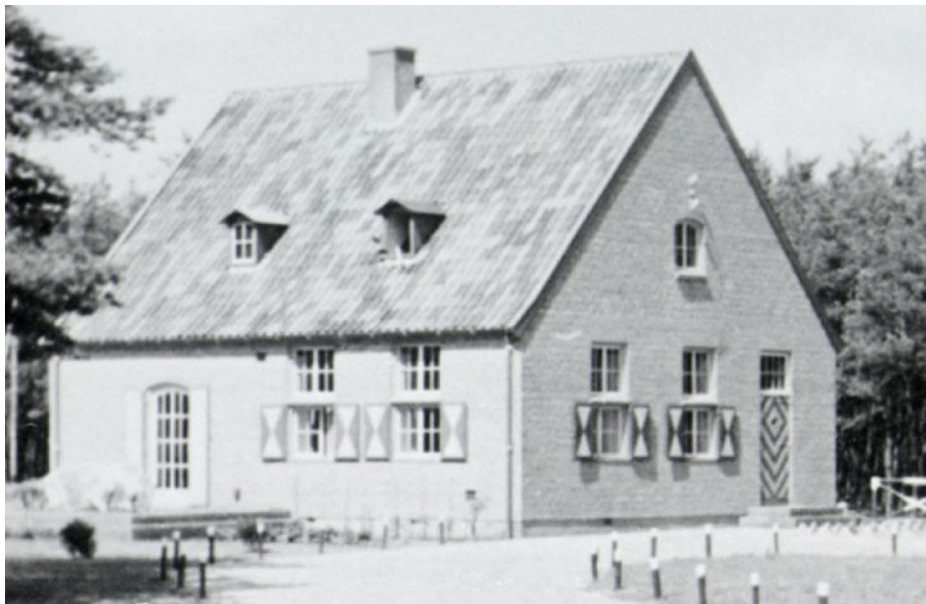
Op de historische foto's is te zien dat er kleurschakeringen in de dakbedekking te zien is.  
De vraag kwam naar voren of dit misschien geschilderd is geweest.  
Er is wel een kwaststreep zichtbaar en er zijn kleurverschillen, maar het lijkt zeker geen verf te zijn.
