Onderhoudsrapportage	07354-5142PA-13-NVZ-0925-FAC
Naam	Jongerencentrum Tavenu
Adres	Taxandriaweg 13
Postcode	5142PA
Plaats	Waalwijk
Datum	24 september 2025
Status	Akkoord

Onderhoudsrapportage

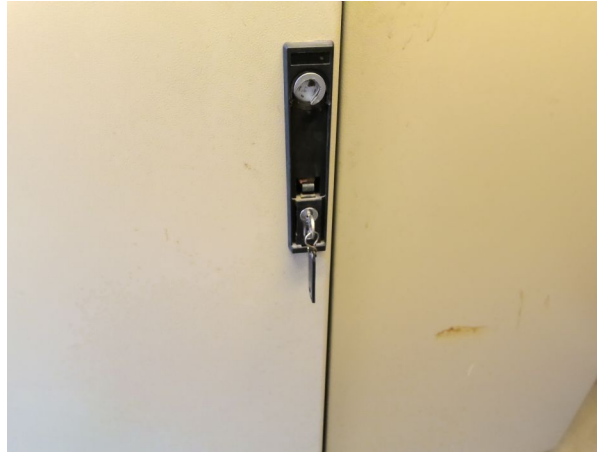
Regelkast 5142PA130019

Regelkast - Kastdeuren sluiten goed af i.v.m. stof en brandveiligheid

Regelkast niet meer af te sluiten hendel van de deur ontbreekt

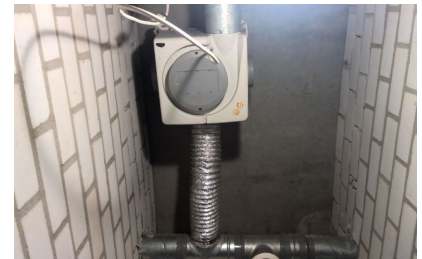
Boxventilator 5142PA130003

Uitvoerende technicus	Nicky van Zundert
Fabrikant / type	Bergschenhoek / Rovent 5
Fabricage nummer	Onbekend
Bouwjaar	1956
Gebouw	Jongerencentrum Tavenu
Etage	BG
Ruimte	Opslagruimte
Ten behoeve van	Studio 1

Algehele staat boxventilator	Akkoord
Elektrische aansluiting boxventilator	Akkoord
Trillingen en geluid	Akkoord
Filter boxventilator	Akkoord

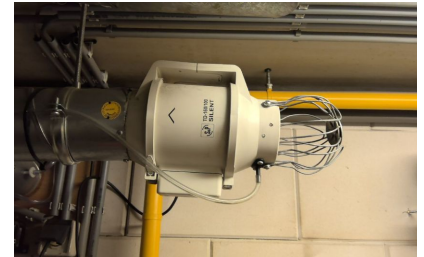
Boxventilator 5142PA130018

Uitvoerende technicus	Nicky van Zundert
Fabrikant / type	S&P / TD-160/100 N
Fabricage nummer	1003731983
Bouwjaar	2015
Gebouw	Jongerencentrum Tavenu
Etage	1
Ruimte	Stookruimte
Ten behoeve van	Stookruimte

Algehele staat boxventilator	Akkoord
Elektrische aansluiting boxventilator	Akkoord
Trillingen en geluid	Akkoord
Filter boxventilator	Akkoord

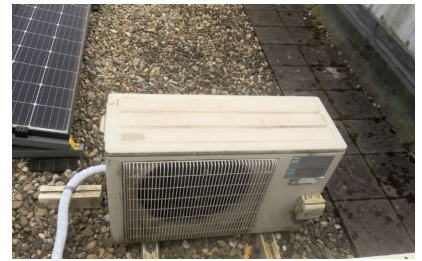
Identificatie code**A10543149 109**

Merk	Mitsubishi
Type	Onbekend
Koel vermogen	kW
Bouwjaar	-1
Serienummer	Onbekend

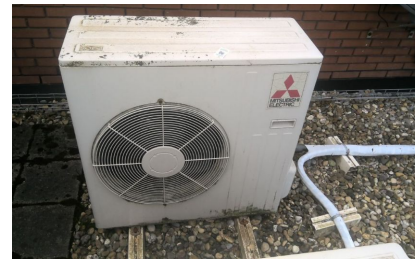
Identificatie code**A1754314 09**

Merk	Mitsubishi
Type	SUZ-KA71VA
Koel vermogen	kW
Bouwjaar	-1
Serienummer	Onbekend

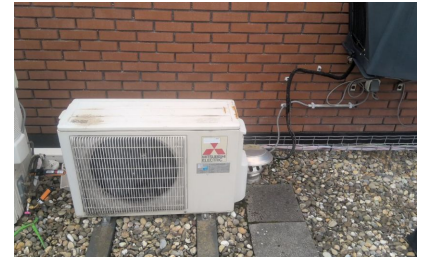
Identificatie code**4282-11-047-003**

Merk	Mitsubishi
Type	MXZ-2B40VA
Koel vermogen	kW
Bouwjaar	2011
Serienummer	1003166T

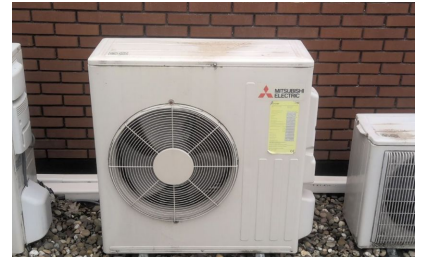
Identificatie code**4282-11-057-002**

Merk	Mitsubishi
Type	SUZ-KA60VA6
Koel vermogen	kW
Bouwjaar	2018
Serienummer	8702662

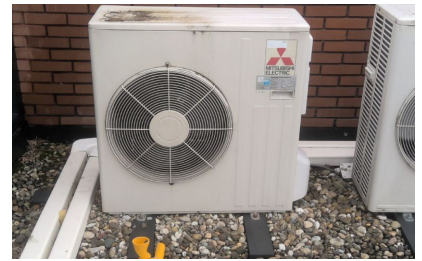
Identificatie code 4282-11-047-001

Merk	Mitsubishi
Type	SUZ-KA60VA2
Koel vermogen	kW
Bouwjaar	2010
Serienummer	exp 03298

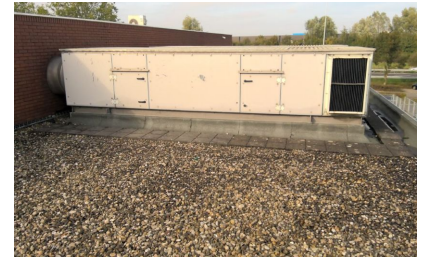
Luchtbehandelingskast Bink 5142PA130012

Geen dakrand beveiliging aanwezig kans op valgevaar hier graag een dakrand beveiliging plaatsen

Uitvoerende technicus	Nicky van Zundert
Fabrikant / type	NedAir / NKD 10.10
Bouwjaar	1995
Gebouw	Jongeren centrum Tavenu
Etage	Dak
Ruimte	Dak werkplaats
Ten behoeve van	Luchtbehandeling

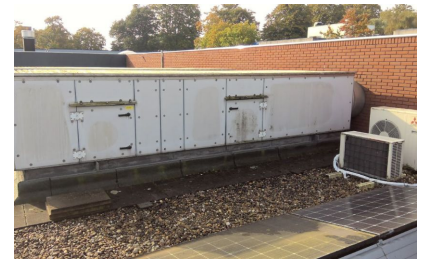
Luchtbehandelingskast Bink 5142PA130013

Geen dakrand beveiliging aanwezig kans op valgevaar

Uitvoerende technicus	Nicky van Zundert
Fabrikant / type	NedAir / NKD 10.10
Bouwjaar	1995
Gebouw	Jongeren centrum Tavenu
Etage	Dak
Ruimte	Dak werkplaats
Ten behoeve van	Luchtbehandeling

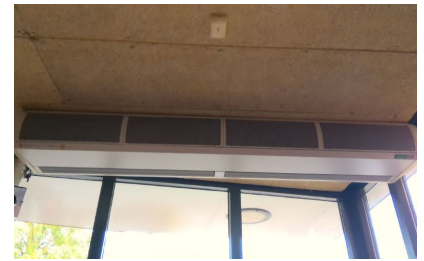
Luchtgordijn 5142PA130006

Uitvoerende technicus	Nicky van Zundert
Fabrikant / type	ECO power / Thermoscreen
Bouwjaar	1995
Gebouw	Jongerencentrum Tavenu
Etage	BG
Ruimte	Entree

Filter gereinigd	Akkoord
Warmtewisselaar gecontroleerd	Akkoord

Luchtgordijn	Meting
Uitblaastempratuur gecontroleerd	41 °C

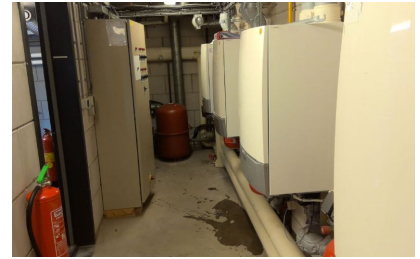
Stookruimte >130 kW 5142PA130021

Brandschakelaar aanwezig en benaming aangebracht	Akkoord
Brandschakelaar functioneel getest	Akkoord
Stookruimte schoon en geen brandbare materialen aanwezig	Akkoord
Stookruimte brandwerend en gasbellemerend afgewerkt	Akkoord
Verlichting in orde bevonden	Akkoord
EBI rapporten op locatie aanwezig	Akkoord
EBI (Eerste Bedrijfs Inspectie) op locatie aanwezig	Akkoord
Geldig Scios certificaat afgegeven en nog geldig	Akkoord
Logboek aanwezig	Akkoord

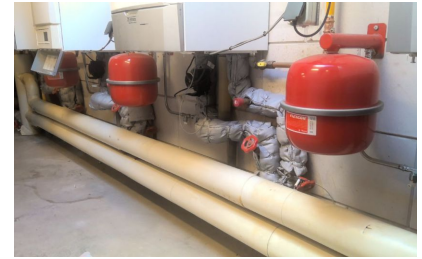
Verdeler 5142PA130002

Uitvoerende technicus	Nicky van Zundert
Bouwjaar	1995
Gebouw	Jongerencentrum Tavenu
Etage	1
Ruimte	Algemeen
Ten behoeve van	cv installatie

Verdeler gecontroleerd	Akkoord
Isolatie verdeler	Akkoord
Controle verdeler op lekkage	Akkoord
