# **Aanvullend onderzoek ecologie A2, A6 en A12 Midden-Nederland**

Aanvullend onderzoek ecologie naar vleermuizen en grote modderkruiper in het kader van de Omgevingswet

| Project: | 2023-1271 |
| Datum: | 7 februari 2025 |

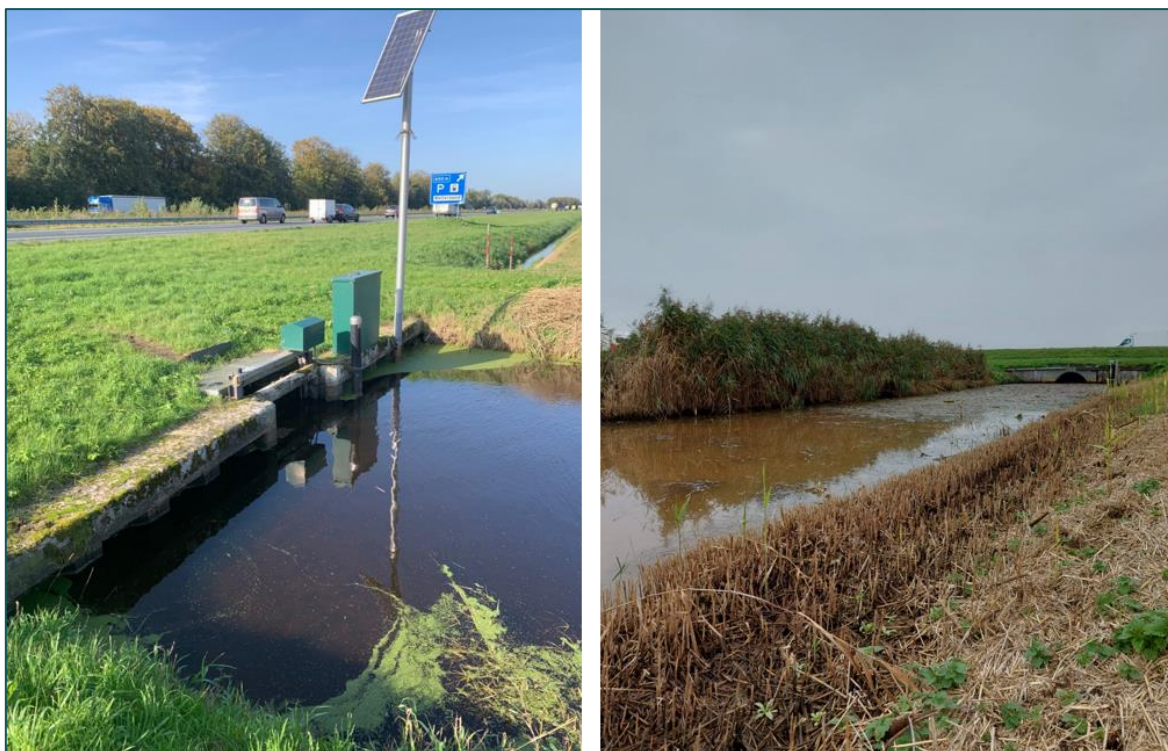
Figuur 3.2 Twee duikers waar e-DNA-monsters zijn genomen, links de Wellerzandtocht en rechts de Hannie Schafttocht.

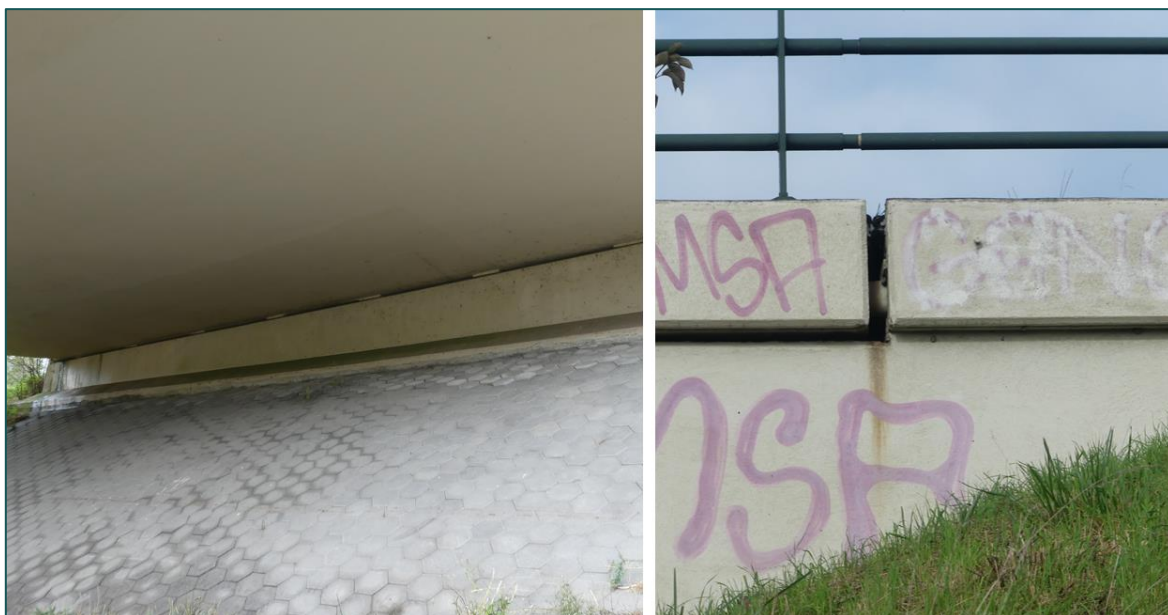
Voor het grootste deel van de kunstwerken geldt dat de onderzijde bestaat uit massief afgewerkte betonnen delen, zonder mogelijke invliegopeningen welke naar een ruimte in het kunstwerk kunnen leiden. In de hoek van het kunstwerk is bij dit type sprake van een horizontale spleet welke niet naar een verticale ruimte leidt en niet voorziet in een geschikte verblijfplaats. Bij sommige kunstwerken van dit type is aan de zijkant een opening aanwezig welke direct naar de voegovergang leidt. Echter bevinden deze openingen zich circa 1m boven het talud en is op deze taluds meestal begroeiing aanwezig van enkele tientallen centimeters hoog, waardoor deze openingen niet van de onderzijde aanvliegbaar zijn voor vleermuizen. Daarnaast bestaan deze delen uit glad beton met weinig houvast voor een vleermuis. Bovendien leiden deze openingen alleen naar een smalle ruimte onder de voegovergang, waar verstoringen door geluid en trillingen aannemelijk zeer nadrukkelijk aanwezig zijn door de dunne contactlaag met het wegdek. Ten slotte zij nog opgemerkt dat er bij geen van deze spleten uitwerpselen van vleermuizen of sporen van betreding zijn aangetroffen bij de openingen. Waar mogelijk is met zaklampen in openingen geschenen, maar er zijn geen vleermuizen en/of potentieel geschikte verblijfplaatsen gevonden. Om deze redenen kan de aanwezigheid van vleermuisverblijfplaatsen in dit type kunstwerken worden uitgesloten.

*Figuur 3.3 Links: voorbeeld van een kunstwerk (20G-003-0102) met massief afgewerkte onderzijde, met in de hoeken alleen een korte, horizontale ruimte welke niet geschikt is als verblijfplaats. Rechts: een opening bij de voegovergang die niet leidt naar een geschikte verblijfsruimte en niet aanveiligbaar is (kunstwerk 20G-308-01).*

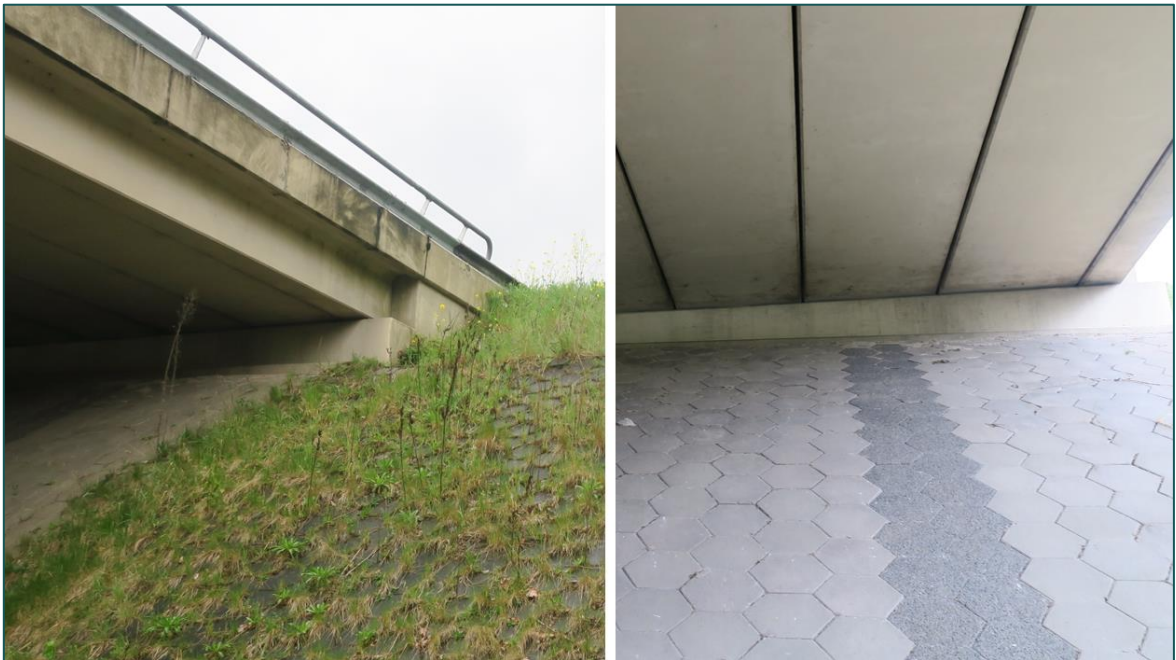
Het tweede type kunstwerken heeft ofwel vergelijkbare openingen bij het landhoofd als het eerste type, ofwel ontbreken hier openingen (figuur 3.4). Het gaat om 2 kunstwerken langs de A6 waar werkzaamheden zijn voorzien (tabel 3.2). Echter bestaat bij dit type de onderzijde van het kunstwerk uit betonnen balken waar zich kieren tussen bevinden. Deze kieren gaan vaak slechts hooguit 10 cm naar boven en leiden door de massieve constructie bij het landhoofd niet naar een mogelijke ruimte bij de voegovergang. Het renoveren van de voegovergangen leidt derhalve niet tot het wegnemen van mogelijke vleermuisverblijfplaatsen.

De aanwezigheid van verblijfplaatsen in andere ruimtes, zoals onder de betonnen balken, kan niet op voorhand worden uitgesloten. Door de beperkte ruimte en het grote oppervlak aan kieren hebben weer en wind veel invloed op het microklimaat in deze ruimtes. Hierdoor kan de aanwezigheid van kwetsbare functies, zoals kraam- en winterverblijfplaatsen, worden uitgesloten. Mogelijk zijn er tussen de betonnen balken wel zomer- en/of paarverblijfplaatsen aanwezig van gewone en/of ruige dwergvleermuis. Voor vleermuizen welke kritischer zijn ten aanzien van het kiezen van verblijfplaatsen, zijn de kunstwerken minder geschikt. Een soort als de laatvlieger is tot dusver niet bekend uit dergelijke objecten, waar aannemelijk een minder stabiel microklimaat heerst dan bijvoorbeeld in spouwmuren. Voor de meervleermuis geldt bovendien dat rond de kunstwerken veelal veel lichtverstoreningen optreden, waar deze soort gevoelig voor is (vergelijk Schillemans et al., 2016). De potentieel geschikte kunstwerken betreffen namelijk kruisingen van wegen, waar aan 2 zijden verlichting aanwezig is en geen grotere oppervlaktewateren in de directe nabijheid. In de beoogde ingreep worden deze plekken niet weggenomen, er vinden alleen werkzaamheden plaats bij het landhoofd. Hierdoor zijn er per kunstwerk nog voldoende uitwijkmogelijkheden bij brugdelen die niet worden aangetast. De werkzaamheden zijn van tijdelijke aard en duren per kunstwerk hooguit enkele dagen.

*Figuur 3.4 Links: het kunstwerk 21A-301-01, waar openingen ontbreken die mogelijk naar de ruimte van de voegovergang leiden. Rechts: kieren tussen de betonnen balken van het kunstwerk 20F-301-0102.*

Wanneer echter wordt gewerkt in de periode 15 november tot 1 maart, kan de aanwezigheid van vleermuizen met hoge waarschijnlijkheid worden uitgesloten. Belangrijkste maatregel is om te zorgen dat openingen bij de betonnen balken ten allen tijde aanveegbaar zijn voor vleermuizen, om doding van individuen te voorkomen. Ook dient er bij deze 2 kunstwerken niet te worden gewerkt tussen zonsondergang en zonsopkomst. Gelet op de uitwijkmogelijkheden en de tijdelijke aard van de werkzaamheden, kunnen met deze maatregelen effecten op vleermuisverblijfplaatsen voldoende worden voorkomen en/of beperkt.

De beoogde ingreep leidt langs de A6 derhalve niet tot het aantasten van vleermuisverblijfplaatsen, mits bij 2 kunstwerken maatregelen worden getroffen om eventuele effecten te voorkomen en/of beperken. Om te voorkomen dat nachtelijk uitgevoerde werkzaamheden negatieve effecten hebben op het functioneren van vliegroutes langs watergangen, dienen enkele maatregelen te worden getroffen. Deze zijn reeds beschreven in de rapportage van het oriënterend onderzoek.

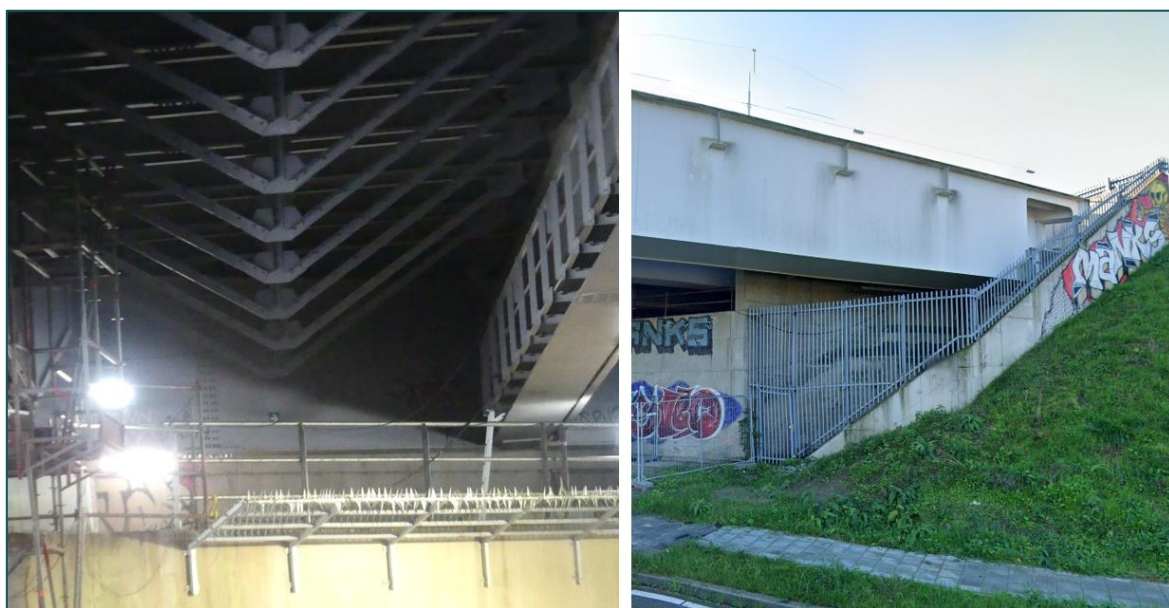
Figuur 3.6 Impressie van de constructie van de Galecopperbrug. Er zijn geen mogelijke verblijfsruimtes en invliegopeningen aangetroffen.

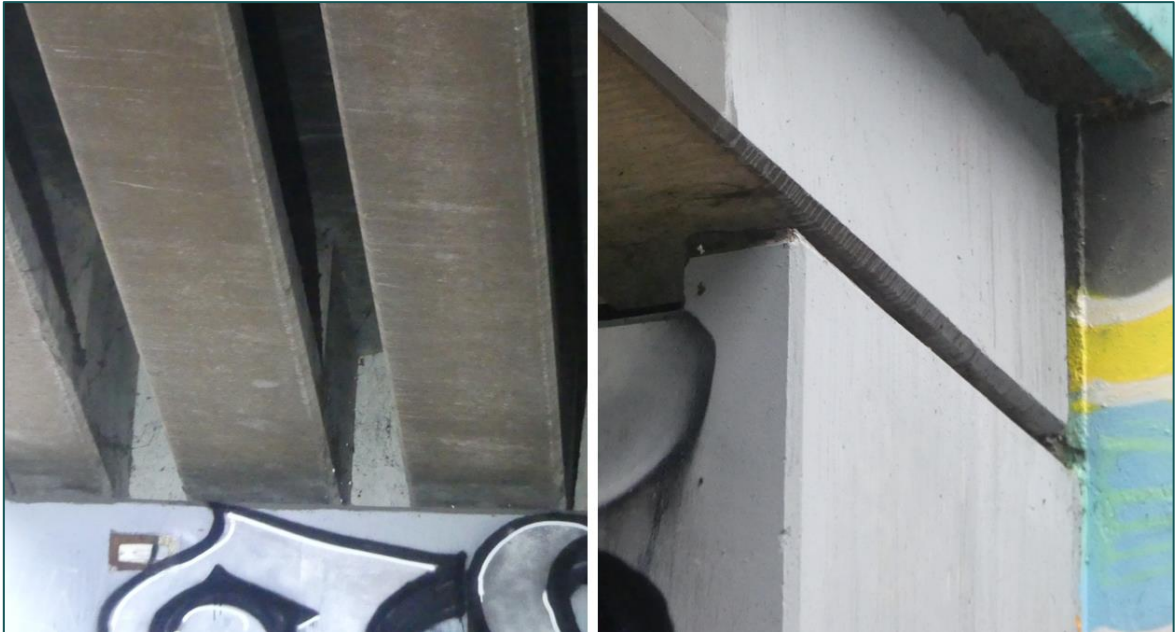
De Vierlingbrug (31H-013-0104 en 31H-013-0203) is opgetrokken uit een betonnen constructie met aan de onderzijde vrij hangende betonnen balken welke niet verbonden zijn met de bovenliggende betonnen constructie, waardoor er geen sprake is van afgesloten ruimtes. Er zijn geen kieren aangetroffen welke naar andere potentieel geschikte ruimtes leiden. Op de hoeken van het kunstwerk is een horizontale spleet aanwezig, deze leidt echter niet verder de constructie in en staat niet in verbinding met een ruimte van de voegovergang. Er kan echter niet worden uitgesloten dat deze kieren door een individuele vleermuis worden gebruikt als zomer- of paarverblijfplaats door gewone en/of ruige dwergvleermuis. Ook hier geldt dat de kunstwerken niet geschikt zijn voor soorten als laatvlieger en meervleermuis (vergelijk H3.2). Aan de onderzijde lopen verkeerswegen en is verlichting aanwezig. Bij de Vierlingbrug ligt wel een kanaal, maar de situering is midden in Utrecht, met een wijde omtrek met zeer veel lichtverstoreningen. Bij eerder uitgevoerd onderzoek door is hier een paarverblijfplaats van de gewone dwergvleermuis vastgesteld (Zweers, 2018). Gezien de beperkte mogelijkheden tot verblijfplaatsen en de lokale aard van de beoogde ingreep, kan worden uitgesloten dat er essentiële potentiële verblijfplaatsen verloren gaan door de uitvoering van de werkzaamheden. Wanneer de werkzaamheden worden uitgevoerd ruimt buiten de kwetsbare periode voor zomer- en paarverblijven (15 november – 1 maart) en de potentiële invliegopeningen toegankelijk blijven, kunnen negatieve effecten op vleermuisverblijfplaatsen worden uitgesloten.

*Figuur 3.7 Links: er zijn geen kieren aanwezig welke naar afgesloten ruimtes leiden. Rechts: kieren in de hoeken van het kunstwerk kunnen mogelijk worden gebruikt als zomer- of paarverblijfplaats.*

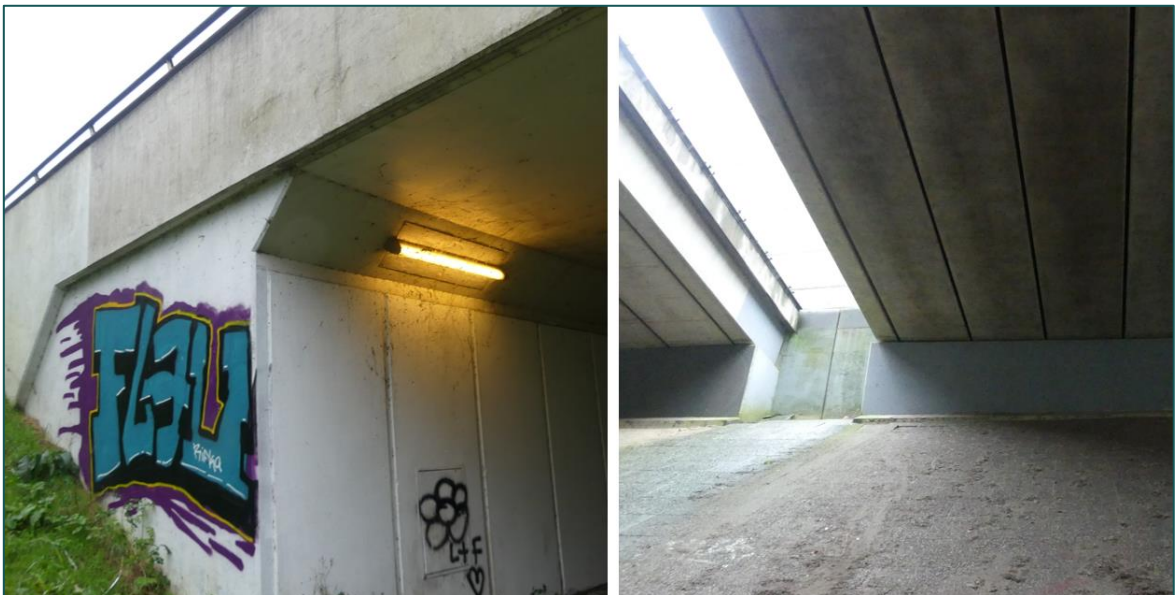
Overige viaducten zijn ofwel opgetrokken uit massieve betonnen constructies, waar geen sprake is van kieren met mogelijke achterliggende vleermuisverblijfplaatsen, ofwel zijn er kieren tussen de betonnen delen aan de onderzijde van de brug, maar zijn er geen openingen aangetroffen welke mogelijk naar de ruimte nabij de voegovergang leiden. Voor de kunstwerken waar kieren aanwezig zijn in de betonnen balken (tabel 3.4), geldt evenals voor de Vierlingsbrug dat er in de ingreep geen sprake is van het wegnemen van verblijfplaatsen, maar dat er wel maatregelen benodigd zijn om negatieve effecten op individuele vleermuizen met zekerheid uit te sluiten.

*Figuur 3.8 Links: de kunstwerken 31H-001-10 & 11 hebben een massieve opbouw zonder kieren. Rechts: in 31H-012-0811 & 0910 zijn kieren aanwezig aan de onderzijde van betonnen balken, maar niet in verbinding met de voegovergangen.*

Er zijn enkele maatregelen benodigd bij de kunstwerken met kierende betonnen balken (tabel 3.4). Wanneer deze maatregelen worden nageleefd, is geen sprake van negatieve effecten op verblijfplaatsen van gewone en ruige dwergvleermuis bij de kunstwerken langs de A12. Tevens zijn maatregelen benodigd ten aanzien van mogelijk in gebruik zijnde vleermuisvliegroutes (vergelijk Van Soolingen, 2024).
