**Toe- en afritten [16] Nieuwegein (vw-a en vw-b):**

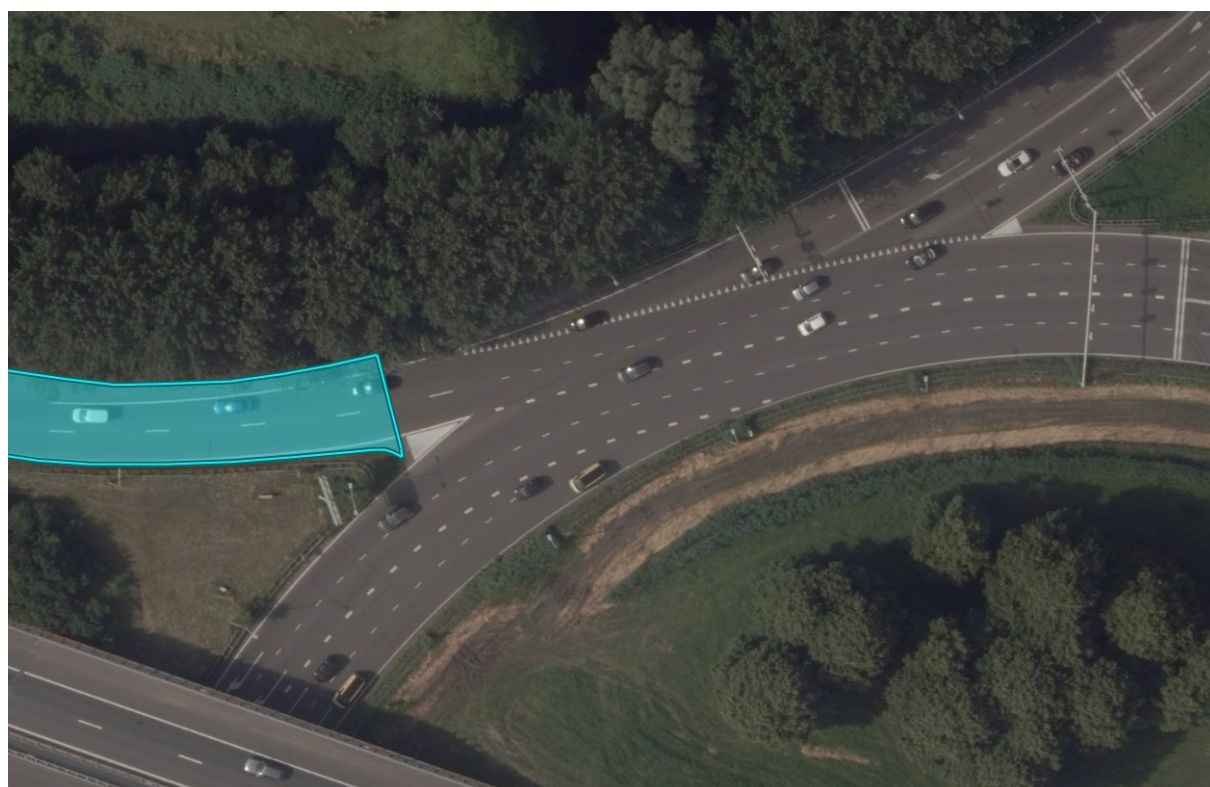
**Toe- en afritten [18] Hoograven (vw-d):**

Verharding tot los-vastpunt (zie blauw vlak in figuur hieronder):

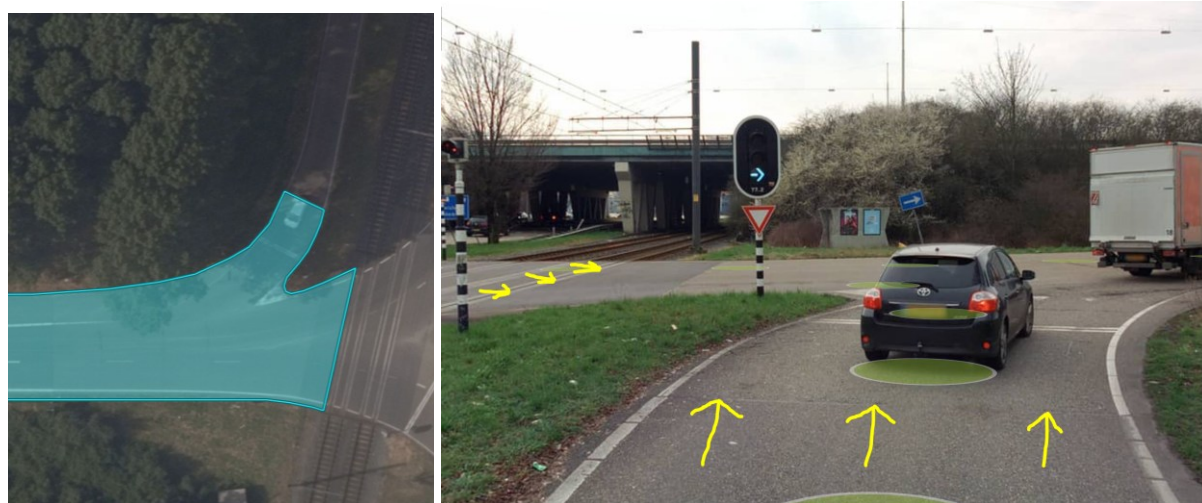
**Toe- en afritten [17] Utrecht (vw-d):**

Verharding tot oude asfaltnaad zijweg en tot tramrails (zie gele pijlen foto en blauw vlak in figuur hieronder):

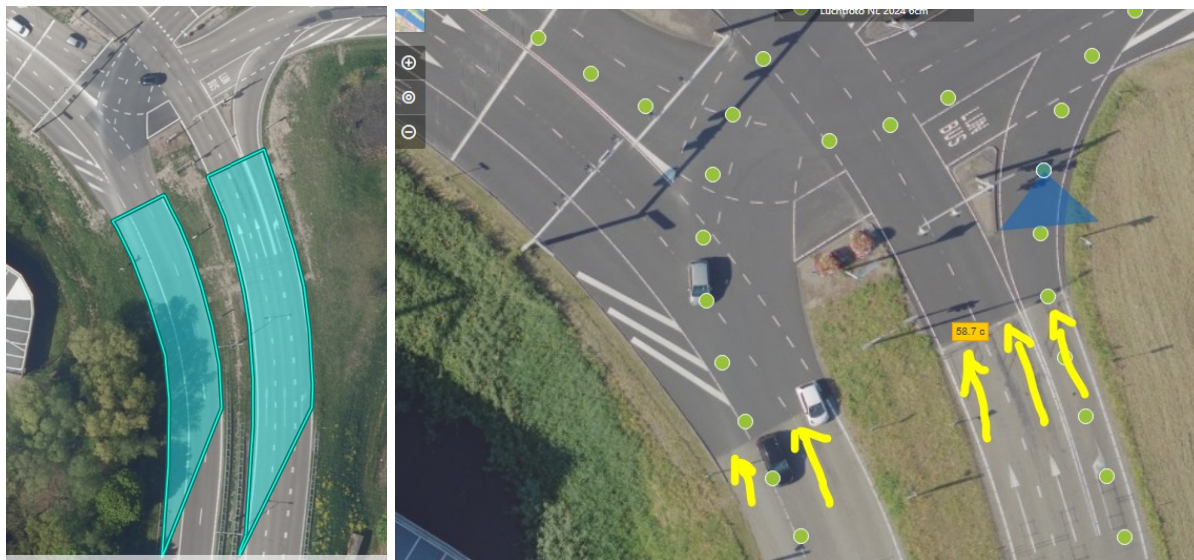
**Toe- en afritten [16] Nieuwegein (vw-c en vw-d):**

Verharding tot huidige asfaltnaden (zie gele pijlen foto en blauw vlak in figuur hieronder):
