| Onderwerp: | <b>verkennend milieukundig bodemonderzoek volgens<br/>NEN-5740 Graaf Florislaan 24 te Creil</b> |
| Projectnummer: | <b>25-M11842</b> |
| Opdrachtgever: | <b>Gemeente Noordoostpolder</b> |
| Datum: | <b>17-9-2025</b> |

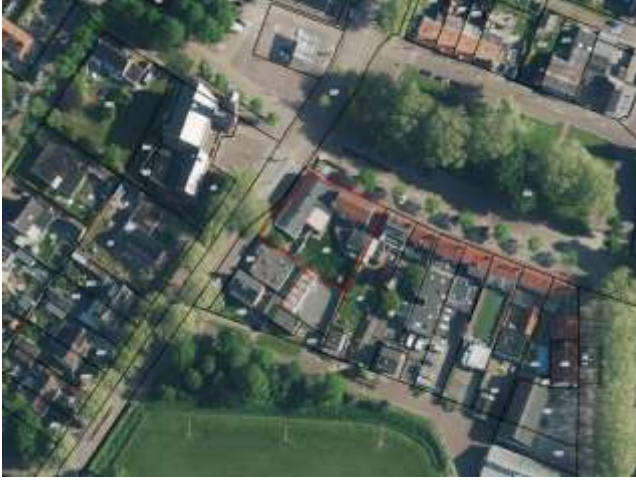
| | <p>Hieronder wordt in figuur 1 de onderzoekslocatie weergegeven en rood omlijnd.</p> <p><i>figuur 1: onderzoekslocatie (rood omlijnd)</i></p> <p>Het onderhavige onderzoek heeft betrekking op het terreindeel zoals opgenomen in bijlage 2.</p> |

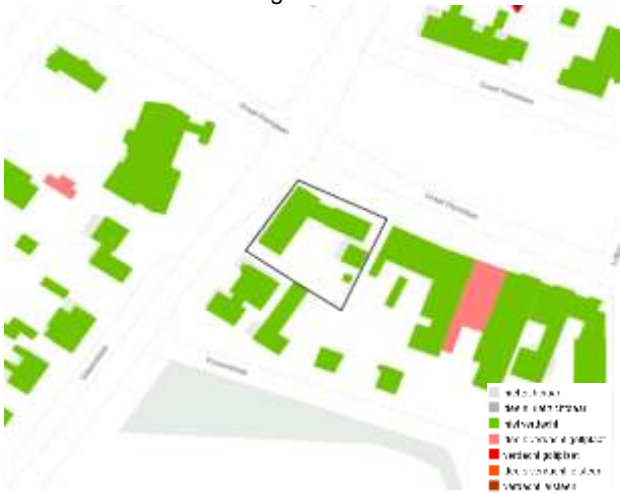
| <p><b>Aanwezigheid asbest</b></p> | <p>Op basis van de asbestverdenkingskaart van de provincie Flevoland zijn de daken van zowel de huidige bebouwing op de onderzoekslocatie als de daken van de nabijgelegen woningen niet verdacht voor de aanwezigheid van asbest.</p> <p><i>figuur 2: asbestverdenkingskaart provincie Flevoland</i></p> <p>De aanwezigheid van asbest in de bestaande bebouwing is niet uit te sluiten (in dit onderzoek niet onderzocht).<br/>Er is geen informatie bekend omtrent de evt. aanwezigheid van asbest in de bodem t.p.v. het plangebied.<br/>In algemene zin wordt gesteld dat puinlagen en/of grondlagen waarin bijmenging van puin en/of ander sloopafval voorkomt worden verdacht voor aanwezigheid van asbest.<br/>Er bestaat altijd de mogelijkheid dat asbest (afval/puin) ed. is begraven. Op voorhand is hiervan geen informatie bekend.</p> |

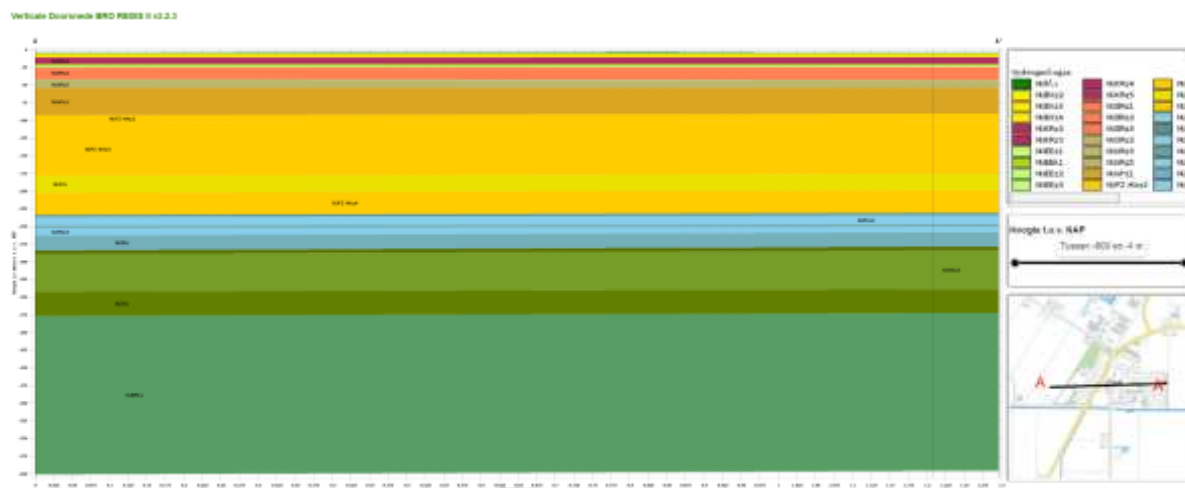
figuur 3: De geohydrologische opbouw

In figuur 3 staat de geohydrologische opbouw weergegeven.

De stromingsrichting van het ondiepe grondwater van het eerste watervoerend is in het kader van dit onderzoek niet vastgesteld.

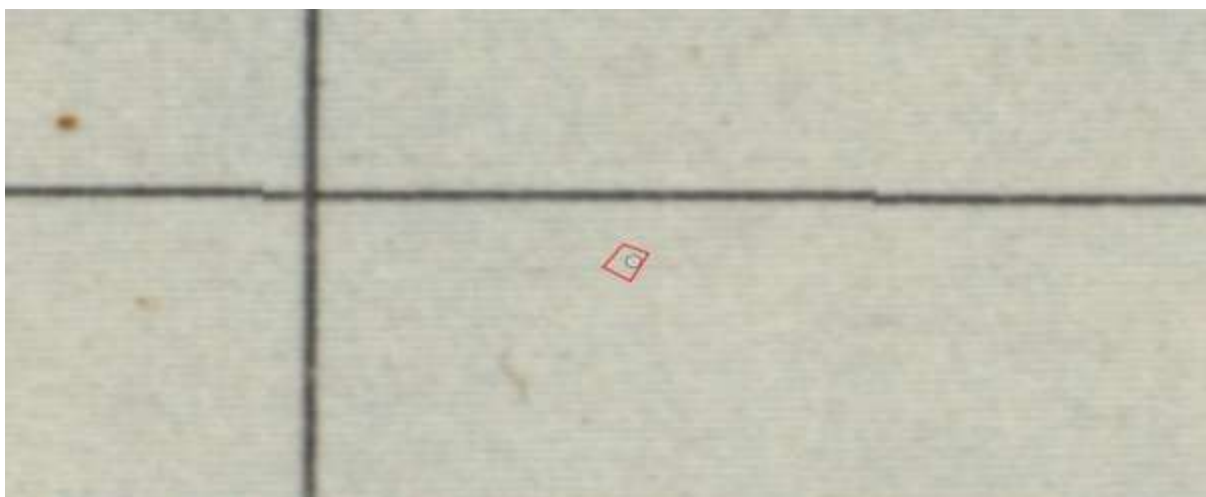
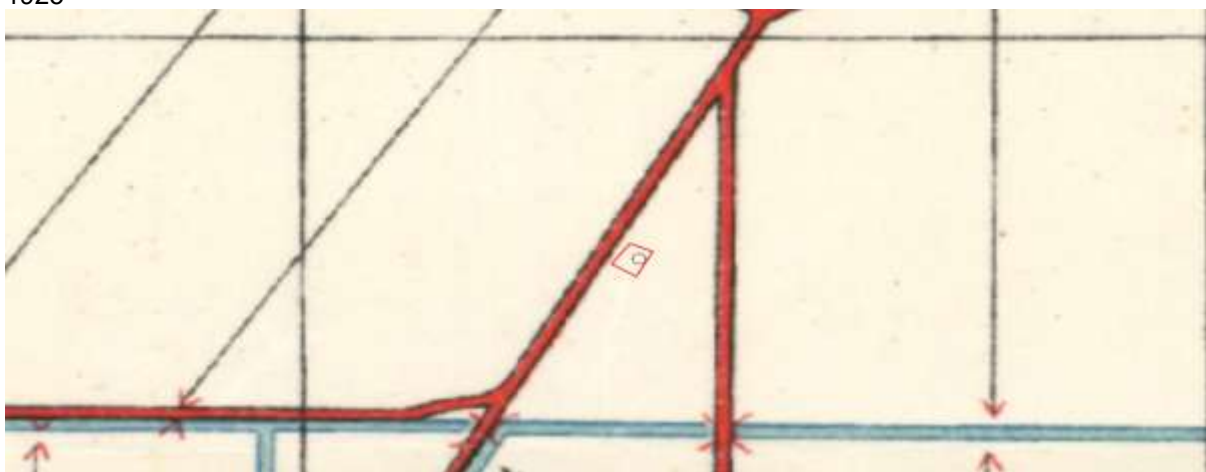
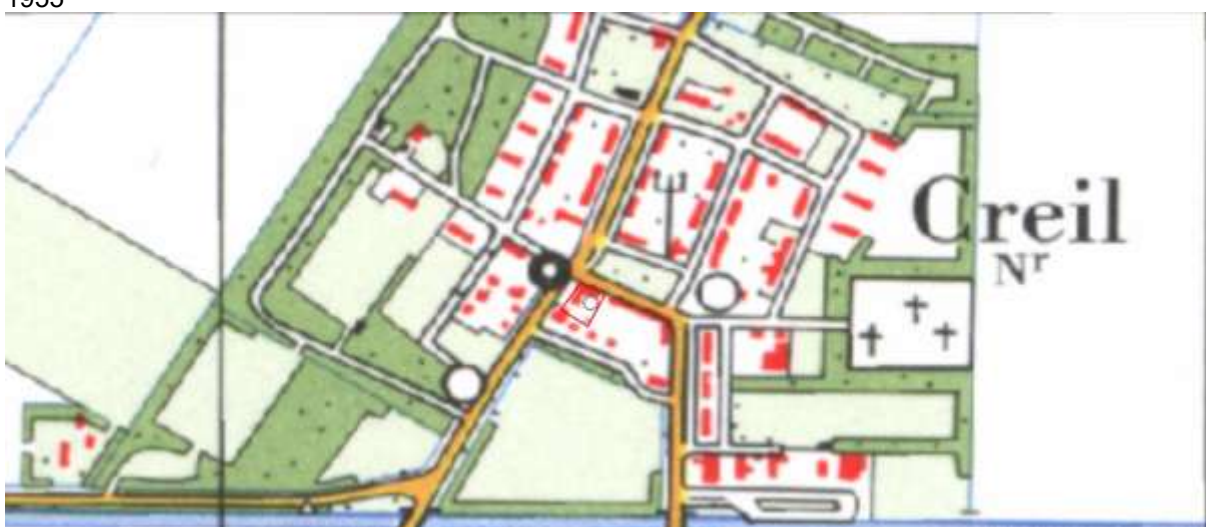
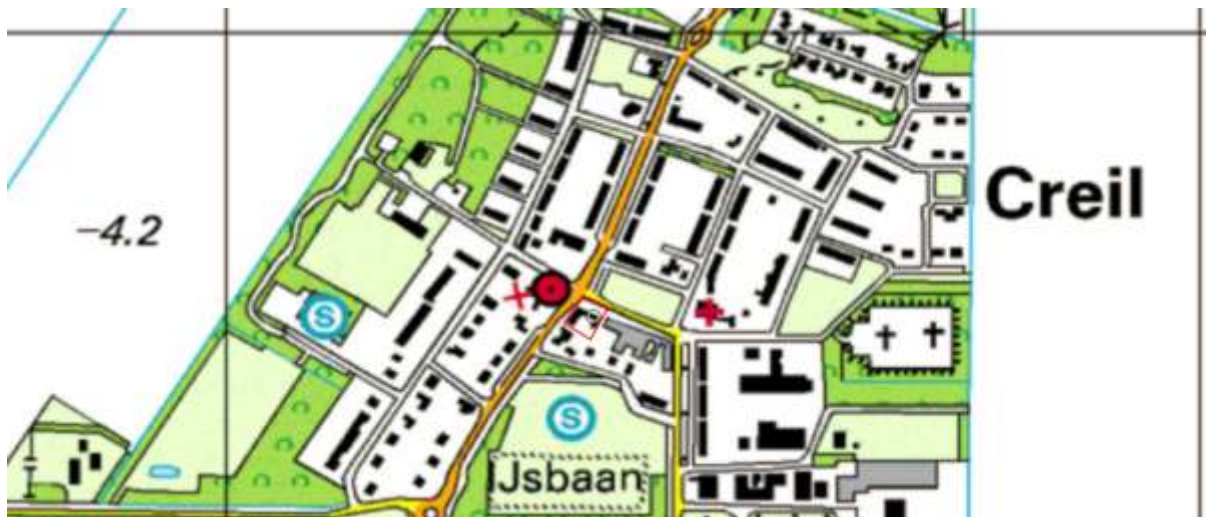
## BIJLAGE 1 TOPOGRAFISCH OVERZICHT (HISTORISCH)

1925

1955

1975

2000

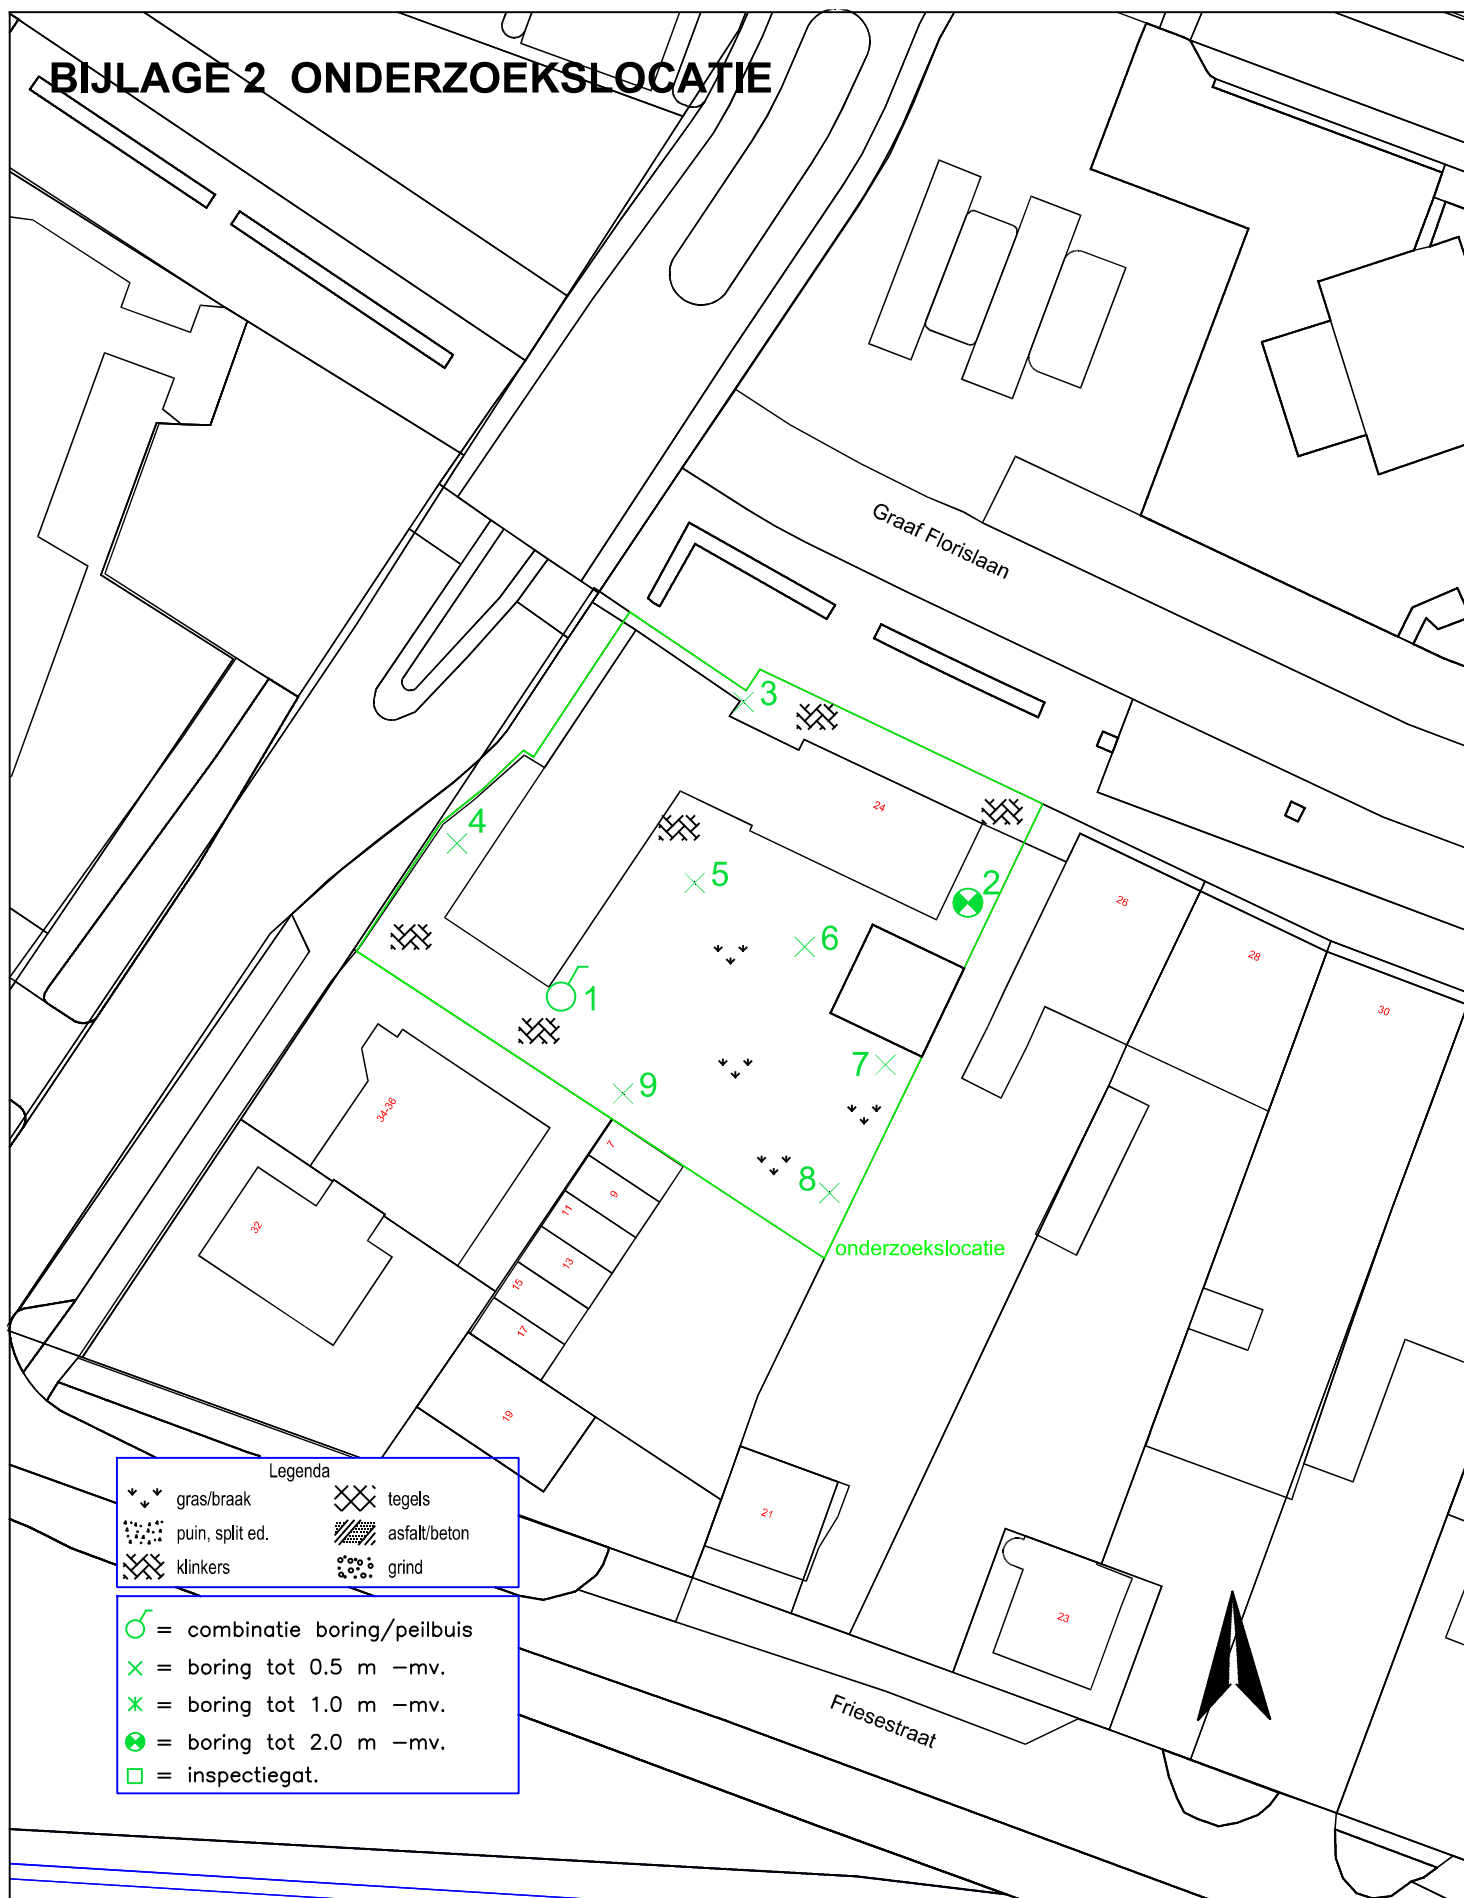
# BIJLAGE 2 ONDERZOEKSLOCATIE

Het onderhavige onderzoek, het geografisch besluitvormingsgebied, betreft het onderzochte onderzoekslocatie, zoals weergegeven in bijlage 2.

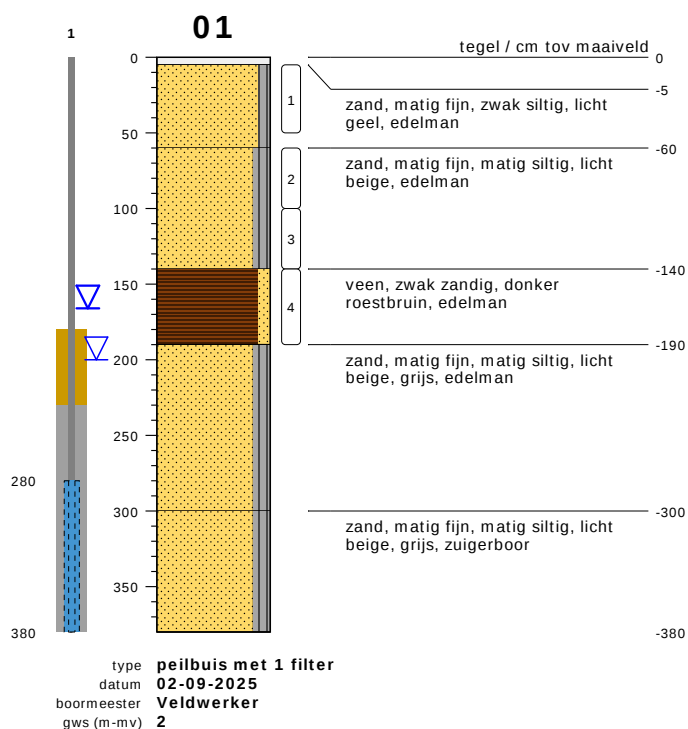
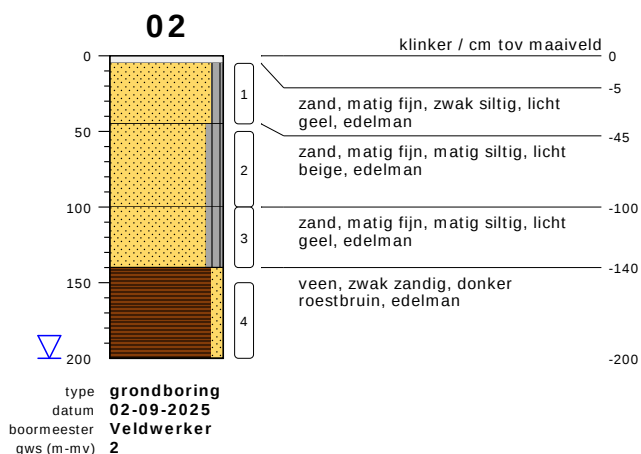
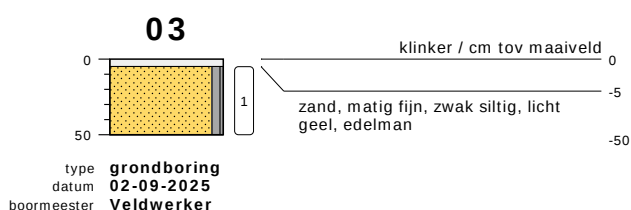
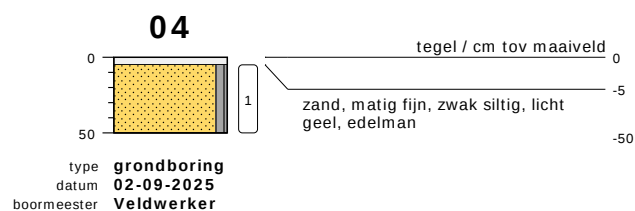
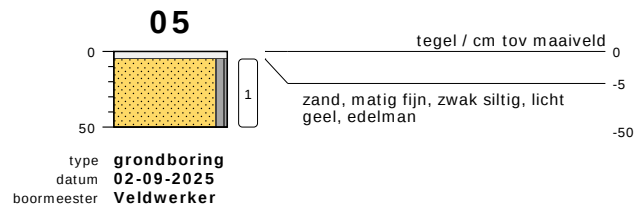
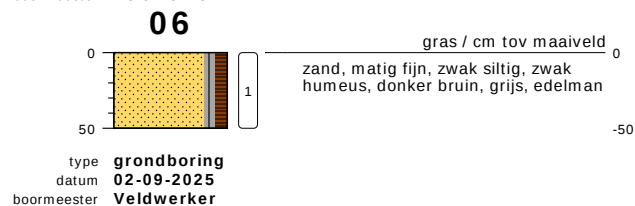
## bodemprofielen **bijlage 3: BOORPROFIELEN**

onderzoek **Graaf Florislaan 24, Creil**  
projectcode **25-M11842**  
getekend conform **NEN 6693**

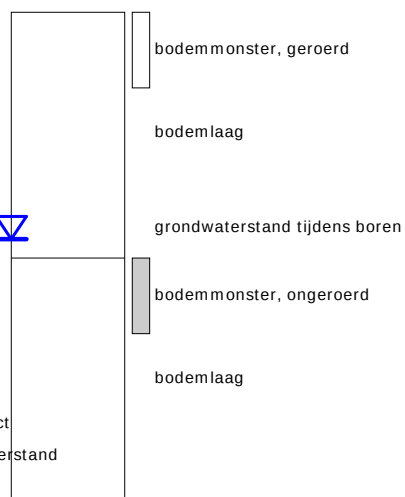
## BORING

links= cm-maaiveld  
rechts= cm+ NAP

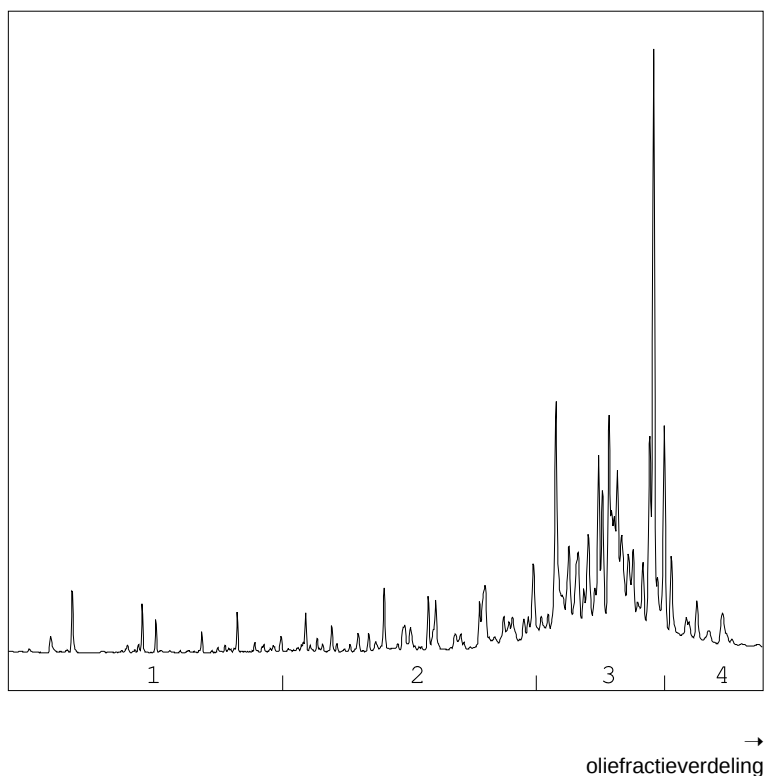
## OLIECHROMATOGRAM

Monstercode : 8969317  
Uw project : 25-M11842-Graaf Florislaan 24, Creil  
omschrijving  
Uw referentie : MM5, 01: 140-190, 02: 150-200  
Methode : minerale olie (florisil clean-up)
