## Update Bodembelastingkaart ontplofbare oorlogsresten Tweede Wereldoorlog - Gemeente Assen

Documentnummer: RAP20240045  
Projectnummer: 20240045

Datum: 5 maart 2025

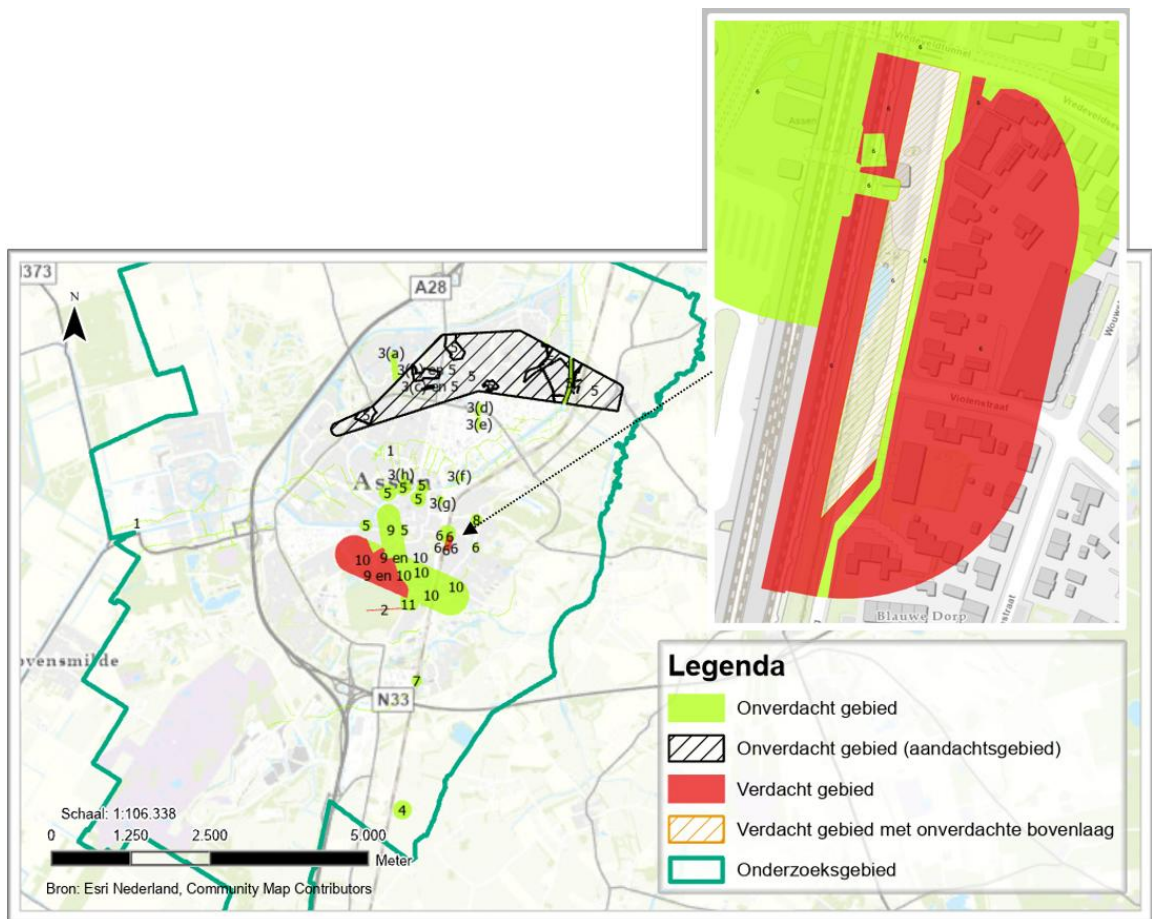
Figuur 2: Eindresultaat onderzoek 2018 (Expload).

Samenvattend toont het 2018-onderzoek de noodzaak van voortdurende monitoring en risicobeoordeling van de verdachte gebieden. Dit is van essentieel belang voor de veiligheid en het succes van toekomstige bouwwerkzaamheden en grondroerende activiteiten in de gemeente Assen.

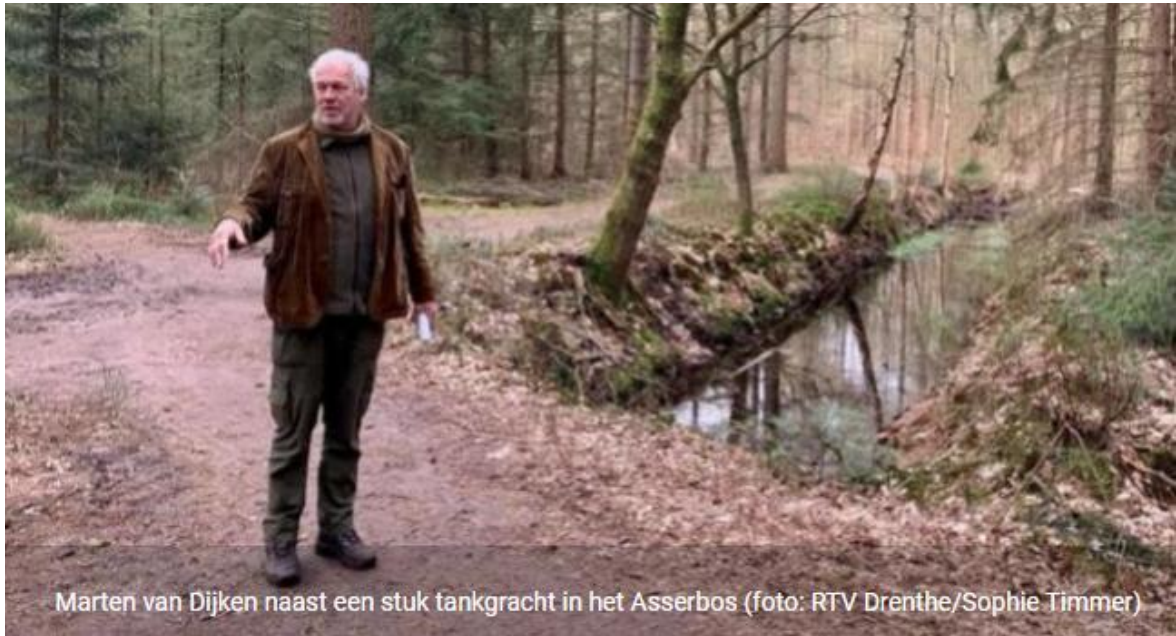
*Figuur 10: Zichtbare deel van de tankgracht is het Asserbos.*

- De op basis van locatiebezoek vastgestelde ligging van de tankgracht.
- In 1998 werden door de EODD in het zichtbare deel van de tankgracht munitie en onderdelen van springrookhandgranaten fosfor aangetroffen.

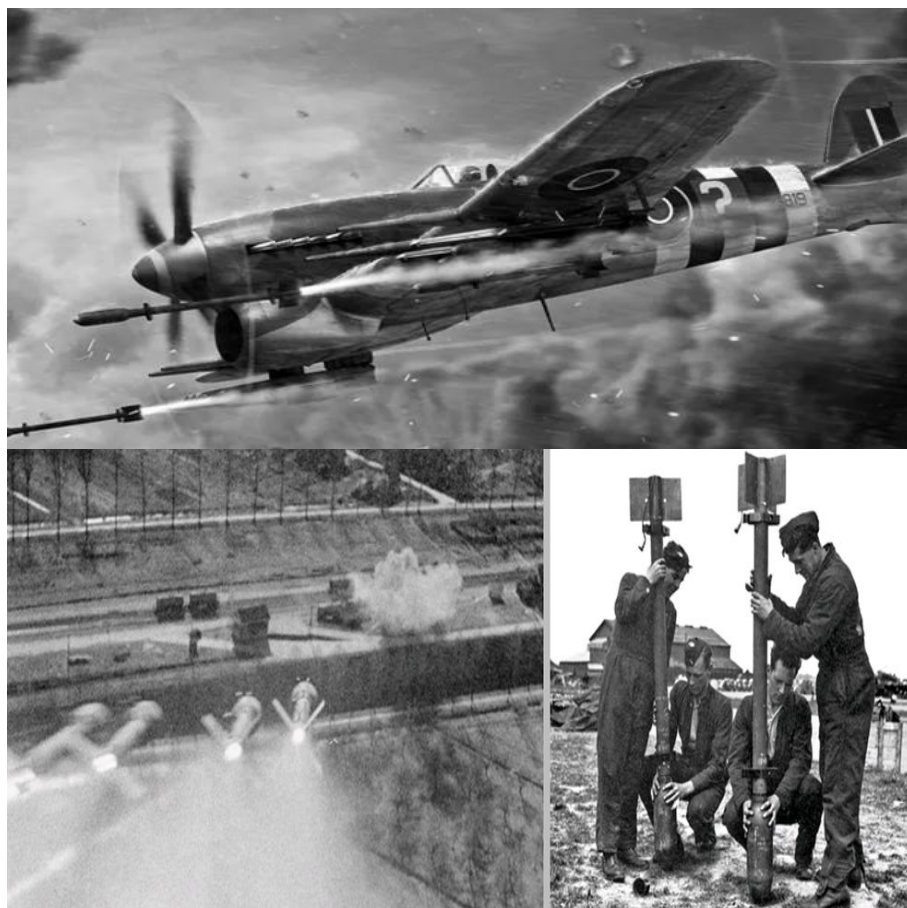
Figuur 17: Het afvuren van 3 inch luchtgronddoelraketten,, met onderin 3 inch raketten met een 60 lb. SAP gevechtsslading.

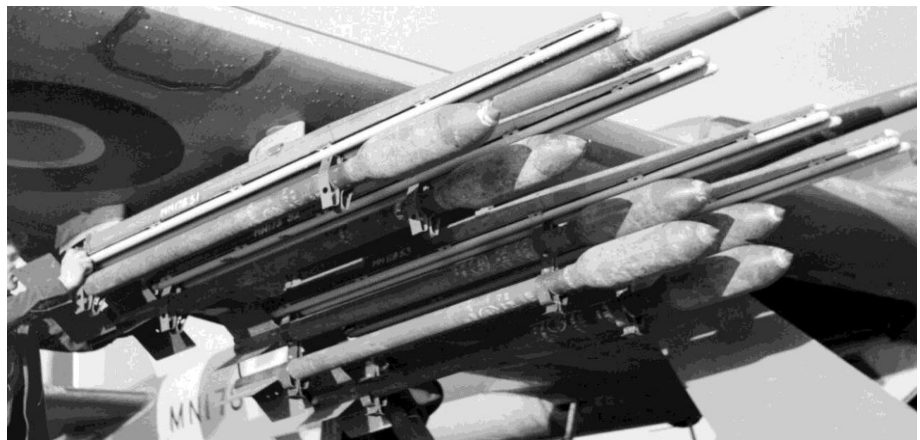
Figuur 20: Extra 60 lb. SAP-raketten gemonteerd op Hawker Typhoon

Tegen het einde van de oorlog voerden enkele Hawker Typhoon-jachtbommenwerpers van de Royal Air Force Second Tactical Air Force (2 TAF) aanpassingen door aan hun bewapeningsconfiguratie. Deze toestellen werden uitgerust met extra lanceerrails, waarmee ze in totaal twaalf raketten konden vervoeren. Deze uitbreiding vergrootte de vuurkracht van de Typhoons aanzienlijk, waardoor zij effectiever konden opereren tegen gronddoelen.<sup>12</sup>

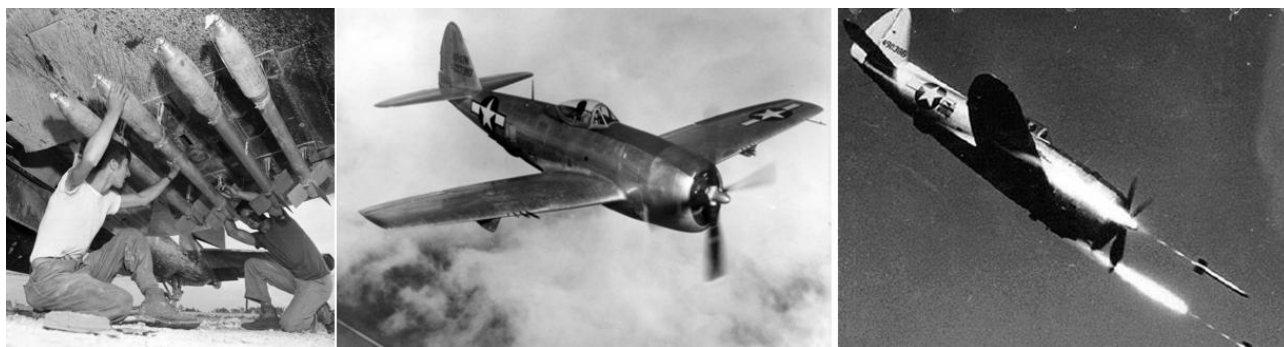
*Figuur 23: Republic P-47D Thunderbolt 44-90386 vuurt HVAR lucht-grondraketten af op een testbaan in Independence, Missouri, Verenigde Staten, circa 1945.*

Hoewel de Amerikaanse Thunderbolt (P-47) in staat was om tot tien luchtgronddoelraketten te vervoeren, is het belangrijk op te merken dat dit type vliegtuig geen Engelse 3-inch raketten gebruikte. In plaats daarvan kon de Thunderbolt Amerikaanse raketten van 5 inch (FFAR, five-inch forward-firing aircraft rocket) of de 4,5-inch M8-raket (een ongeleide raket) dragen en afvuren. Dit benadrukt het belang van het onderscheiden van verschillende rakettypen en hun specifieke toepassingen op basis van het type vliegtuig dat de aanval uitvoerde. De raketten kennen met betrekking tot eigenschappen en risicofactoren namelijk aanzienlijke verschillen.

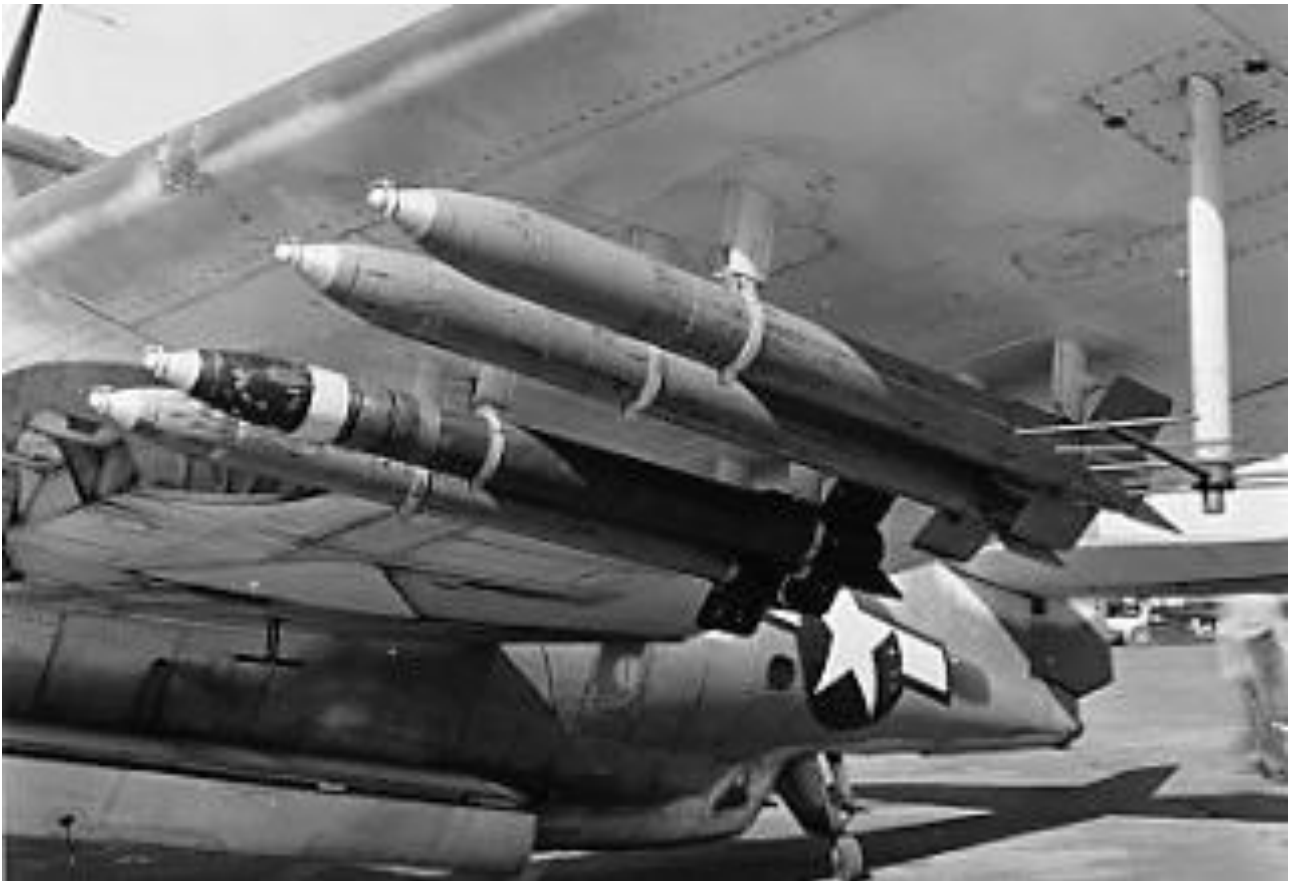
*Figuur 24: Vier HVAR onder de vleugel van een Amerikaanse P-51 Mustang.*

De Amerikaanse P-51 Mustang was in staat om secundair maximaal acht 5-inch High Velocity Aircraft Rockets (HVAR) te vervoeren, zoals weergegeven in Figuur 24. Deze raketten, die ook wel bekend staan onder de bijnaam "Holy Moses", waren ongeleide raketten en werden tijdens de Tweede Wereldoorlog ingezet. De HVAR's werden gebruikt vanwege hun kracht en precisie tegen zowel grond- als luchtdoelen. Ze waren ontworpen om aanzienlijke schade toe te brengen aan vijandelijke doelwitten, waaronder voertuigen, tanks, en schepen, en speelden een belangrijke rol in de luchtvoering van de geallieerden.

De P-51 Mustang, als een van de meest iconische jachtvliegtuigen van de Tweede Wereldoorlog, maakte effectief gebruik van deze raketten om de effectiviteit van aanvallen te vergroten. De P47/P51 voerde aanvallen met raketten uit in een duikvlucht van 20-45 graden.

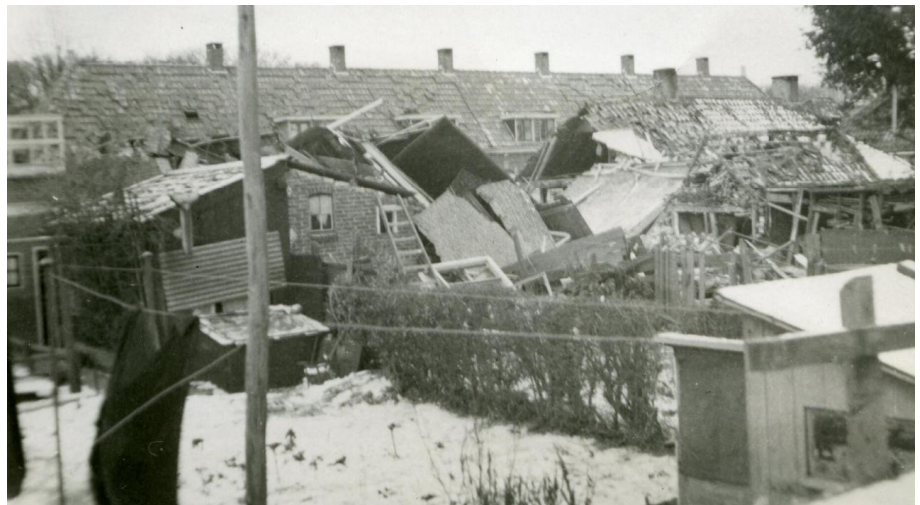
*Figuur 28: Bombardement in de Eschstraat per abuis door Engelse vliegtuigen.*

Dat ter hoogte van de Eschstraat brisantbommen zijn neergekomen wordt bevestigd op meerdere foto's die zijn gevonden op de Beeldbank van het Drentsarchief.

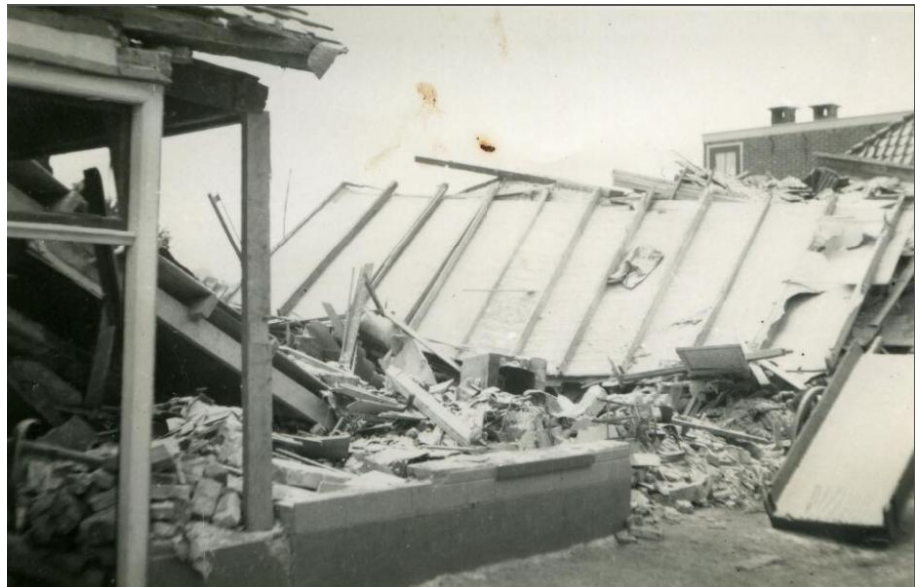
*Figuur 29: Bij terugkeer vanuit Duitsland is per abuis door Engelse vliegtuigen de Eschstraat gebombardeerd.*

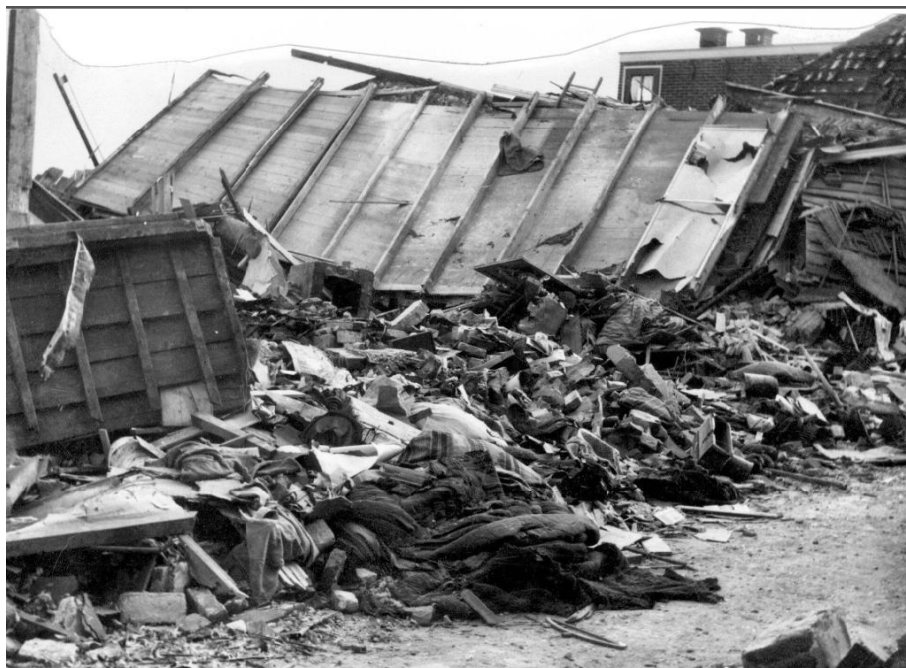
*Figuur 30: De totaal door brisantbommen getroffen woningen aan de Esstraat 29 en 31 te Assen, waarbij zeven personen om het leven kwamen.*

Opvallend is het verschil in gerapporteerde aantallen brisantbommen: in de brief van de Luitenant-ter-Zee wordt melding gemaakt van één 250 lb. brisantbom, terwijl de rapporten van de Duitse 'Ordnungspolizei' spreken van maximaal zes brisantbommen van dit type. Wel wordt een geruimde blindganger genoemd, vermoedelijk een brisantbom, aangezien ook is vermeld dat een groot aantal brandbommen onschadelijk is gemaakt. Uit bovenstaande foto's valt af te leiden dat met een aan zekerheid grenzende waarschijnlijkheid meer dan één brisantbom is geëxplodeerd.

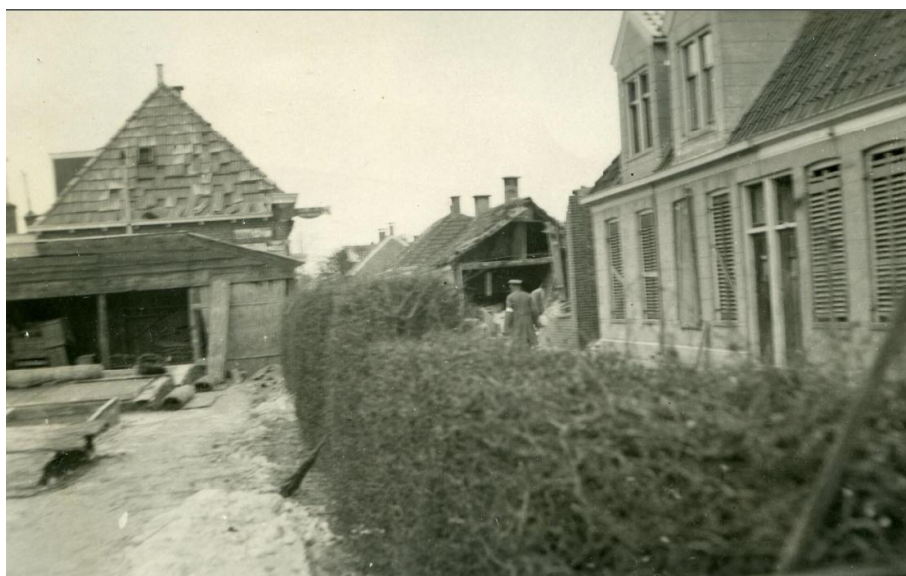
*Figuur 31: Bij terugkeer vanuit Duitsland is per abuis door Engelse vliegtuigen de Eschstraat gebombardeerd.*

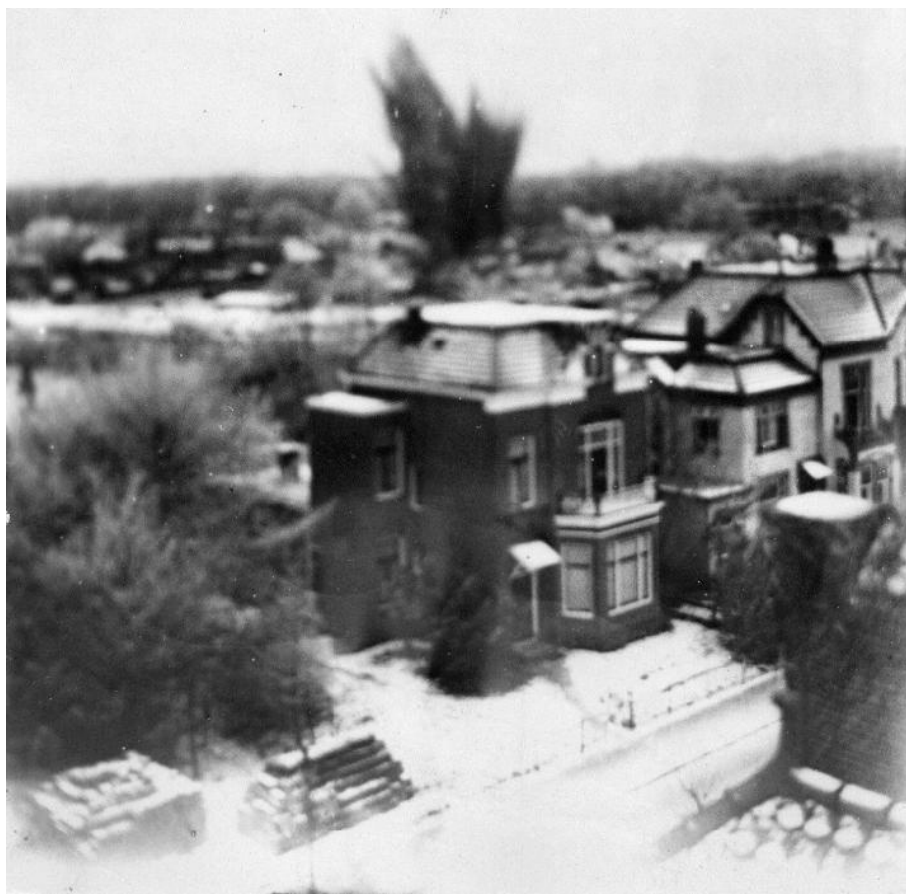
*Figuur 32: Het laten ontploffen van een blindganger in de Esstraat te Assen.*

Op de Beeldbank van het Drentsarchief is een foto gevonden die het vernietigen van een brisantbom bevestigt (zie Figuur 29). Het bijschrift van de foto is: *Het laten ontploffen van een blindganger in de Esstraat te Assen. De foto is genomen vanaf de luchtwachtpost op het Rijksbelastingkantoor aan de Wilhelminastraat 12 (in de oorlog Vondelstraat).*

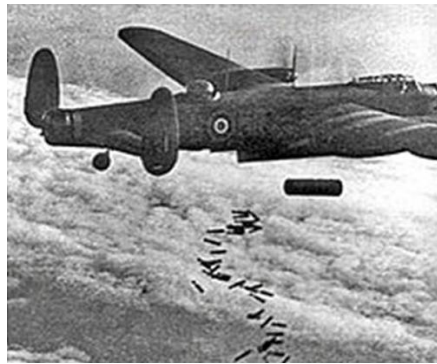
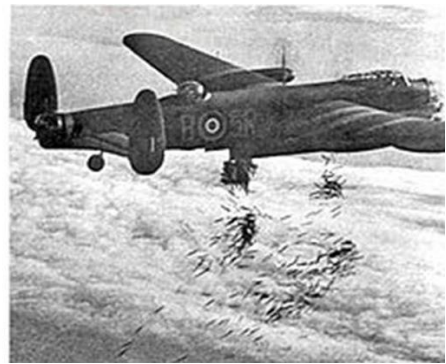
Figuur 46: Afwerpen en spreiding brandbommen door een Lancaster bommenwerper (links 30 lb. brandbommen en rechts 4 lb. brandbommen).<sup>33</sup>

De meest waarschijnlijke betrokken toestellen zijn de Avro Lancaster- of Handley Page Halifax-bommenwerpers. Deze vliegtuigen vervoerden doorgaans een combinatie van brisantbommen en zowel 30 lb. als 4 lb. brandbommen, overeenkomend met het type munitie dat op 27 januari 1944 nabij Assen is aangetroffen. Gezien het relatief hoge aantal Lancasters dat die nacht zijn primaire doel niet wist te bereiken, wordt de kans het grootst geacht dat een Lancaster-bommenwerper verantwoordelijk was voor het afwerpen van de bommen boven Assen.

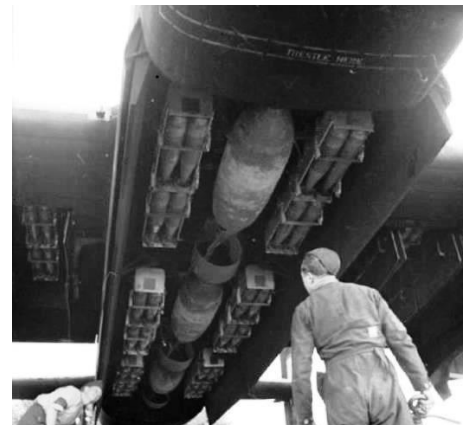
Figuur 47: Voorbeeld bommenlast van 1000 lb. brisantbommen in combinatie met 30 lb. brandbommen in bundels van acht

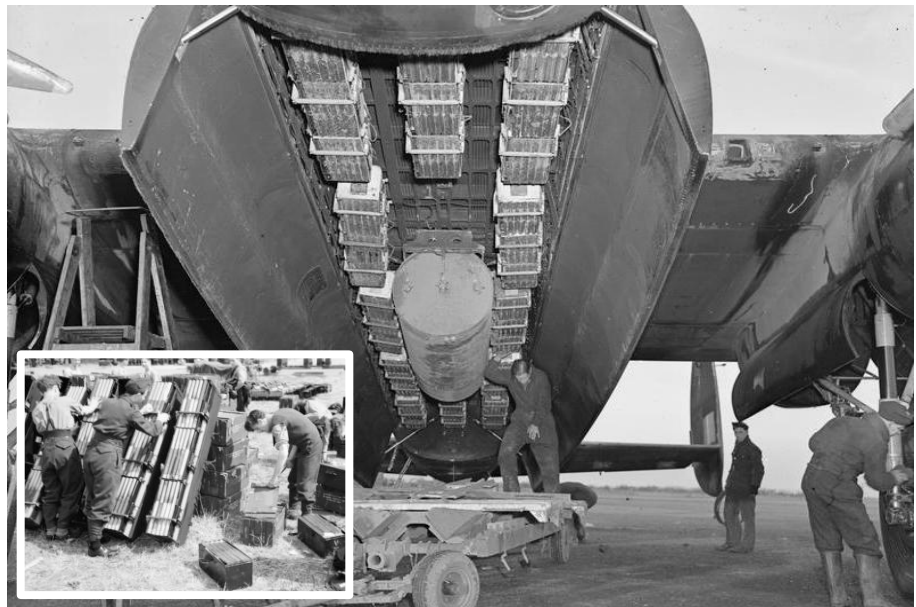
Figuur 48: Bommenlast bestaande uit een 4000 lb. HC brisantbom en meerdere SBC's met 236 stuks 4 lb. staafbrandbommen.<sup>34</sup>

- **"ARSON"**: Gericht op gebiedsbombardementen met maximale brandschade. Uitvoering met 14 Small Bomb Containers (SBC's), elk gevuld met 236 stuks 4 lb. No. 15 staafbrandbommen, waarvan een deel explosief geladen was. Totale bommenlast: 14.000 lb.

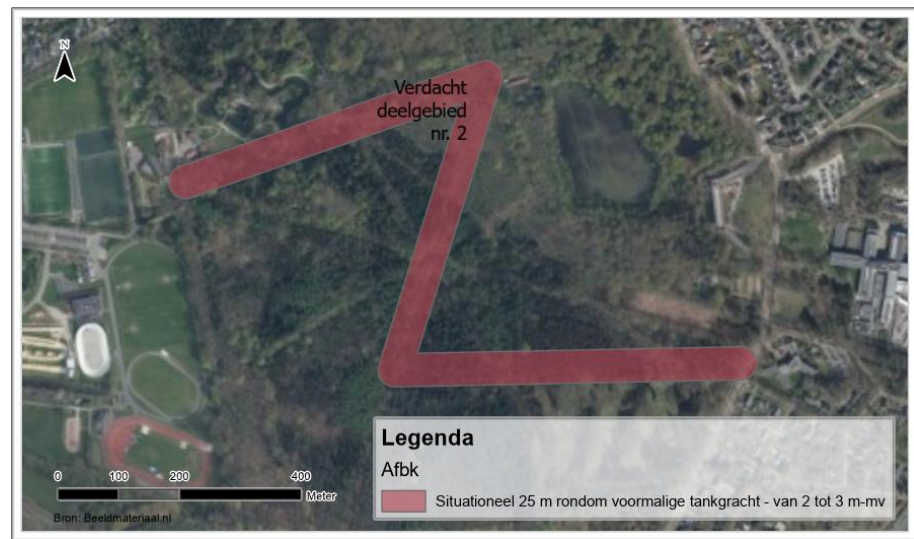
Figuur 52: Bestaande situatie verdacht deelgebied nr. 2.

Binnen het als verdacht aangemerkte deelgebied nr. 2 zijn na de Tweede Wereldoorlog nauwelijks tot geen grondroerende werkzaamheden uitgevoerd, zoals blijkt uit de analyse van de bestaande situatie. Dit gebrek aan bodemverstoring impliceert dat

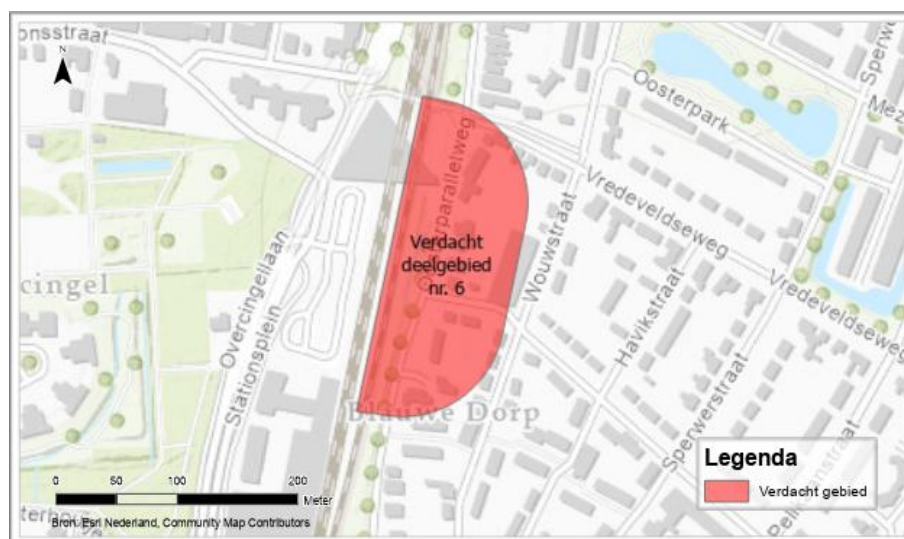
Figuur 55: Ligging en contour verdacht deelgebied nr. 6.

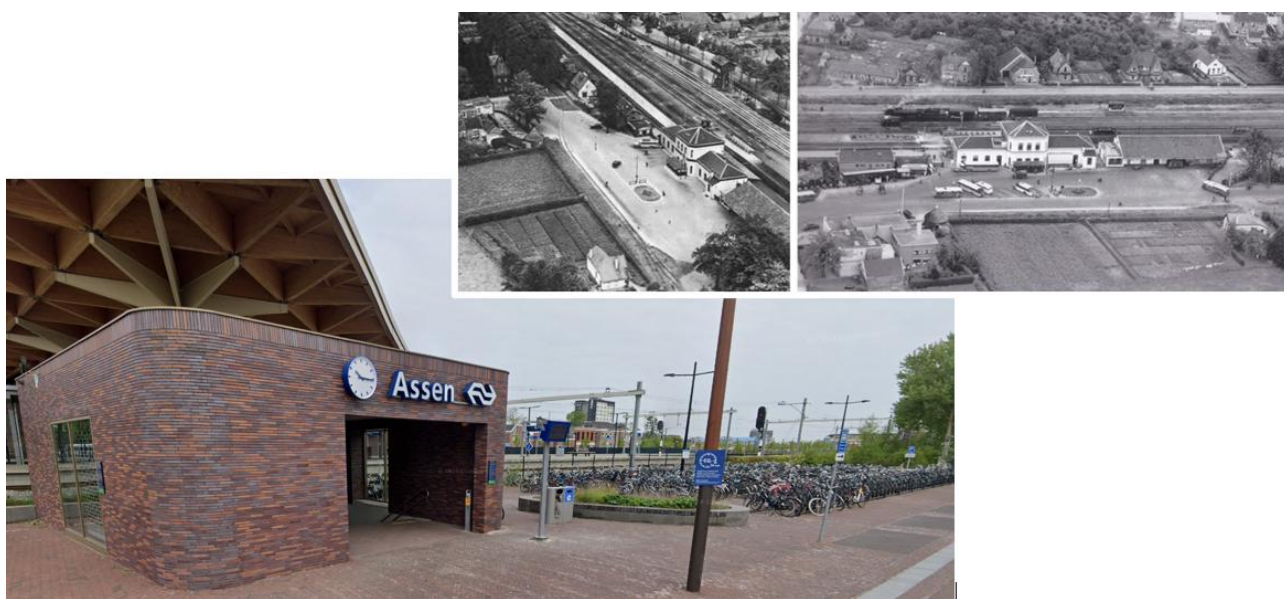
*Figuur 58: Indruk vernieuwd stationsgebied, met rechtsboven de situatie tijdens de Tweede Wereldoorlog.*

Binnen dit project werden bovenleidingportalen geïnstalleerd en werden diverse ondergrondse seinen, kabels en leidingen aangelegd ter ondersteuning van het elektrische spoornetwerk. Tevens vond een uitgebreide modernisering van het stationsgebied plaats, waaronder de bouw van een nieuw stationsgebouw en de installatie van nieuwe perronoverkappingen en fietsenstallingen.

Daarnaast werden in het spoor het ballastbed volledig vernieuwd en de dwarsliggers vervangen om de spoorconstructie te optimaliseren voor elektrisch treinverkeer. Deze werkzaamheden gingen gepaard met omvangrijke graafwerkzaamheden, waarbij de bodem tot een diepte van 0,63 meter onder de bovenzijde van het spoor werd ontgraven.

De omvangrijke grondroerende werkzaamheden in het betreffende gebied hebben mogelijk invloed gehad op de aanwezigheid en detecteerbaarheid van eventuele blindgangers. Hoewel het niet mogelijk is om de exacte omvang en methodiek van alle uitgevoerde graafwerkzaamheden volledig te reconstrueren, kan op basis van een proportionele risicobenadering worden aangenomen dat de bovenste bodemlaag tot minimaal 60 centimeter als onverdacht kan worden beschouwd. Deze afstand is gebaseerd op de algemeen voor de omschreven werkzaamheden uitgevoerde werkdiepten. Daaronder bestaat echter een verhoogde kans op de aanwezigheid van blindgangers.

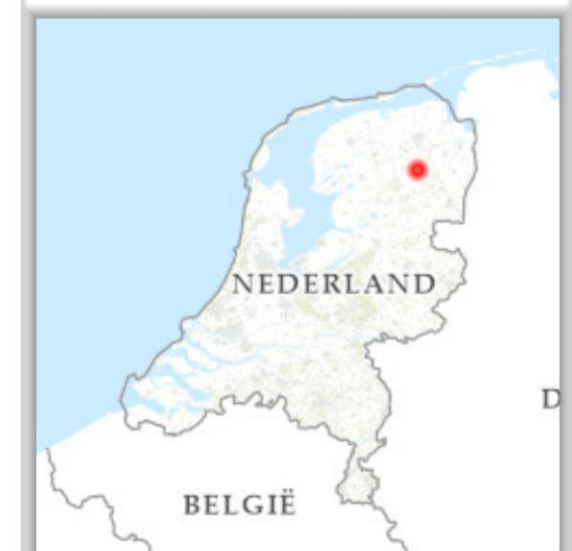
### Resultaat onderzoek na conflictperiode Mijnevelden

Kenmerk: P6294 Mijnevelden  
Datum: 27-1-2025  
Schaal: 1:55.408  
Coörd.: RD New  
Formaat: A3  
Steller: JW  
Opdrachtgever: Gemeente Assen  
Paraaf:
