# Risicobeoordeling Machineveiligheid 46A-001

ABC Areaal gegevens Maas-Waalkanaal, Sluiscomplex Heumen

Rijkswaterstaat

8 april 2019

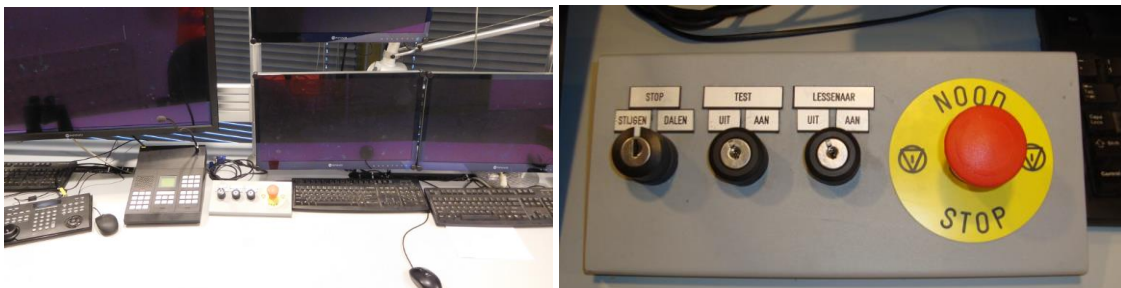
Afbeelding 2.4 Bedienlessenaar keersluis in het bedieningsgebouw

De schutsluis wordt primair lokaal bediend vanaf de lessenaar in het bedieningsgebouw (zie afbeelding 2.4). Deze bediening vindt alleen plaats bij een hoogwaterstand in de Maas (+/- 2 weken per jaar) door bedieners die hiervoor een instructie hebben gehad. Bediening vindt plaats op basis van camera beelden.

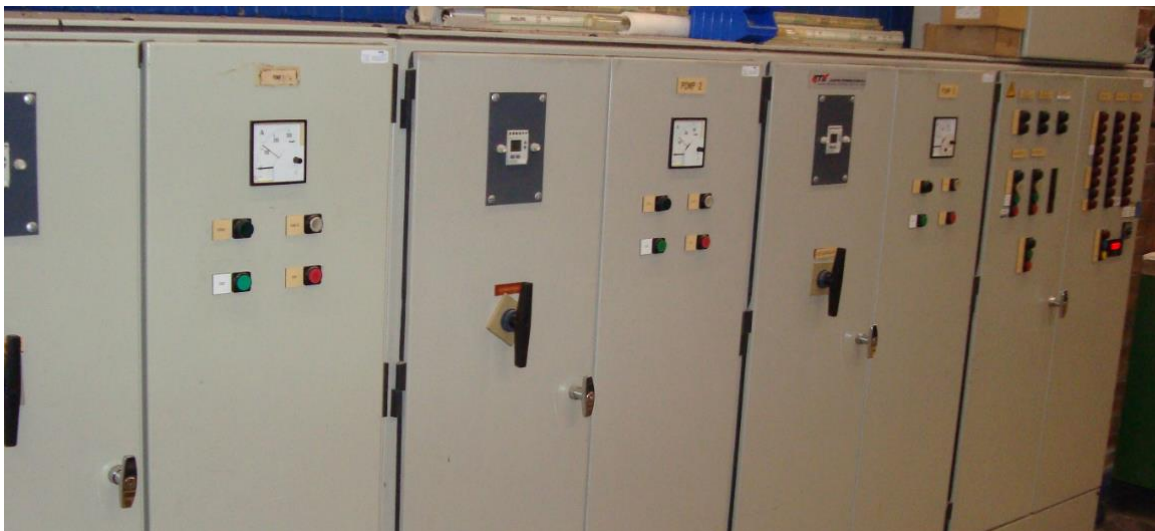
Afbeelding 2.6 Bedienknoppen voor lokale (reguliere) bediening van gemaalpompen

Het gemaal wordt alleen lokaal bediend middels de knoppen op de schakelkasten (afbeelding 2.6). Alleen in de situatie keersluis dicht is het noodzakelijk om te pompen.

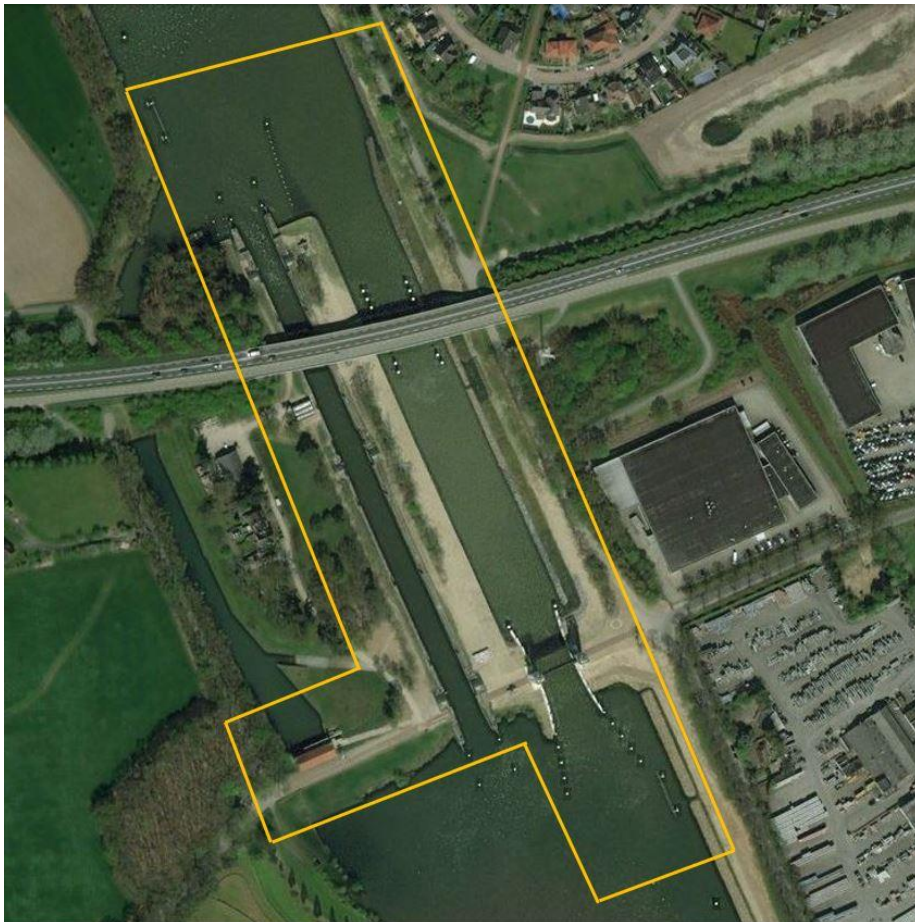
Afbeelding 2.8 Indicatie van de ruimtelijke grenzen van het complex Heumen

De fysieke of ruimtelijke grens (afbeelding 2.8) van de machine betreft het gehele complex Heumen.

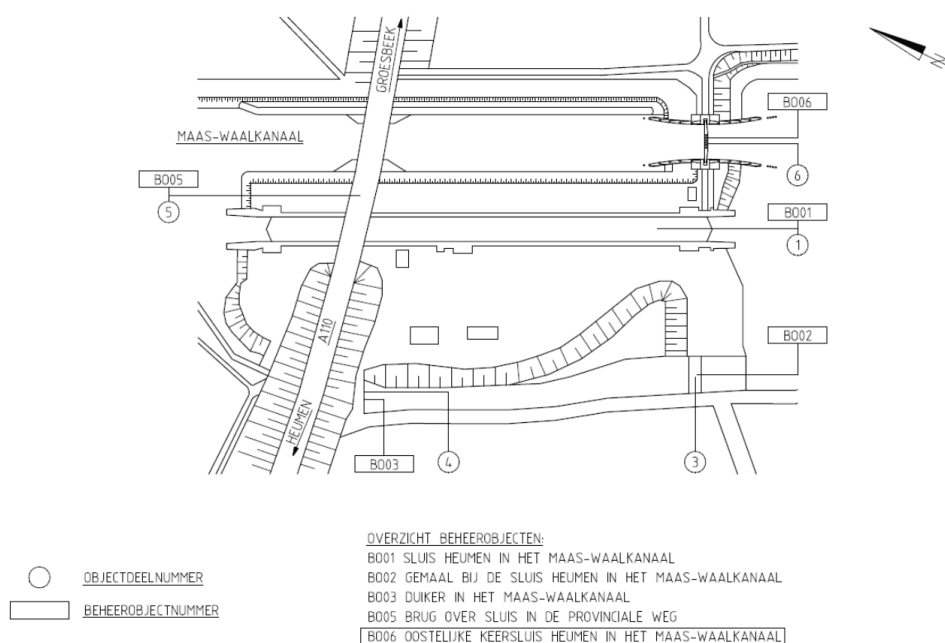
Afbeelding 2.10 Ruimtelijke grenzen complex Heumen conform DISK tekeningen

Onderstaand een omschrijving van de ruimtelijke grenzen van het gehele complex. Welke voortkomen uit de originele DISK tekeningen. Vervolgens zullen de ruimtelijke grenzen per object getoond worden.
