# Risicobeoordeling Machineveiligheid 40C-004

ABC areaal gegevens Maas-Waalkanaal, Sluiscomplex Weurt

Rijkswaterstaat

8 april 2019

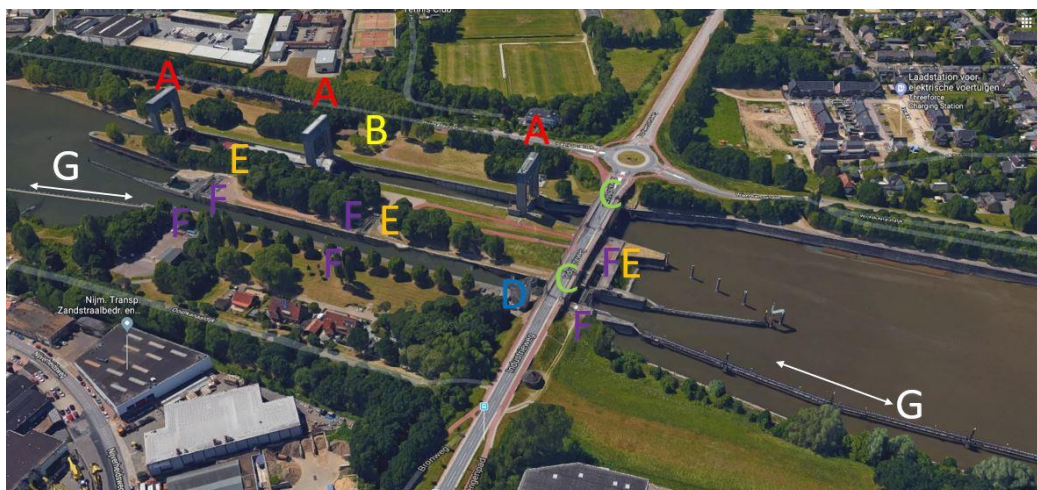
Afbeelding 2.1 overzichtstekening van complex Weurt en haar objecten

Het sluiscomplex heeft een beoogde levensduur van 100 jaar voor de civiele constructies, 15 jaar voor de elektrotechnische installaties en 30 jaar voor werktuigbouwkundige installaties.

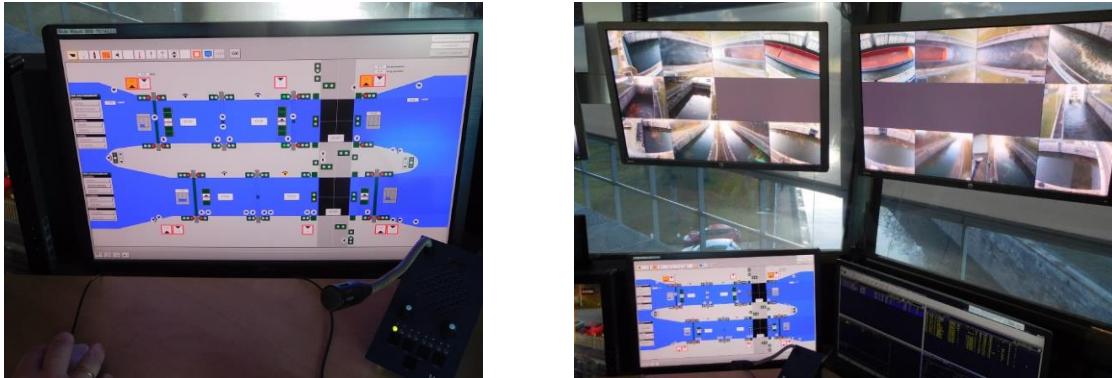
Afbeelding 2.2 Bedienlessenaar in het bedieningsgebouw

Schutsluis Oost, schutsluis West, hefbrug over Oostkolk en hefbrug over Westkolk worden primair lokaal bediend vanaf de lessenaar in het lokale bedieningsgebouw (zie afbeelding 2.2). Deze bediening vindt het gehele jaar plaats (7 x 24 uur) door bedienaars die hiervoor een instructie hebben gehad. Bediening vindt plaats op basis van camerabeelden.

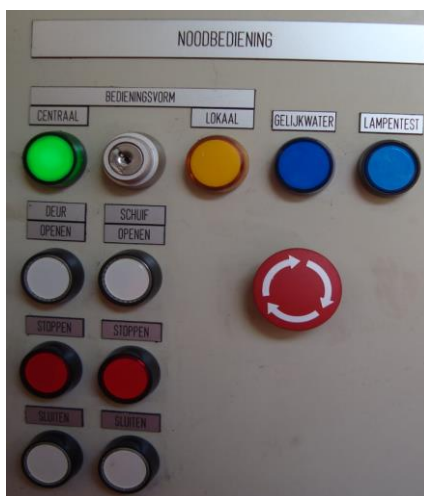
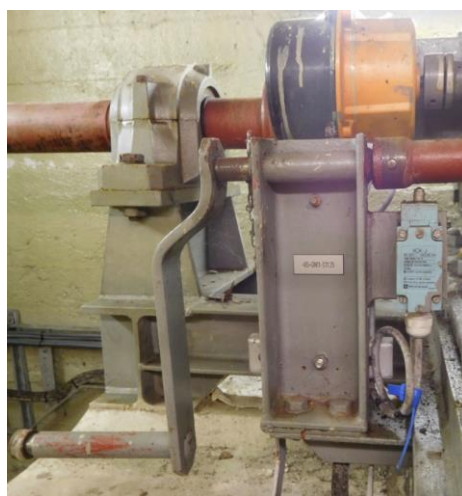
Bij uitval lokale bediening is het per sluishoofd mogelijk om de roldeur en nivelleermiddelen via noodbediening te bedienen. In de kelders is het mogelijk om over te schakelen op noodbediening middels een sleutelschakelaar. De noodbediening vindt plaats via een bedienpaneel op de e-kasten, weergegeven in afbeelding 2.3.

Bij storing is het mogelijk om middels handslinger de roldeur handmatig te bedienen, afbeelding 2.3. Voor de hoofdpomp van het nivelleermiddel is geen handbediening aanwezig.

Afbeelding 2.3 Bedieningspaneel noodbediening schutsluis Oost per sluishoofd (foto links) en handslinger roldeur (foto rechts)

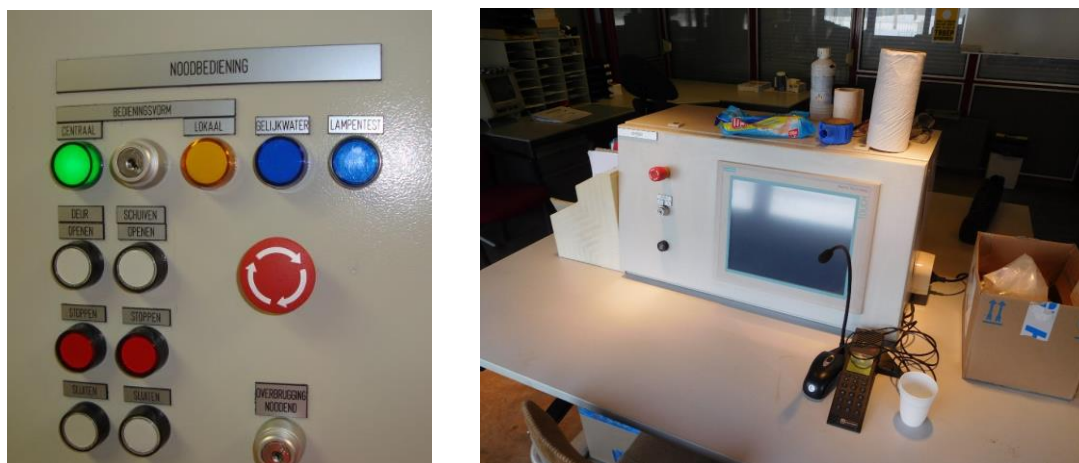
Afbeelding 2.4 Bedieningspaneel noodbediening schutsluis West per sluishoofd en aanraakpaneel in de heftoren

Er is geen handmatige bediening aanwezig voor de hefdeuren en de schuiven in de hefdeur voor nivelleren.

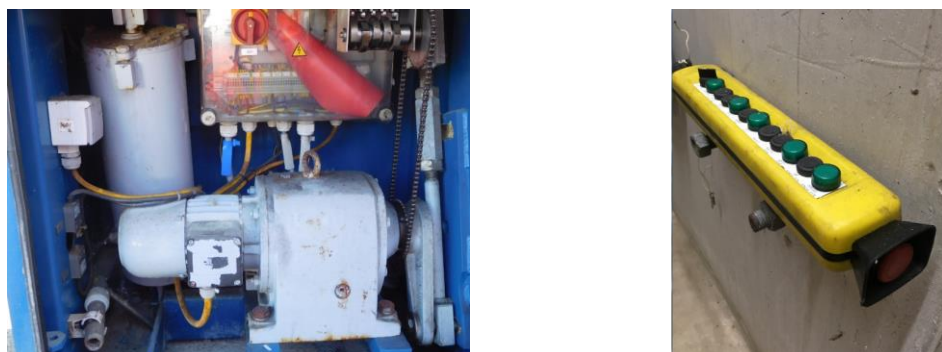
Afbeelding 2.5 Afsluitboomkast met handbedieningsdetectie (links) en bedienpeer voor noodbediening hefbrug (rechts)

Bij uitval van de reguliere lokale bediening vanaf het bedieningsgebouw is het mogelijk om de hefbrug middels een bedienpeer (afbeelding 2.5) te bedienen. De noodbediening kan in brugkelder West worden geactiveerd door het omzetten van een sleutelschakelaar. Iedere hefbrug heeft zijn eigen noodbediening.

De afsluitbomen zijn met de hand te bedienen middels een zwengel (afbeelding 2.5). De hefbrug is niet handmatig te bedienen.

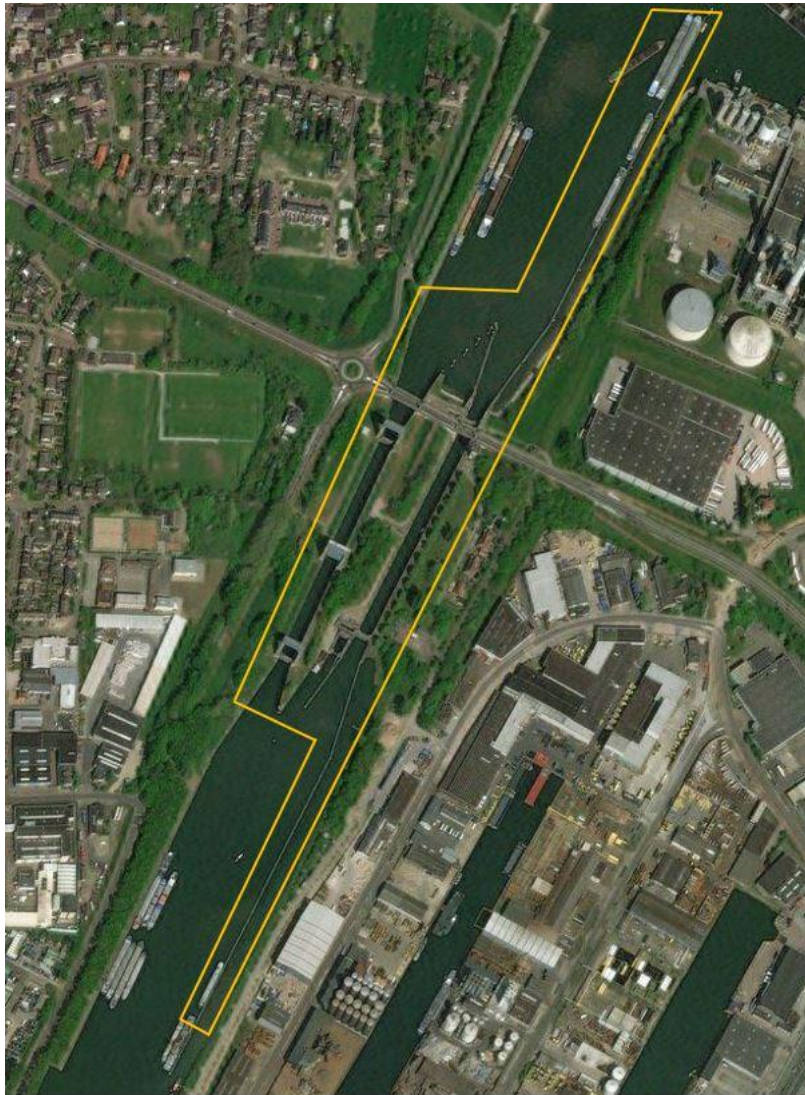
Afbeelding 2.6 Indicatie van de ruimtelijke grenzen van het complex Weurt

De fysieke of ruimtelijke grens (afbeelding 2.6) van de machine betreft het gehele complex Weurt. De gele cirkels in afbeelding 2.6 geven de locatie van de VWS van de hefbrug weer. Voor een gedetailleerd overzicht van de ruimtelijke grenzen zijn in afbeelding 2.7 tot en met 2.10 de DISK tekeningen weergegeven.

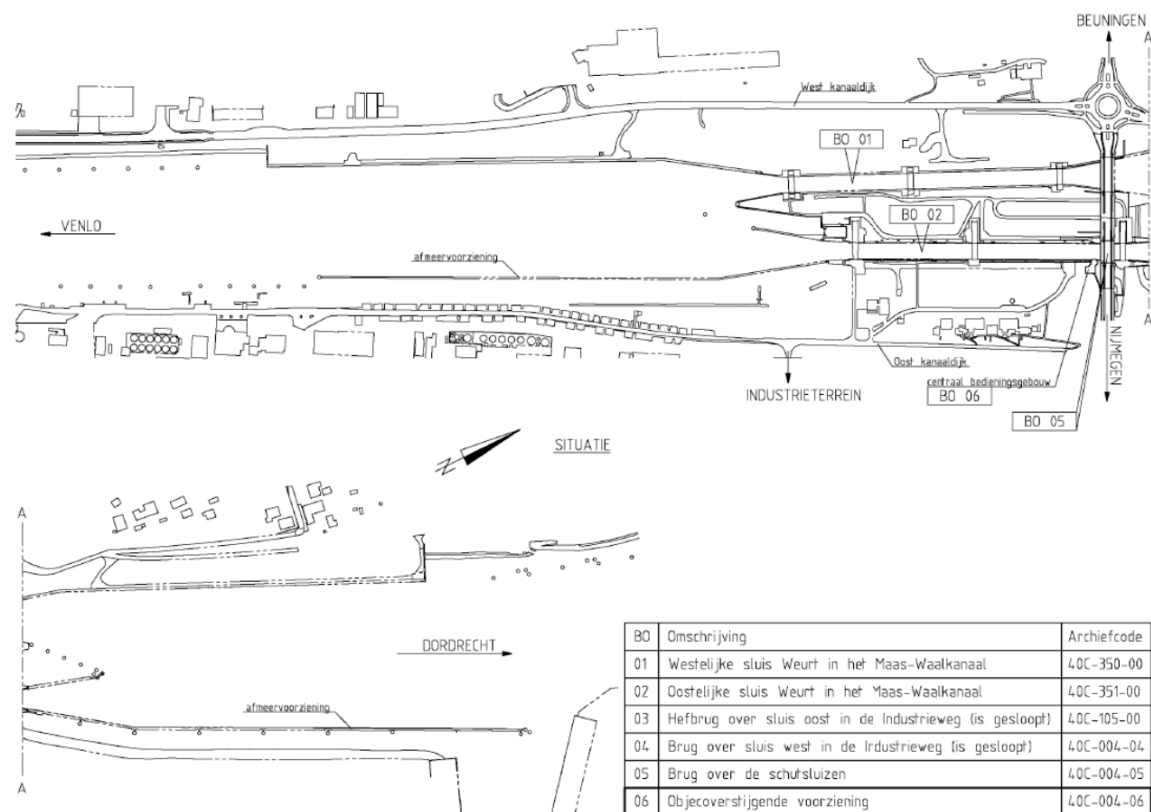
Afbeelding 2.8 Ruimtelijke grenzen complex Weurt conform DISK tekeningen

Onderstaand een omschrijving van de ruimtelijke grenzen van het gehele complex. Welke voortkomen uit de originele DISK tekeningen. Vervolgens zullen de ruimtelijke grenzen per object getoond worden.

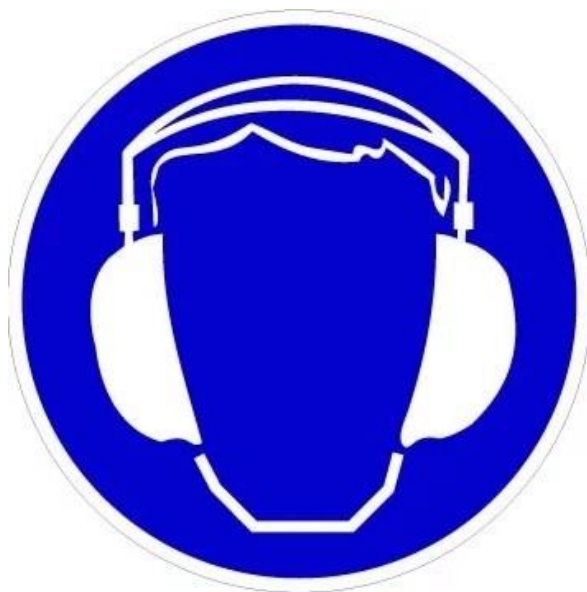
## Gehele complex

| <b>Vermijdbaarheid</b> | Mogelijk, door van de bron weg te lopen |

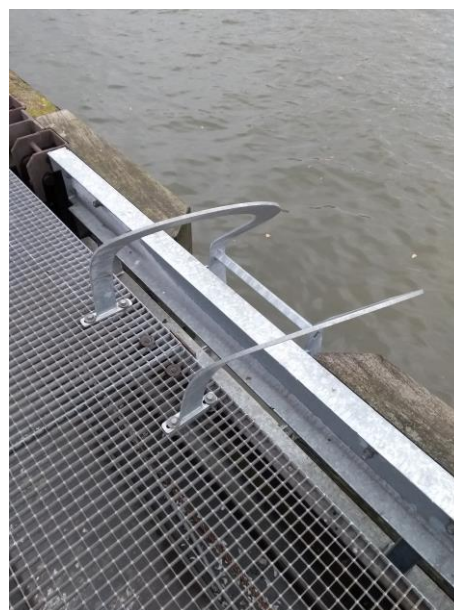
## Sluiscomplex

| <b>Vermijdbaarheid</b> | Mogelijk, door naar de kant te zwemmen |

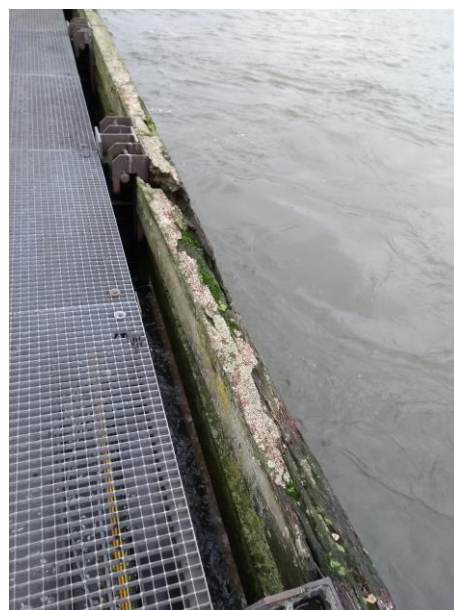
## Sluiscomplex

| Maatregelen huidige situatie (IST) | |
|---|---|
| Informatie/organisatorisch | De houten balken waarop de aanleginrichting is gebouwd toont op meerdere plekken stootschade door aanvaring van boten, meerdere balken zijn verrot |

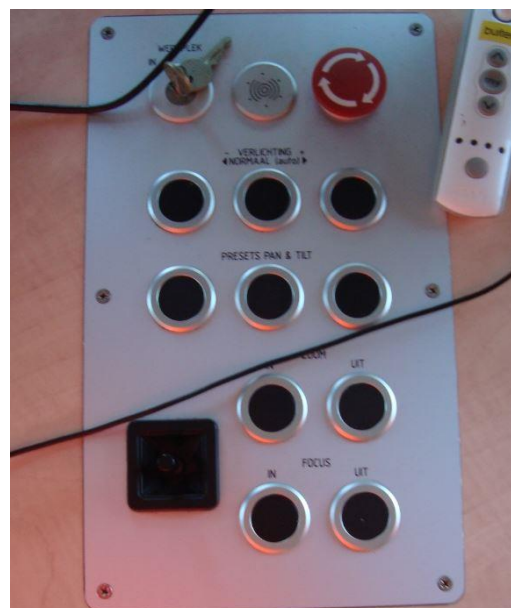
## Hefbruggen over beide kolken

| Maatregelen huidige situatie (IST) | |
|---|---|
| Beveiliging/bescherming | De noodstop van beide bedieningsplekken in het bediengebouw grijpt hardwarematig middels relaischakelingen in op de aansturing van de afsluitboom. De noodstop is redundant uitgevoerd en in serie geschakeld met NC-contacten (waardoor draadbreuk wordt gedetecteerd). De actuator zijde is enkel uitgevoerd met actieve aansturing (NO-contact) waardoor draadbreuk wordt gedetecteerd. |

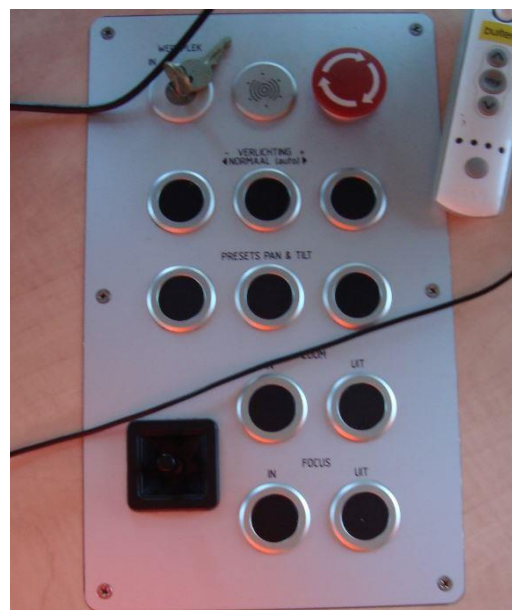
## Hefbruggen over beide kolken

| Maatregelen huidige situatie (IST) | |
|---|---|
| Beveiliging/bescherming | De noodstop van beide bedieningsplekken in het bediengebouw grijpt hardwarematig middels relaischakelingen en noodstoprelais in op de aansturing van de brugbeweging. Echter dit voldoet niet aan het gewenste betrouwbaarheid SIL 2<br>De noodstop is redundant uitgevoerd maar in serie geschakeld met NC-contacten (waardoor draadbreuk wordt gedetecteerd). De actuator zijde is enkel uitgevoerd met actieve aansturing (NO-contact) waardoor draadbreuk wordt gedetecteerd. |

| Maatregelen eindsituatie (SOLL) | |
|---|---|
| Beveiliging/bescherming | Beide bedienplekken in bedieningsgebouw uitrusten met een noodstop met een minimale betrouwbaarheid SIL 2. |

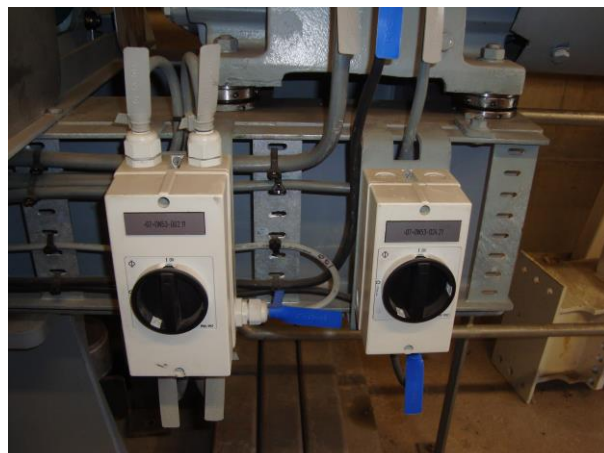
## Hefbruggen over beide kolken

| <b>Vermijdbaarheid</b> | Onmogelijk, doordat er geen mogelijk is in te grijpen. |

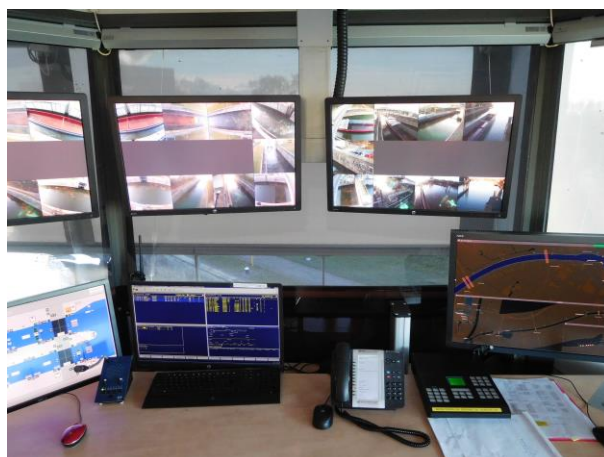
## Hefbruggen over beide kolken

| Maatregelen huidige situatie (IST) | |
|---|---|
| Beveiliging/bescherming | Het is mogelijk softwarematig geregeld dat beide bedienplekken niet gelijktijdig hetzelfde object kunnen bedienen. |

| Maatregelen eindsituatie (SOLL) | |
|---|---|
| Beveiliging/bescherming | Implementeer (softwarematig) de veiligheidsfunctie dat bedienplekken niet gelijktijdig hetzelfde object kunnen bedienen. |

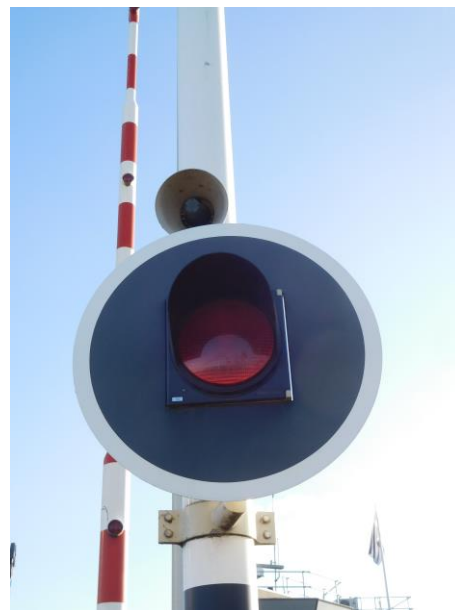
## Hefbruggen over beide kolken

| <b>Gebeurtenis</b> | Vanaf beide bedienplekken wordt hetzelfde object aangestuurd |

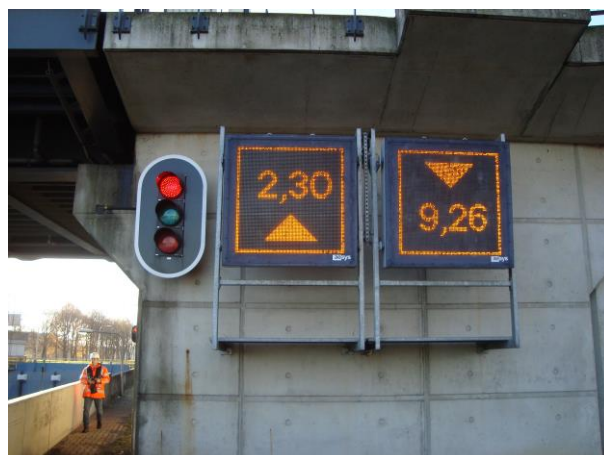
Hefbrug over Westkolk

| <b>Situatie</b> | Een defecte rode lamp van de scheepvaart heeft geen effect op de aansturing van de scheepvaartseinen |

| Maatregelen eindsituatie (SOLL) | |
|---|---|
| Beveiliging/bescherming | Implementeer (softwarematig) de veiligheidsfunctie dat een sein dooft als een rode lamp defect is. |

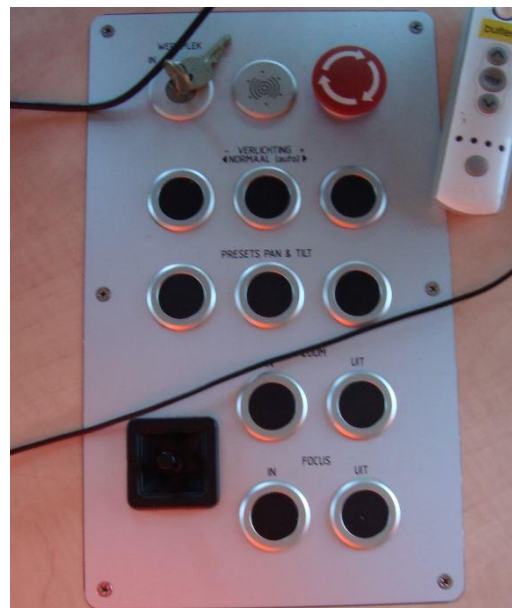
Schutsluis Oost

| <b>Vermijdbaarheid</b> | Mogelijk, doordat de sluisdeuren niet met grote snelheid sluiten |

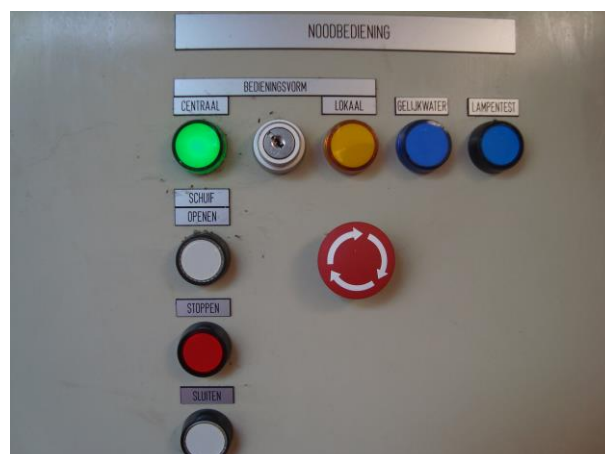
## Schutsluis Oost, Rioolschuif

| Maatregelen huidige situatie (IST) | |
|---|---|
| Beveiliging/bescherming | De noodstop van beide bedieningsplekken in het bediengebouw grijpt hardwarematig middels relaischakelingen in op de aansturing van het nivelleermiddel. De noodstop is redundant uitgevoerd en in serie geschakeld met draadbreuk detectie (NC-contact). De actuator zijde is enkel uitgevoerd met actieve aansturing (NO-contact) waardoor draadbreuk wordt gedetecteerd. |

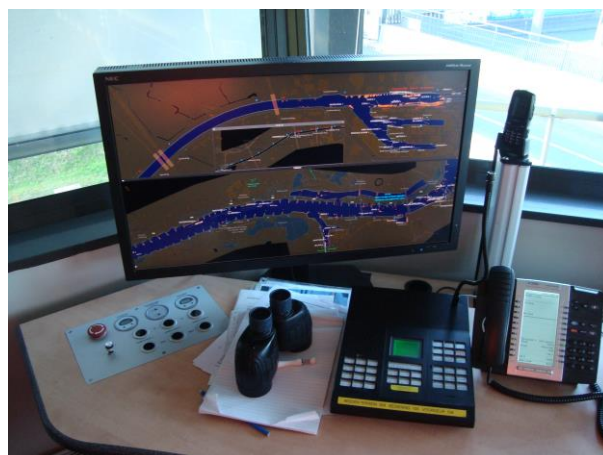
## Schutsluis Oost

| <b>Situatie</b> | Er zijn meerdere bedienplekken/bedienvormen op het object aanwezig |
| <b>Gebeurtenis</b> | Door bediening vanaf meerdere bedienplekken tegelijkertijd treden er onverwachte bewegingen op |

| Maatregelen eindsituatie (SOLL) | |
|---|---|
| Beveiliging/bescherming | Implementeer veiligheidsfunctie met betrouwbaarheid SIL 2 waarbij het niet mogelijk is om vanaf meerdere plekken tegelijkertijd hetzelfde object te bedienen. |

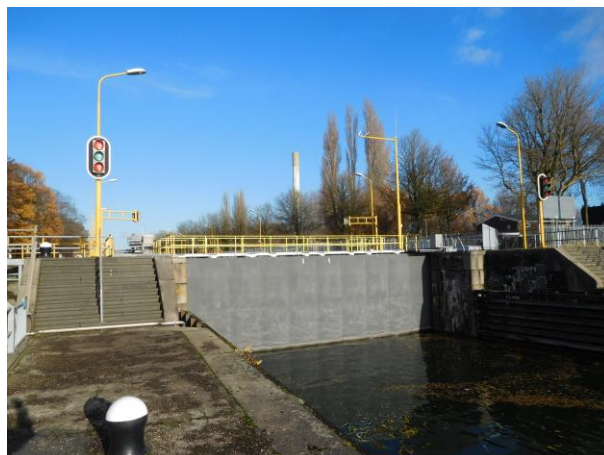
Schutsluis Oost

| <b>Waarschijnlijkheid</b> | Mogelijk, aangezien de bedienaar kan vergeten de scheepvaartseinen op rood te zetten of dat de lampen defect kunnen gaan |
| <b>Vermijdbaarheid</b> | Mogelijk, door de bewegingen van de sluisdeuren vanuit het bedieningsgebouw te monitoren |

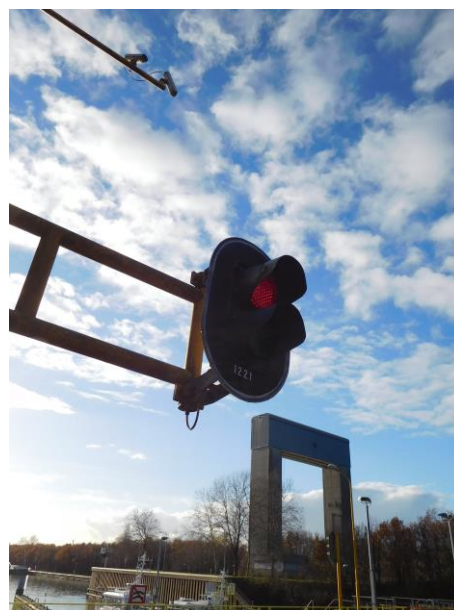
Schutsluis Oost

| <b>Waarschijnlijkheid</b> | Mogelijk, aangezien de bedienaar kan vergeten de scheepvaartseinen op rood te zetten of dat de lampen defect kunnen gaan |
| <b>Vermijdbaarheid</b> | Mogelijk, door de bewegingen van de sluisdeuren vanuit het bedieningsgebouw te monitoren |

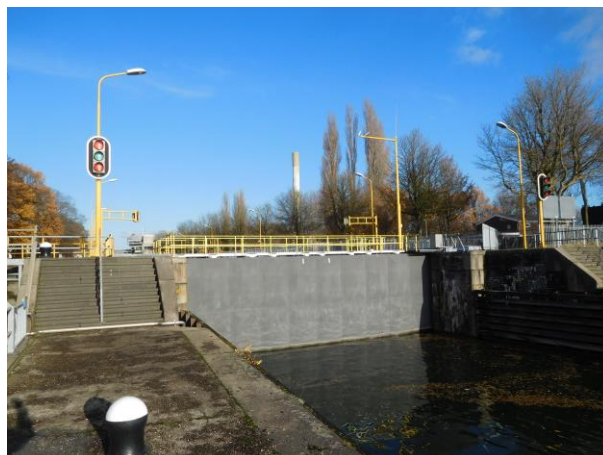
Schutsluis Oost

| <b>Situatie</b> | Een defecte rode lamp van de scheepvaart heeft geen effect op de aansturing van de scheepvaartseinen |

| <b>Vermijdbaarheid</b> | Mogelijk, door de beweging van de deur waar te nemen en hierop te anticiperen |

| Maatregelen eindsituatie (SOLL) | |
|---|---|
| Beveiliging/bescherming | Implementeer (softwarematig) de veiligheidsfunctie dat een sein dooft als een rode lamp defect is. |

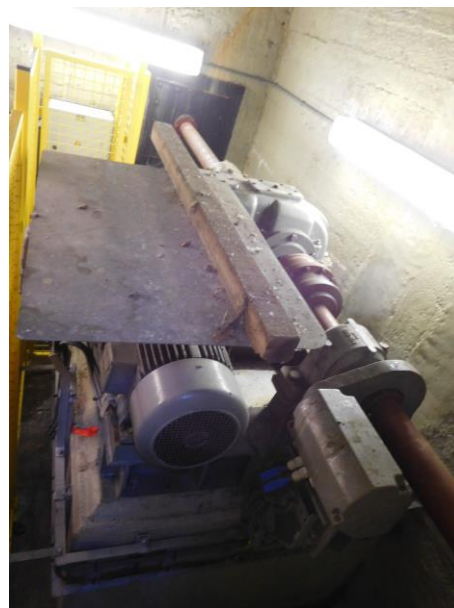
## Schutsluis Oost, Roldeur

| <b>Vermijdbaarheid</b> | Mogelijk, door de beweging van de sluisdeur te negeren |

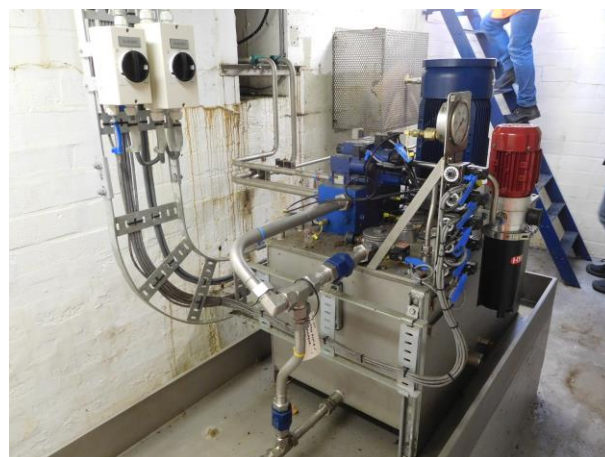
Schutsluis Oost, Rioolschuif

| <b>Vermijdbaarheid</b> | Mogelijk, doordat de nivelleermiddelen niet met grote snelheid bewegen |

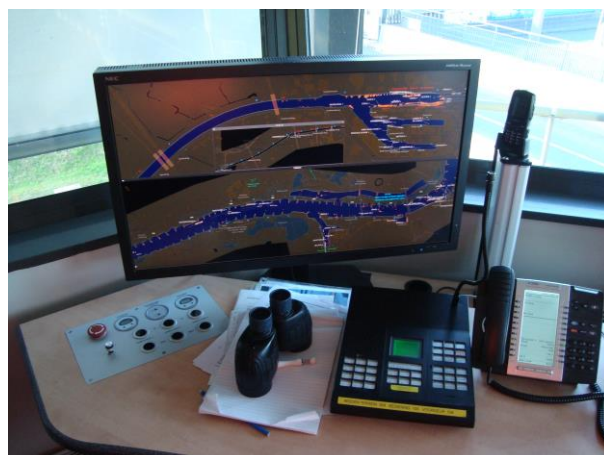
## Schutsluis West, Hefdeur

| <b>Situatie</b> | Er zijn meerdere bedienplekken/bedienvormen op het object aanwezig |
| <b>Gebeurtenis</b> | Door bediening vanaf meerdere bedienplekken tegelijkertijd treden er onverwachte bewegingen op |

| <b>Gebeurtenis</b> | Vanaf beide bedienplekken wordt hetzelfde object aangestuurd |

| <b>Vermijdbaarheid</b> | Mogelijk, doordat er de mogelijkheid is om in te grijpen (door een noodstop) |

| Beveiliging/bescherming | Implementeer veiligheidsfunctie met betrouwbaarheid SIL 2 waarbij het niet mogelijk is om vanaf meerdere plekken tegelijkertijd hetzelfde object te bedienen. |

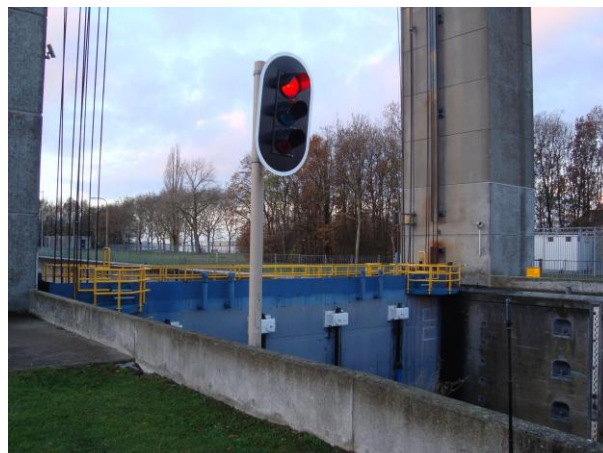
Schutsluis West, Hefdeur

| <b>Waarschijnlijkheid</b> | Mogelijk, aangezien de bedienaar kan vergeten de scheepvaartseinen op rood te zetten of dat de lampen defect kunnen gaan |
| <b>Vermijdbaarheid</b> | Mogelijk, door de bewegingen van de sluisdeur vanuit het bedieningsgebouw te monitoren |

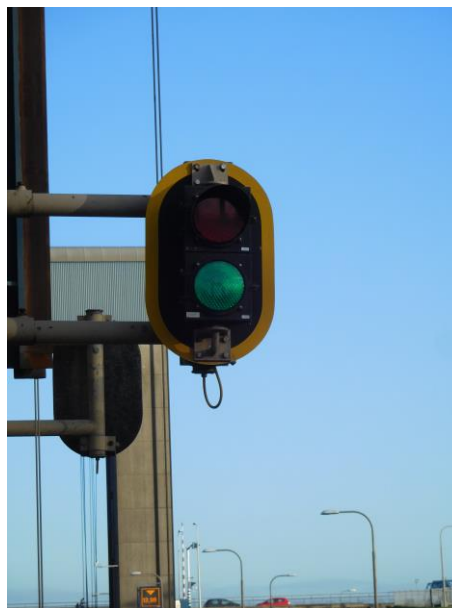
## Schutsluis West, Hefdeur

| <b>Situatie</b> | Een defecte rode lamp van de scheepvaart heeft geen effect op de aansturing van de scheepvaartseinen |

| <b>Vermijdbaarheid</b> | Mogelijk, omdat een schip is te zien aankomen en er vanuit stilstand wordt gevaren |

| Maatregelen eindsituatie (SOLL) | |
|---|---|
| Beveiliging/bescherming | Implementeer (softwarematig) de veiligheidsfunctie dat het sein gedooft wordt bij een defecte lamp. |

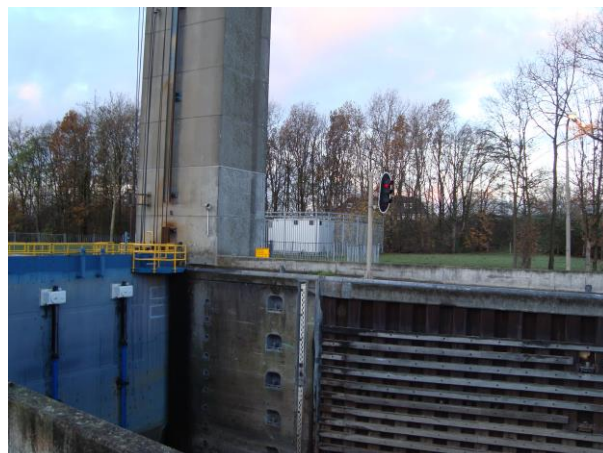
## Schutsluis West, Hefdeur

| <b>Situatie</b> | Primaire kering is onvoldoende en dit resulteert in overstromingen in het achterland. Dit leidt mogelijk tot doden en materiële schade. |

| <b>Vermijdbaarheid</b> | Arbowet, Machinerichtlijn |
